公共工程生態檢核自評表

| 工程基本資料 | 工程名稱 | 大嵙崁親水園區景觀工程 | | 設計單位 | 新綠主義股份有限公司 |

# 工程生態檢核表 施工階段附表

## C-01 現場勘查紀錄表

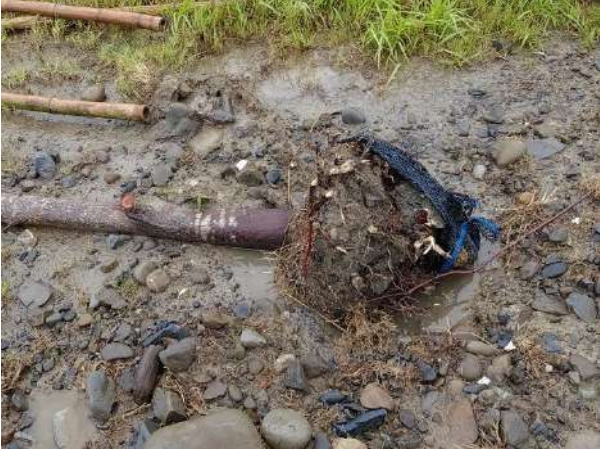
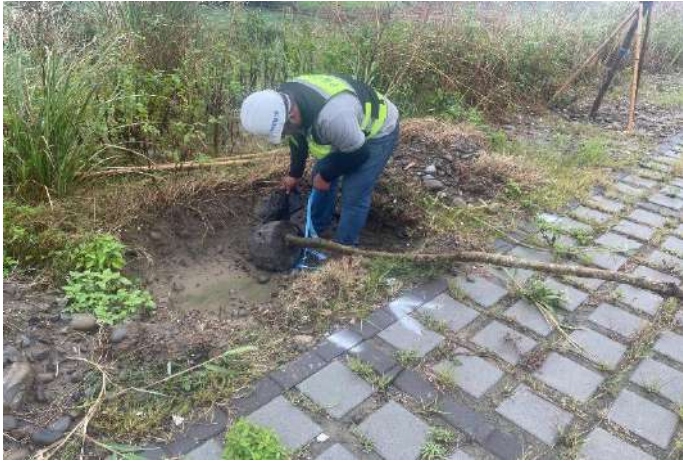
| <p>1. 移植樹木時未確實將包覆根球之包材移除,恐成後續植栽根系生長之阻礙,請參考中華民國景觀工程公會&lt;&lt;景觀樹木移植種植技術&gt;&gt;及公共工程會頒布之樹木移植篇章進行改善。</p> | | <p>1. 派員移除包材</p> | |

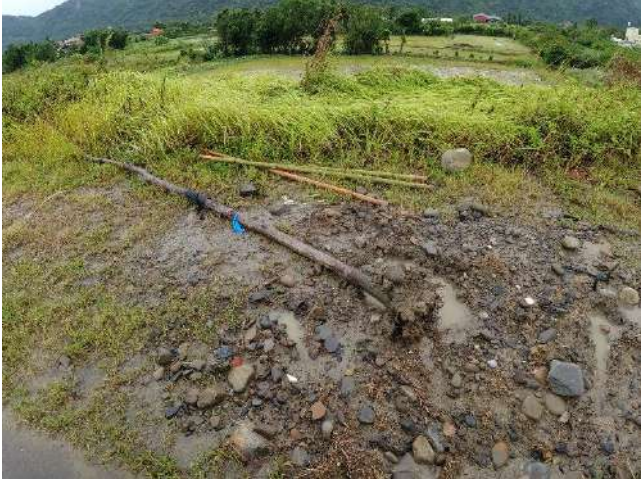
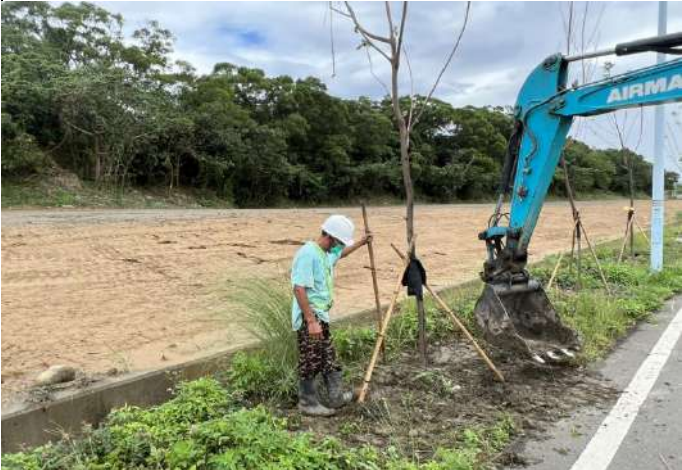
| <p>2. 工區內因受颱風影響,許多移植與新植喬木倒伏,建請於天氣轉晴時盡速復原,避免植栽死亡。</p> | | <p>2. 派員扶植</p> | |

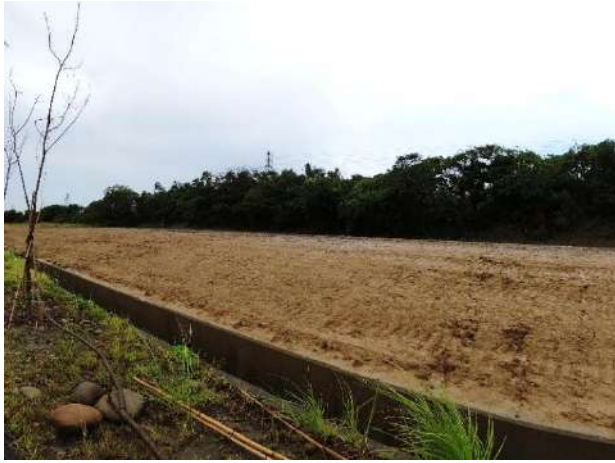
3. 工區土丘壁及多處規劃種植區仍呈現大面積裸露情形未見改善，建請於植生噴植前以防塵網遮蓋。

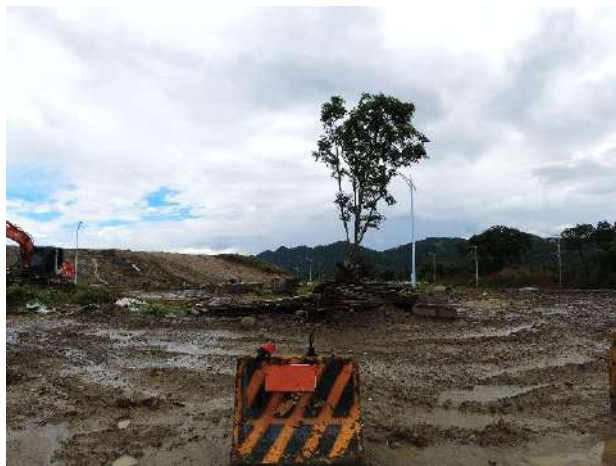
4. 避免將施工板模堆放於保全樹木旁，影響樹木根系生長或傷及保全對象。

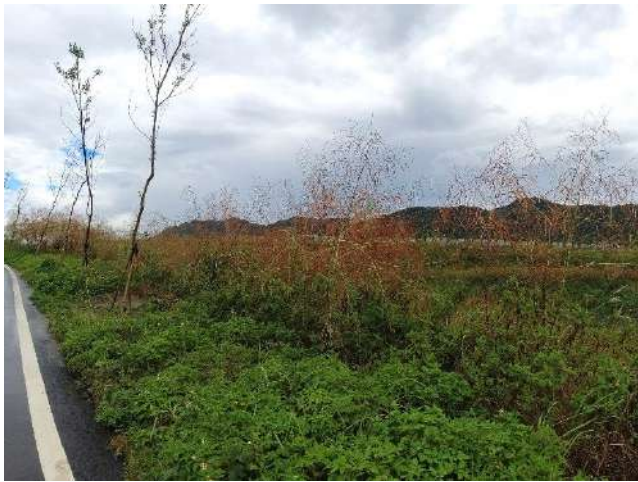
5. 中央水道上方草坡長出許多外來種銀合歡，因其根系會分泌含羞草毒素抑制周圍植生生長，敬請安排時程辦理清除作業。

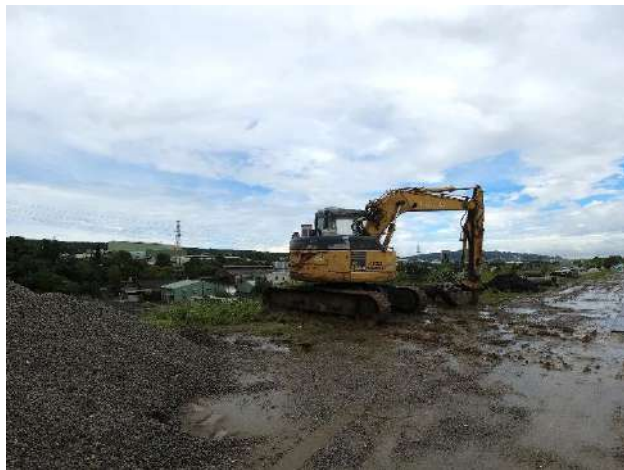
6. 工程機具應避免停放於山坡邊緣，恐有滑落之風險，影響用路人安全。

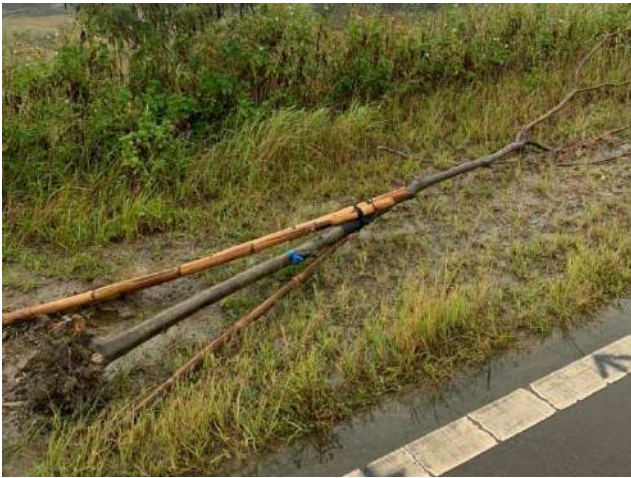
1. 工區樹木倒塌，建議加強支架固定。

1. 已派員扶正植栽並加強支架

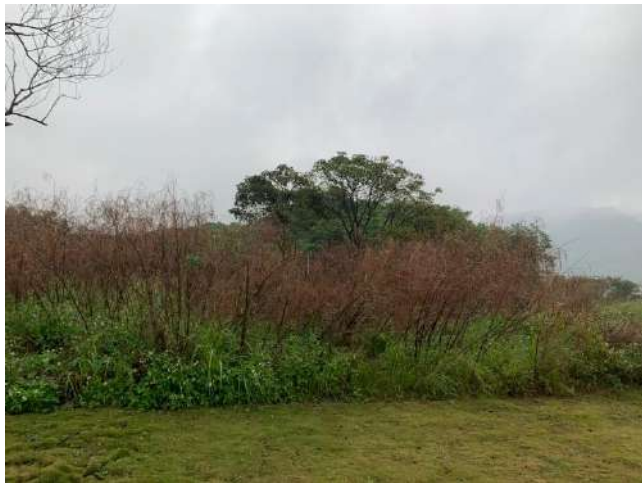
2. 工區內銀合歡已結果，建議暫不進行移除作業，避免擴大其入侵範圍，議於春季果實已落地生根後，再一併進行清除作業。

| | 2. 謹遵委員指示,待春季再一併清除。 |

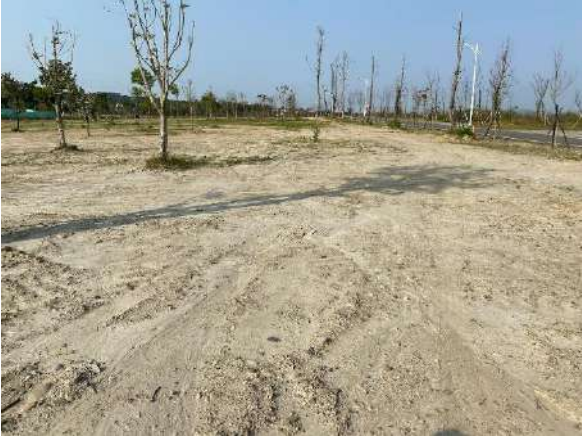
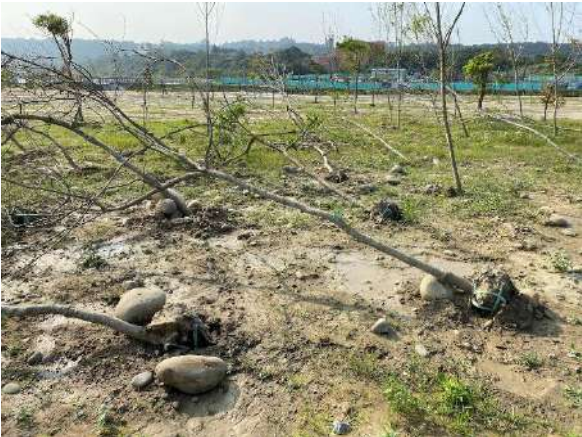
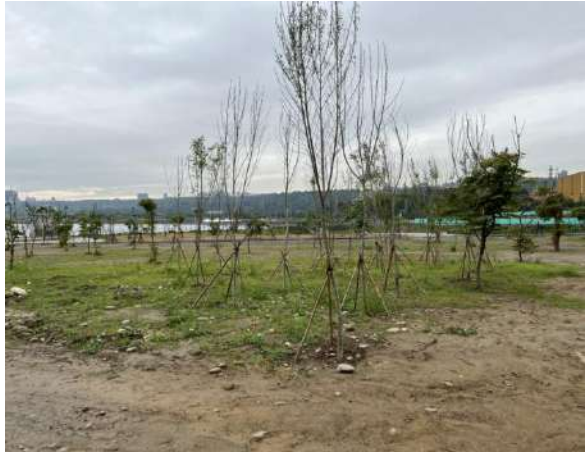
| <p>1. 靠近中庄調整池管理中心施工區域，現場看到水車澆灌喬木，但部分樹木已經死亡或是傾倒，土壤無植被覆蓋或草皮稀疏，且地面被壓實龜裂揚塵，建議將施工路線固定，其餘面積機具不進入避免將土壓實，不利於植物生長，確定死亡的喬木請盡速移除避免傾倒，保障行人及車輛安全，後續補植喬木選用樹種建議以周圍現有原生樹種為主。<br/>樹木傾倒座標：(TWD97) X : 281327.90 Y : 2756842.59<br/>靠近中庄調整池管理中心、(TWD97) X : 281893.36, Y : 2757454.95、(TWD97) X : 281439.06, Y : 2757195.12</p> | | <p>1.該區為假植區,目前已將樹木種植到原本的區域</p> | |

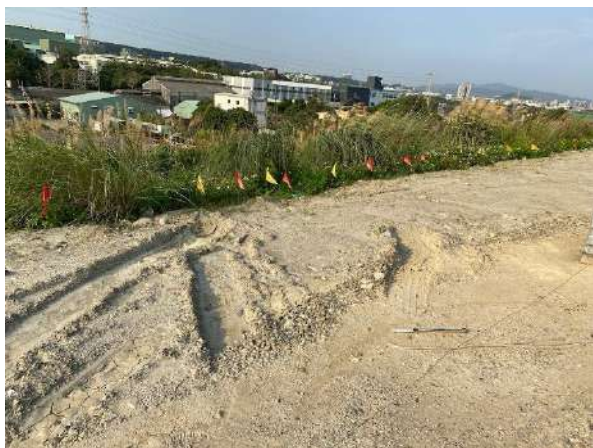
2. 工區有紅火蟻區域有告示牌警示以及插旗防治，值得肯定，請繼續保持防治。

## 2.謝謝專家的肯定

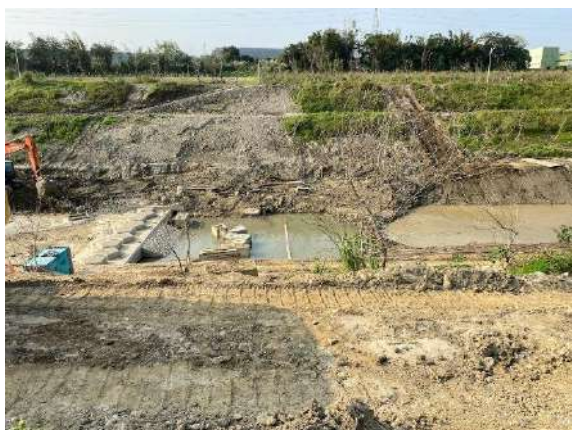
3. 現勘時水道邊正在施工，可能是引水至旁邊渠道繞過施工區域避免水濁度上升，施工泥水流入河道導致濁度暫時上升，不利於水生生物生存，建議施工過程注意減少機具擾動河水，或是縮短施工時間，以及鋪設稻草或防塵網避免砂石揚起或流入河水。

- 3.施工時已考量濁度提升問題，已加快速度進行施工，目前河道內已施工完成，已大幅降低水域濁度。目前僅進行石籠疊砌工程，為較無污染工作。

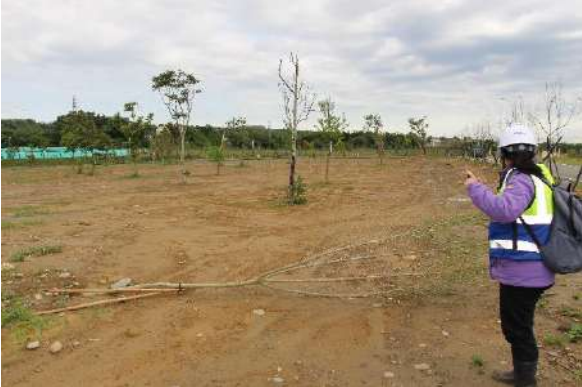
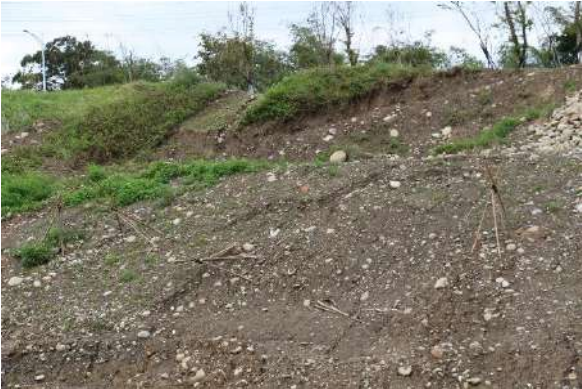
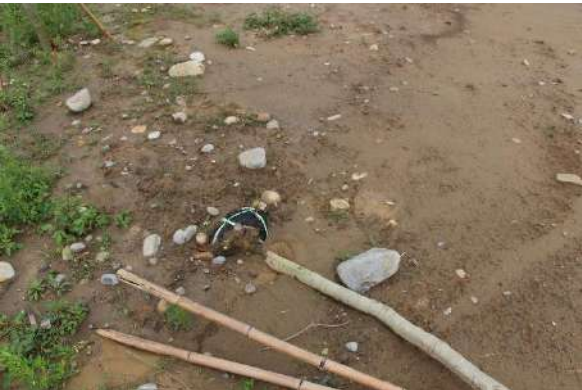
| <p>1. 工區部分新植樹木已經死亡或是傾倒。土壤無植被覆蓋或草皮稀疏，眾多因素導致土壤的滲漏排水不良，不利於樹木生長。後續若要進行補植作業，應考量土壤性質，重新規劃植物種類，避免做白工的情況。</p> <p>另外，發現一株倒伏樹木根部包材仍未取下，請注意移植時的程序是否正確。</p> <p>樹木傾倒座標：</p> | | | |

(TWD97)X : 281318.73 Y : 2756854.49 圓環  
 (TWD97)X : 281366.21 Y : 2756989.12 中間親水步道  
 (TWD97)X : 281366.21 Y : 2756989.12 中間親水步道  
 (TWD97)X : 282008.22 Y : 2757487.78  
 (TWD97)X : 282069.48 Y : 2757556.25 無障礙步道旁  
 (TWD97)X : 281887.28 Y : 2757462.31  
 (TWD97)X : 281593.03 Y : 2757288.29

| | | <p>1-1. 植栽傾倒部分已陸續扶正，中央親水步道旁因尚有工項未施作，待施作完成後裸露面層會鋪植稻草。</p> <p>1-2. 部分植栽在工區內假植，待種植位置設施完成後移植到正確位置，故植栽土球包材未拆，方便移植，避免移植過程土球破裂。</p> | |

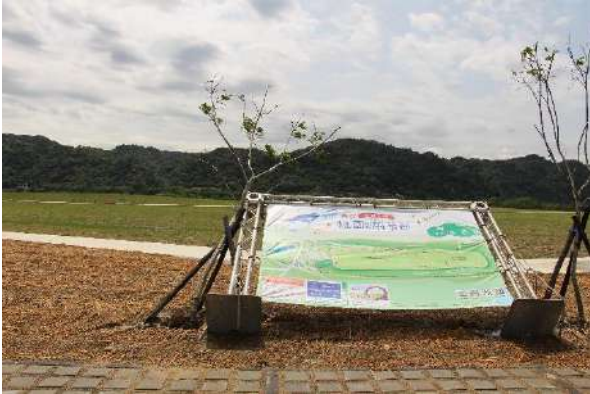
2. 活動告示牌壓倒樹木。工區風很大，易傾倒物請勿放置於植栽或人行道附近，以免造成植栽受損或人員危險。

2.已於當日請觀旅局的風箏節設備廠商修正完成。

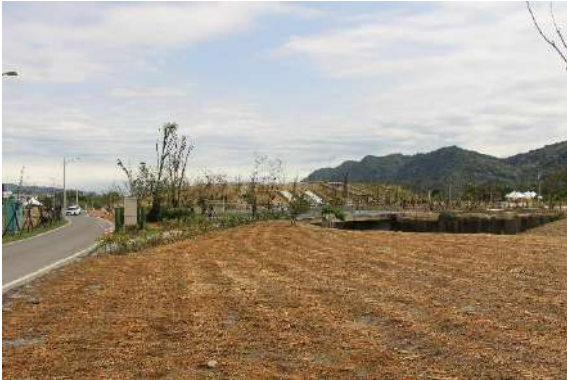
3. 工區裸露地皆有以稻草覆蓋，避免塵沙飛揚。值得肯定，請繼續保持。

3.謝謝委員肯定。

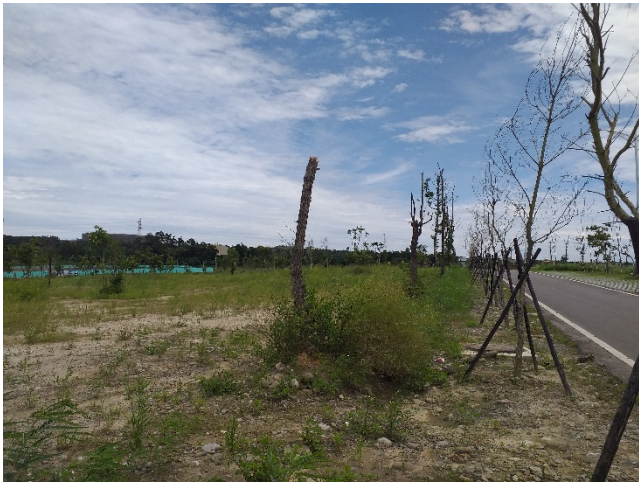
(圖一)

1. 工區內多有枯死之新植喬木，建請補植。

- 1.1 圖一為場內原生喬木。

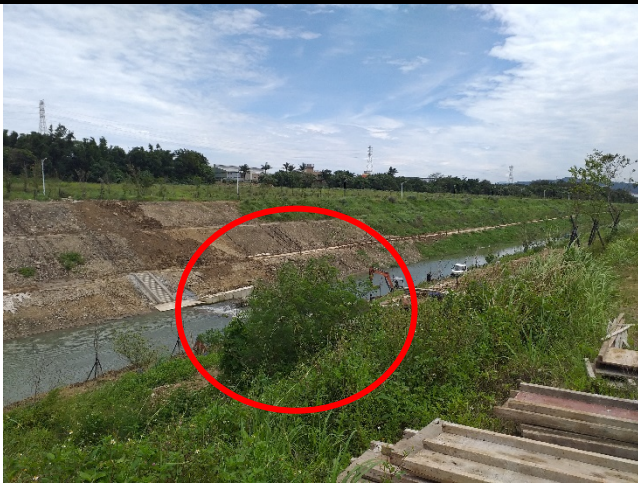
2. 建議移除河岸邊的銀合歡。銀合歡原產於中美洲，為百大外來入侵種，常在高灘地或荒地發現。其樹根會分泌出含羞草素抑制其他植物生長，在臺灣無天敵，且生長擴散速度快。容易形成純林帶，排擠本土植物的生長空間。

照片座標：(TWD97)X：281551.28 Y：2757187.63

移除方法可採砍除或連根挖除，且避免樹上的果莢留置原地，以免將來長出新的幼苗。

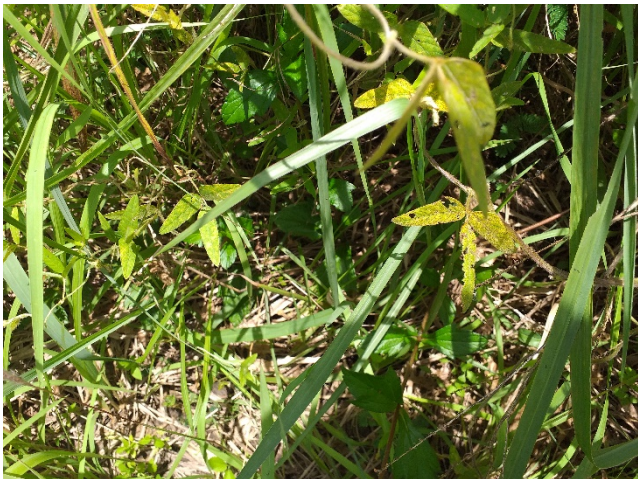
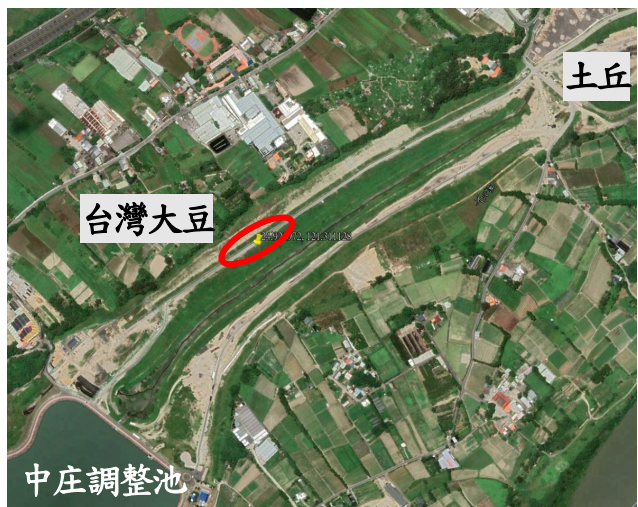
3. 現場有觀察到台灣大豆，生長狀況不佳，推測可能是連日大雨加上現地土壤排水不良導致根部缺氧所造成。土壤排水可藉由增加土壤有機碳含量(有機肥、木屑、乾稻草、稻穀)、引進蚯蚓等方法來解決。具體措施可參考農委會網站。
