# 工程生態檢核表 施工階段附表

附表 C-03 生態專業人員現場勘查紀錄表

| 紀錄人員 | 游惇理 | 勘查地點 | 老坑溪幹線排水綠廊環境改善工程現場 |

**附表 C-05-1 環境生態異常狀況處理**

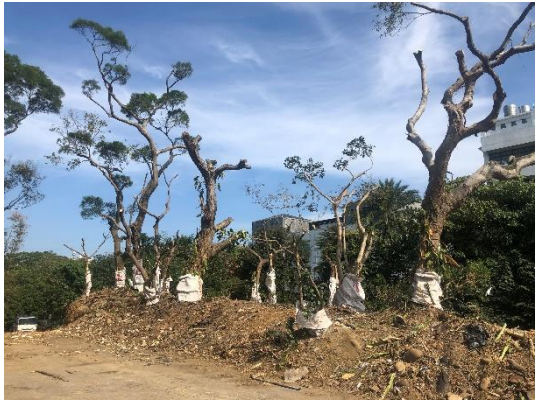
| <p>1. 保全對象大樹受到過度修剪，後續對策如下：</p> <p>(1) 工程內其餘保護大樹不得修枝。</p> <p>(2) 委託專業園藝廠商，對樹木傷口進行處理，避免腐爛或遭受蟲害。</p> <p>(3) 針對遭修剪大樹進行監測，持續關注與維護，避免樹木死亡。</p> <p>(4) 考量補植原生種樹苗進行補償。</p> | | <p>1. 經查工區該區域之土地係為水利用地，區內栽種之大樹所有權係為私人所有，經所有人切結表示，為配合市政府辦理河岸步道新建工程，歸還公有地，委請根強工程公司剷除該區域所擁有之樹木。</p> | |
| <p>保全大樹遭到過度修剪</p> | | | |

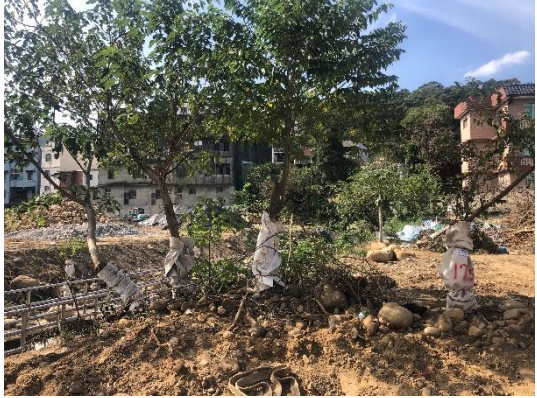
| <p>其餘保全大樹有保護措施且未受干擾</p> | <ol style="list-style-type: none"> <li>1. 本公司已針對區內修剪樹木設置保護並採取區域隔離措施。</li> <li>2. 其餘區內大樹亦辦理護樹之設置，並派員持續進行監測及維護。</li> </ol> |

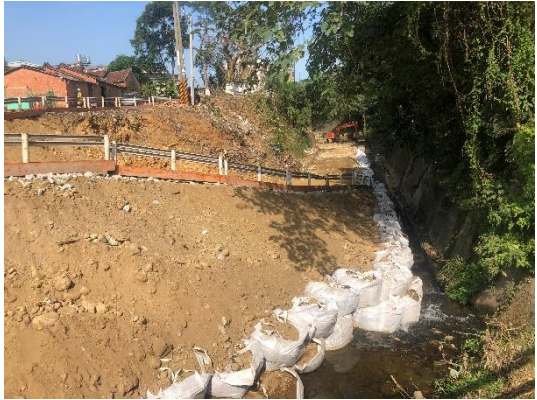
| <p>2. [減輕]工區有設置太空包避免水質混濁，請持續維持。</p> | <p>本公司本於愛護自然生態的理念，施工期間，除持續原設計數量之太空包堆置外，更派員隨時監看溪流是否因施工開挖造成混濁，並視情況調整並增加太空包數量，以避免混濁溪流造成生態破壞及生物死亡。</p> |

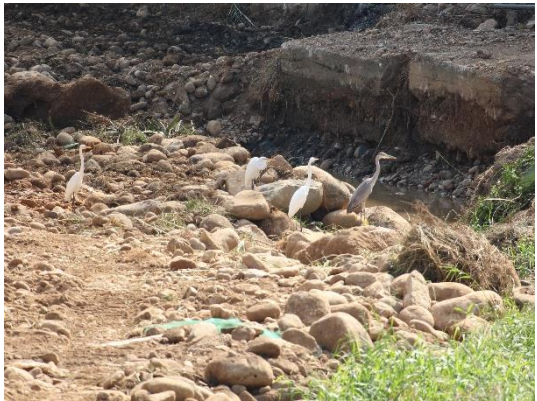
| <p>3. 工區中有鷺科鳥類前來覓食，施工中避免捕捉、騷擾。</p> | <p>本工程區域原樣生態豐富，故多種鳥類覓食駐留頻繁，本公司雖為承攬河岸新建工程辦理施工，惟本公司本於愛護自然之理念，除工區設有圍籬，已阻隔非施工人員進入外捕捉，亦已督促施工等相關工作人員不得捕捉及騷擾 工區內鳥類及其他生物。</p> |

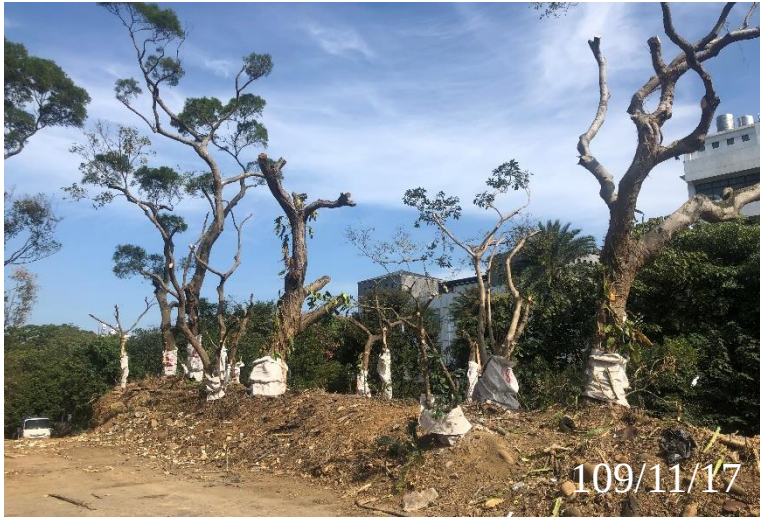
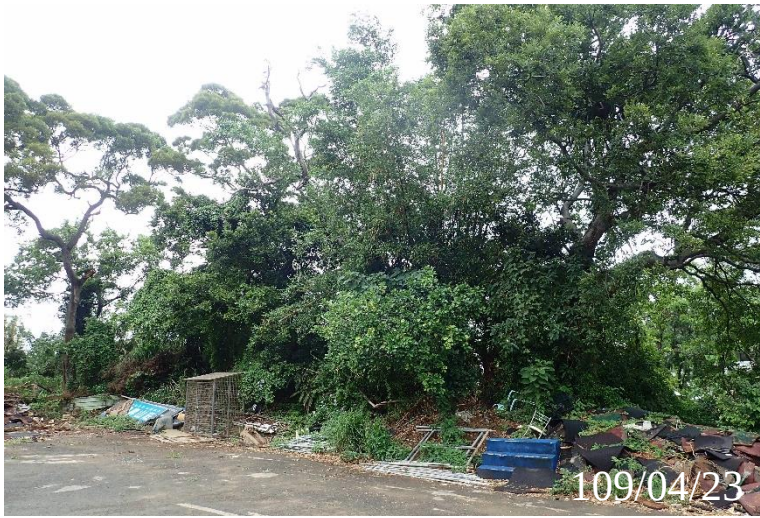
| 異常狀況說明 | <p>保全對象大樹遭到過度修剪，樹枝、葉子遭到清除，可能影響植物生存。</p> <div style="display: flex; flex-direction: column; align-items: center;"> </div> | | |

| 解決對策 | 1.工程內其餘保護大樹不得修枝。<br>2.委託專業園藝廠商，對樹木傷口進行處理，避免腐爛或遭受蟲害。<br>3.針對遭修剪大樹進行監測，持續關注與維護，避免樹木死亡。<br>4.請廠商補植原生種樹苗，進行補償。<br>5.後續施工若保護大樹又遭傷害，將請主管機關要求停工。 | | |

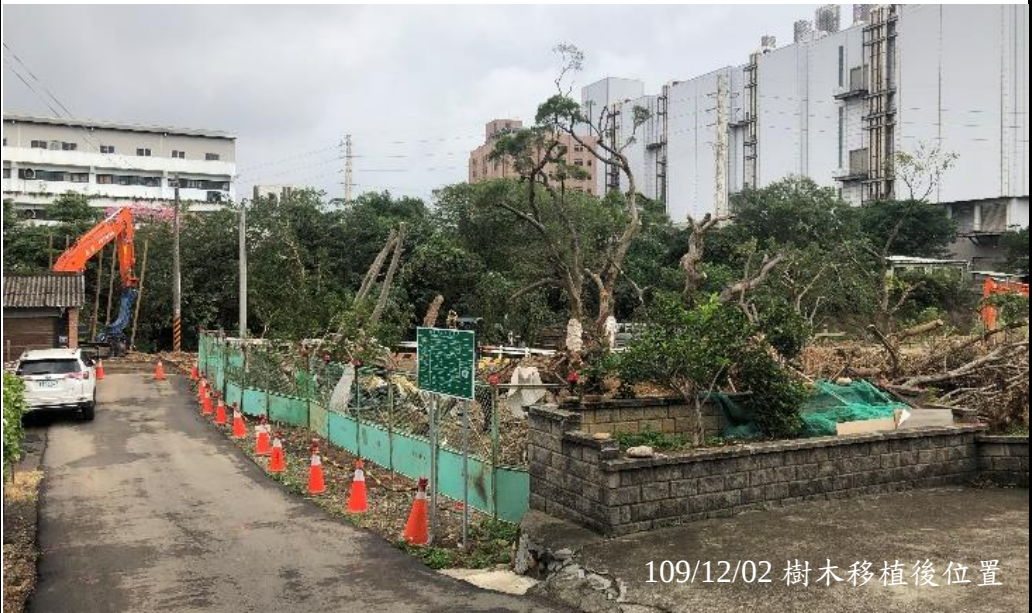
| 異常狀況說明 | <p>109/11/17 施工中現勘時，發現保全對象大樹遭過度修枝，通知主管機關討論後續事宜。</p> <p>109/12/01 生態團隊進行水域調查發現保全對象大樹遭清除。</p> <p>109/12/02 監造、施工單位、生態團隊與主管機關至現場勘查，當地里長說明保全對象大樹由居民自行聘請廠商移植至工區他處。未經討論將保全對象樹木移植，不符生態檢核機制規範，且可能造成植物死亡。</p> <div data-bbox="392 1305 1433 1915"> <p>109/12/02 樹木移植後位置</p> </div> | | |

1. 工程內其餘保全對象大樹不得修枝或移植，若因工程需求必須干擾，請通知主管機關、監造單位及生態團隊，評估施工需求及因應對策。
2. 編號 138 樟樹鄰近工程，已與施工廠商確認此樹不受工程影響，予以保留，後續施工中應注意，避免不慎干擾。
3. 施工廠商指出可能受工程影響之樹木:編號 139-龍眼、140-構樹、141-構樹、無編碼-構樹、無編碼-朴樹、無編碼-樟樹，6 棵樹木建議優先迴避，若無法迴避，請將 139 龍眼、無碼朴樹、無碼樟樹移植至工程不會干擾之區域。
4. 針對遭修剪大樹進行監測，持續關注與維護，委託專業園藝廠商，對樹木傷口進行處理，避免腐爛或遭受蟲害，造成樹木死亡。後續完工後作為本工程新設公園之植栽使用。
5. 若移植樹木後續死亡，需補植和死亡樹木同胸高徑之原生種喬木替補。
6. 通報第二河局，邀請本工程之規劃設計審查委員，與里長、居民等相關利害關係人一同會勘，說明原由並討論後續對策。
