## 桃園市政府 函

主旨：檢送本府109年11月24日查核貴局「老街溪青埔水都計畫  
工程」查核紀錄1份，請於109年12月24日前將改正結果紙  
本、電子檔光碟1式2份及自主檢核表函復本府彙辦，請查  
照。

標案名稱：老街溪青埔水都計畫工程

# 桃園市政府工程施工查核小組 查核 紀錄 〔預先通知〕

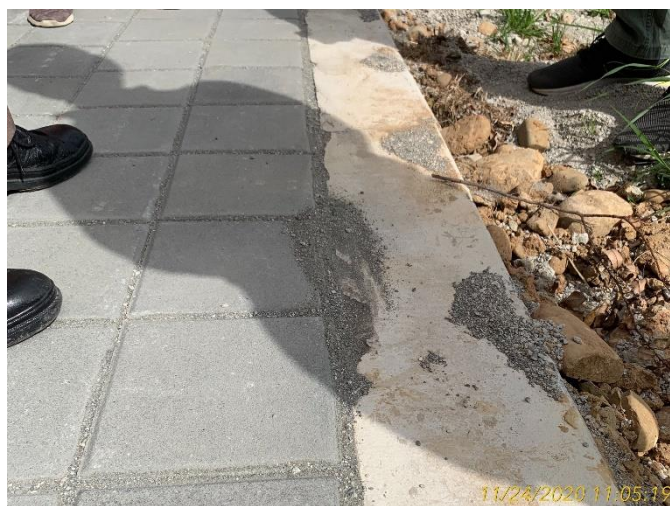
8. 【施工品質】A、B 工區部分自行車道暨人行道兩側混凝土緣石有破損。  
(5.07.02.09)

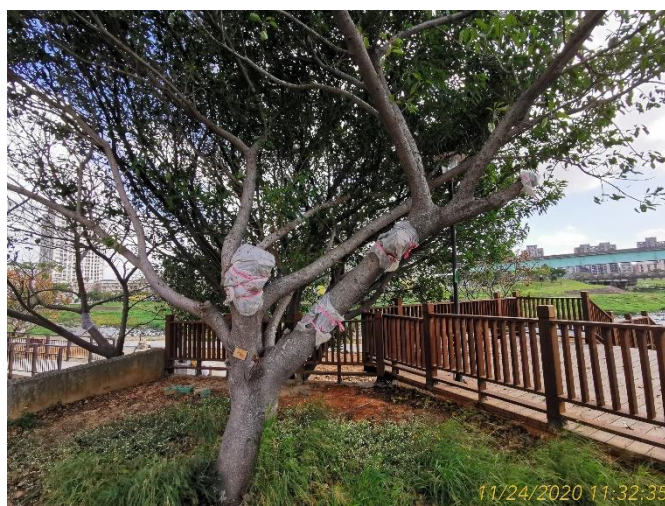
10. 【施工品質】(1)植栽為景觀工程中最重要元素，工區之原生樹木因施工而枝條多有損傷且遭錯誤的修剪致傷口無法癒合，包覆於樹木上方的不織布保護措施，非但沒有保護的效果，反而影響樹木傷口之自然癒合復原，請儘速移除，並應由具樹木修剪認證資格之植栽專業人員進行整體性的修剪整理與傷口處理，使樹木能順利復原並保持良好樹型。(5.08.09.05)
