生態保育措施自主檢查表

| 工程名稱 | 同安綠水巷工程 | | |
| 分項工程名稱 | 生態友善及環境保護分項計畫 | | |
| 工程位置 | 南炭溪 | 檢查日期 | 民國111年9月7日 |

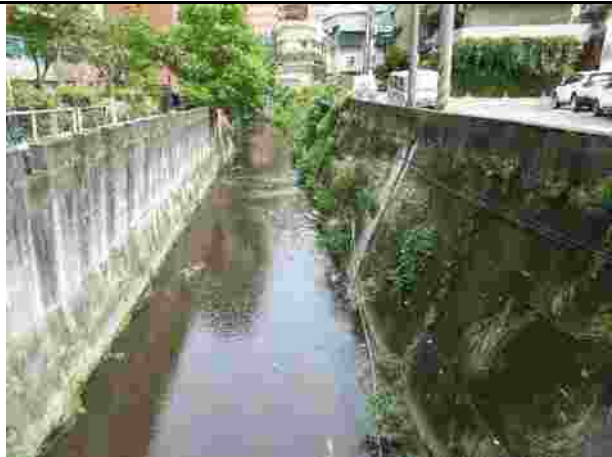
| | 檢查項目 | 檢查標準 | 照片 | 現況說明 |
|---|---|---|---|---|
| 現況環境紀錄照片 | 施工區域及施工中現地環境 | 工程擾動區域、範圍、機具位置、施作現況 | | 第三工區（最先開工段）施工前水質穩定正常，確認施工擾動範圍主要位於河道內。 |

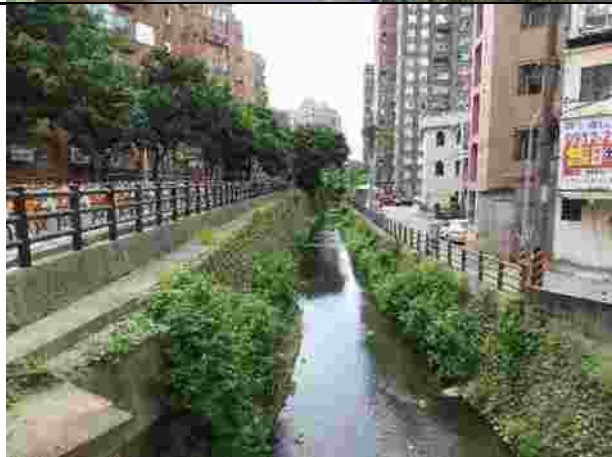
| | 檢查項目 | 檢查標準 | 照片 | 現況說明 |
|---|---|---|---|---|
| | | | | 第二工區（第二開工段）施工前水質穩定正常，確認施工擾動範圍主要位於河道內。 |

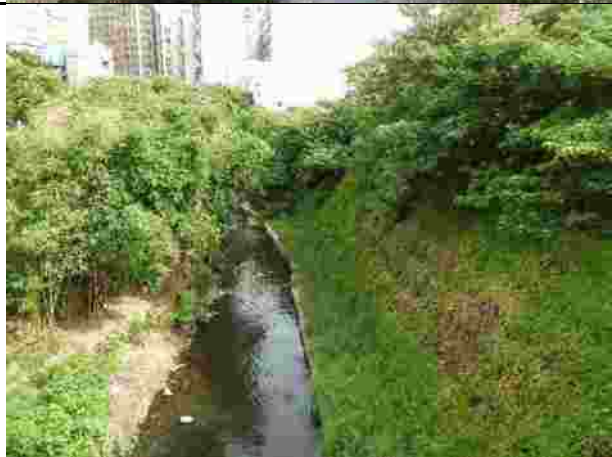
| | 檢查項目 | 檢查標準 | 照片 | 現況說明 |
|---|---|---|---|---|
| | | | | 第三工區（最後開工段）施工前水質穩定正常，確認施工擾動範圍主要位於河道內。 |

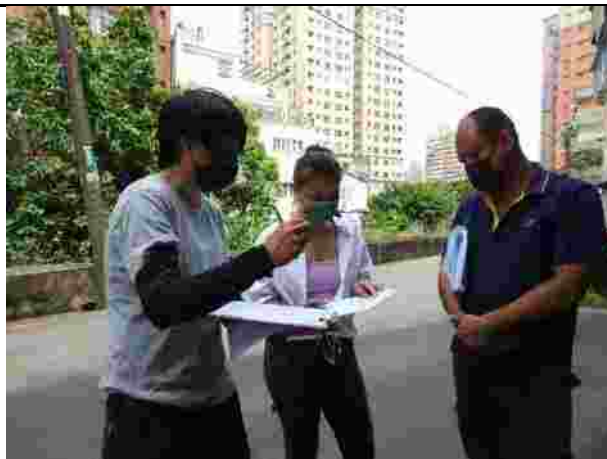
| | | 工程人員與機具不須進入非工程影響範圍之工區。 | | 現場已與施工廠商確認施工便道位置，並告知禁止工程及人員進入非擾動區域。 |

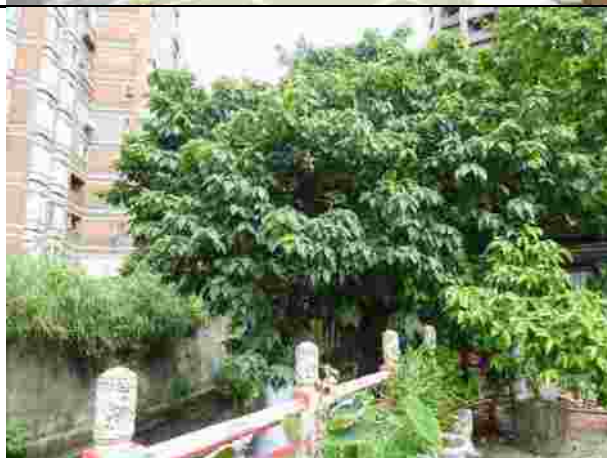
| | 構樹-土地公(鴻瀾宮)<br>(25°01'28.3"N 121°17'56.6"E) | | 確認保留構樹位置，未來必要時可進行修枝，且修枝傷口需平整。 | |

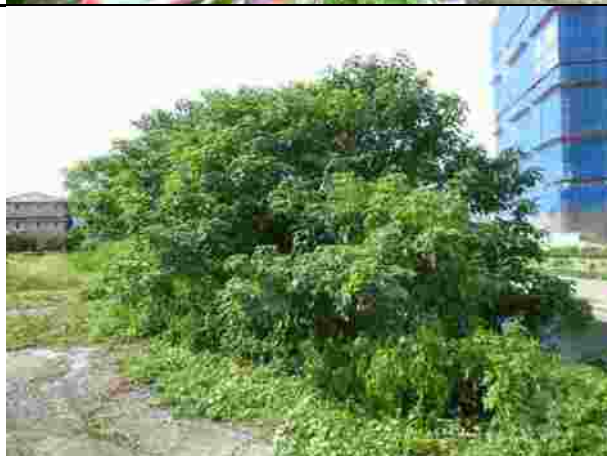
| | 構樹-暫置場內<br>(25°01'38.1"N 121°17'45.0"E) | | 確認保留構樹位置，未來必要時可進行修枝，且修枝傷口需平整。 | |

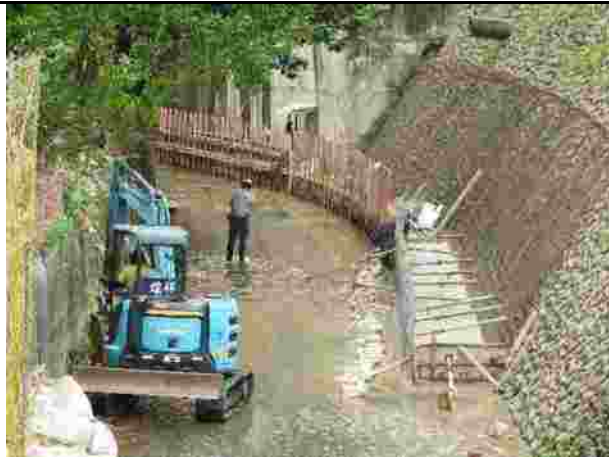
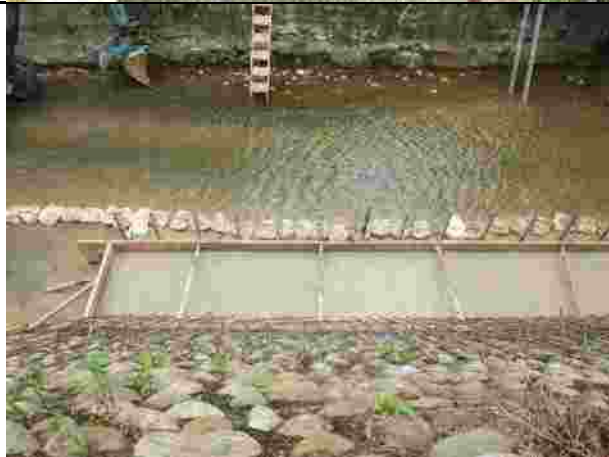
| 拍攝檢查日期：111 年 09 月 07 日 | | | | |
|---|---|---|---|---|
| | 施工區域及施工中現地環境 | 工程擾動區域、範圍、機具位置、施作現況 | | 第三工區施工範圍於河道內，有設置圍水設施且採半半施工，並使用合適機具進入施工以減少擾動。 |

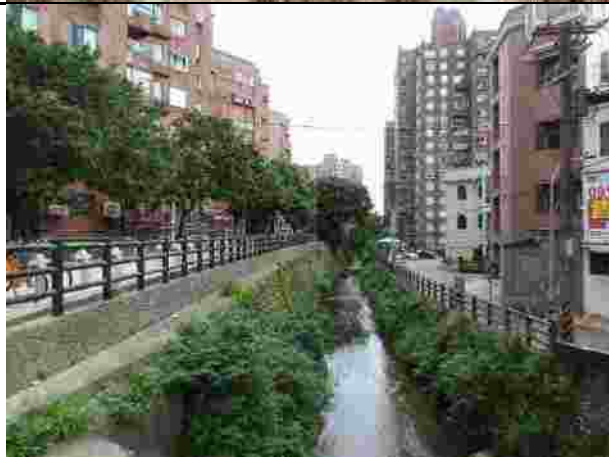
| 拍攝檢查日期：111 年 09 月 07 日 | | | | |
|---|---|---|---|---|
| | | | | 第二工區（第二開工段）施工前水質穩定正常，確認施工擾動範圍主要位於河道內，目前尚未擾動。 |

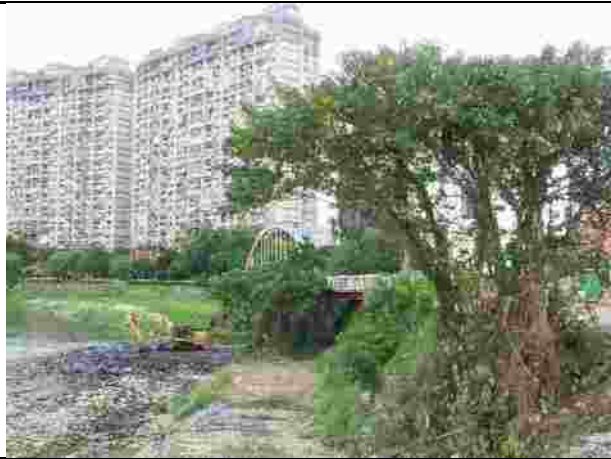
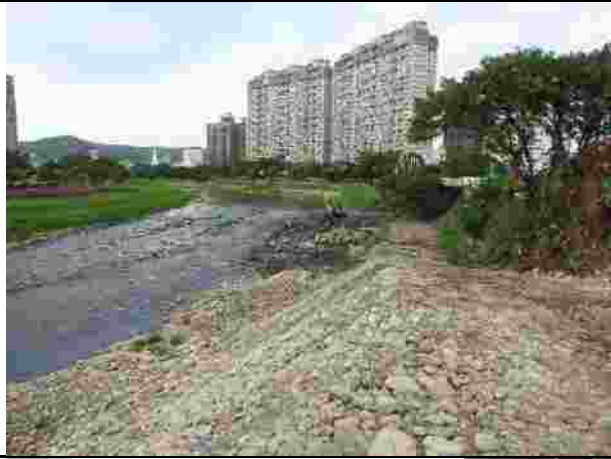
| | | | | <p>第一工區正在鋪設施工便道，以利後續小型機具與工作人員進出。</p> |

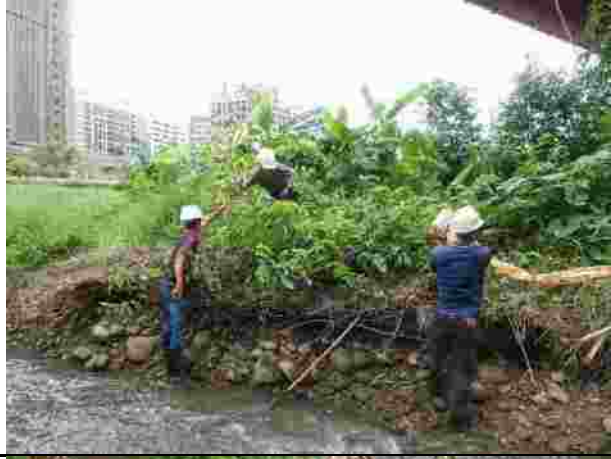
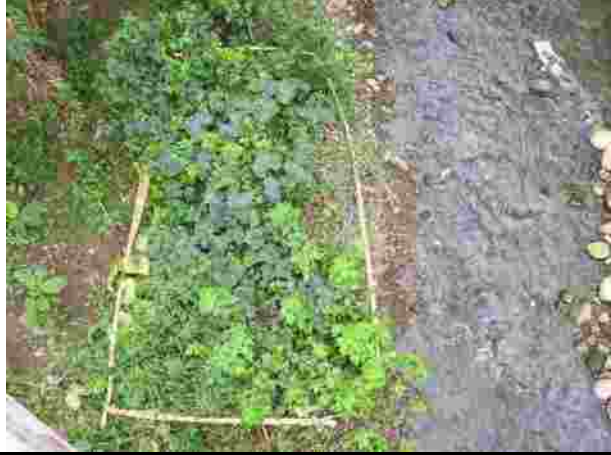
| | | | | <p>第一工區主辦單位建議保留之右岸葎草區域已使用警示帶標示圍起且迴避。</p> |

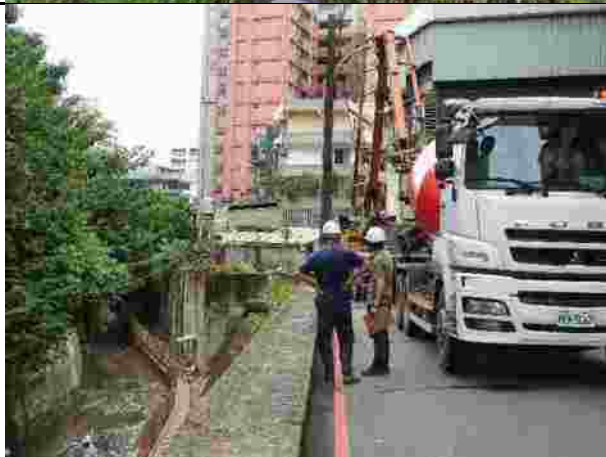
| | 工程人員與機具不須進入非工程影響範圍之工區。 | | 現場已告知禁止工程及人員進入非擾動區域。 | |

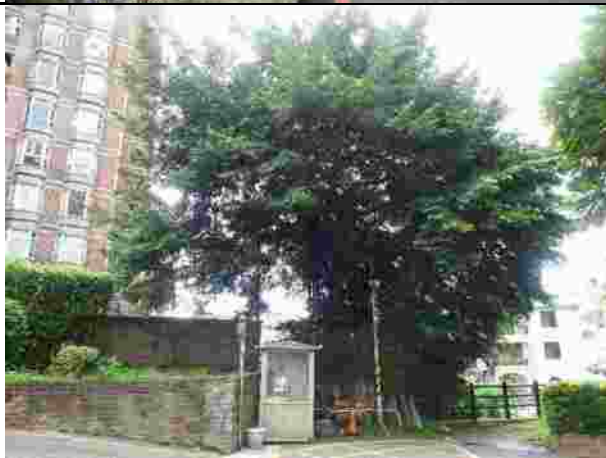
| 保留喬木 | 榕樹-新埔十街 14 巷底<br>(25°01'25.9"N 121°18'00.4"E) | | 確認保留榕樹完整，未來必要時可進行修枝，且修枝傷口需平整。 | |

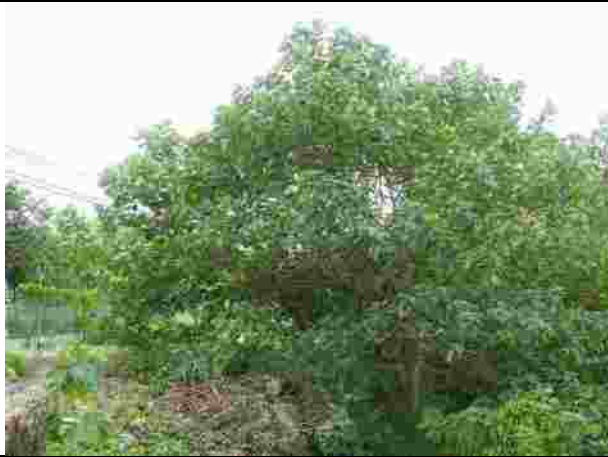
| | | 構樹-暫置場內<br>(25°01'38.1"N<br>121°17'45.0"E) | | 確認保留構樹完整，未來必要時可進行修枝，且修枝傷口需平整。 |

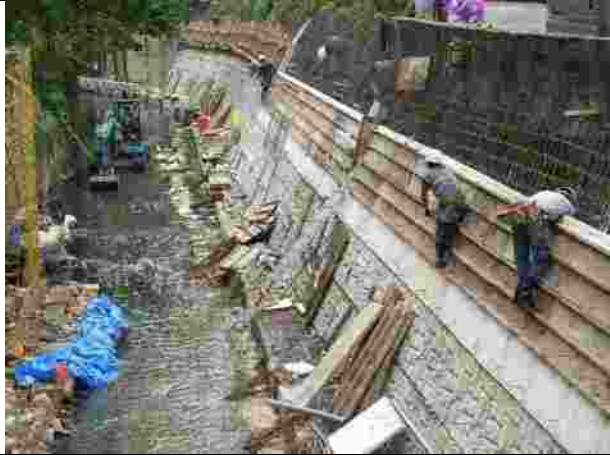
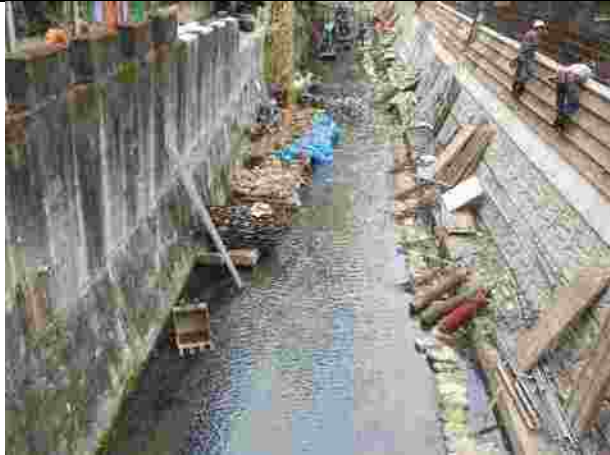
| 拍攝檢查日期：111 年 10 月 13 日 | | | | |
|---|---|---|---|---|
| | 施工區域及施工中現地環境 | 工程擾動區域、範圍、機具位置、施作現況 | | 第三工區施工範圍於河道內，有設置圍水設施且採半半施工，暫置區域位於河道右側。 |

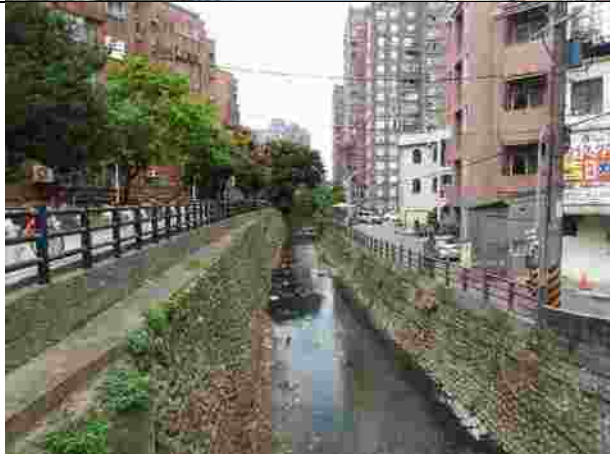
| 拍攝檢查日期：111 年 10 月 13 日 | | | | |
|---|---|---|---|---|
| | | | | 第二工區（第二開工段）施工前水質穩定正常，確認施工擾動範圍主要位於河道內，目前已將兩岸草本清除。 |

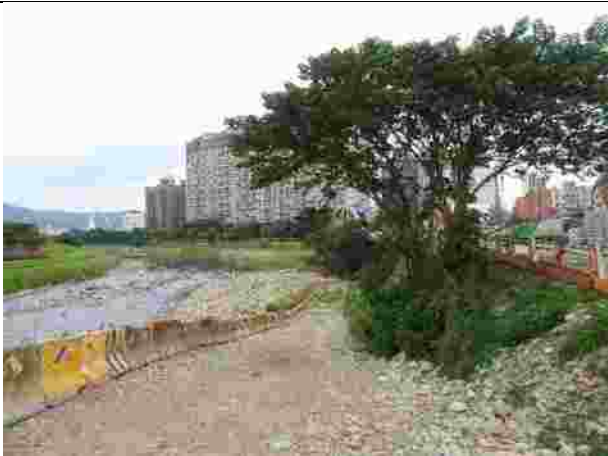
| | | | | 第一工區施工便道已完成，以利後續小型機具與工作人員進出。 |

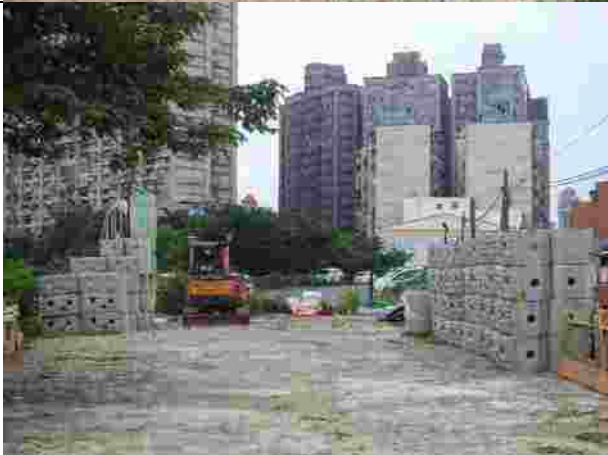
| | | | | 暫置場位於第一工區旁，鄰馬路側。 |

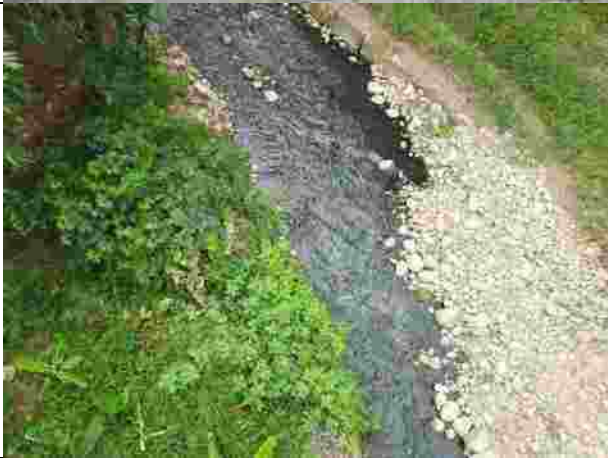
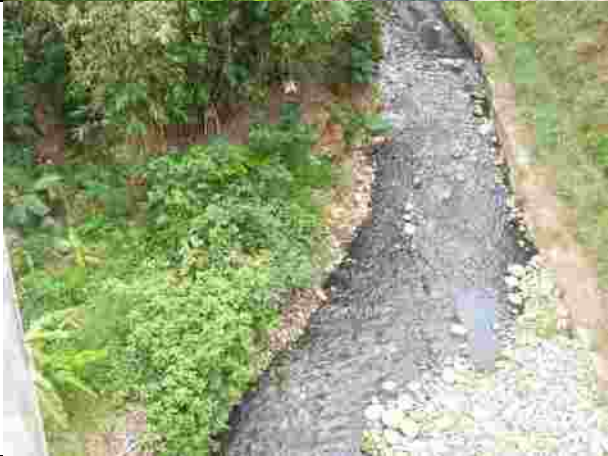
| | | | | 主辦單位建議保留右岸葎草區域位於第一工區下游處，已使用警示帶標示圍起且迴避。 |

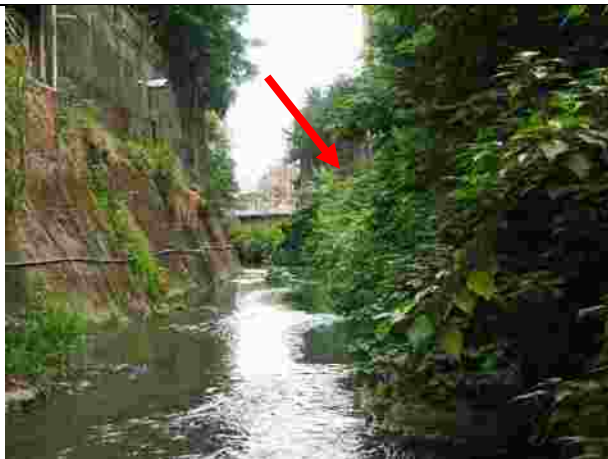
| | 保留棲地 | 米羅大地社區後方 | | 施工前已告知重機具不得進入米羅大地社區後方。目前第一區尚未開工。 |

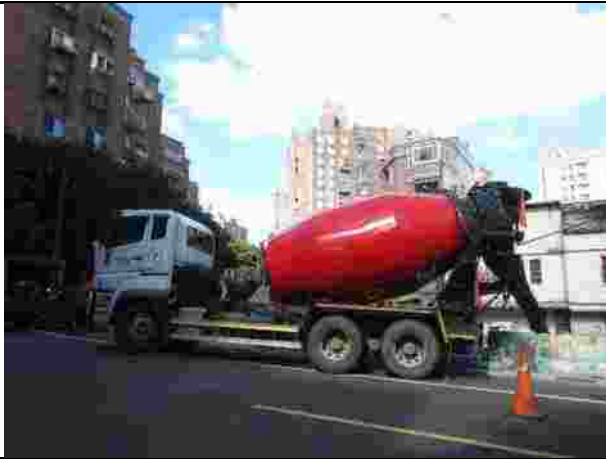
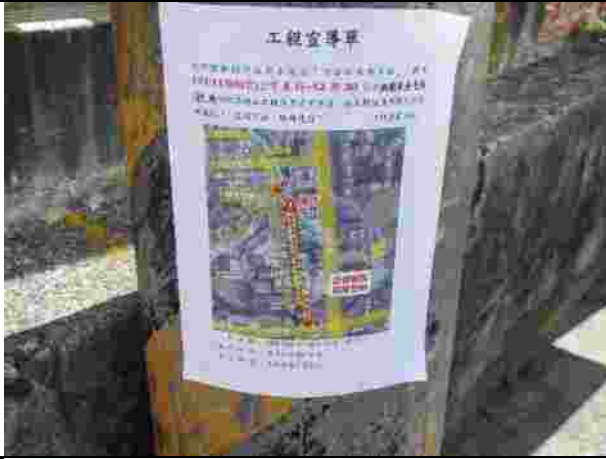
| | | | 第二工區混凝土車確實停放於施工計畫書中標註之暫置區，且有張貼工程宣導單及設置三角錐等告示設施。 |

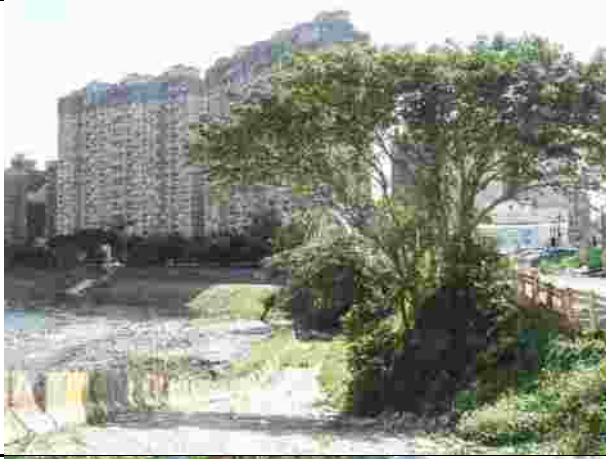
| | | | 第一工區鋪設完成施工便道，目前尚未頻繁使用。 |

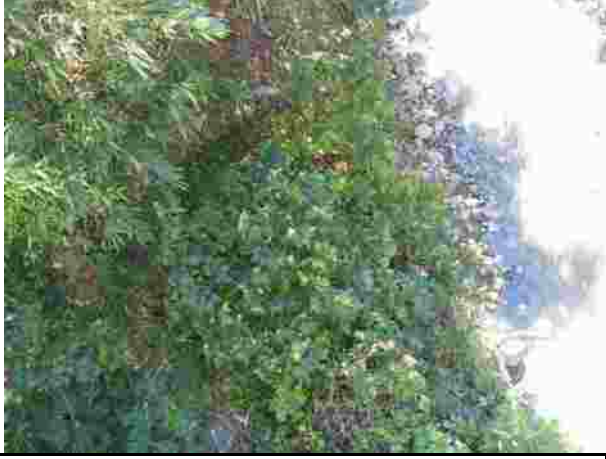
| | | | 第一工區主辦單位建議保留之右岸葎草區域使用警示帶標示圍起且迴避，無擾動。 |

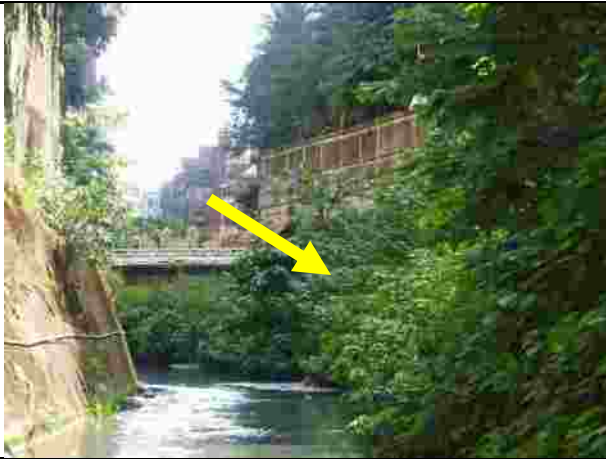
| | 保留棲地 | 米羅大地社區後方 | | 施工前已告知重機具不得進入米羅大地社區後方。 |

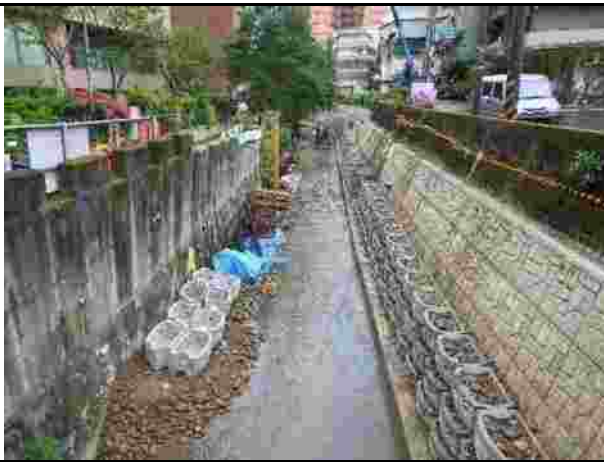
| 拍攝檢查日期：111 年 12 月 09 日 | | | | |
|---|---|---|---|---|
| | 施工區域及施工中現地環境 | 工程擾動區域、範圍、機具位置、施作現況 | | 第三工區施工範圍為河道內，以小型機具施作植生槽，且吊車確實停放於施工計畫書中標註之暫置區。 |

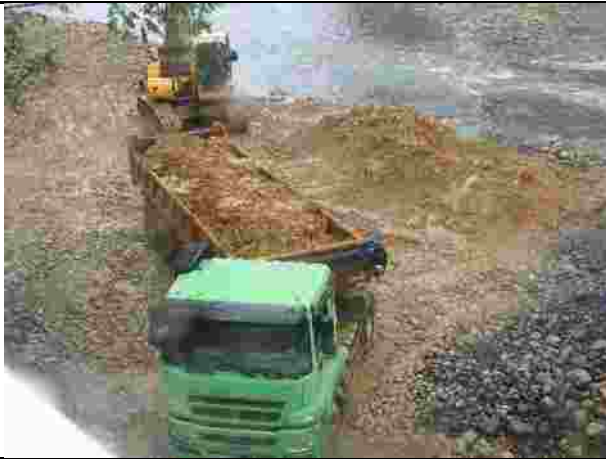
| | | | | 外運土方確實堆放於暫置區內，作為植生槽內填土使用。 |

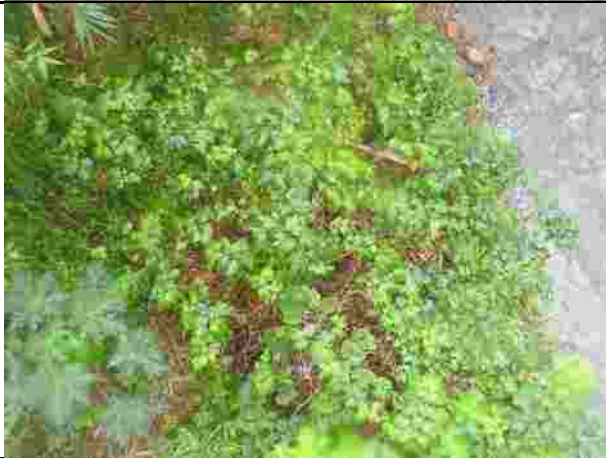
| | | | | 第一工區主辦單位建議保留之右岸葎草區域使用警示帶標示圍起且迴避，無擾動。 |

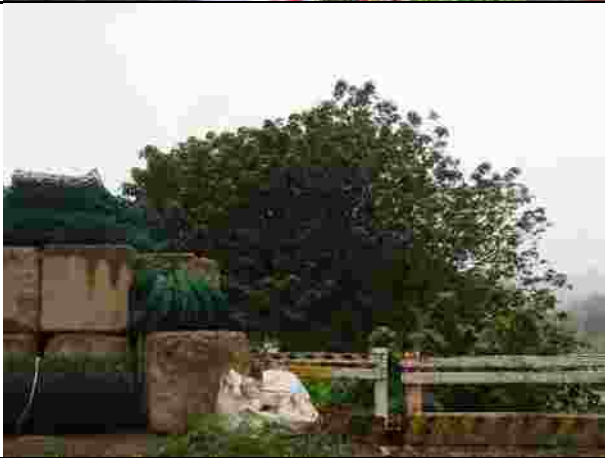
| | | 構樹-暫置場內<br>(25°01'38.1"N<br>121°17'45.0"E) | | 確認保留構<br>樹完整，未<br>來必要時可<br>進行修枝，<br>且修枝傷口<br>需平整。 |

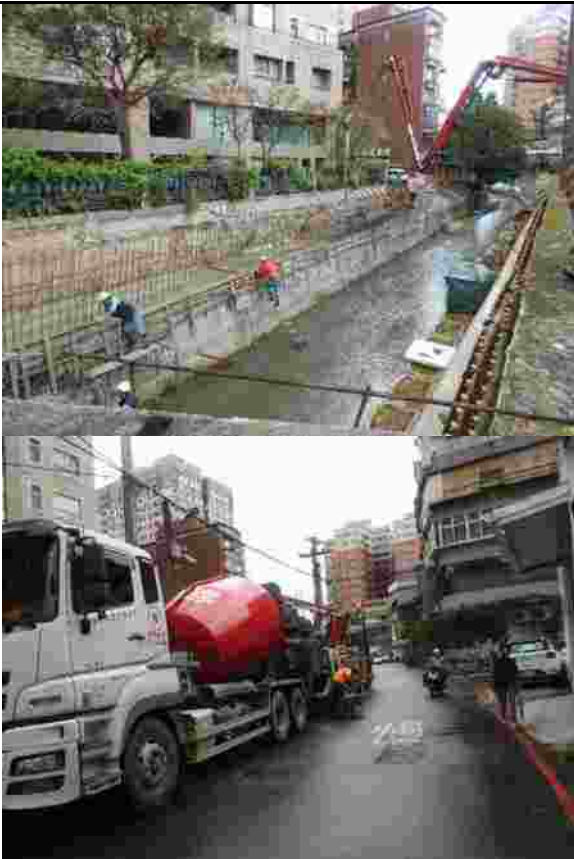
| | 檢查項目 | 檢查標準 | 照片 | 現況說明 |
|---|---|---|---|---|
| 現況環境紀錄照片 | 施工區域及施工中現地環境 | 工程擾動區域、範圍、機具位置、施作現況 | | 第三工區施工範圍主要為河道內，以人力施作右側擋土牆，混凝土車暫停於左岸馬路，進行灌漿作業。 |

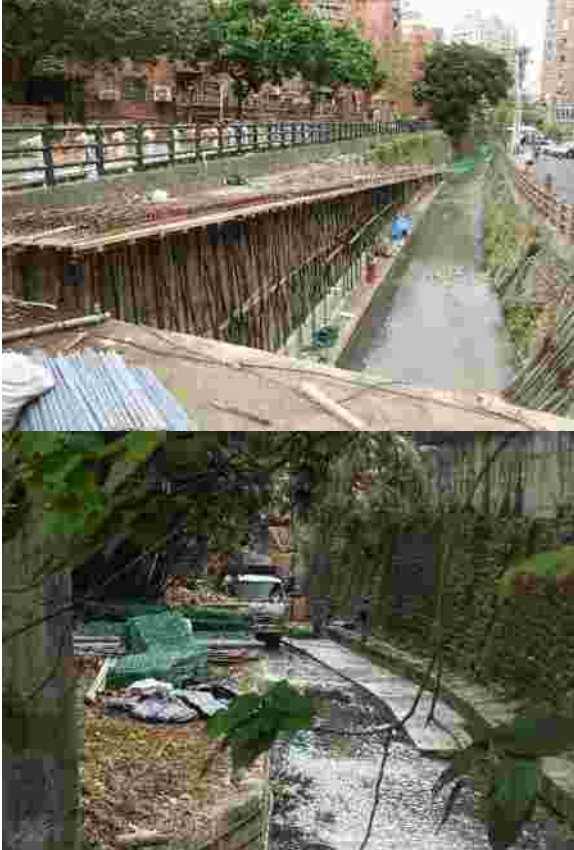
| | 檢查項目 | 檢查標準 | 照片 | 現況說明 |
|---|---|---|---|---|
| | | | | 第二工區目前工程進度為新設土石籠，坡腳保護工已完成，暫置區域設置於右岸新建巡檢階梯處。 |

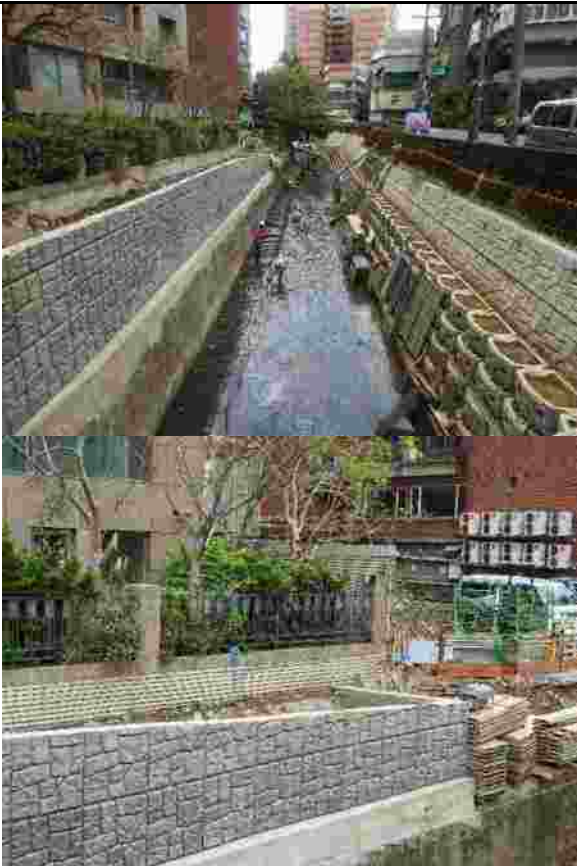
| | 檢查項目 | 檢查標準 | 照片 | 現況說明 |
|---|---|---|---|---|
| 現況環境紀錄照片 | 施工區域及施工中現地環境 | 工程擾動區域、範圍、機具位置、施作現況 | | 第三工區施工範圍主要為河道內，以人力施作右側新建生態植生槽微型樁。 |

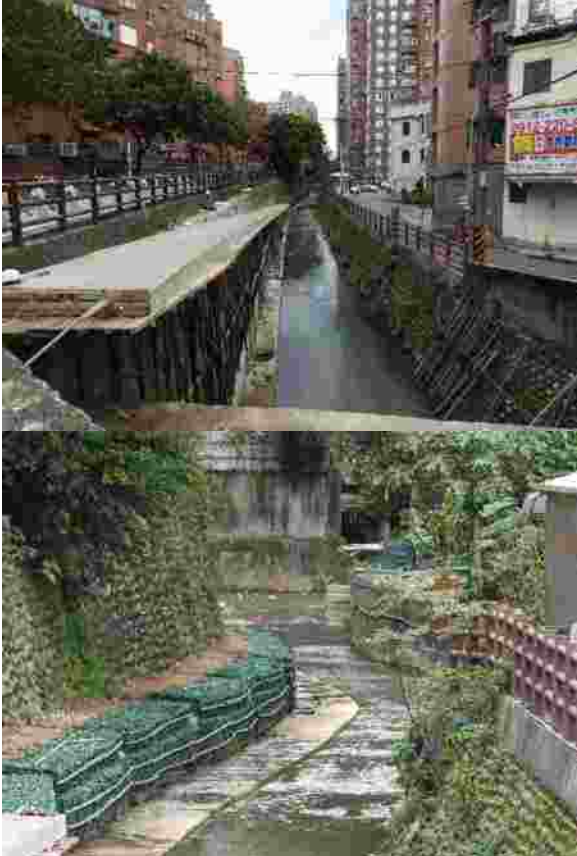
| | 設置沉砂池或圍水設施，維持水質原況。 | 第一工區未設置沉砂池或圍水設施，出現水質濁度異常狀況。 | 否 |

| | 檢查項目 | 檢查標準 | 照片 | 現況說明 |
|---|---|---|---|---|
| | | | | 第二工區目前工程進度為新設土石籠(今日無施工)，現場紀錄到小白鷺棲息，暫置區域設置於右岸新建巡檢階梯處。 |

| | | | | <p>第一工區尊龍大地旁施工段進行基礎加固工程，未設置沉砂池或圍水設施，河道內水質濁度異常，啟動環境生態異常狀況處理。</p> |

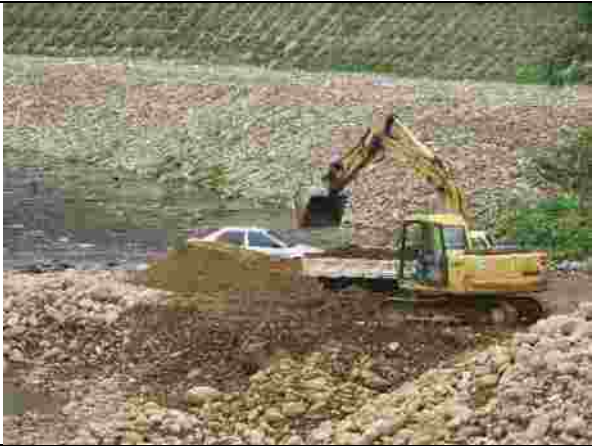
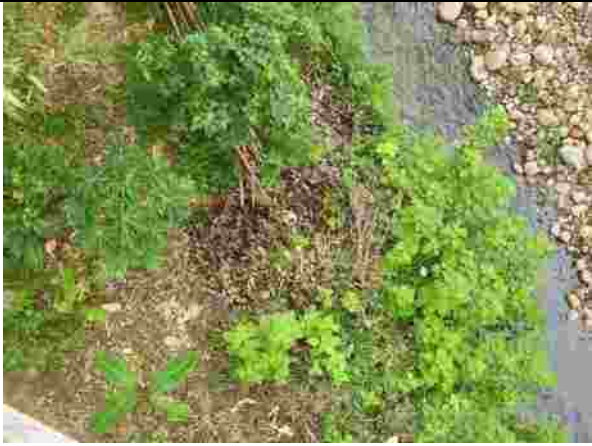
| | | | 第一工區主辦單位建議保留之右岸葎草區域，因位於私人土地，土地使用人於此區域堆置竹子，造成警示帶部分斷裂，葎草生長區有逐漸靠近河道的趨勢。 |

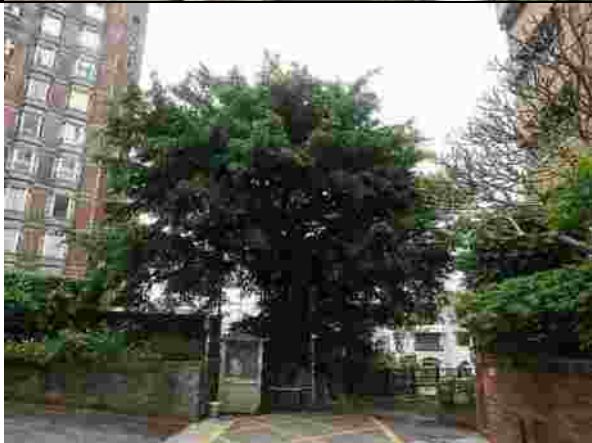
| 保留喬木 | 榕樹-新埔十街14巷底<br>(25°01'25.9"N 121°18'00.4"E) | | 確認保留榕樹完整，未來必要時可進行修枝，且修枝傷口需平整。 | |

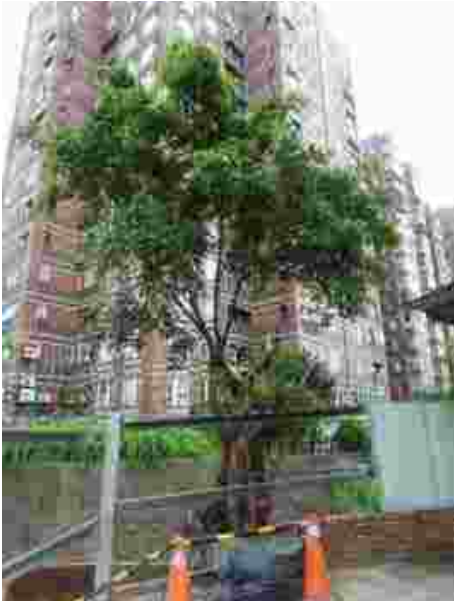
| | | | | <p>步道連接土地公廟處之榕樹已修枝，切口平整。</p> |

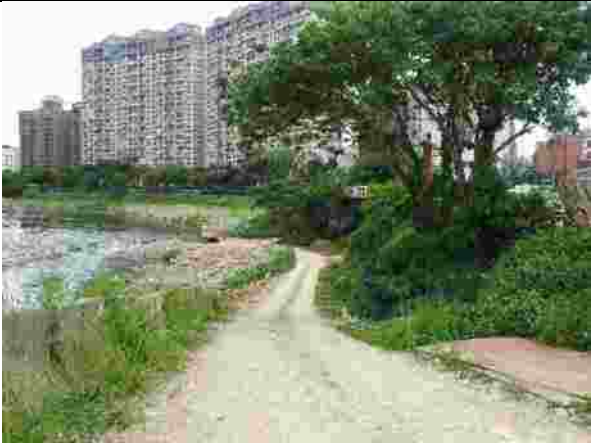
| | | | | 第一工區便道鋪設完成，現勘當日無車輛進出。 |

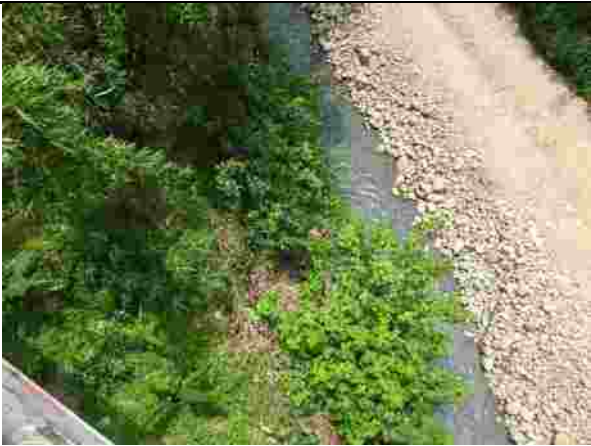
| | | | | 第一工區保留之右岸葎草區(工區外的關注棲地)，因位於私人土地，土地使用人於此區域堆置竹子且種植水果，造成警示帶斷裂。葎草生長區有逐漸靠近河道的趨勢。 |

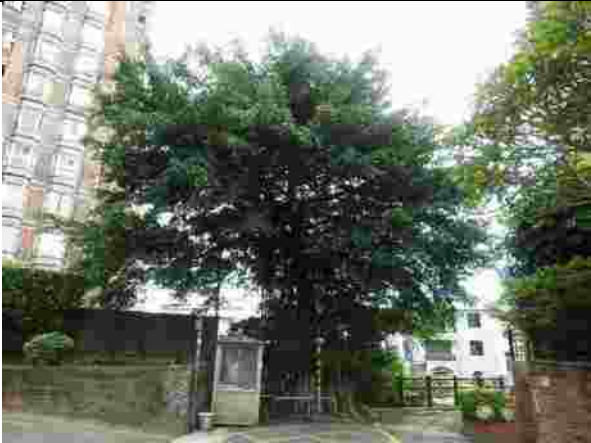
| 保留喬木 | 榕樹-新埔十街<br>14 巷底<br>(25°01'25.9"N<br>121°18'00.4"E) | | 確認保留榕樹完整，未來必要時可進行修枝，且修枝傷口需平整。 |

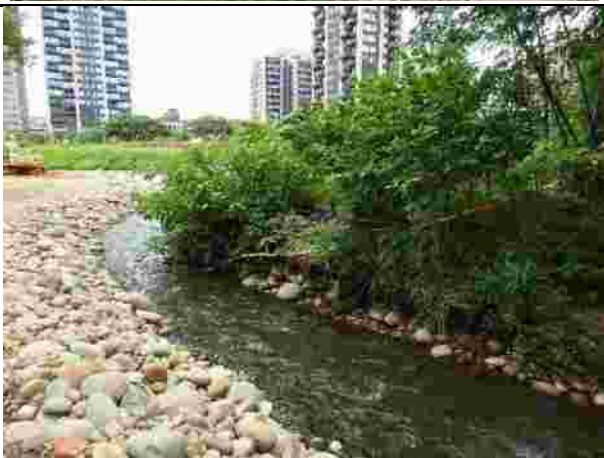
| | | | | 第一工區保留之右岸蓎草區(工區外的關注棲地)邊坡土壤有受沖刷情形。 |

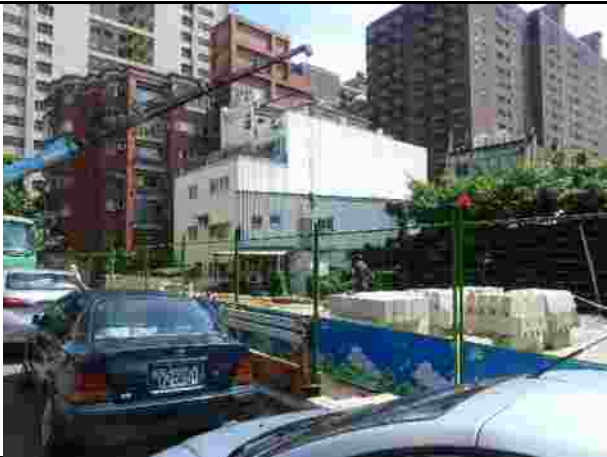
| 拍攝檢查日期：112 年 07 月 03 日 | | | | |
|---|---|---|---|---|
| 現況環境紀錄照片 | 施工區域及施工中現地環境 | 工程擾動區域、範圍、機具位置、施作現況 | | 第三工區今日施作淨水設施路緣石吊掛作業。 |

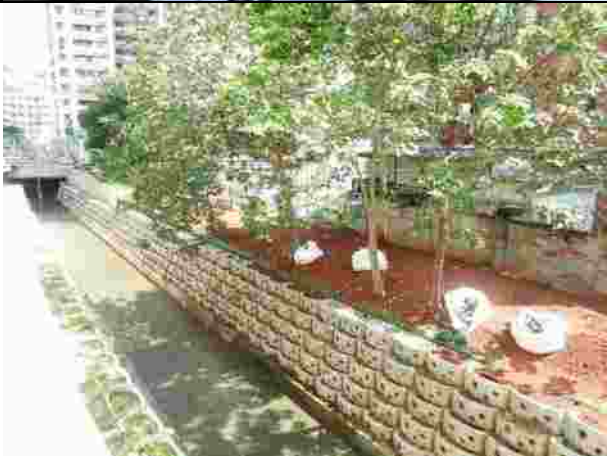
| 拍攝檢查日期：112 年 07 月 03 日 | | | | |
|---|---|---|---|---|
| | | | | 右岸保留喬木區依照建議加高植生槽，並增加覆土。 |

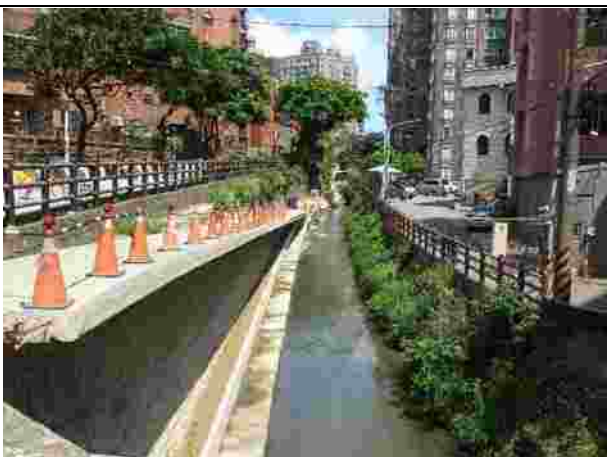
| 拍攝檢查日期：112 年 07 月 03 日 | | | | |
|---|---|---|---|---|
| | | | | 第二工區今日無工程施作。 |

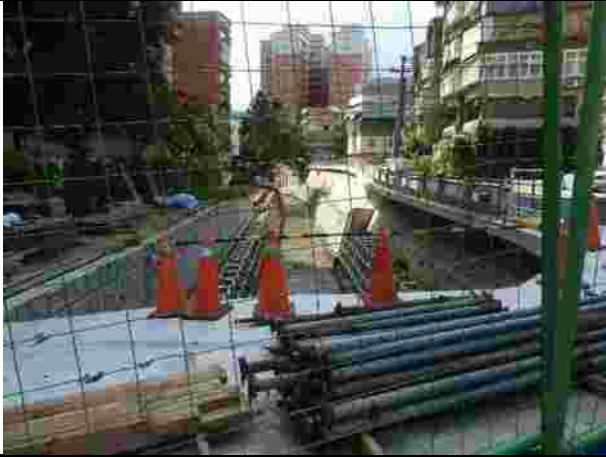
| | | | | 工程材料確實堆放於暫置區內。 |

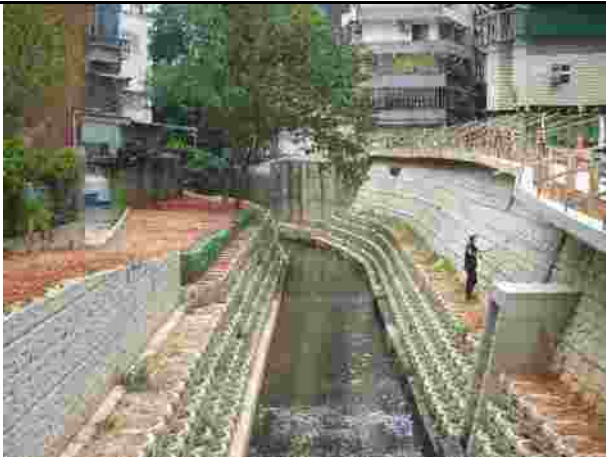
| | 檢查項目 | 檢查標準 | 照片 | 現況說明 |
|---|---|---|---|---|
| 現況環境紀錄照片 | 施工區域及施工中現地環境 | 工程擾動區域、範圍、機具位置、施作現況 | | 第三工區今日施工作業為丈量洩水管埋設位置。 |

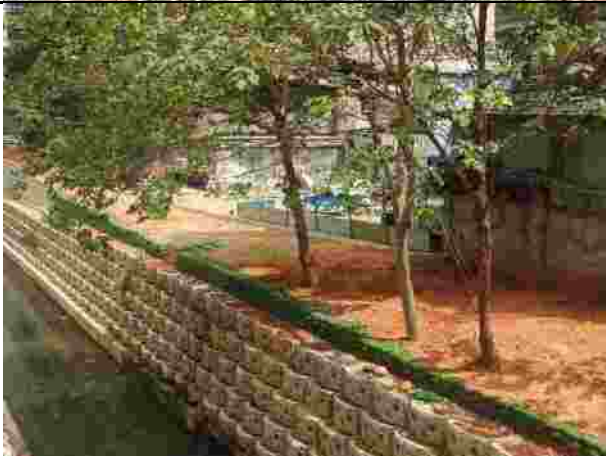
| | 檢查項目 | 檢查標準 | 照片 | 現況說明 |
|---|---|---|---|---|
| | | | | 右岸保留喬木區已完成植生槽及覆土加高作業，固定喬木之拉繩待巡檢步道磚鋪設完成後將一併清除。 |

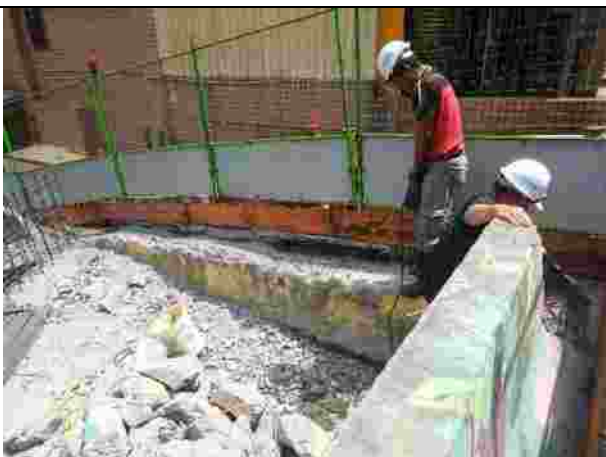
| | 檢查項目 | 檢查標準 | 照片 | 現況說明 |
|---|---|---|---|---|
| | | | | 第二工區今日施作敲除既有擋土牆新設欄杆作業。 |

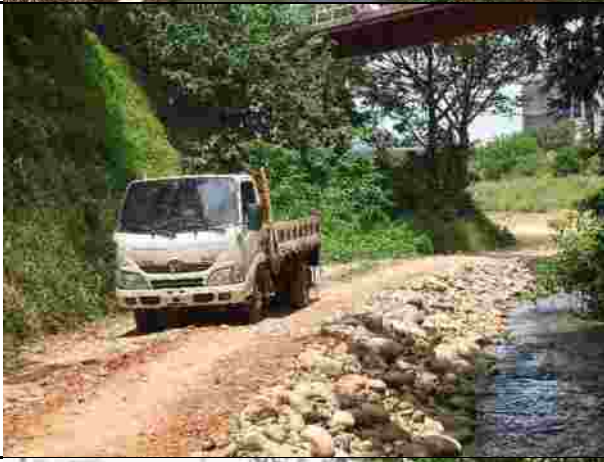
| | | | | <p>第一工區今日無工程，僅有車輛搬運工程廢棄物至暫置區暫置，部分路段有鋪設鋼板避免揚塵。</p> |

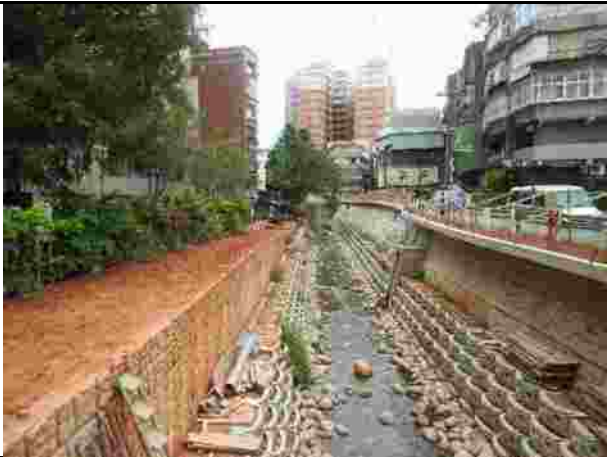
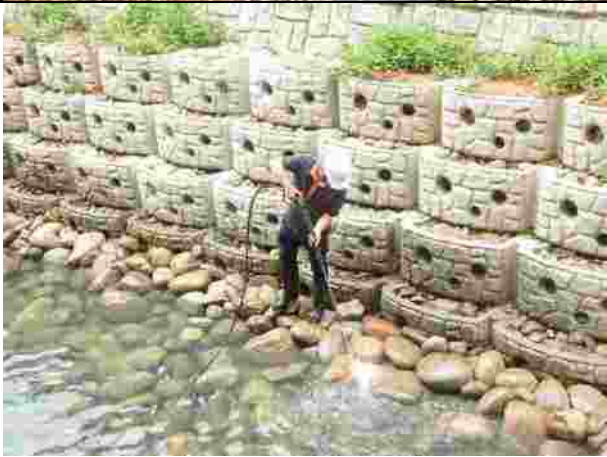
| 拍攝檢查日期：112 年 09 月 07 日 | | | | |
|---|---|---|---|---|
| | 施工區域及施工中現地環境 | 工程擾動區域、範圍、機具位置、施作現況 | | 第三工區今日施工作業為施作洩水管理設及清洗河道內塊石青苔。 |

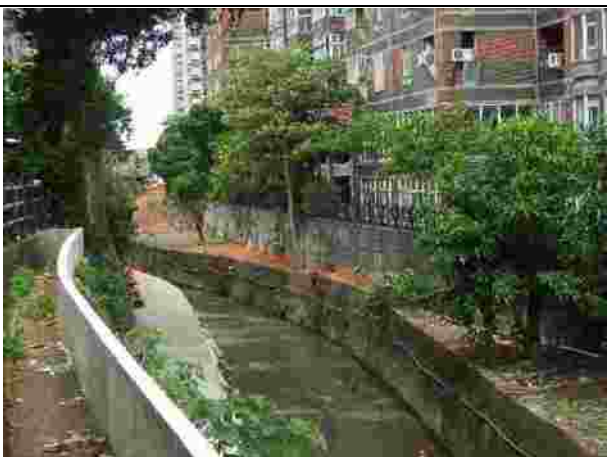
| 拍攝檢查日期：112 年 09 月 07 日 | | | | |
|---|---|---|---|---|
| | | | | 第二工區今日無工程施作。 |

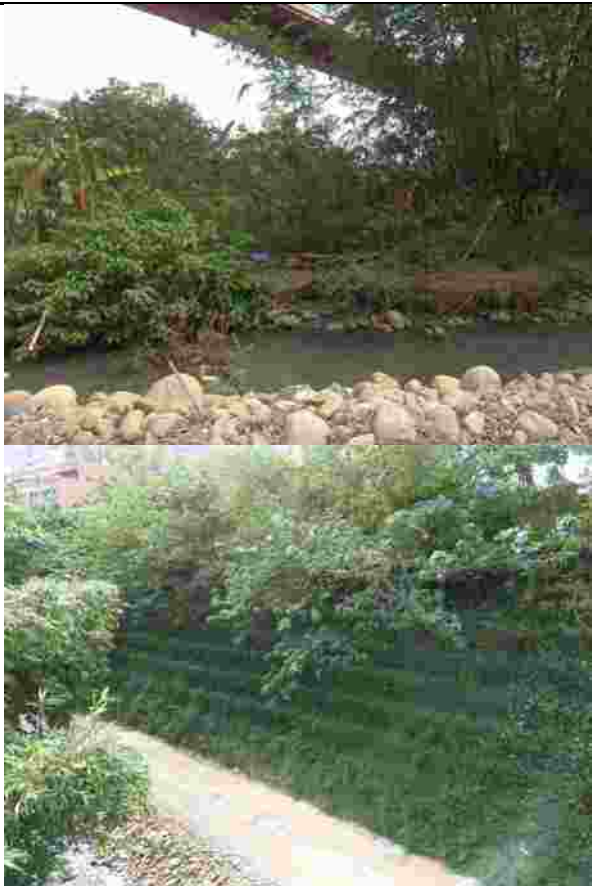
| | | | <p>第一工區保留之右岸葎草區(工區外的關注棲地)邊坡土壤遭受沖刷，幾乎全部消失。左岸邊坡上葎草生長狀況良好，同時，施工便道旁也有葎草生長。</p> <p>工區範圍內，魚類紀錄到雜交吳郭魚，鳥類紀錄到大白鷺、小白鷺、夜鷺亞成鳥。</p> |

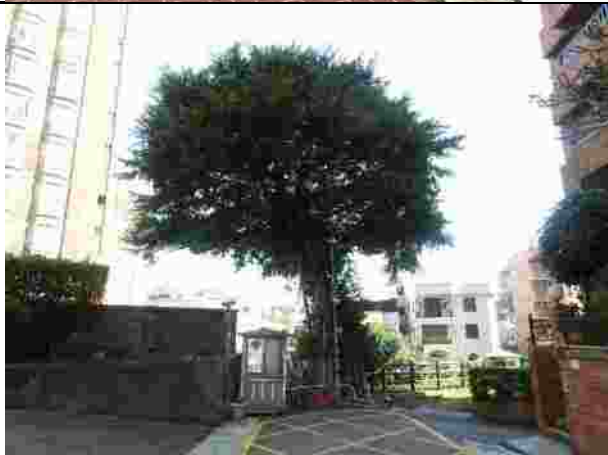
| 保留喬木 | 榕樹-新埔十街14巷底<br>(25°01'25.9"N 121°18'00.4"E) | | 確認保留榕樹完整。 | |

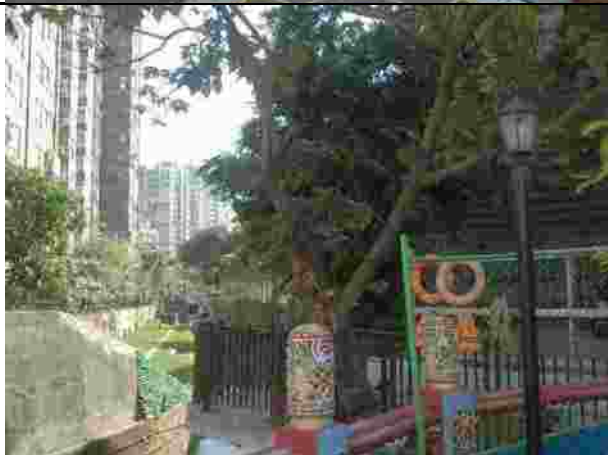
| | 構樹-土地公(鴻瀾宮)<br>(25°01'28.3"N 121°17'56.6"E) | | 修枝後，確認保留構樹存活。 | |

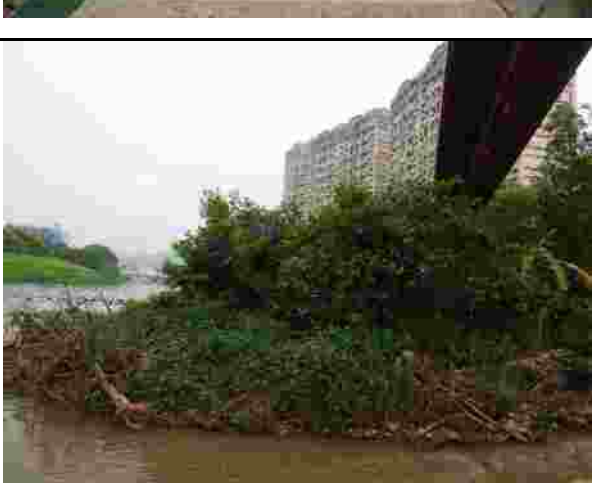
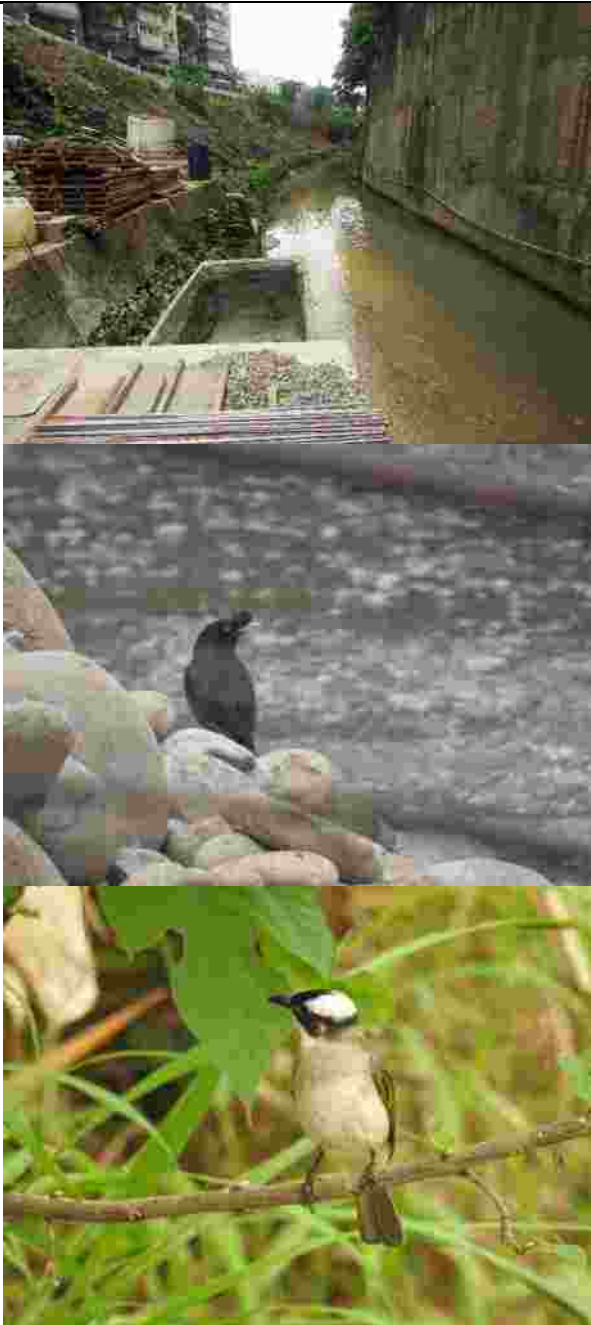
| | | | <p>河道中紀錄到雜交吳郭魚。</p> <p>第一工區保留之右岸葎草區(工區外的關注棲地)邊坡土壤遭受沖刷，幾乎全部消失。</p> <p>左岸為新設蛇類阻隔設施，已除去大部分植</p> |

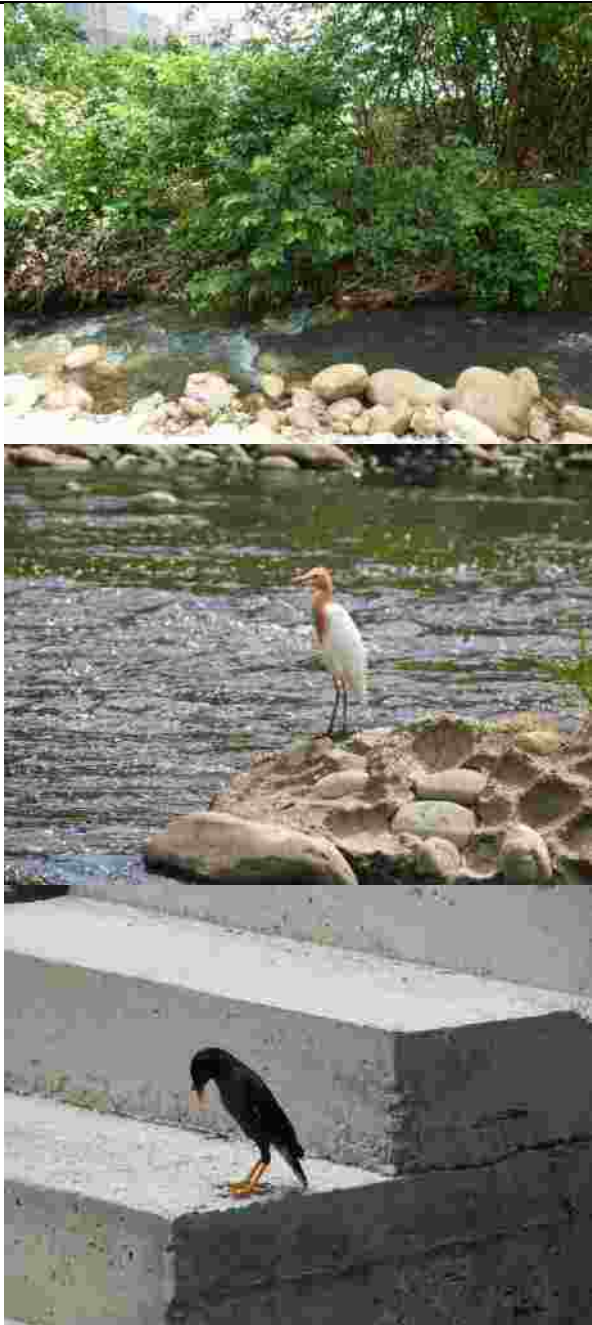
| | | | <p>第一工區保留之右岸葎草區(工區外的關注棲地)邊坡土壤遭受沖刷，幾乎全部消失。</p> <p>工區範圍內鳥類紀錄到白鵲鴿、麻雀、黃頭鷺、白尾八哥等鳥類。</p> |
