# 工程生態檢核表 施工階段附表

## C-01 現場勘查紀錄表

桃園市龍潭區(凌雲里、八德里)污水下水道系統分支管線及用戶接管工程生態檢核表

C-01 施工階段現場勘查紀錄表

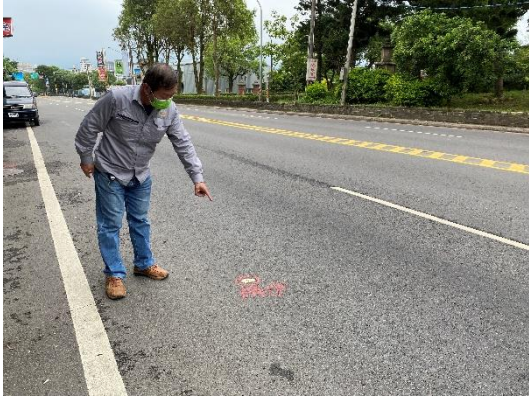
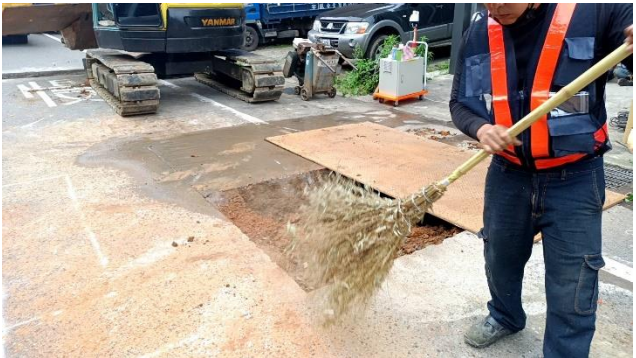
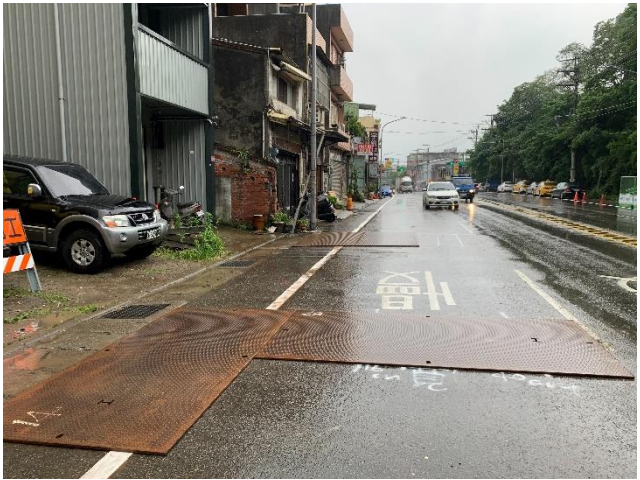
| <ol style="list-style-type: none"> <li>龍潭汙水道以聖亭路及中豐路先行動工，兩條路車流量大，施工為現行人孔蓋或是在馬路上直接挖掘，主要於地下施作汙水道，對周邊環境影響不大。</li> <li>中豐路施工地點靠近中央分隔島，建議施工時迴避行道樹，勿堆放器具於分隔島植栽旁。</li> <li>因周圍都為住家注意工程產生的土方泥沙需確實清運，並定時灑水降低工程車出入揚塵，維持工區清潔。</li> </ol> | | <p>聖亭路 Ec10 人孔試挖，每日施工後，道路打掃清潔、坑洞覆蓋鐵板並清洗路面</p> | |

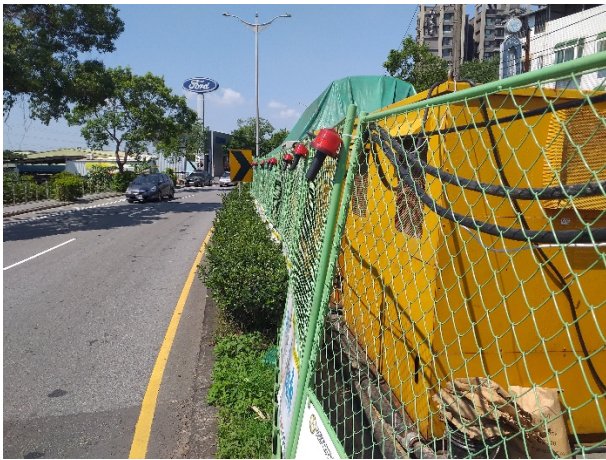
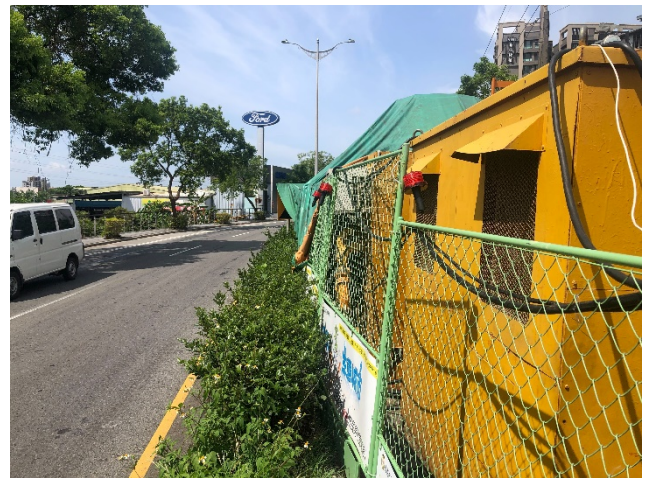
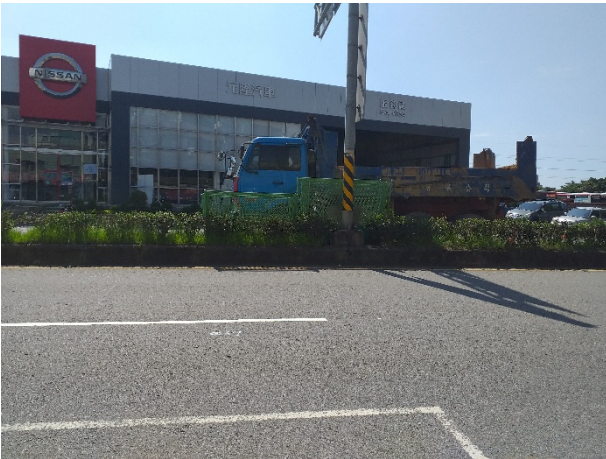
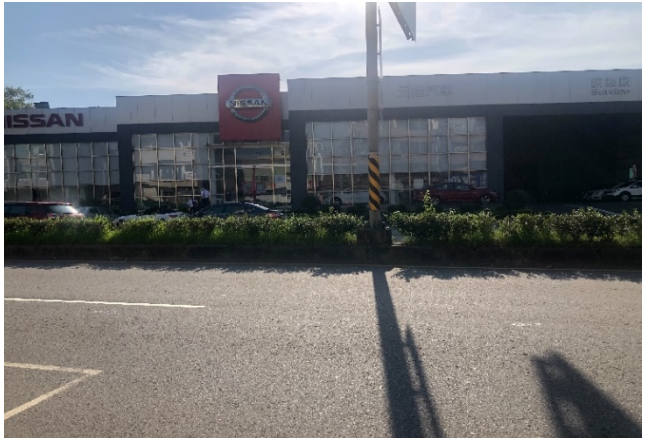
1. 本次現勘中豐路因故停工，聖亭路部分施工區域有護欄壓迫到分隔島灌木植栽的情形，建請稍微移動護欄使植物生長不受護欄影響。

改善: 有關中豐路施工圍籬壓迫到分隔島灌木植栽的情形，施工廠商已移設圍籬，以避免影響圍。

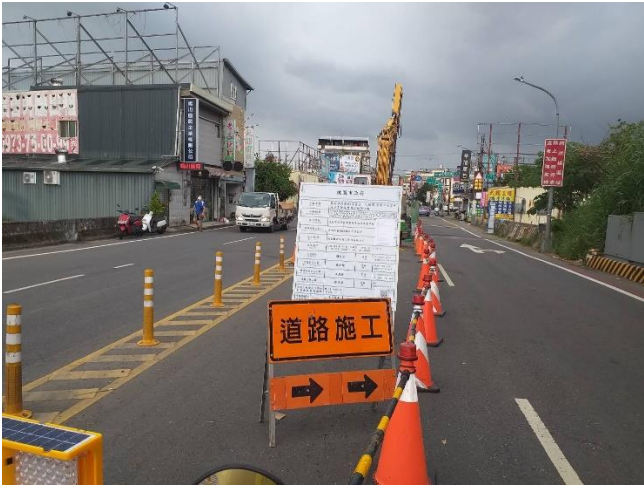
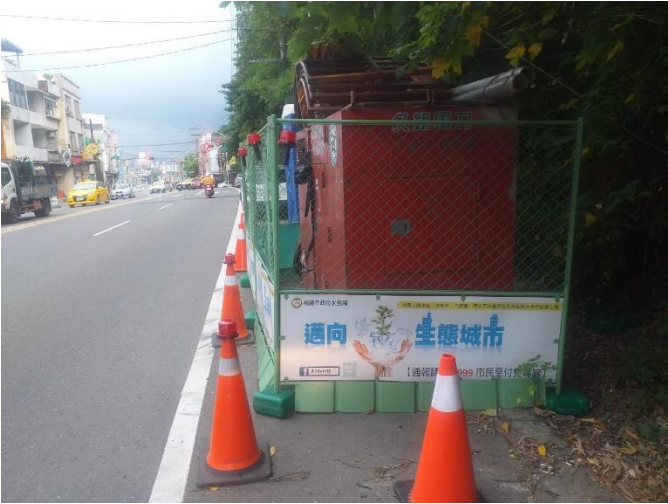
| <ol style="list-style-type: none"> <li>1. 工區位於馬路中央，周圍無任何植被或發現其他生物，現勘當天已開始飄雨，無發現揚塵及土方等問題，工區本身無自然生態議題。</li> <li>2. 本次現勘聖亭施工路段皆已使用圍欄及警示三角錐圍好，材料放置區也都已圍欄警示不影響用路人。</li> </ol> | | | |

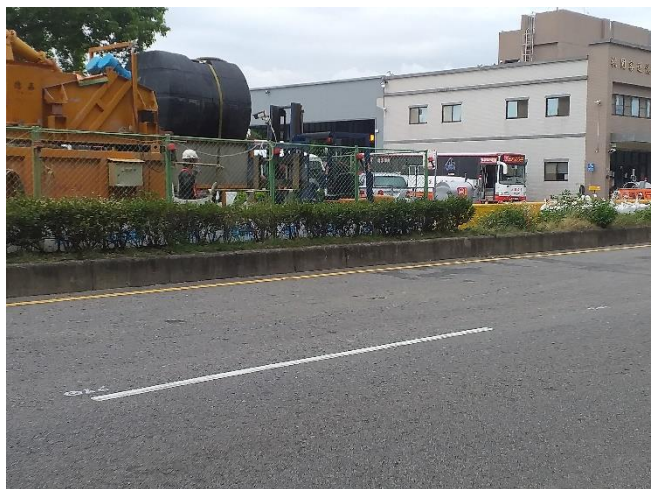
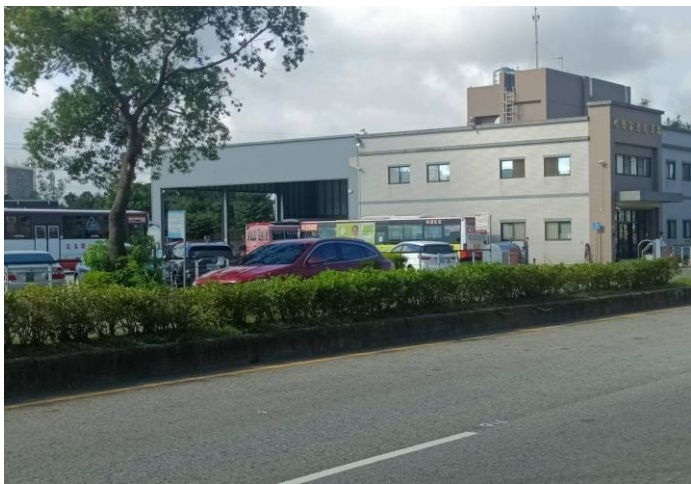
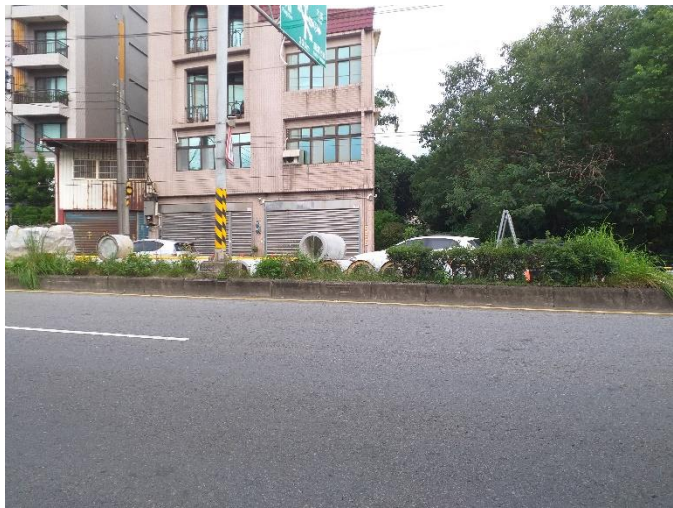
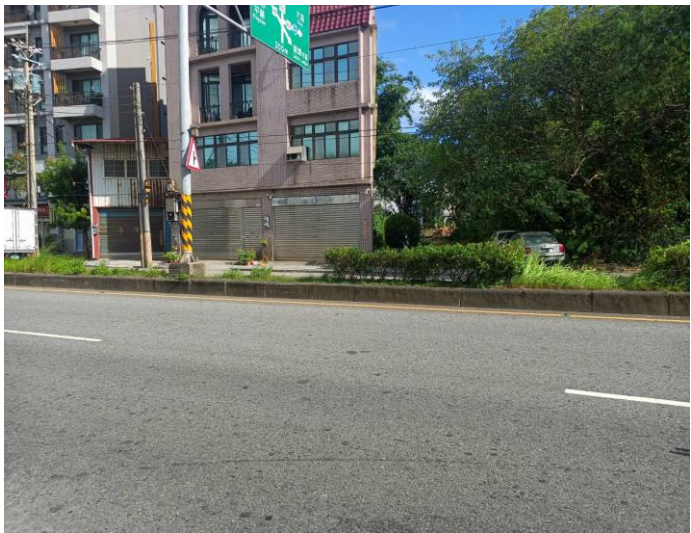
| <p>1. 工區周圍植栽主要為分隔島之灌叢及草本植物，現場柵欄、工程材料皆無倚靠或堆放於分隔島植栽之情形，建請繼續保持。</p> | | <p>工區周圍植栽主要為分隔島之灌叢及草本植物，現場柵欄、工程材料皆保持無倚靠或堆放於分隔島植栽</p> | |

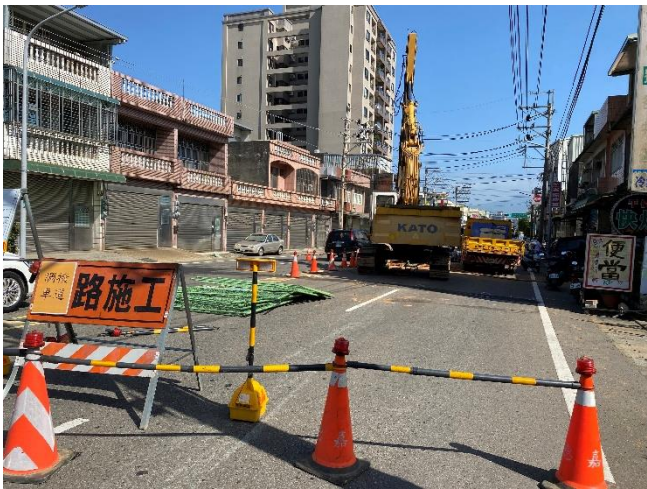
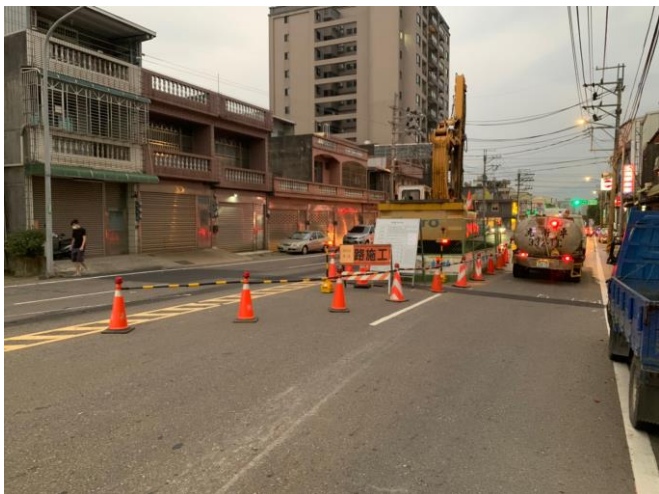
| <p>聖亭路施工地點確實以警示圍籬與導引車道，材料堆置於警示圍籬內無散落，施工地點道路旁植栽無受到工程影響，施工產生土方直接由載運車運出，建議載運車應確實以防塵網覆蓋土方，施工完畢路面應清洗降低揚塵對現地環境影響。</p> | | <p>載運車有確實以防塵網覆蓋土方，施工完畢路面亦清洗完成，落實執行降低揚塵對現地環境影響。</p> | |

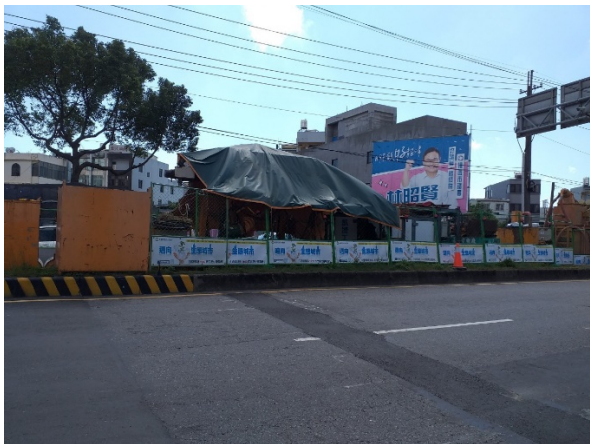
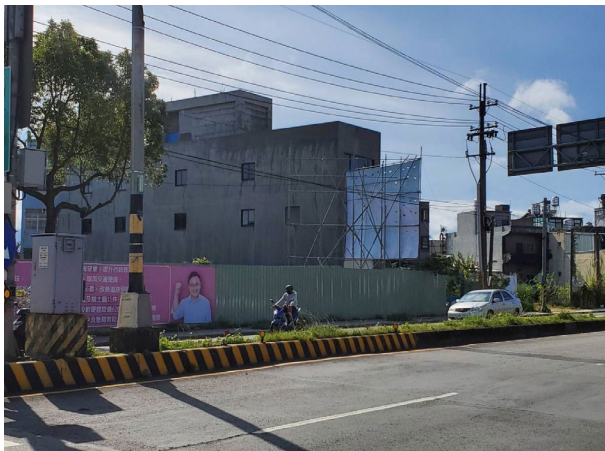
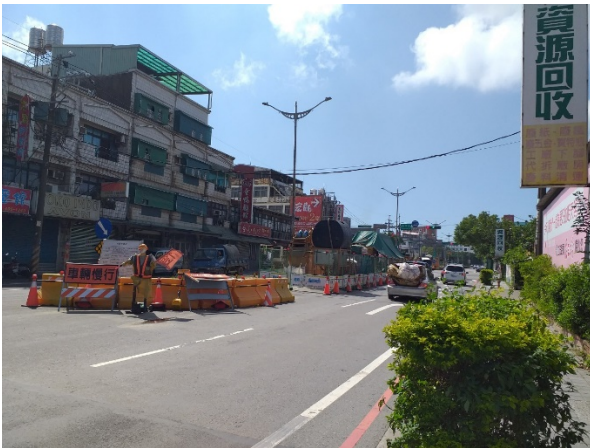
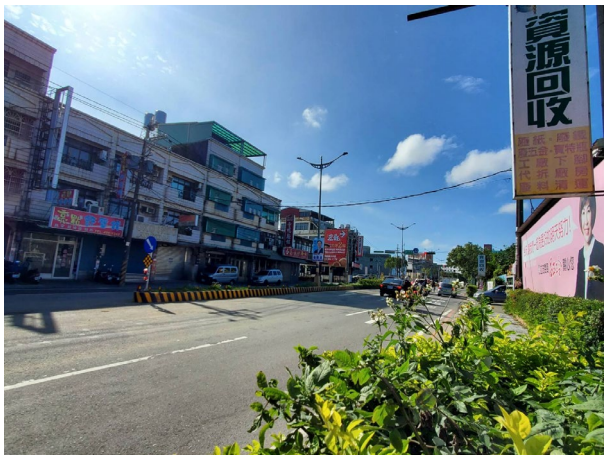
| <p>目前施工地點位於聖亭路及中豐路，皆位於道路上並以警示圍籬導引車流，材料皆堆置於警示圍籬內無散落，施工地點旁皆為人工建物及道路，人為干擾大，無明顯生態議題。</p> | | <p>位於聖亭路及中豐路施工地點，目前警示圍籬皆已撤除，恢復道路通行，無生態干擾疑慮。</p> | |

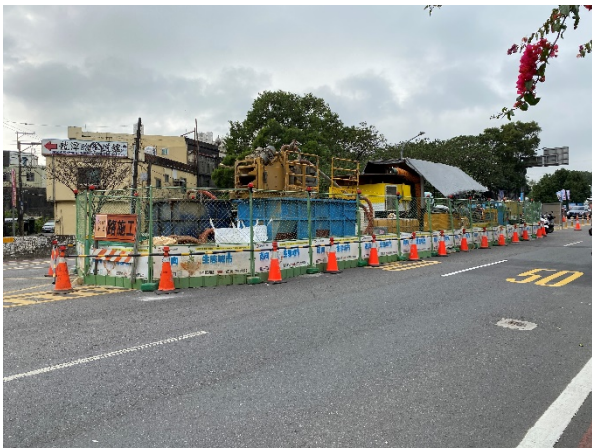
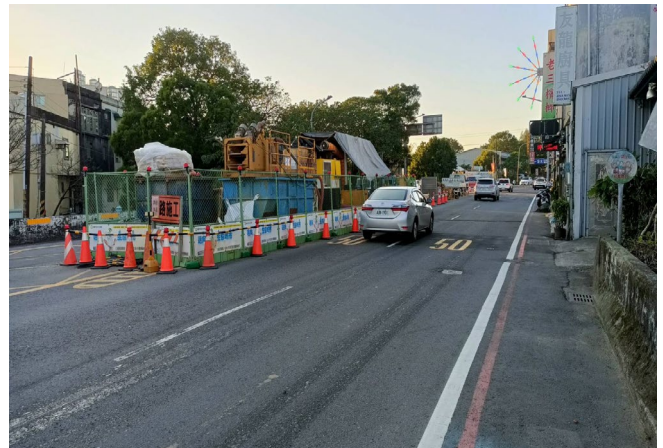
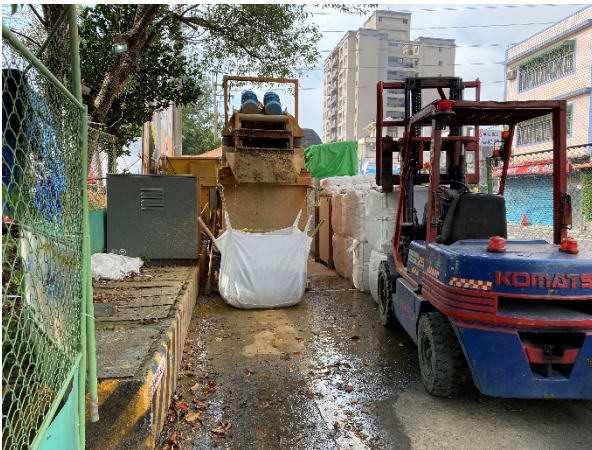
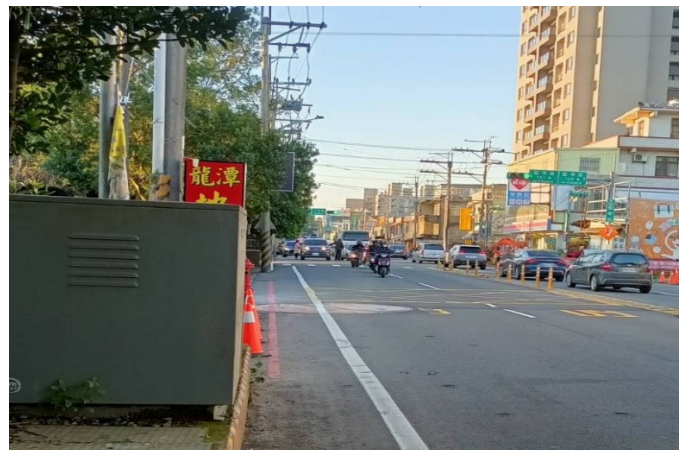
1. 本次現勘當天施工地點為聖亭路，同時有多個施工位置，施工範圍與器材皆使用既有鋪面，並確實以圍欄、警示三角錐及維桿圍好，無影響道路旁植栽。
2. 施工產生的土方以太空包填裝堆放，無裸露土石方，現勘無揚塵產生，建議施工完畢後進行路面清潔恢復道路整潔，其餘無明顯生態議題。

1. 施工區域保持原設置位置，無影響路旁植栽。
2. 施工後清除完畢後已撤場，路面清洗乾淨。
