公共工程生態檢核自評表

| 工程基本資料 | 計畫及工程名稱 | 縣市管河川及區域排水整體改善計畫<br>-防洪綜合治理計畫<br>埔心溪下中福支線斷面 15.1 至斷面 18 護岸治理工程(含改建無名橋 6 及黃厝橋) | 設計單位 | 崇峻工程顧問有限公司 |

## 工程生態檢核表 規劃設計階段附表

## 工程生態檢核表 施工階段附表

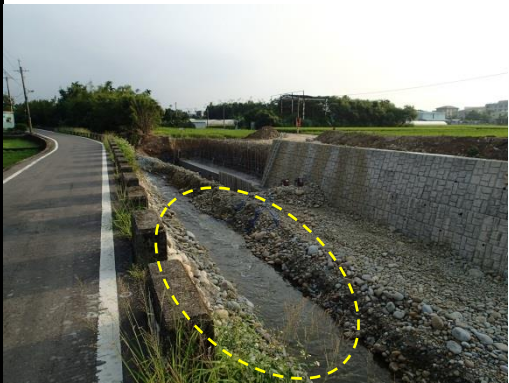
| <p>1.工程段水量相當豐沛，施工時建議半半施工，引水保持水質不被泥沙污染，類似像下游段一樣。</p> | | <p>1. 感謝專員建議，本案施作時會建議施工廠商採半半施工，保持水池不被汙泥污染。</p> | |

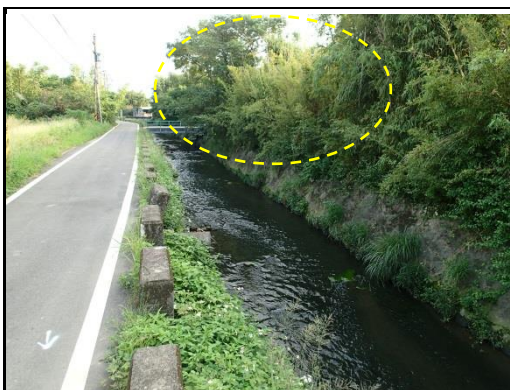
| <p>2.建議保留左岸之大樹。共 7 棵。(詳細說明於表 D-03 7.生態保全對象之照片中)</p> | | <p>2. 感謝專員建議，已於本案編列樹木移植之預備單價，待後續與主辦機關及當地里民討論後再行決議是否保留或移植。</p> | |

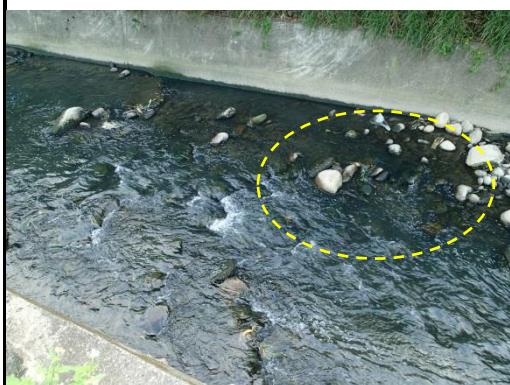
3.溪水底質有些區域為石頭，建議保留河道中既有石頭，不整平河床。

3. 感謝專員建議，本案因剩餘土石方過多(本段屬淤積段)，故多餘土石方採有價料回收方式兜售。

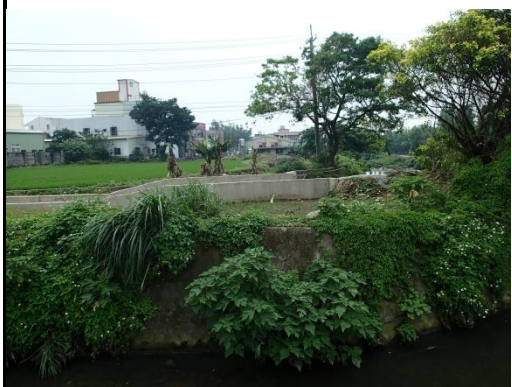
8.確認公私有地分界，並以混凝土矮牆區隔。公有地之正榕需保留，多餘土石土方可堆放於此將公有地鋪平。

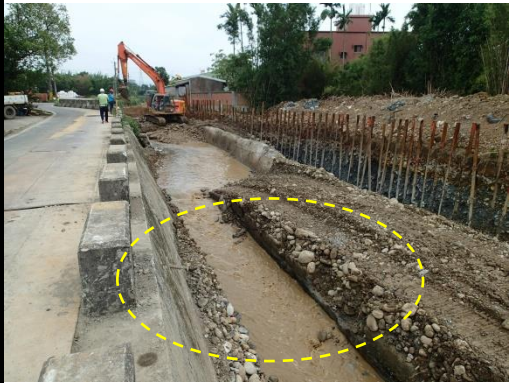
| <p>1.此處範圍較窄，排檔水設施不好施作導致溪水混濁。建議使用涵管或大口徑之浪管、風管等將水引流；或使用抽水的方式，將水抽離工程段，讓工程位置沒有溪水通過。</p> <div style="text-align: center;"> </div> <p>2.移植之植栽目前存活率不高，建議後續移植參考附件檔案。</p> | | <p>1.配合辦理</p> <p>2.配合辦理</p> <p>3.配合辦理</p> | |

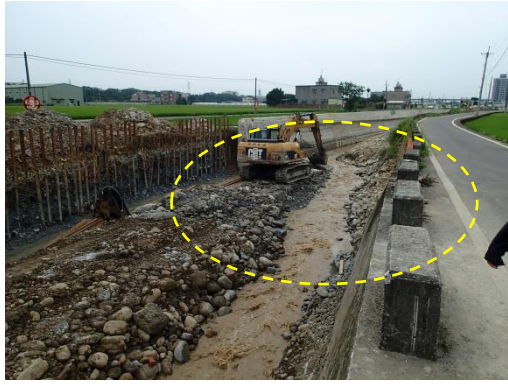
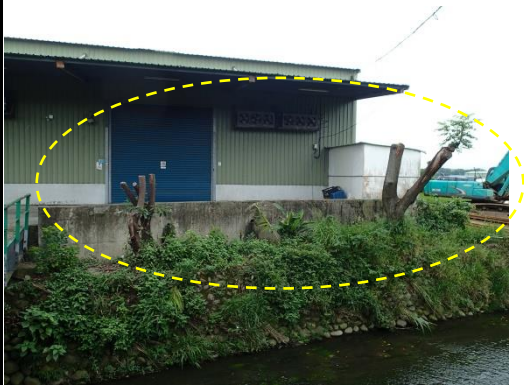
3.移植之植栽只剩樹幹的部分保留，已失去生態大部分價值。工地負責人預計移植的時間是九月，到時候需再評估是否要移植，或是將金費挪種新的小樹。

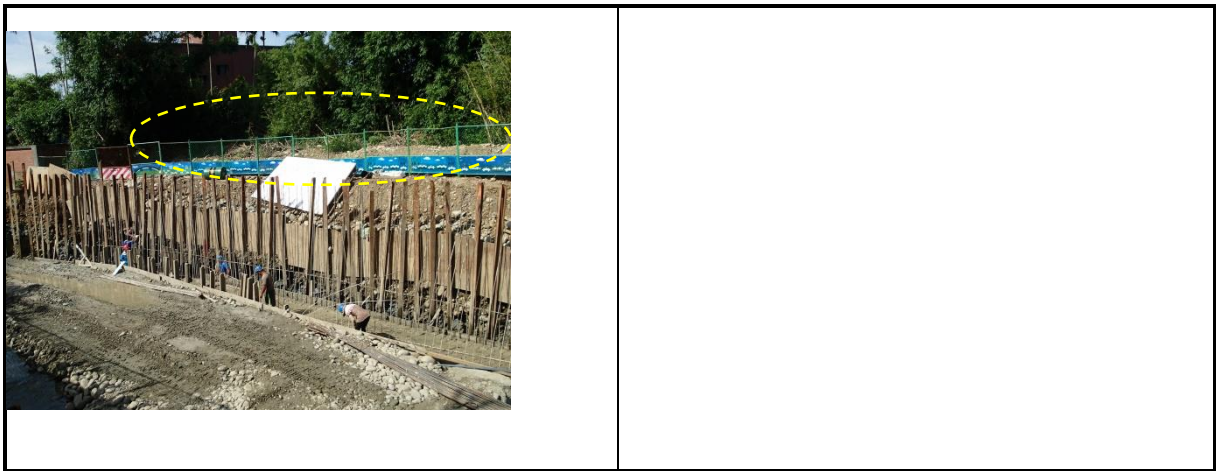
| <p>1. 施工便道上可看見少許垃圾，大多為礦泉水的寶特瓶，建議施工時盡可能定點設置垃圾桶，將瓶罐集中回收。</p> <p>2. 已改善水質狀況，後續施工請繼續維持。</p> <div style="text-align: center;"> </div> <p>3. 盡可能減少工程開挖範圍(護岸後方)。</p> | | <p>1. 配合辦理</p> <p>2. 配合辦理</p> <p>3. 配合辦理</p> | |

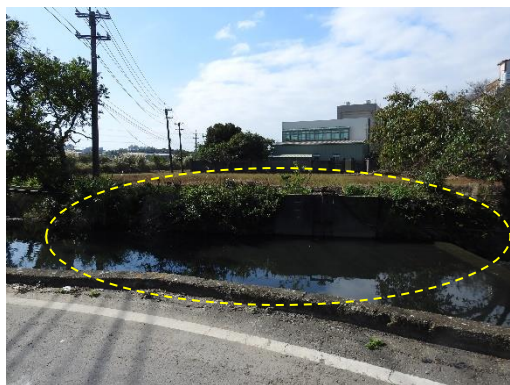
2. 建議於工程段上游左岸設置一處動物通道(黃圈處)，通道須為緩坡，坡度不可大於40度，表面為粗糙面，緩坡表面寬度需大於40公分，坡頂設置40\*40公分小平台。

已請設計單位進行設計

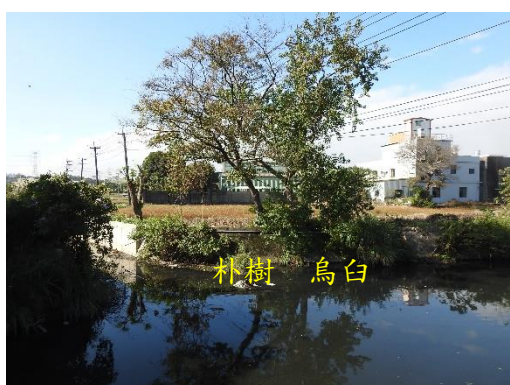
3. 後續工程施做會影響保全對象雀榕、烏白與朴樹(位於上游段)，雀榕建議移植，烏白與朴樹建議原地保留。

配合辦理

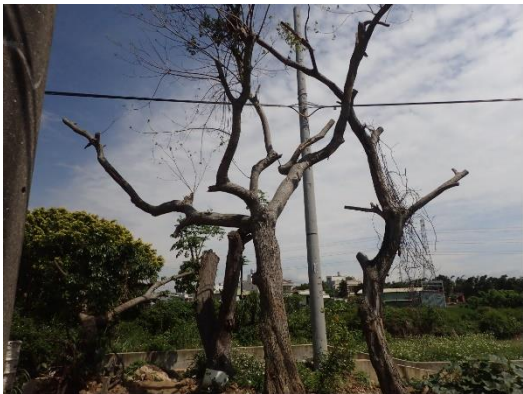
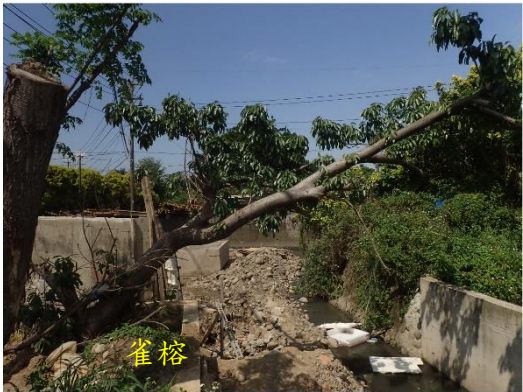
| <p>1.前期建議移植樹木除雀榕外生長狀況不佳，應加強澆水等養護保活工作</p> <div style="display: flex; justify-content: space-around;"> </div> | | <p>1. 配合辦理</p> <p>2. 配合辦理</p> <p>3. 配合辦理</p> | |

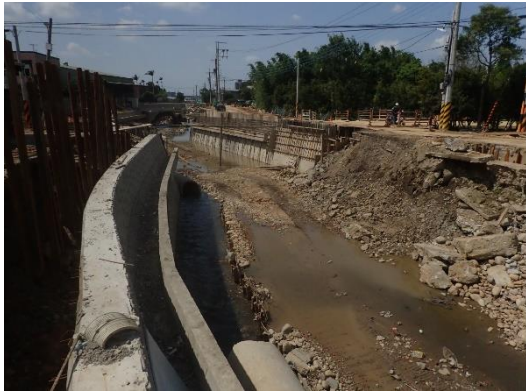
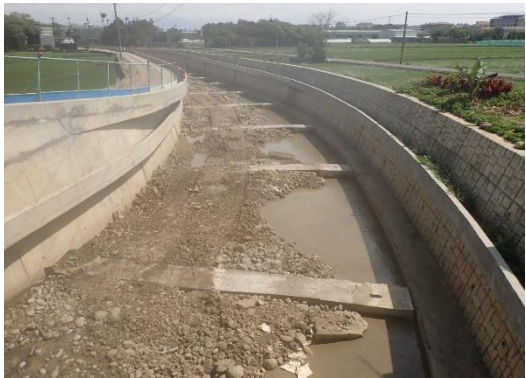
2. 前期建議種植原生種苗木 1 棵取代保全對象(7)，本次現勘未見新植苗木
3. 若有多餘石頭，建議將施工便道架高，維持高水作業，或是將支流的水引流。

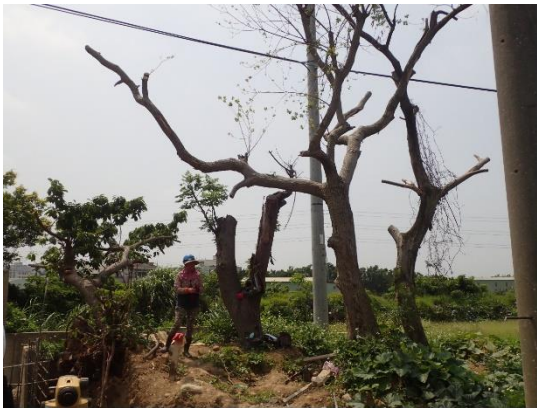
| <p>1.前期建議移植樹木除雀榕外生長狀況不佳，應加強澆水等養護保活工作</p> <p>2. 前期建議種植原生種苗木 1 棵取代保全對象(7)，本次現勘未見新植苗木</p> | | <p>1. 配合辦理</p> <p>2. 配合辦理</p> | |

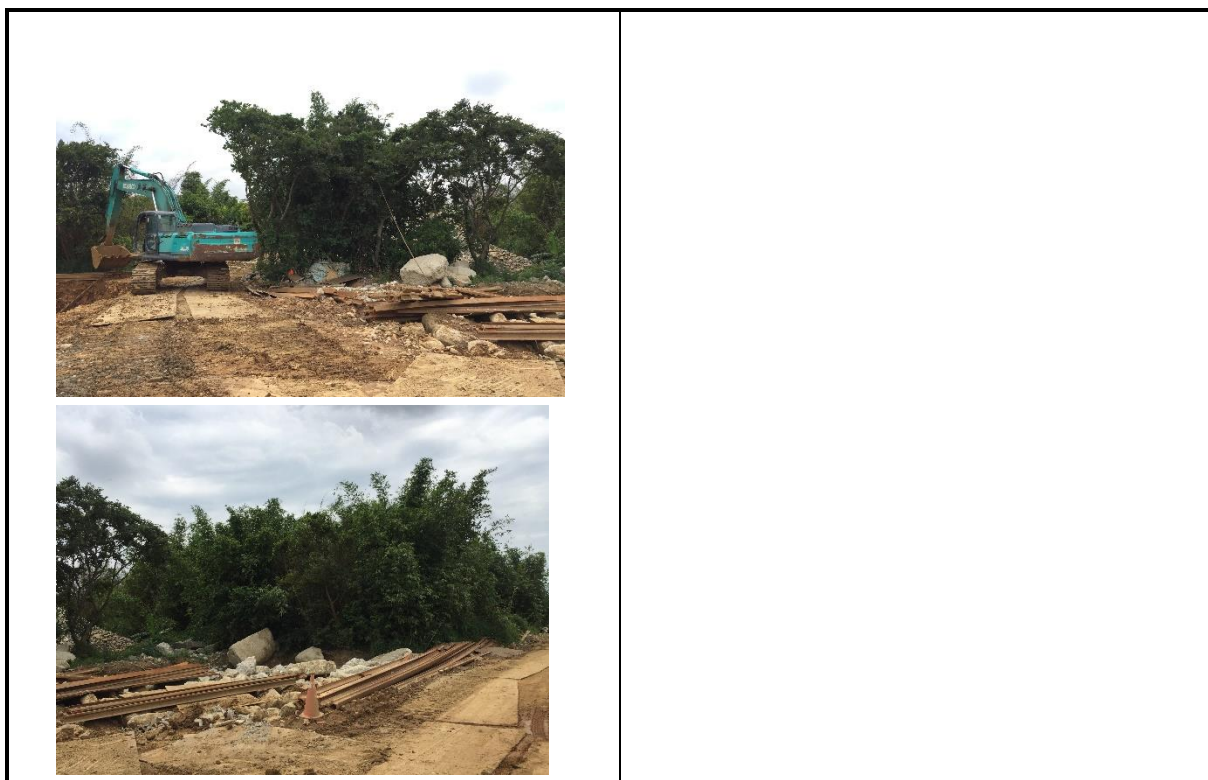
| <p>1. 植栽建議採用原生種如苦楝、九瓊，建議不用景觀樹種如櫻花等。</p> <p>2. 上游施工處，左岸正榕保留不擾動。</p> <p>3. 下游處施工處，鄰工區樹林不擾動，標上警示帶限制機具避免造成影響。</p> | | <p>1. 配合辦理</p> <p>2. 配合辦理</p> <p>3. 配合辦理</p> | |

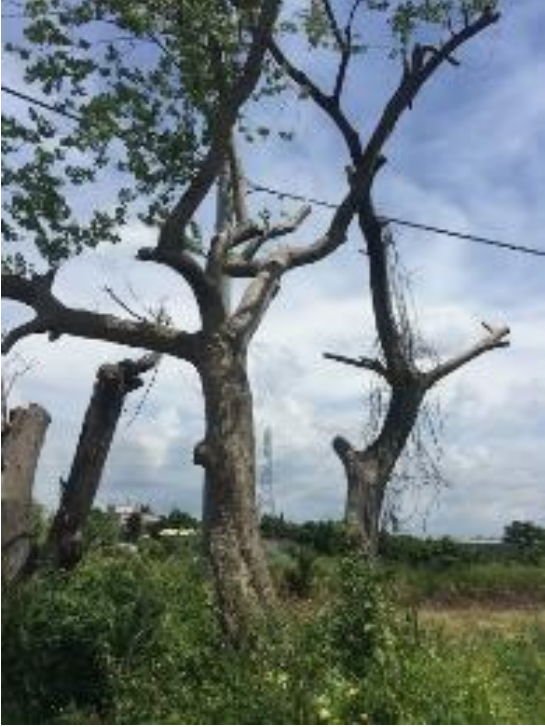
| <p>1. 前期建議移植樹木生長狀況不佳，加強澆水等養護保活工作。</p> <p>2. 樹木表面有受到損傷，需進行養護工作避免病蟲害，建議施工注意機具擾動範圍，避免樹木受損。</p> | | <p>1. 配合辦理</p> <p>2. 配合辦理</p> <p>3. 配合辦理</p> | |

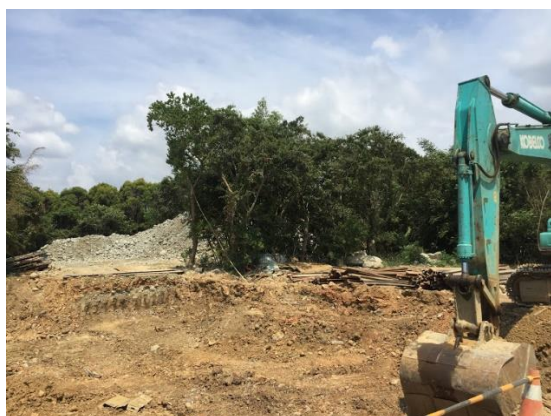
3. 下游處施工處，鄰工區樹林不擾動，可標上警示帶限制機具避免造成影響。

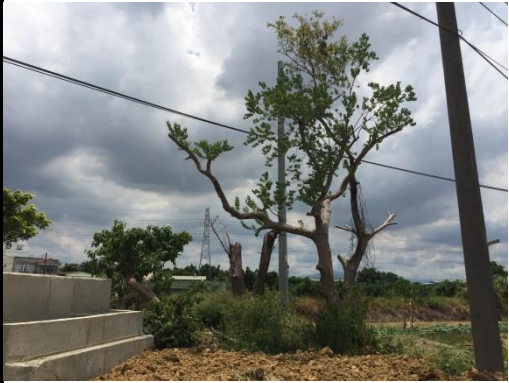
| <p>1. 前期建議移植樹木生長狀況不佳，加強澆水等養護保活工作。</p> <div style="display: flex; flex-direction: column; align-items: center;"> </div> | | <p>4. 配合辦理</p> <p>5. 配合辦理</p> <p>6. 配合辦理</p> | |

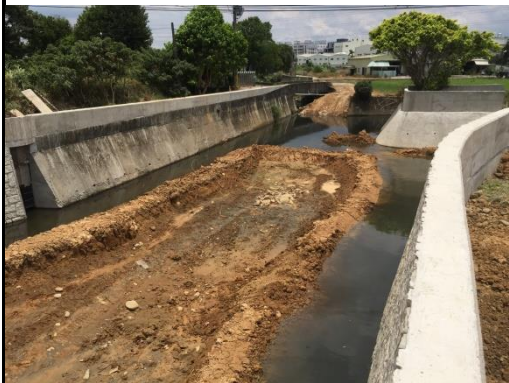
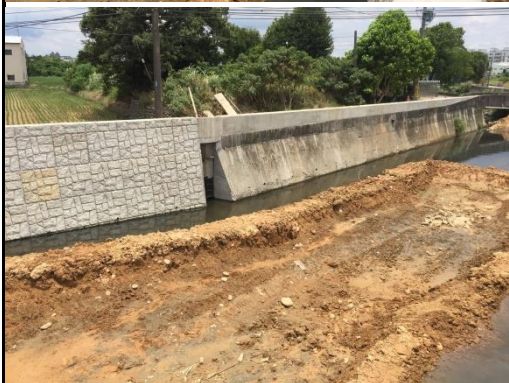
2. 隔離水道引流溪水至溝渠，需注意上游段不擾動避免水質混濁。

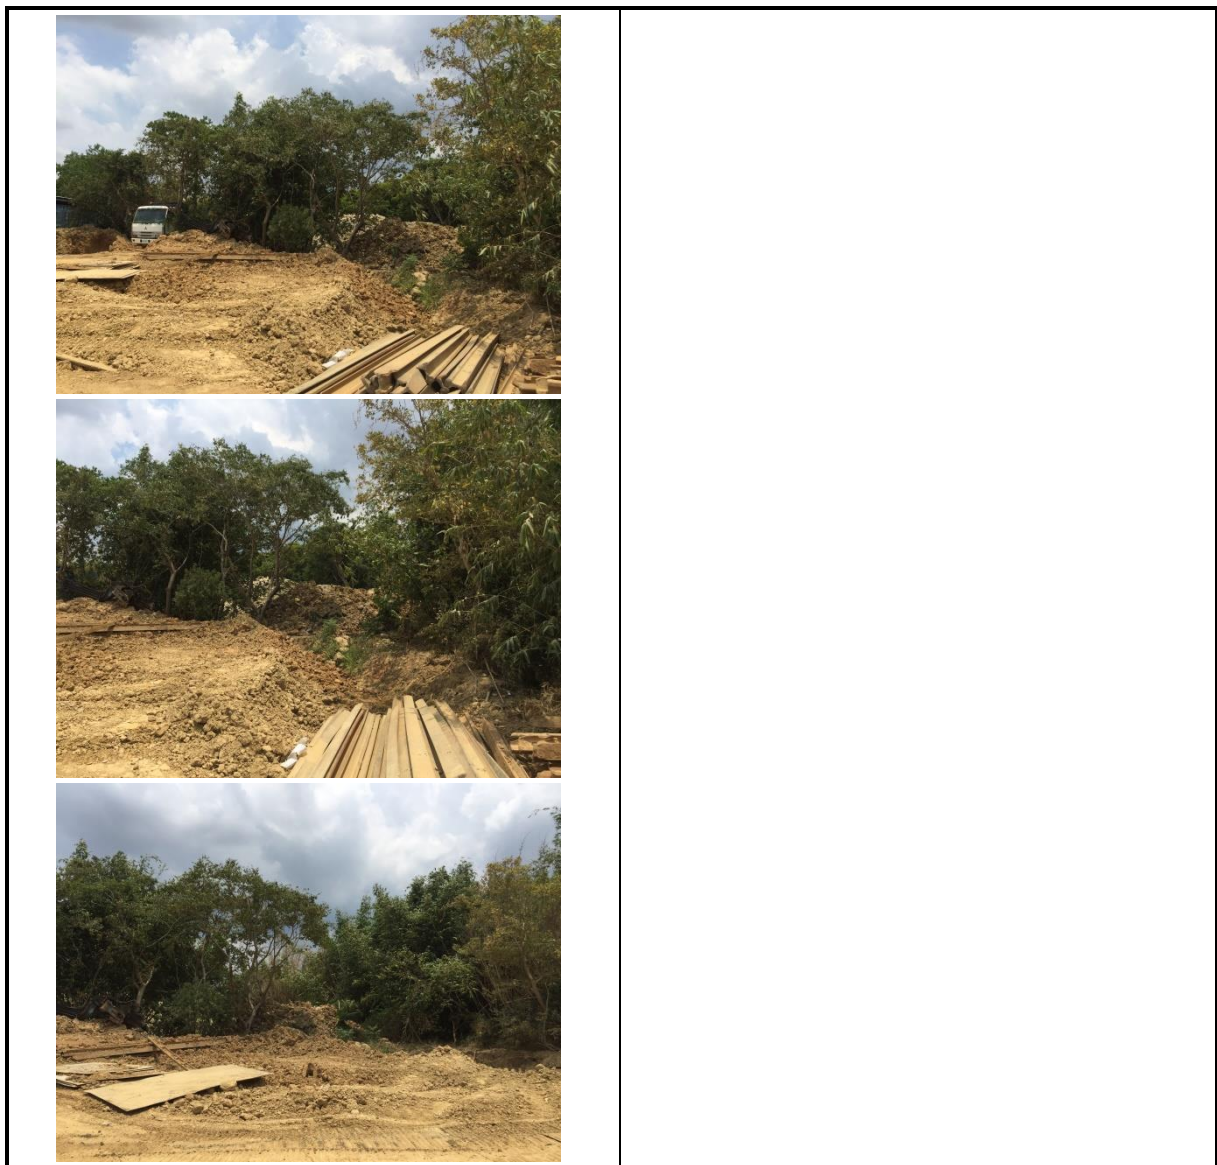
3. 下游處鄰工區樹林不擾動，標上警示帶限制機具避免造成影響。

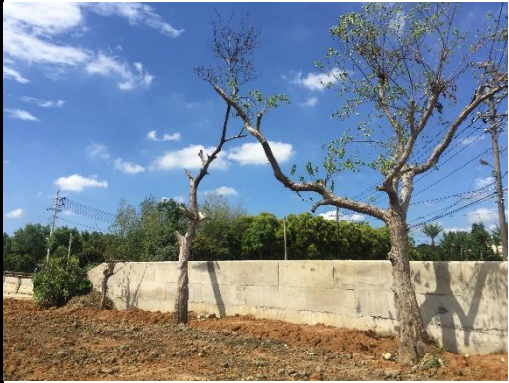
| <p>1. 移植樹木生長狀況不佳，加強澆水等養護保活工作。</p> <div style="display: flex; flex-direction: column; align-items: center;"> </div> | | <p>1. 配合辦理</p> <p>2. 持續維持水質</p> <p>3. 配合辦理</p> | |

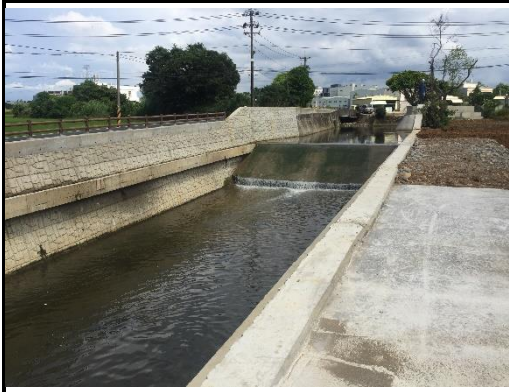
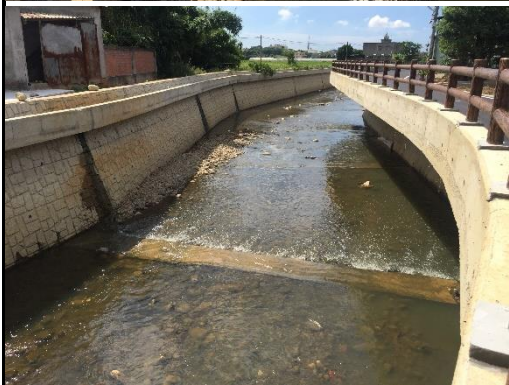
2. 河道中工程已完工，目前水流狀況未見混濁，固床工與河床渠底齊平。

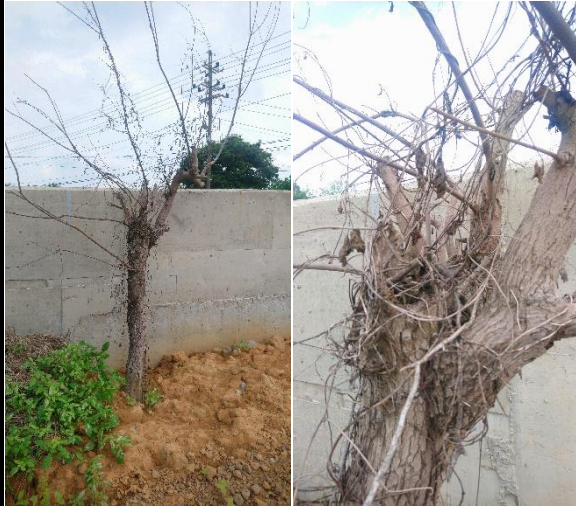
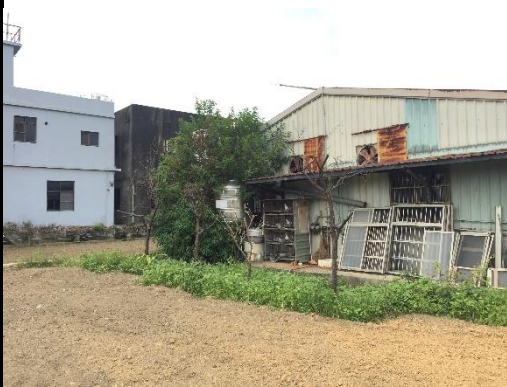
2. 多棵樹木疑似枯死，應後續多觀察，如真無存活，應補植新樹。

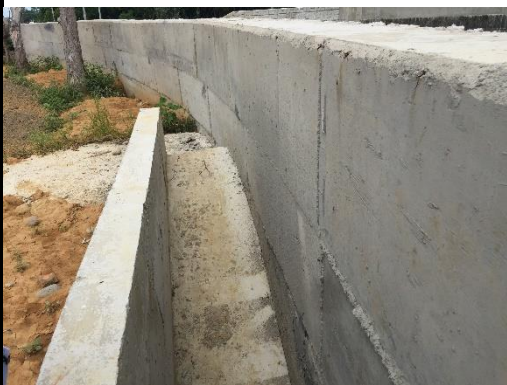
3. 動物逃脫道出口處有高低落差，應補做斜坡以免造成動物進出困難。

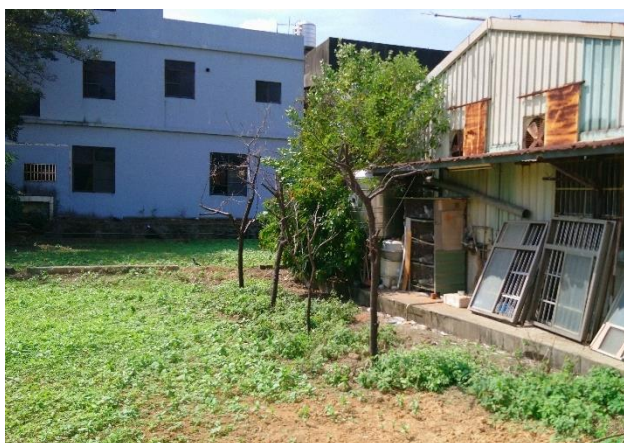
因保全樹枯死，補移植新樹
