工程生態檢核表 維護管理階段附表

M-01 現場勘查紀錄表

| 勘查日期 | 111/03/08 | 填表日期 | 111/03/21 |

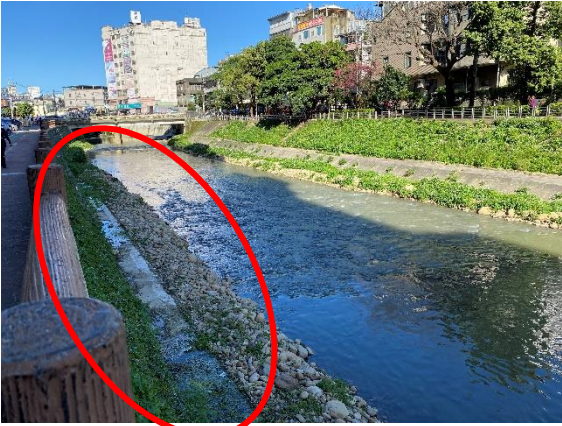
| <p>1. 健福宮往東明街段左岸水泥上有積水，因為是死水非流動水，目測有許多藻類，可能會有孳生蚊蟲疑慮，建議清除，可以利用覆土或是覆蓋碎石及噴草仔取代表面水泥積水狀況。</p> | | 1.感謝委員建議，本局將於汛期前施作河道疏濬時一併清除。 | |
