**桃園市八德區大湳滯洪池工程**  
**施工階段環境友善自主檢查表(施工廠商填寫)**

| 檢查日期: 112 年 05 月 24 日 | | 施工進度: 82% | | 預定完工日期: 112 年 12 月 31 日 | |
| 主辦機關: 桃園市政府水務局 | | 監造單位: 中興工程顧問股份有限公司 | | | |
| 施工單位: 良記營造股份有限公司 | | 工程位置: (TWD97): X: 281494.65 Y: 2761003.36 | | | |

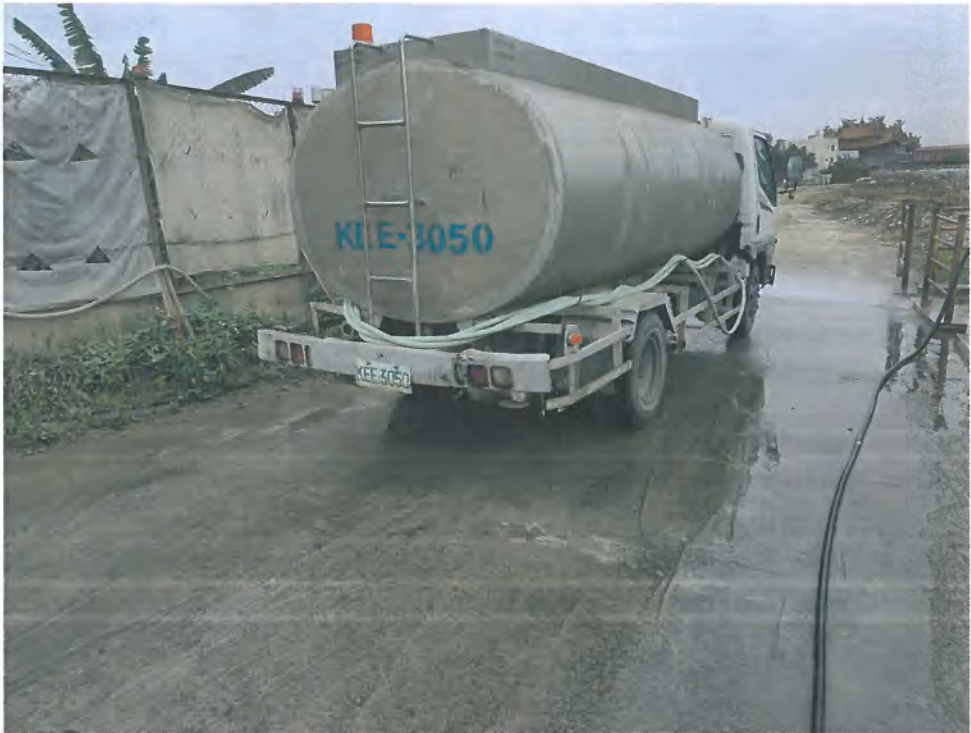
| 項目 1 | 工程作業中撒水，以降低揚塵對現地環境之影響 |
| 說明: | 工程作業中撒水 |

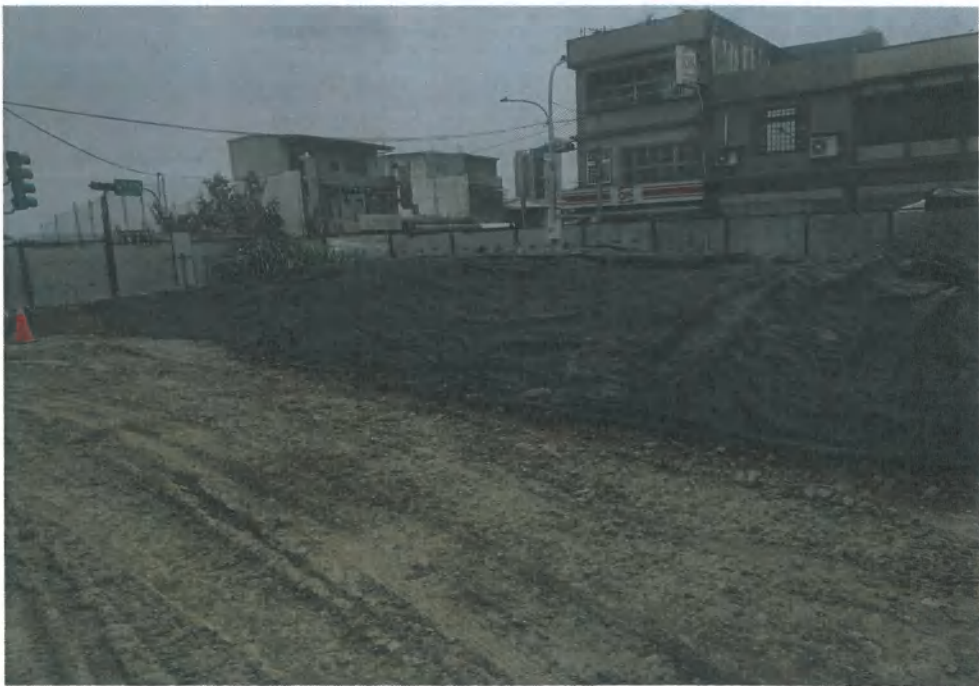
| 項目 2 | 土方處置作業應以防塵網敷蓋，以降低揚塵對現地環境之影響 |
| 說明: | 土方堆置處以防塵網敷蓋 |

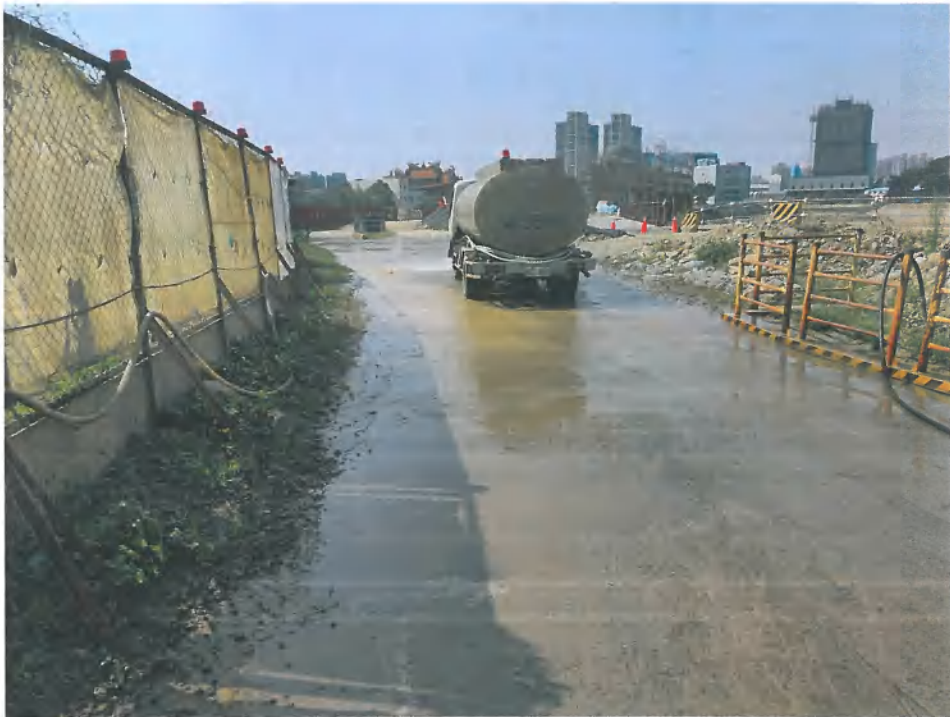
| 項目 1 | 工程作業中撒水，以降低揚塵對現地環境之影響 |
| 說明: | 工程作業中撒水 |

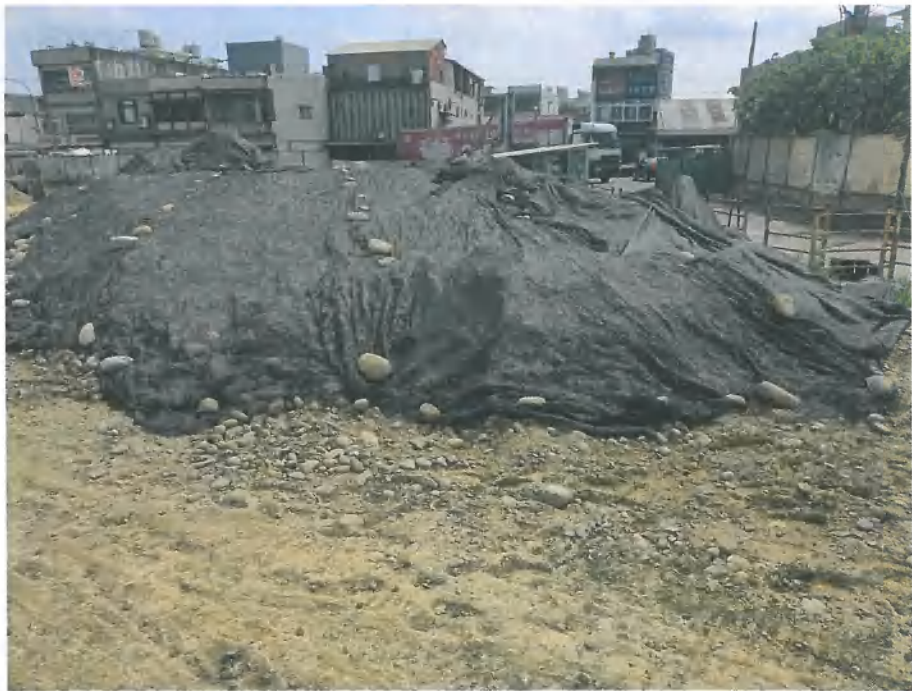
| 項目 2 | 土方處置作業應以防塵網敷蓋，以降低揚塵對現地環境之影響 |
| 說明: | 土方堆置處以防塵網敷蓋 |

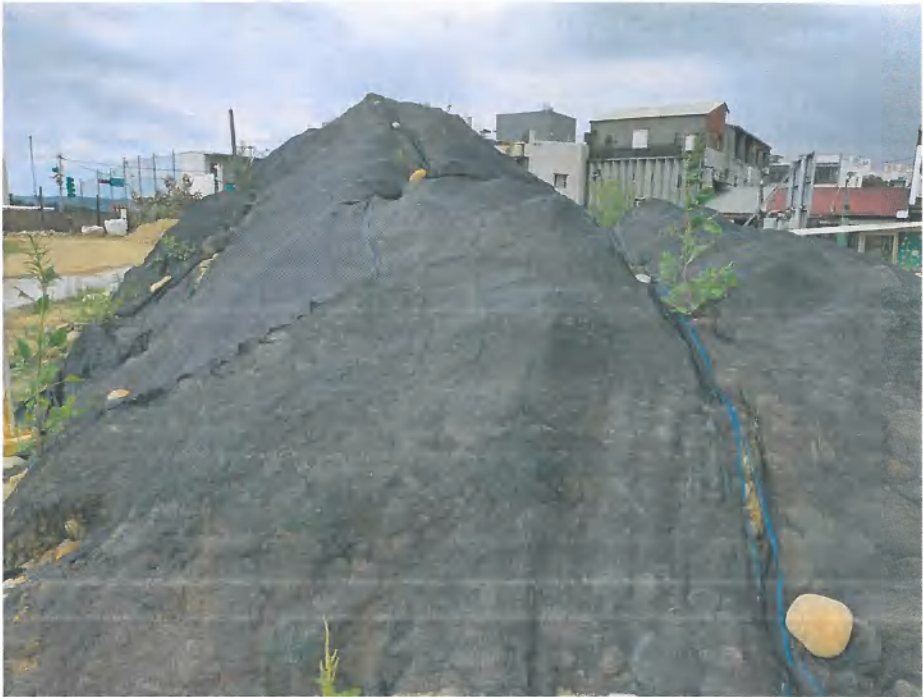
| 項目 1 | 土方處置作業應以防塵網敷蓋，以降低揚塵對現地環境之影響 |
| 說明: | 土方堆置處以防塵網敷蓋 |

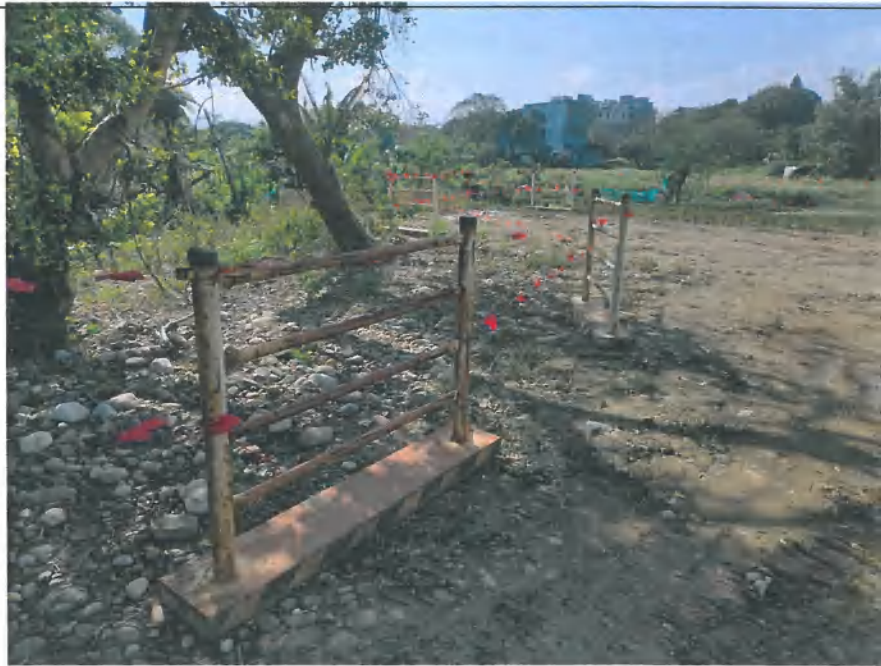
| 項目 2 | 工區及鄰近保全對象(樹木)應妥善保護 |
| 說明: | 樹木以警示帶等標示妥善保護 |

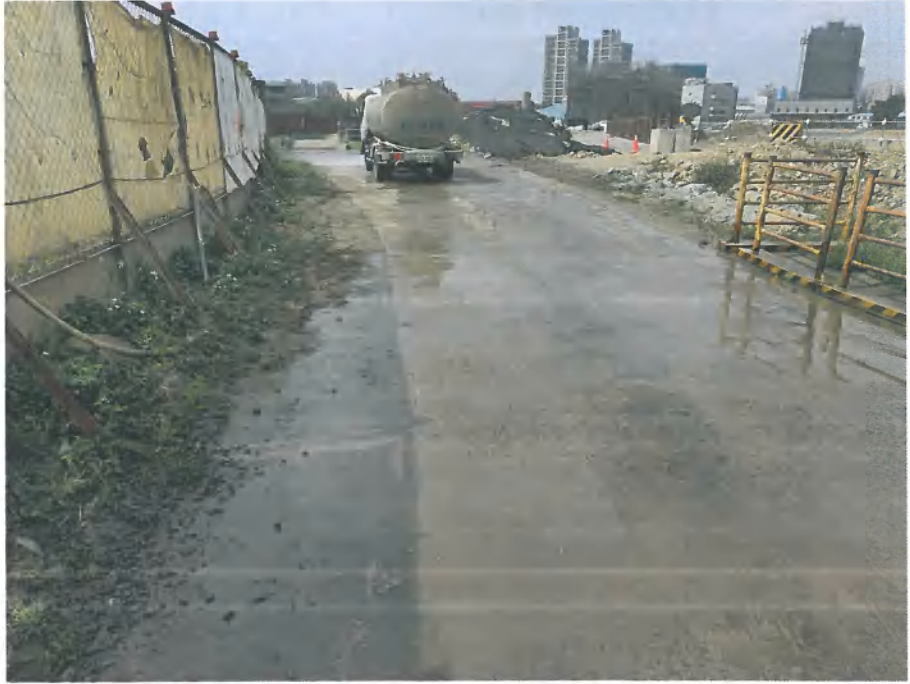
| 項目 1 | 工程作業中撒水，以降低揚塵對現地環境之影響 |
| 說明: | 工程作業中撒水 |

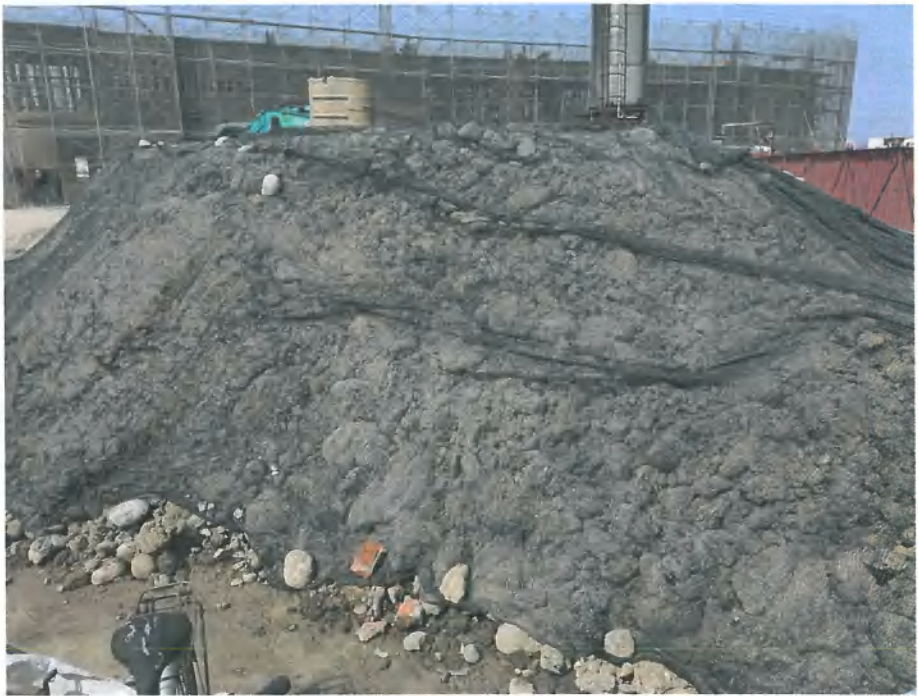
| 項目 2 | 土方處置作業應以防塵網敷蓋，以降低揚塵對現地環境之影響 |
| 說明: | 土方堆置處以防塵網敷蓋 |

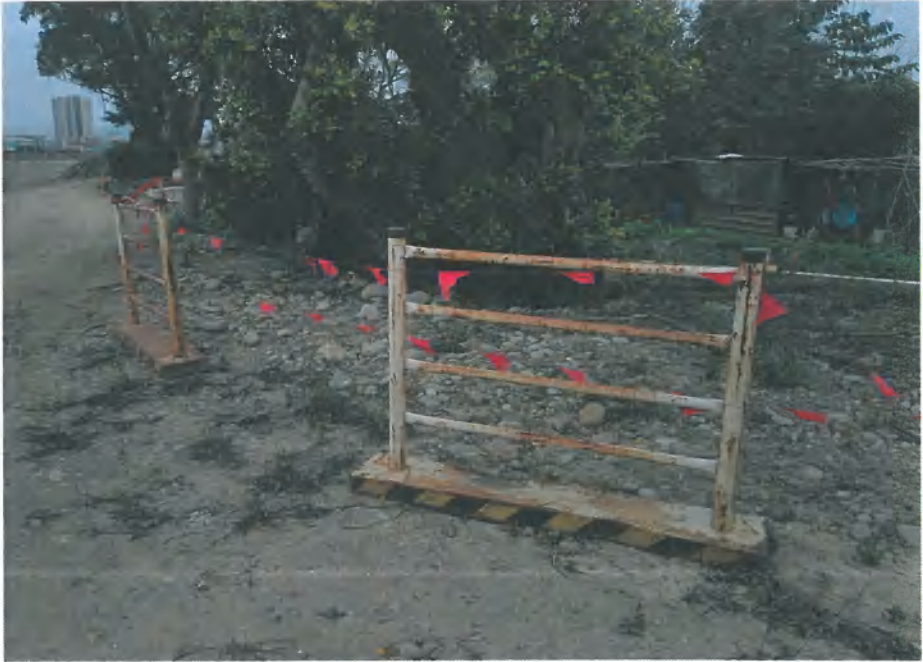
| 項目 1 | 工區及鄰近保全對象(樹木)應妥善保護 |
| 說明: | 樹木以警示帶等標示妥善保護 |

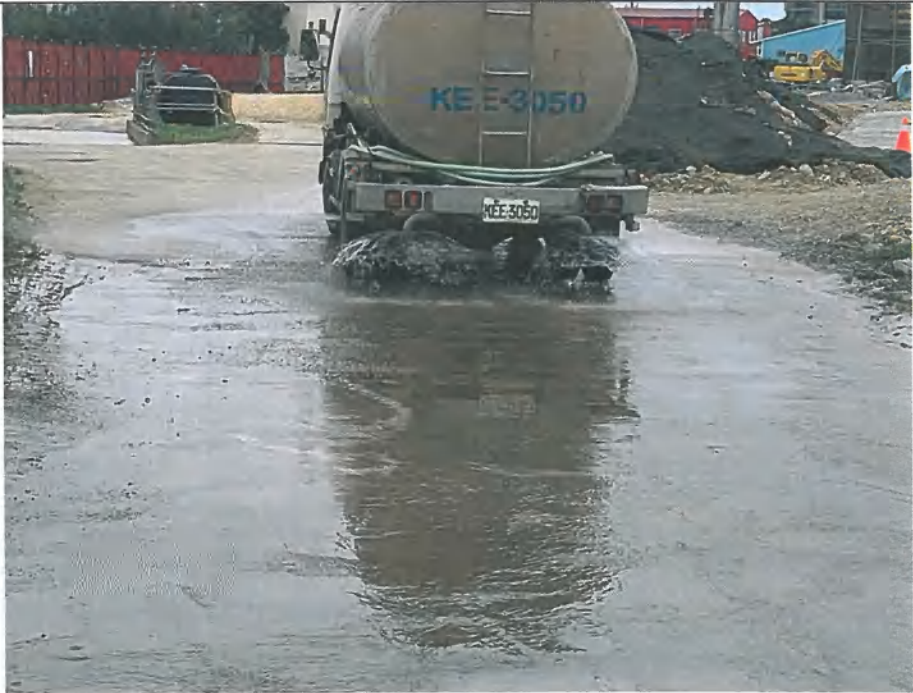
| 項目 2 | 工程作業中撒水，以降低揚塵對現地環境之影響 |
| 說明: | 工程作業中撒水 |

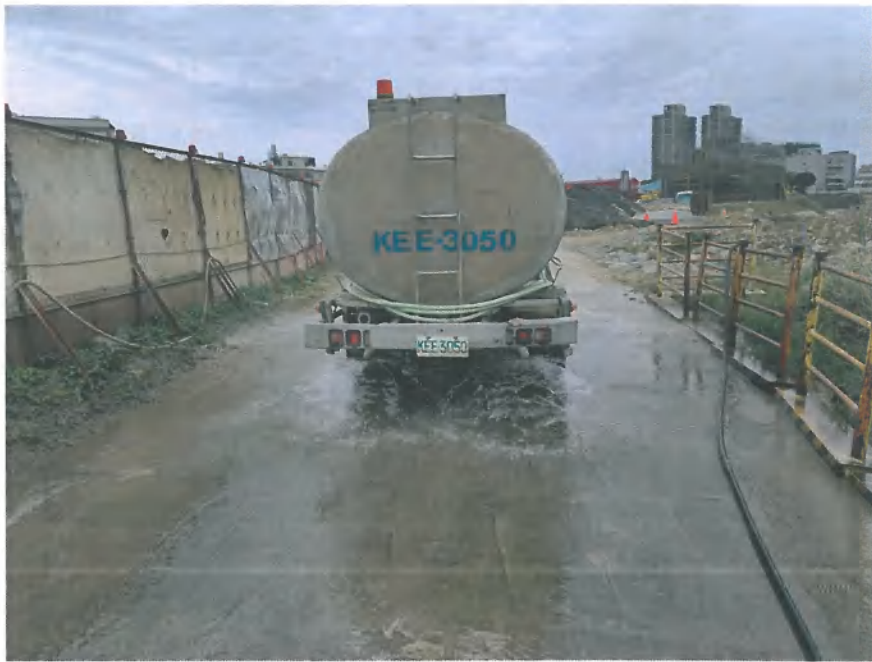
| 項目 1 | 工程作業中撒水，以降低揚塵對現地環境之影響 |
| 說明: | 工程作業中撒水 |

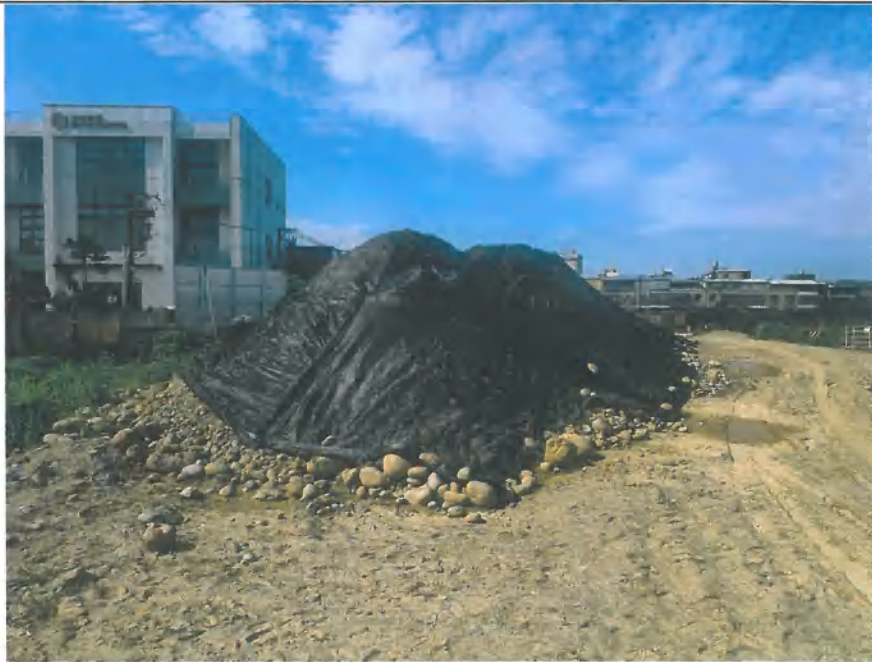
| 項目 2 | 土方處置作業應以防塵網數蓋，以降低揚塵對現地環境之影響 |
| 說明: | 土方堆置處以防塵網數蓋 |

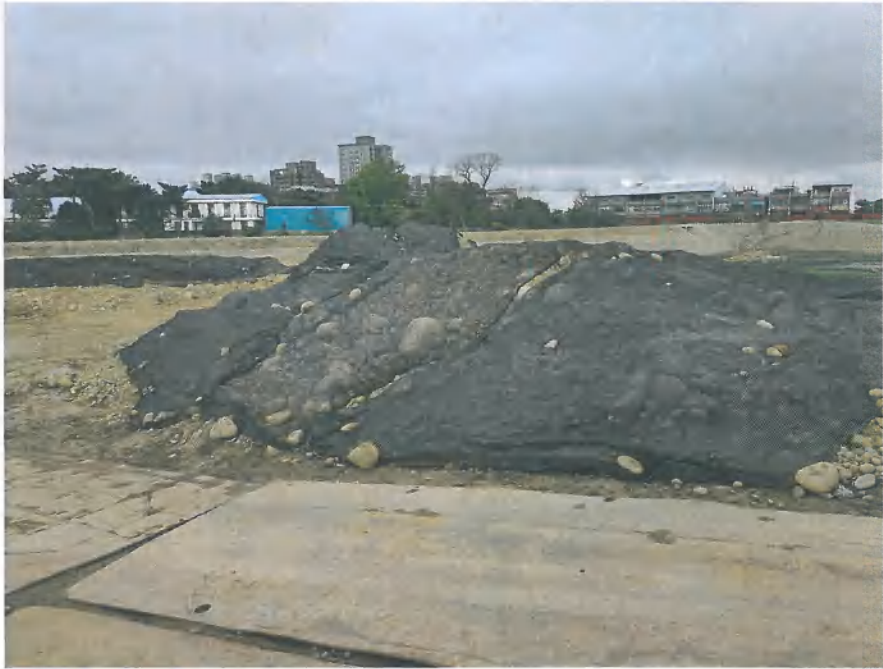
| 項目 1 | 土方處置作業應以防塵網敷蓋，以降低揚塵對現地環境之影響 |
| 說明: | 土方堆置處以防塵網敷蓋 |

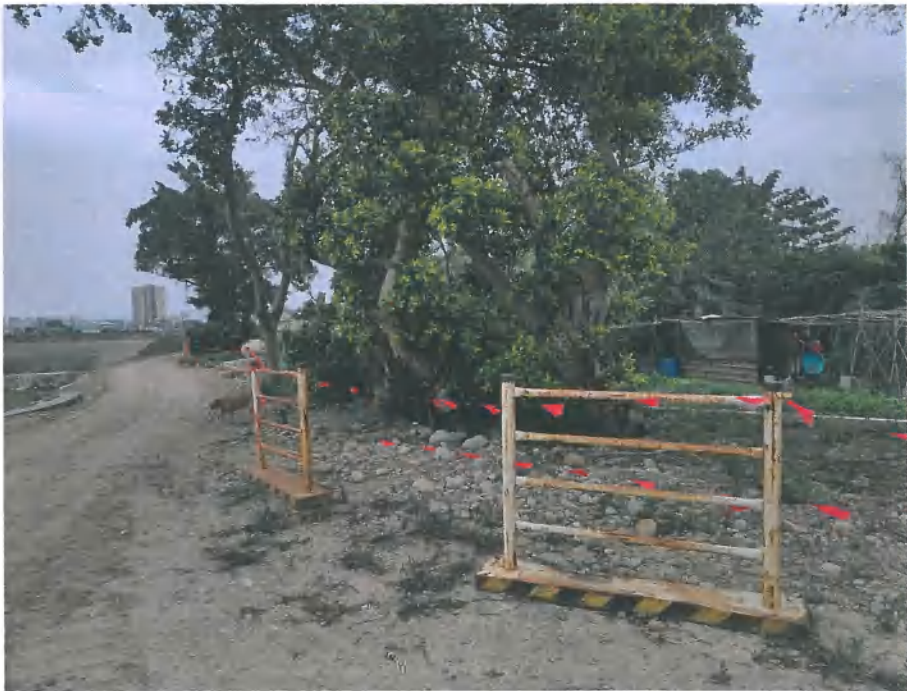
| 項目 2 | 工區及鄰近保全對象(樹木)應妥善保護 |
| 說明: | 樹木以警示帶等標示妥善保護 |

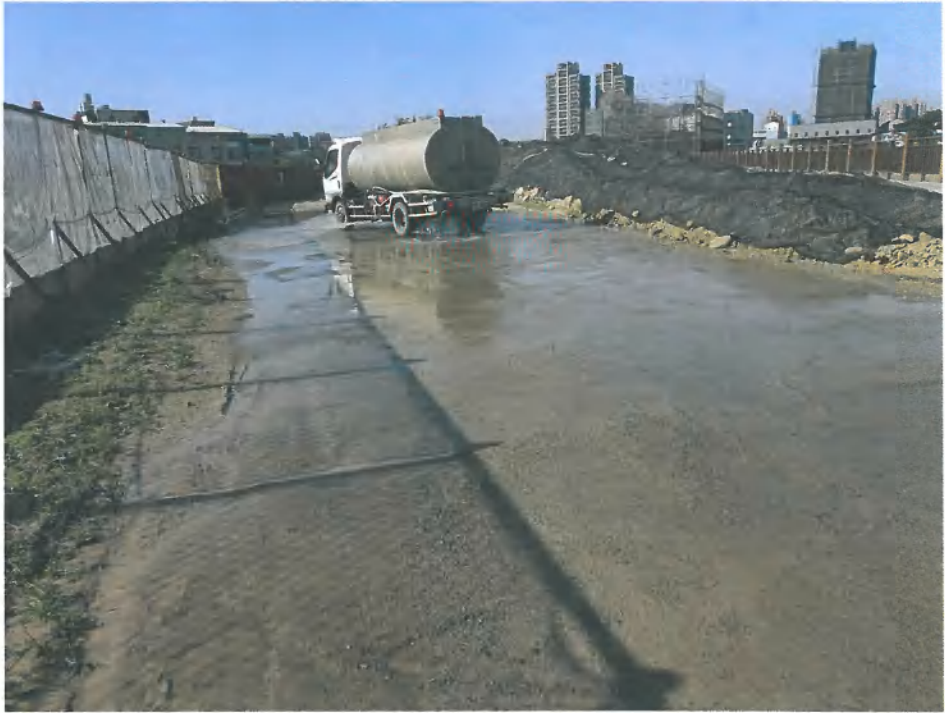
| 項目 1 | 工程作業中撒水，以降低揚塵對現地環境之影響 |
| 說明: | 工程作業中撒水 |

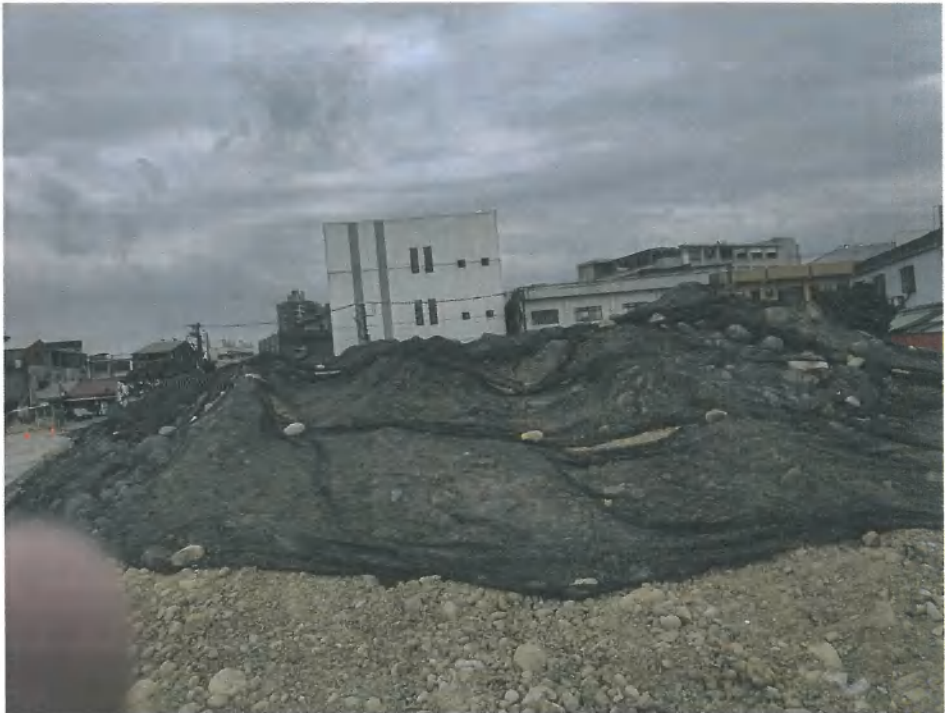
| 項目 2 | 土方處置作業應以防塵網敷蓋，以降低揚塵對現地環境之影響 |
| 說明: | 土方堆置處以防塵網敷蓋 |

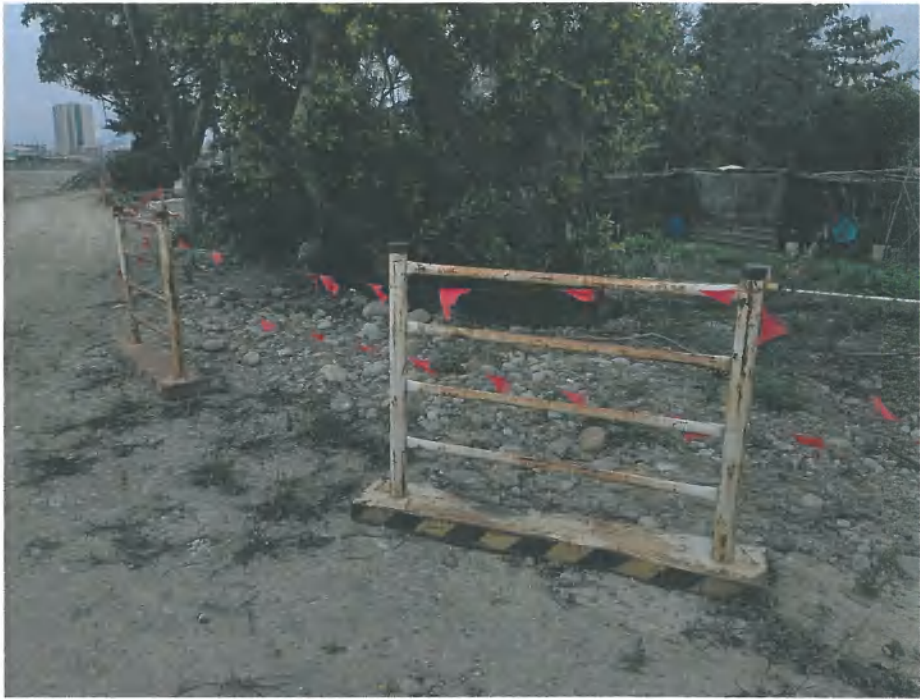
| 項目 1 | 工區及鄰近保全對象(樹木)應妥善保護 |
| 說明: | 樹木以警示帶等標示妥善保護 |

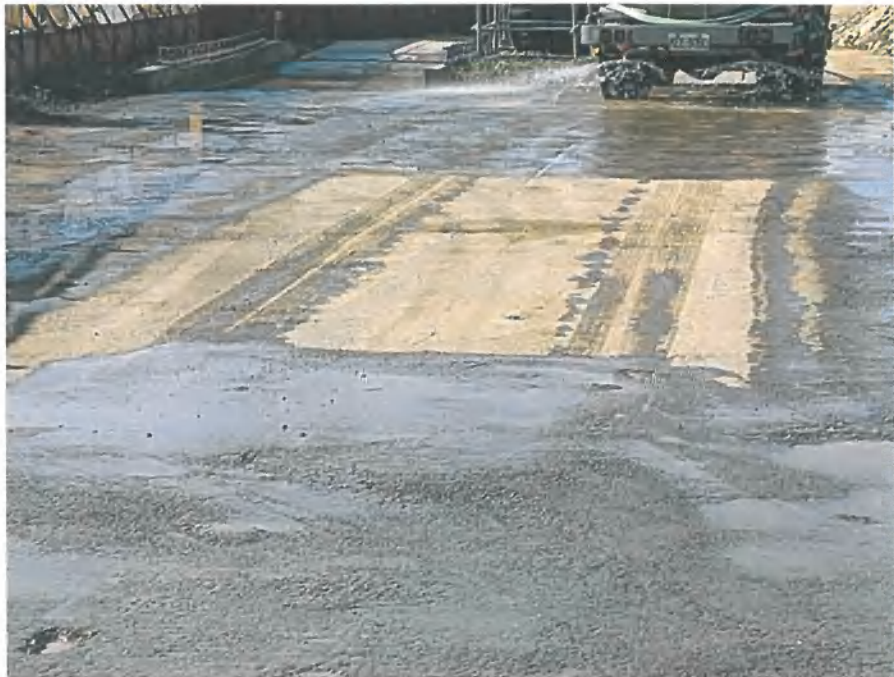
| 項目 2 | 工程作業中撒水，以降低揚塵對現地環境之影響。 |
| 說明: | 工程作業中撒水 |

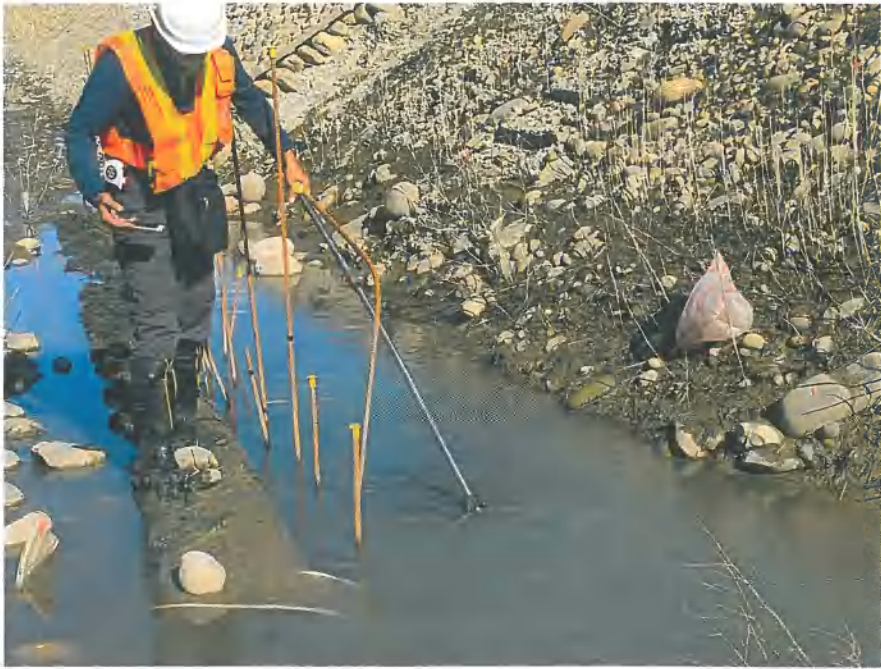
| 項目 1 | 大雨過後巡檢低窪淺水區，打撈受困水生生物 |

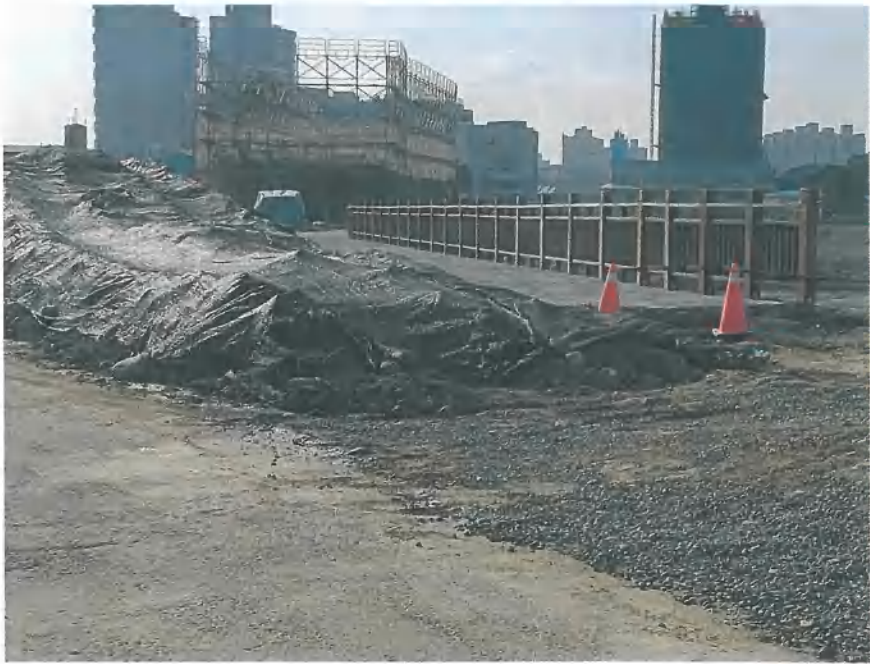
| 項目 2 | 工程作業中撒水 |

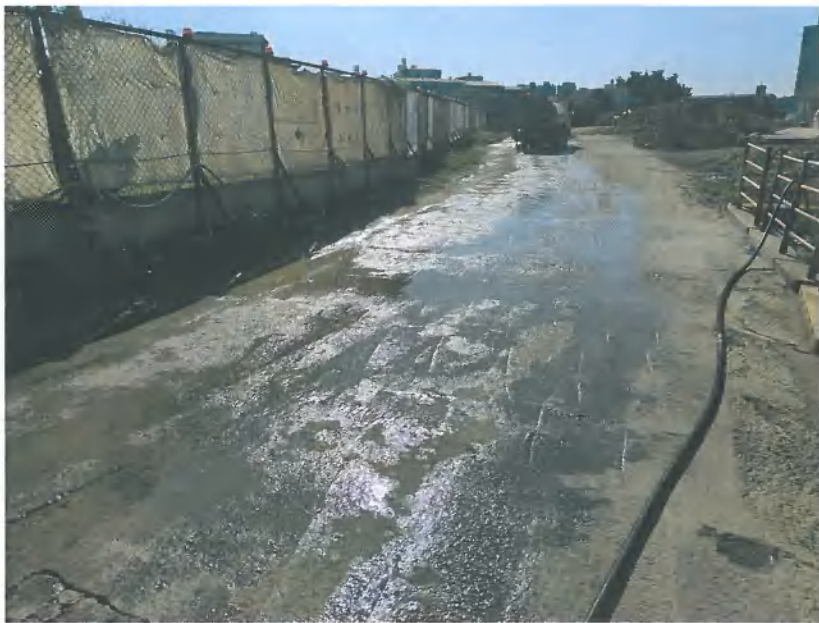
| 項目 1 | 工程作業中撒水 |

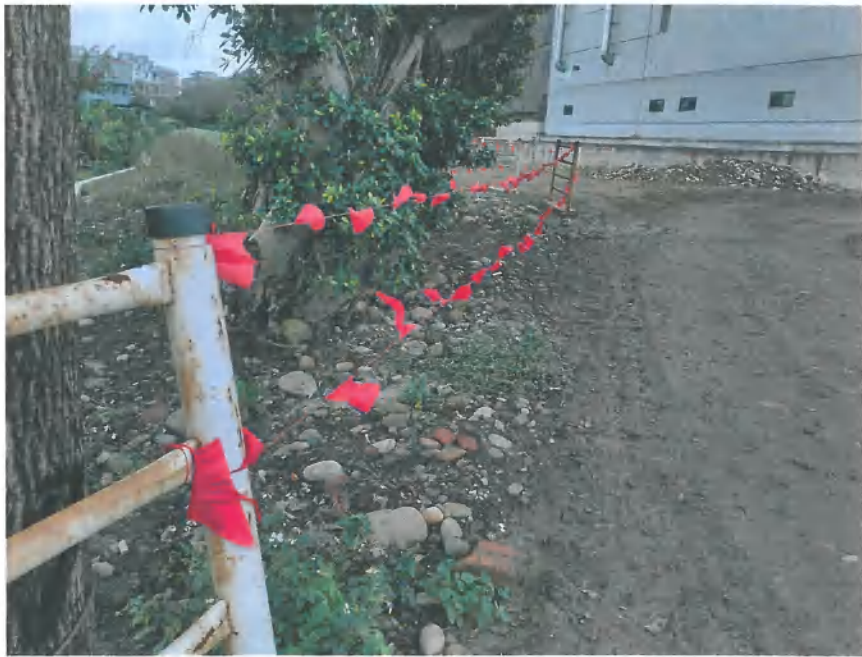
| 項目 2 | 樹木妥善保護 |

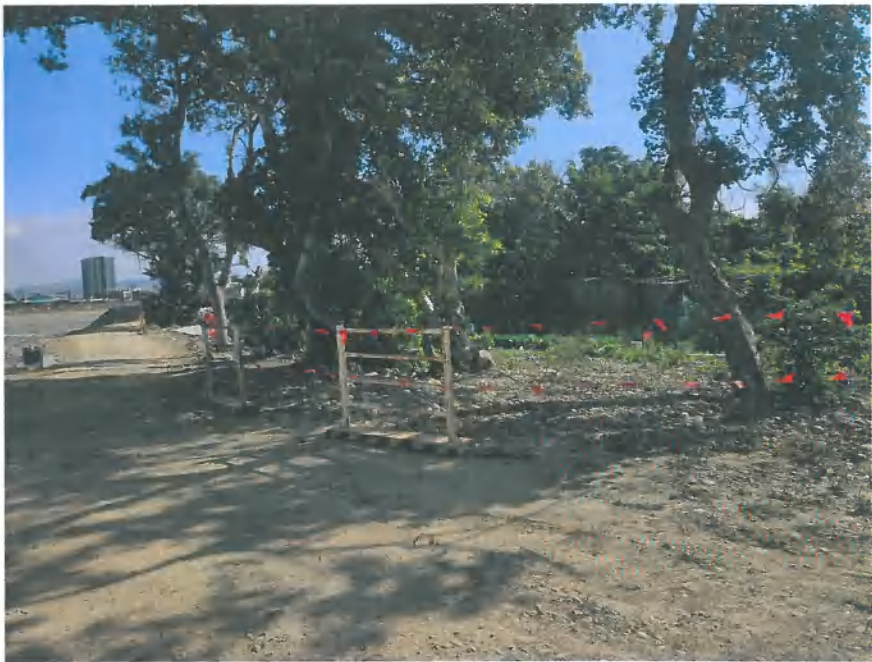
| 項目 1 | 樹木妥善保護 |

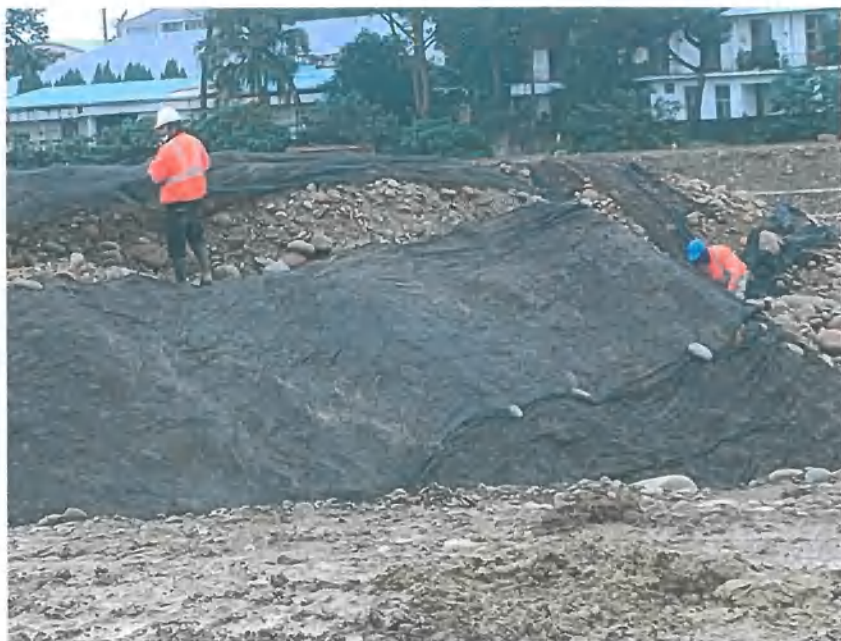
| 項目 2 | 裸露土石方以防塵網敷蓋或植栽披覆 |

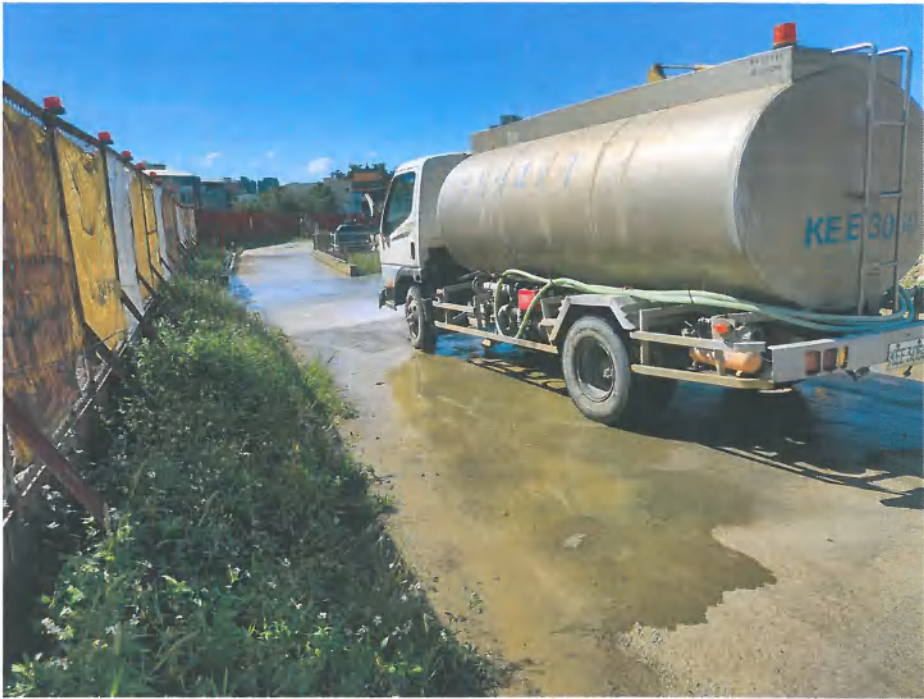
| 項目 1 | 工程作業中撒水 |

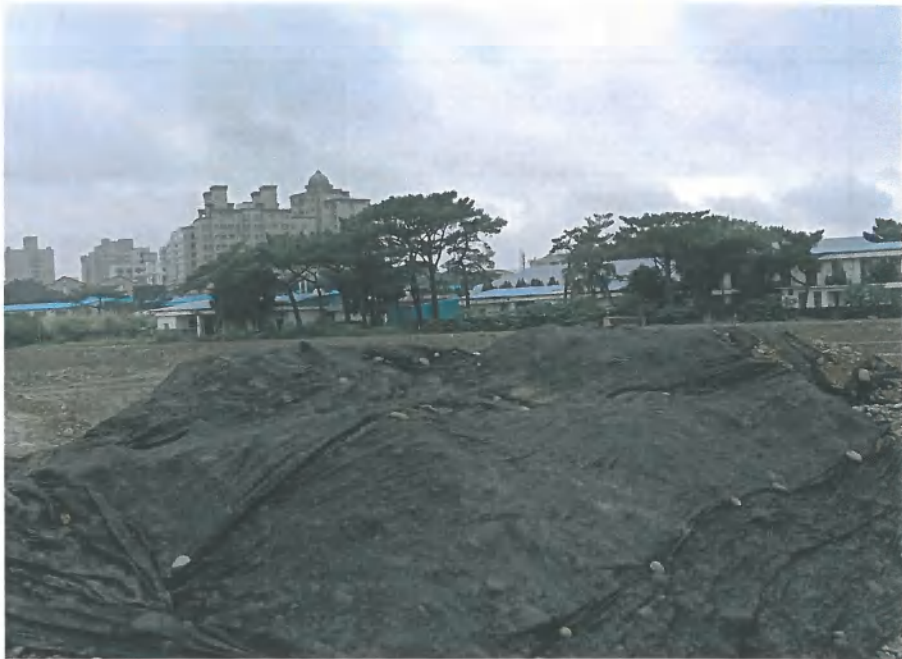
| 項目 2 | 裸露土石方以防塵網敷蓋或植栽披覆 |

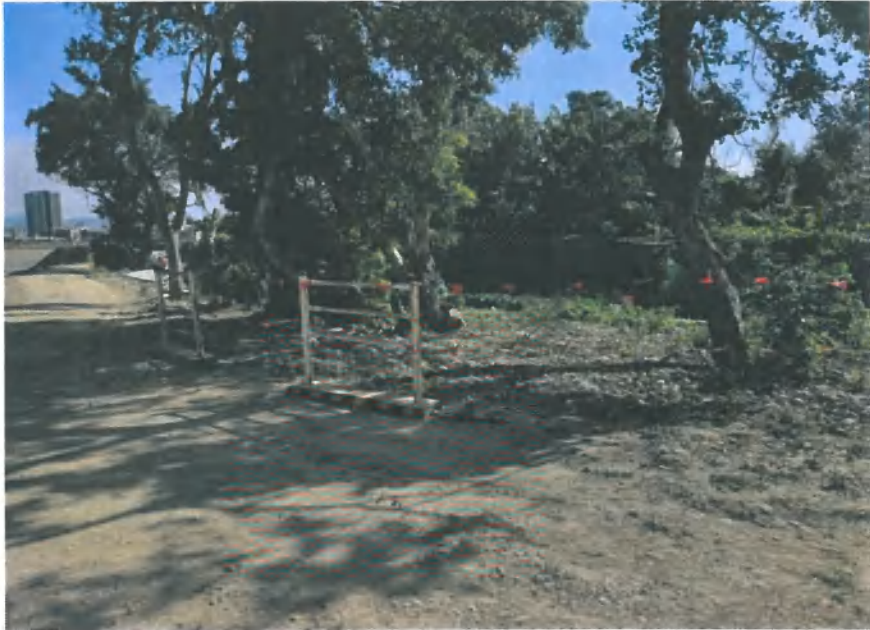
| 項目 1 | 樹木妥善保護 |

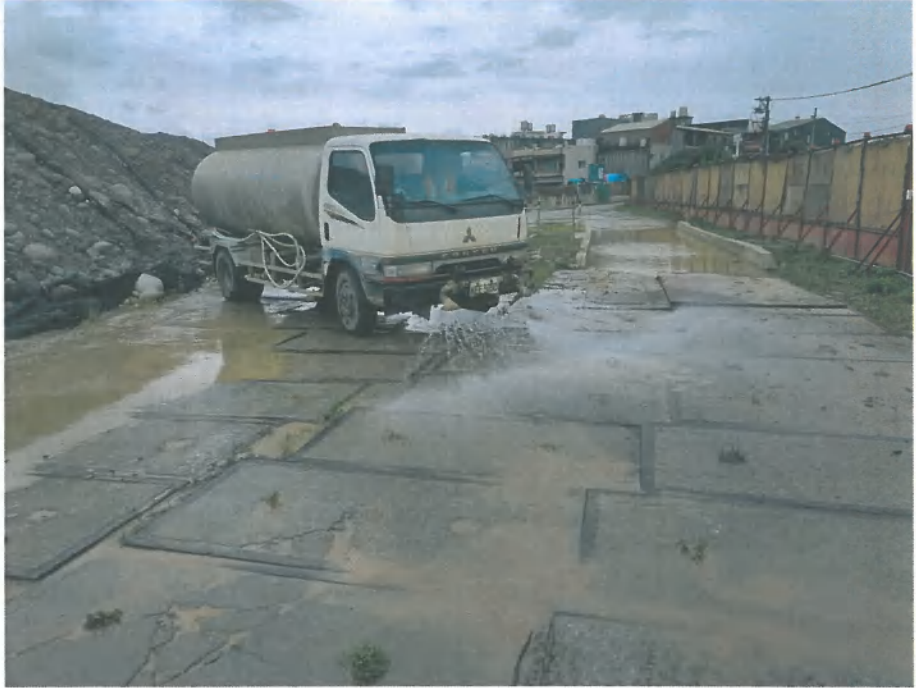
| 項目 1 | 工程作業中撒水 |

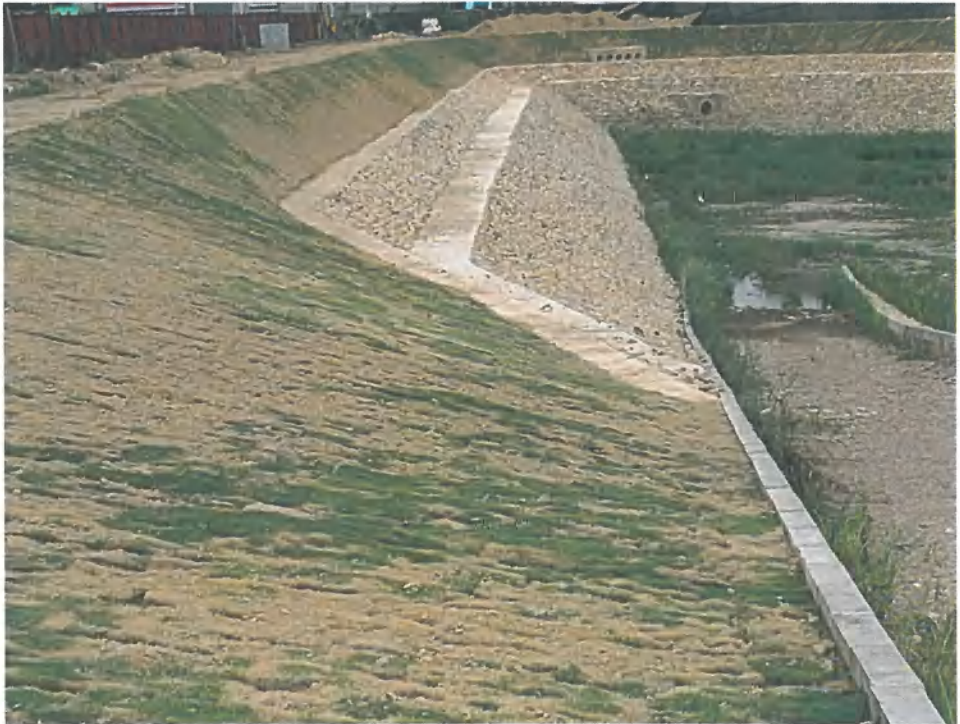
| 項目 2 | 裸露土石方以防塵網敷蓋或植栽披覆 |

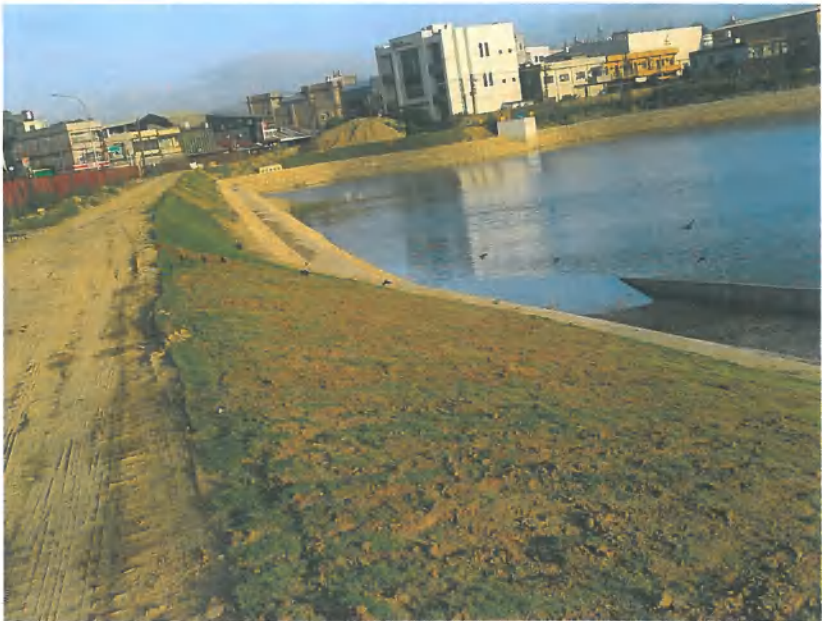
| 項目 1 | 裸露土石方以防塵網敷蓋或植栽披覆 以維持其良好生態環境棲地條件 |

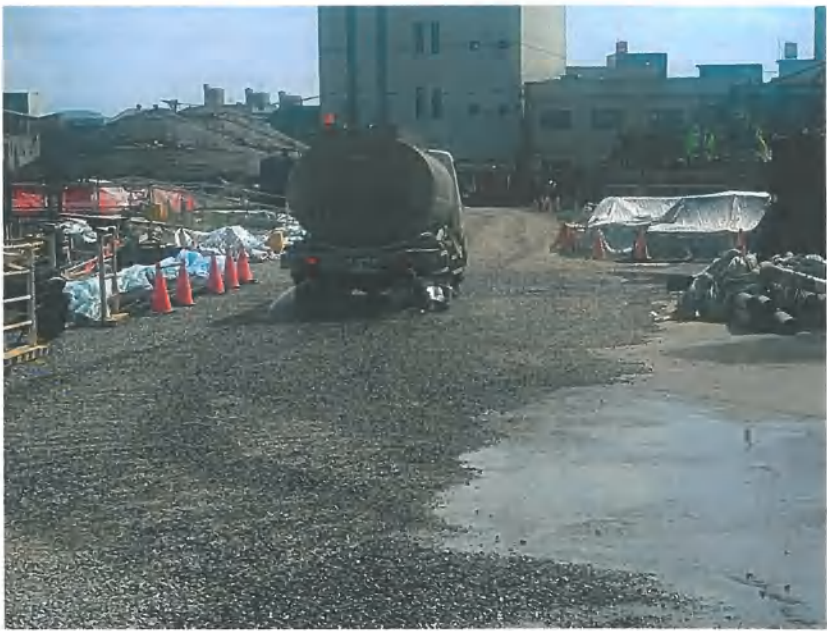
| 項目 2 | 工程作業中撒水 |

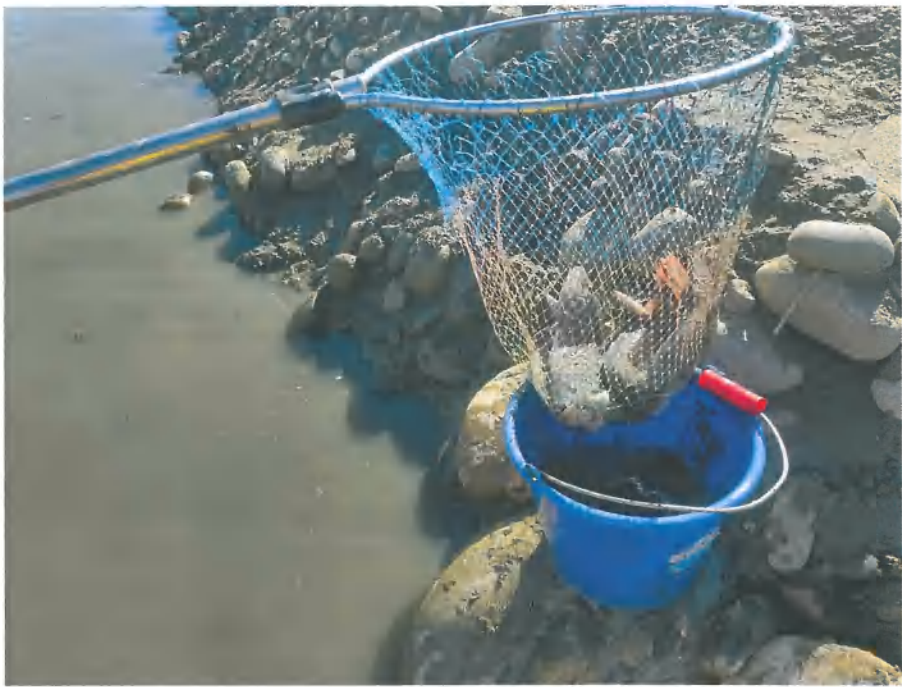
| 項目 1 | 打撈移置滯洪池低窪淺水區受困水生生物，避免經長時間高溫曝曬而缺氧死亡，影響工區衛生 |

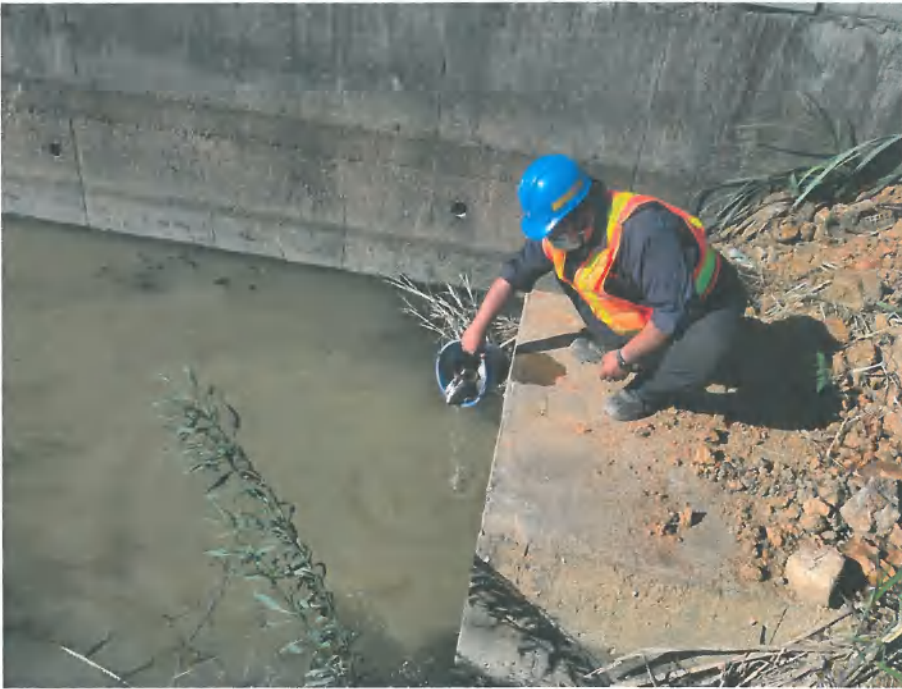
| 項目 2 | 打撈移置滯洪池低窪淺水區受困水生生物，避免經長時間高溫曝曬而缺氧死亡，影響工區衛生 |

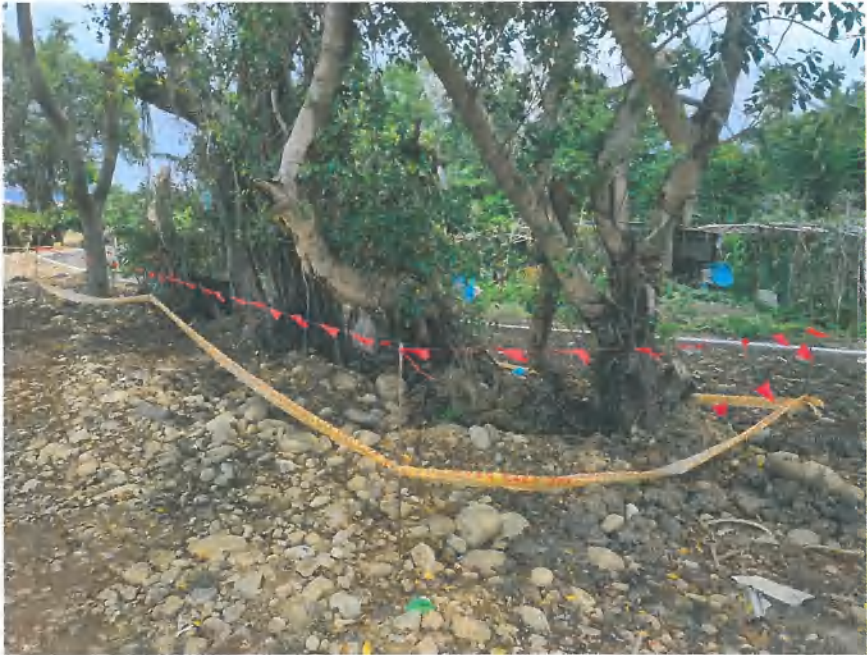
| 項目 1 | 樹木妥善保護 |

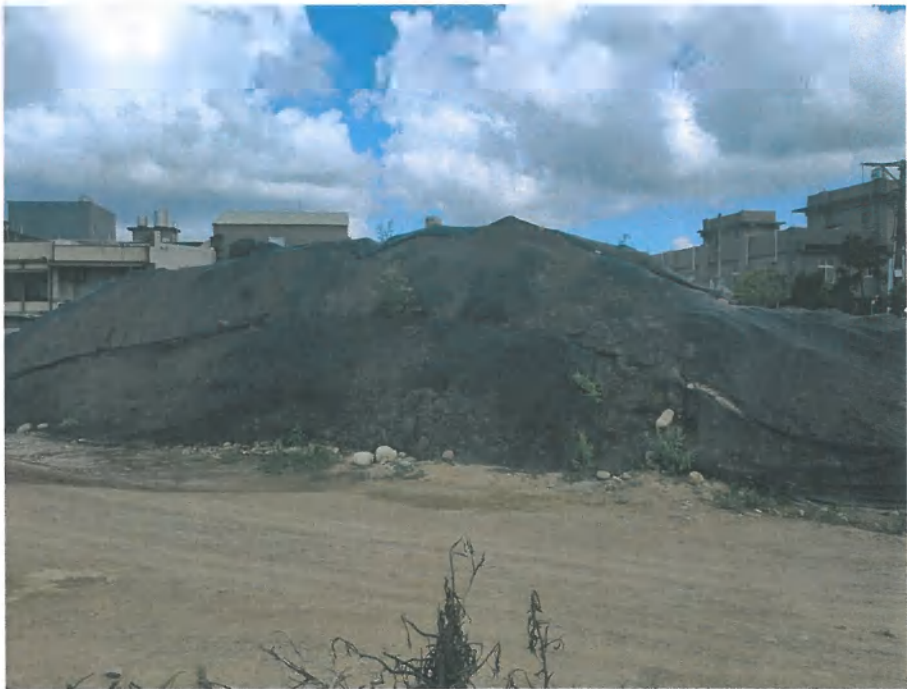
| 項目 2 | 利用原工程擾動區堆置土石方，並以防塵網敷蓋 |

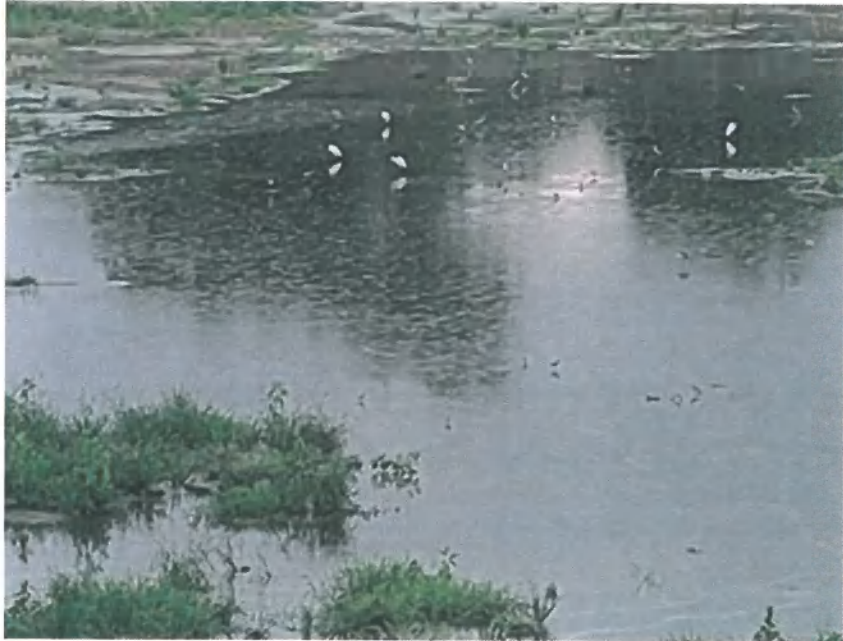
| 項目 2 | 工程作業中撒水 |
| 說明: | 低漥淺水環境維持其良好棲地條件 |

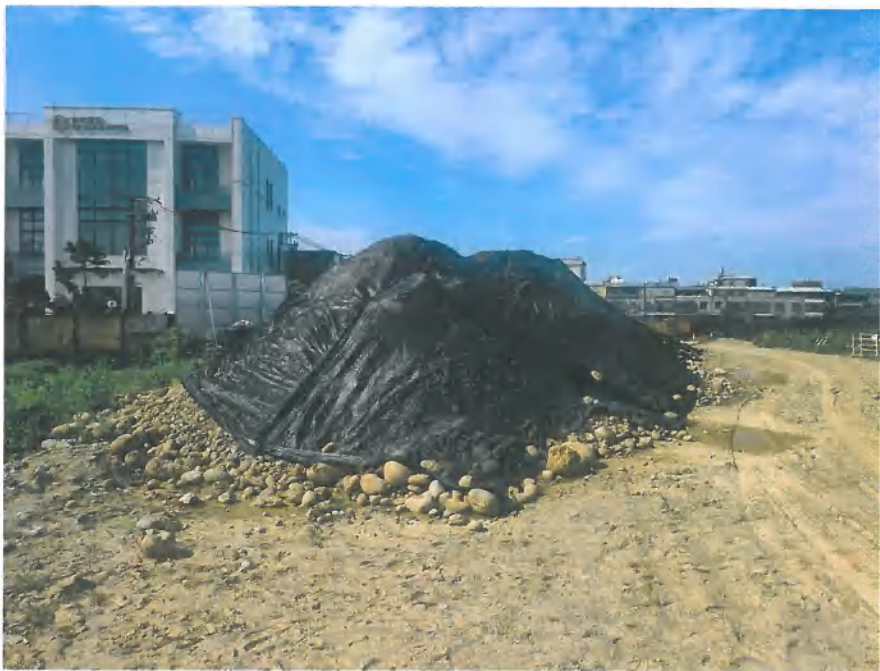
| 項目 1 | 利用原工程擾動區堆置土石方，並以防塵網敷蓋 |
