**桃園市八德區大湳滯洪池工程**  
**施工階段環境友善自主檢查表(施工廠商填寫)**

| 檢查日期: 112 年 05 月 24 日 | | 施工進度: 82% | | 預定完工日期: 112 年 12 月 31 日 | |
| 主辦機關: 桃園市政府水務局 | | 監造單位: 中興工程顧問股份有限公司 | | | |
| 施工單位: 良記營造股份有限公司 | | 工程位置: (TWD97): X: 281494.65 Y: 2761003.36 | | | |

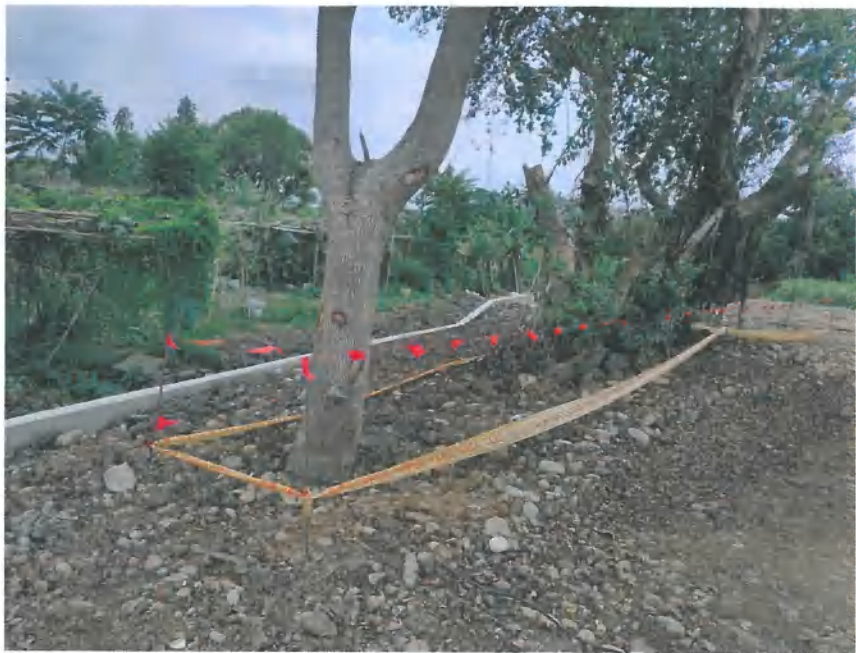
| 項目 2 | 樹木妥善保護 |

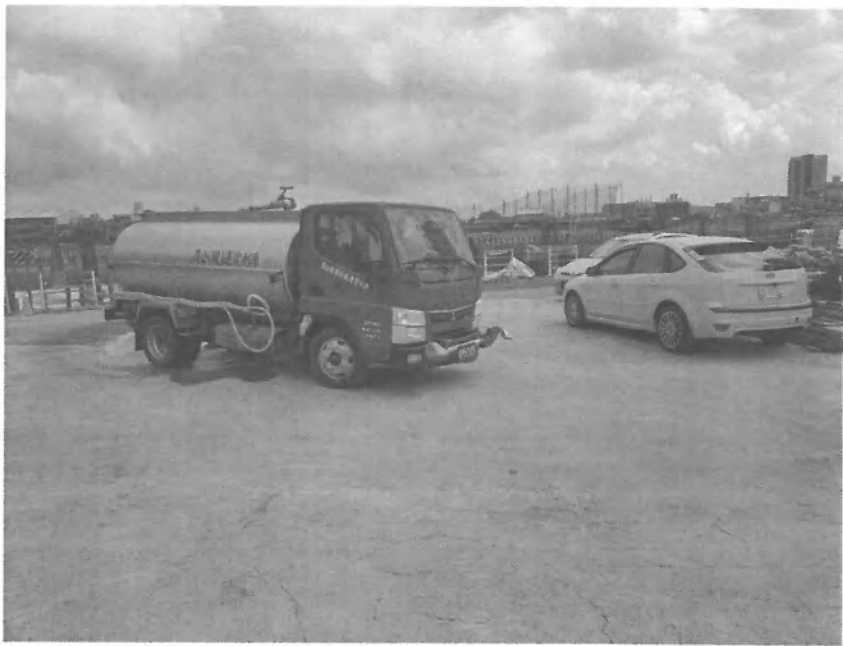
| 項目 1 | 工程作業中撒水 |

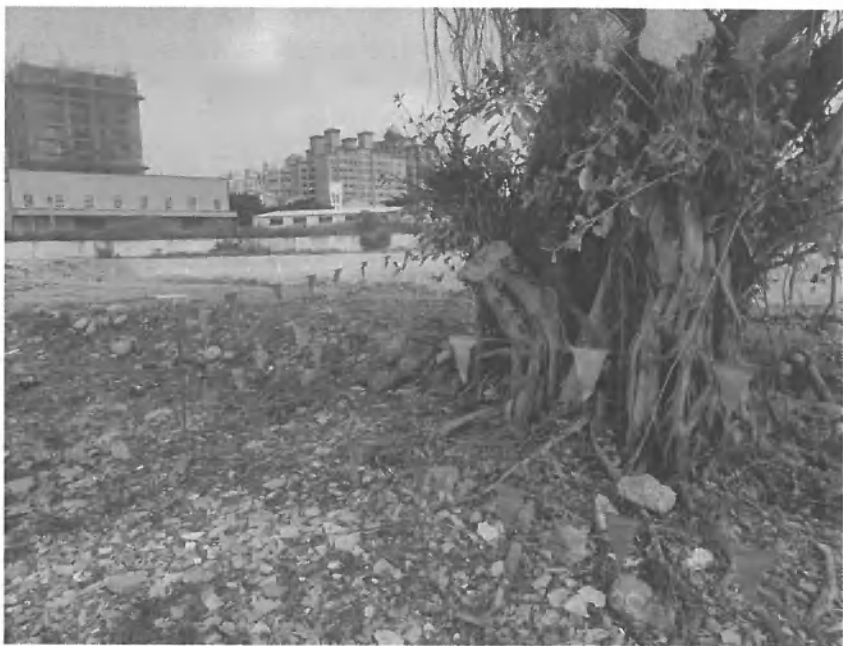
| 項目 2 | 樹木妥善保護 |

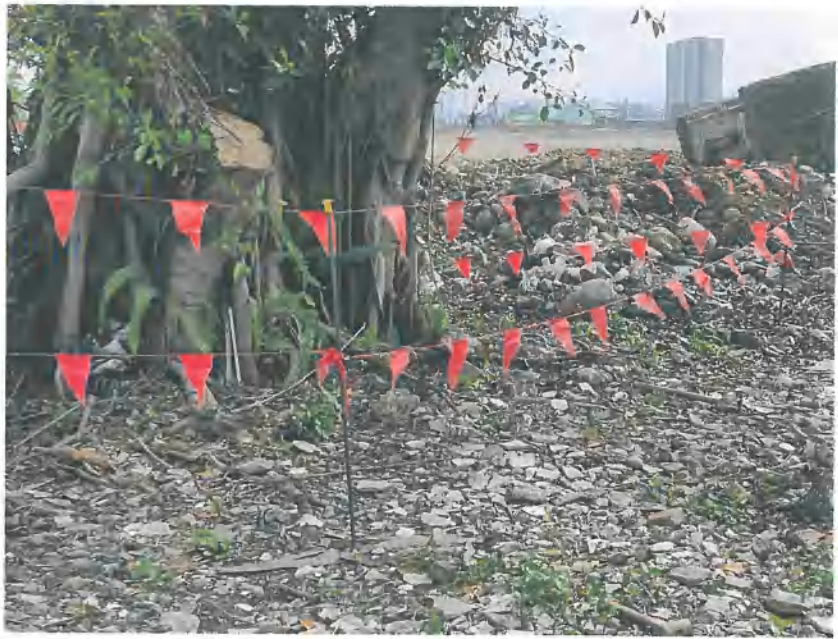
| 項目 1 | 樹木妥善保護 |

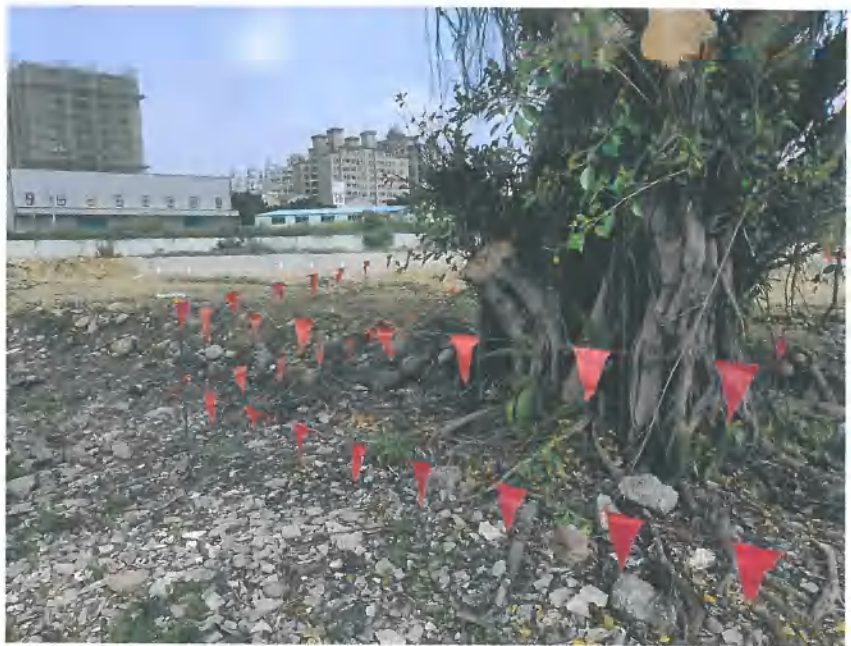
| 項目 2 | 樹木妥善保護 |

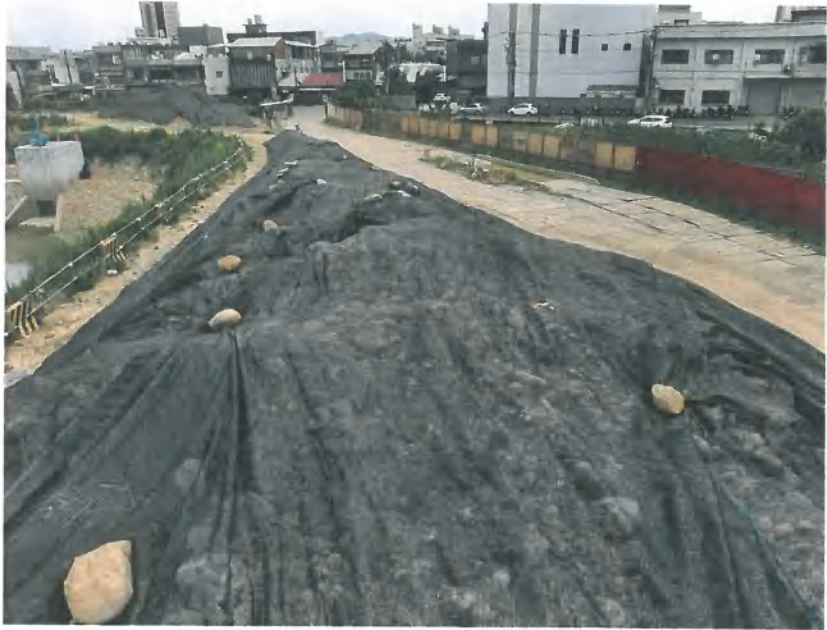
| 項目 1 | 利用原工程擾動區堆置土石方，並以防塵網敷蓋。 |

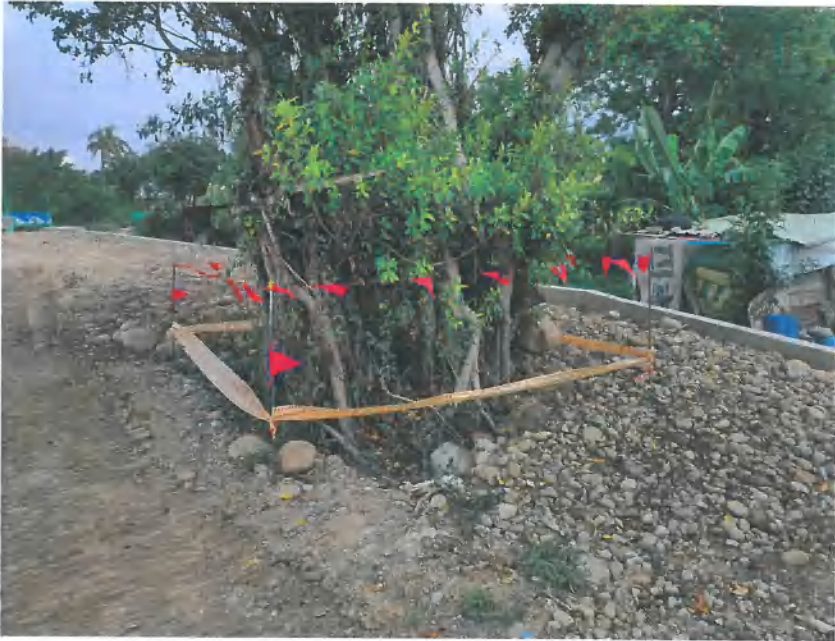
| 項目 2 | 樹木妥善保護 |

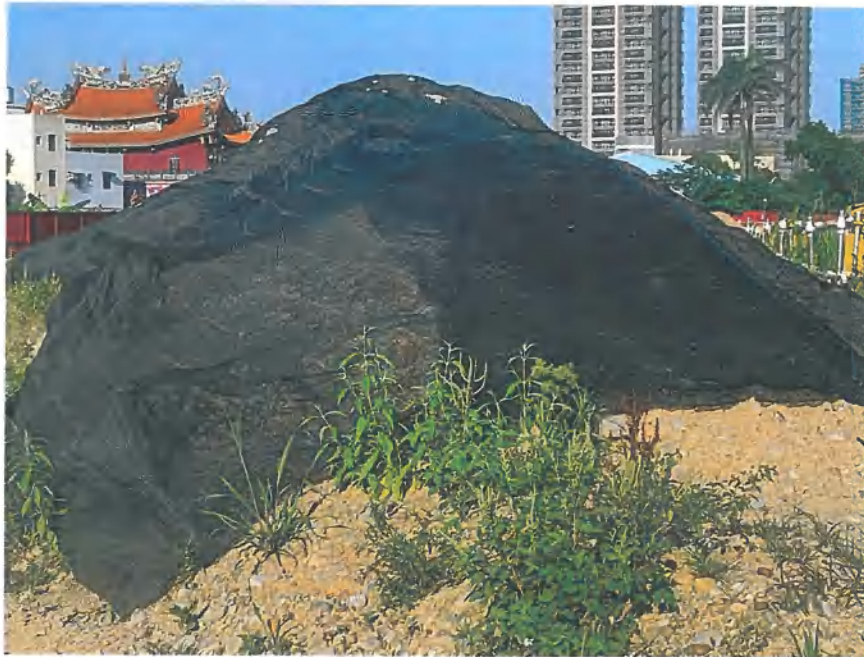
| 項目 1 | 利用原工程擾動區堆置土石方，並以防塵網敷蓋。 |

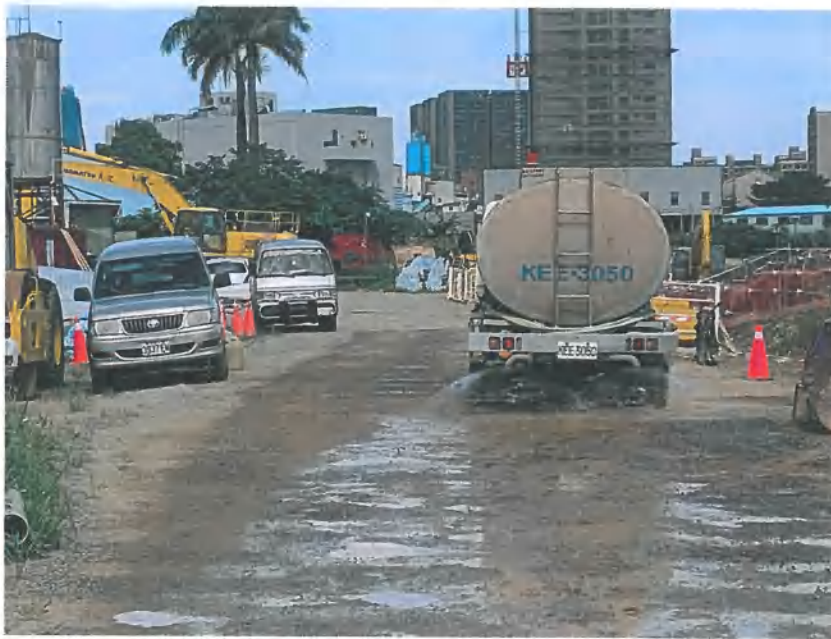
| 項目 2 | 工程作業中撒水 |

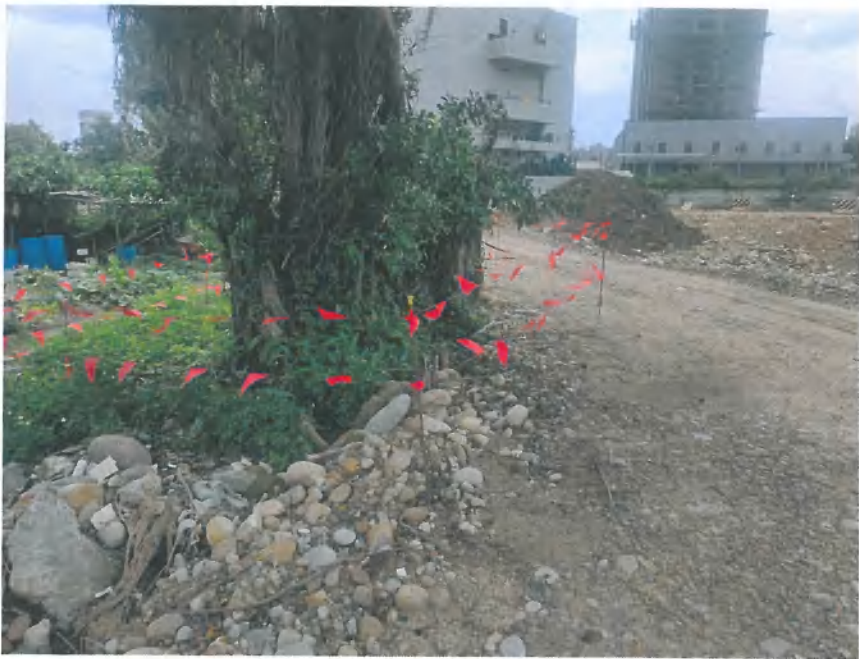
| 項目 1 | 樹木妥善保護 |

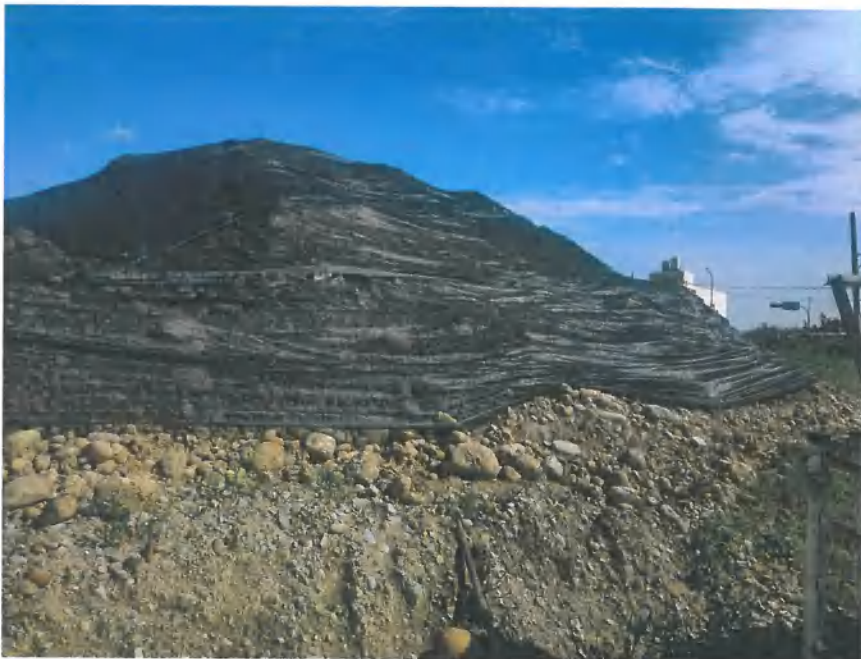
| 項目 2 | 利用原工程擾動區堆置土石方，並以防塵網敷蓋 |

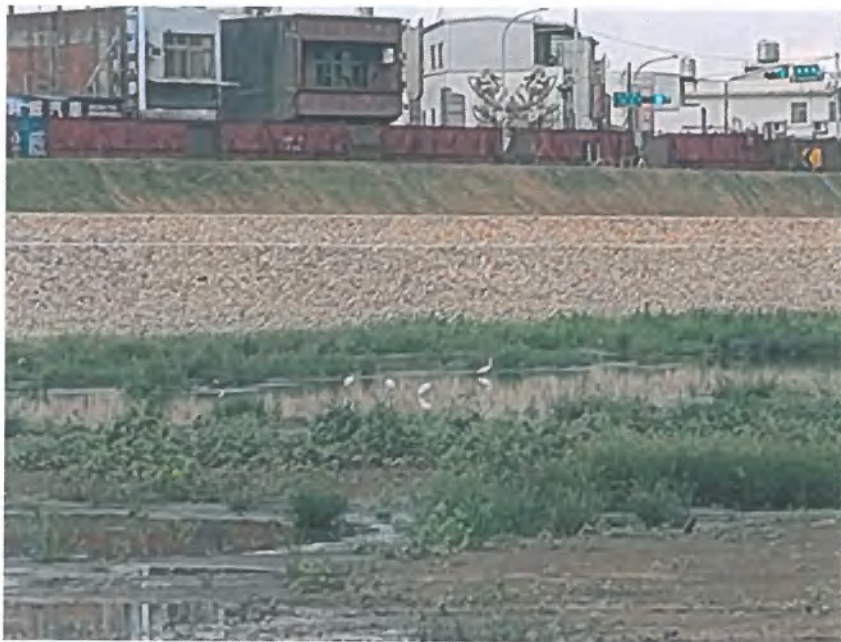
| 項目 1 | 低窪淺水環境維持其良好棲地條件 |

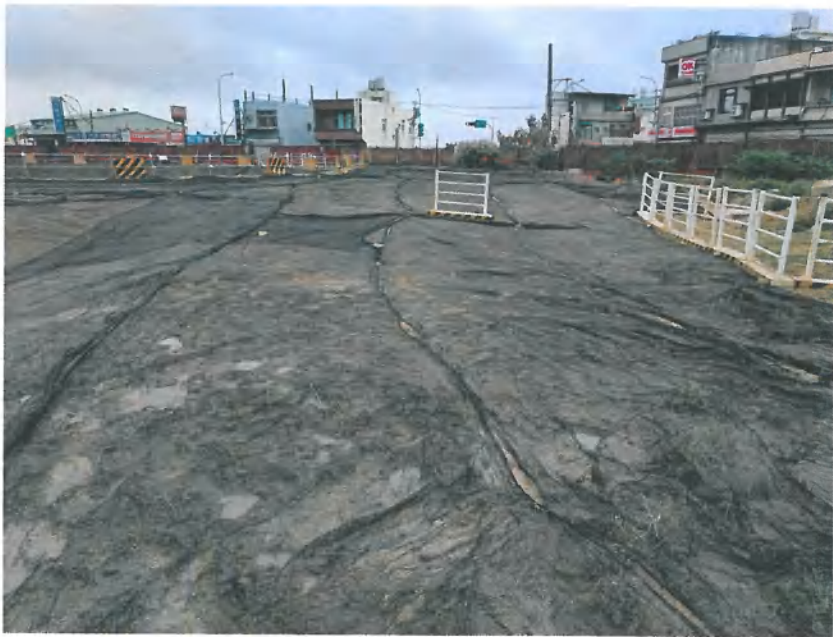
| 項目 2 | 利用原工程擾動區堆置土石方，並以防塵網數蓋 |

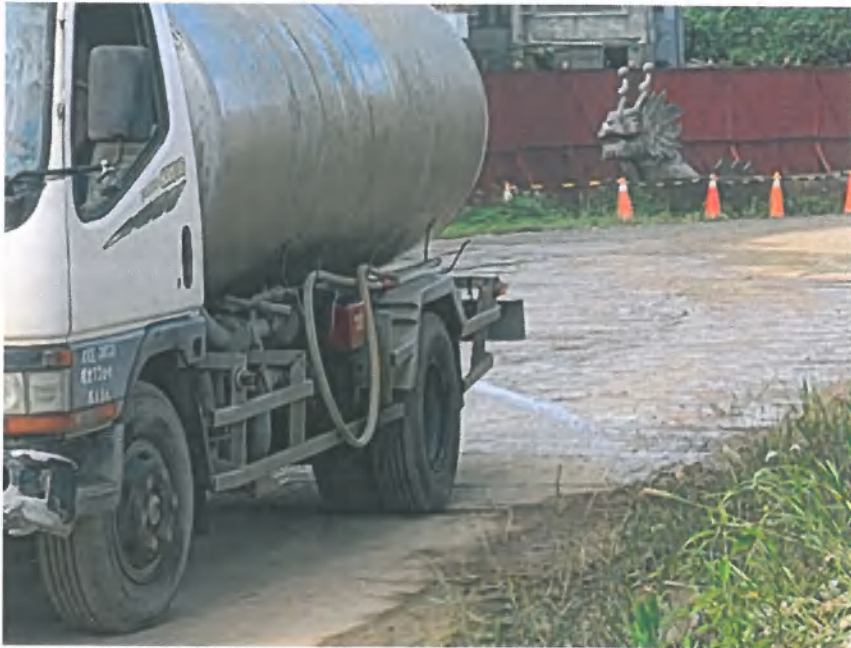
| 項目 1 | 工程作業中撒水 |

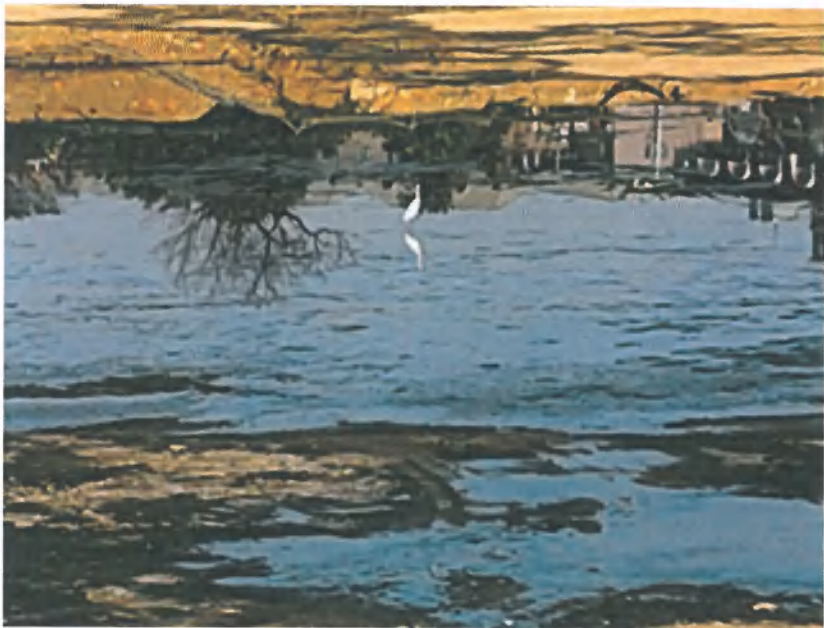
| 項目 2 | 低漥淺水環境維持其良好棲地條件 |

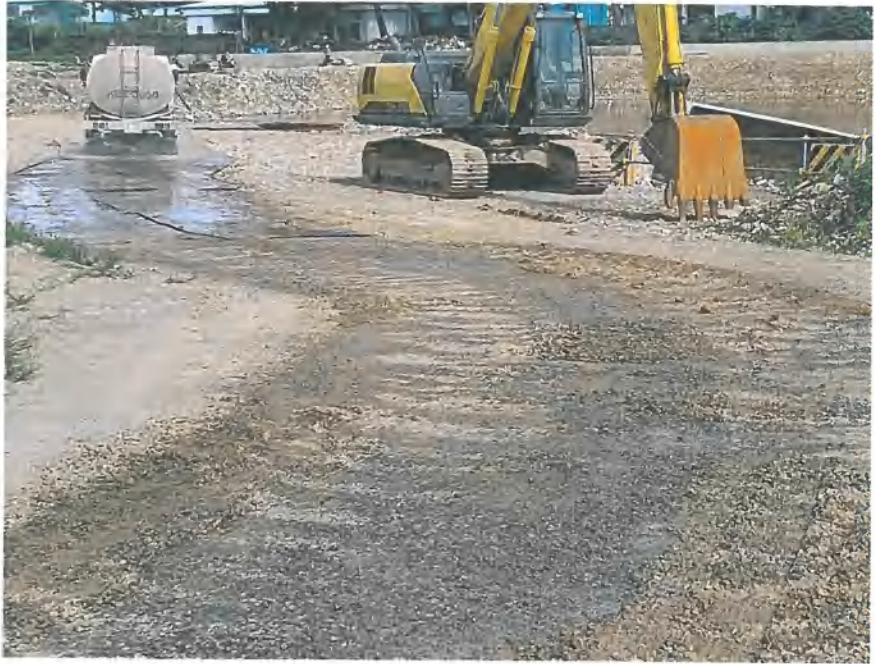
| 項目 1 | 工程作業中撒水 |

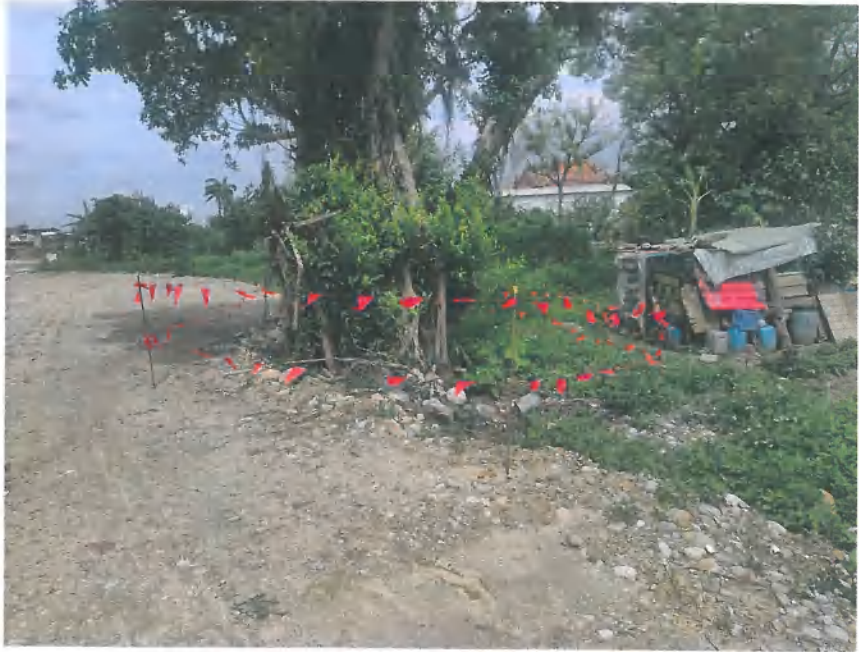
| 項目 2 | 樹木妥善保護 |

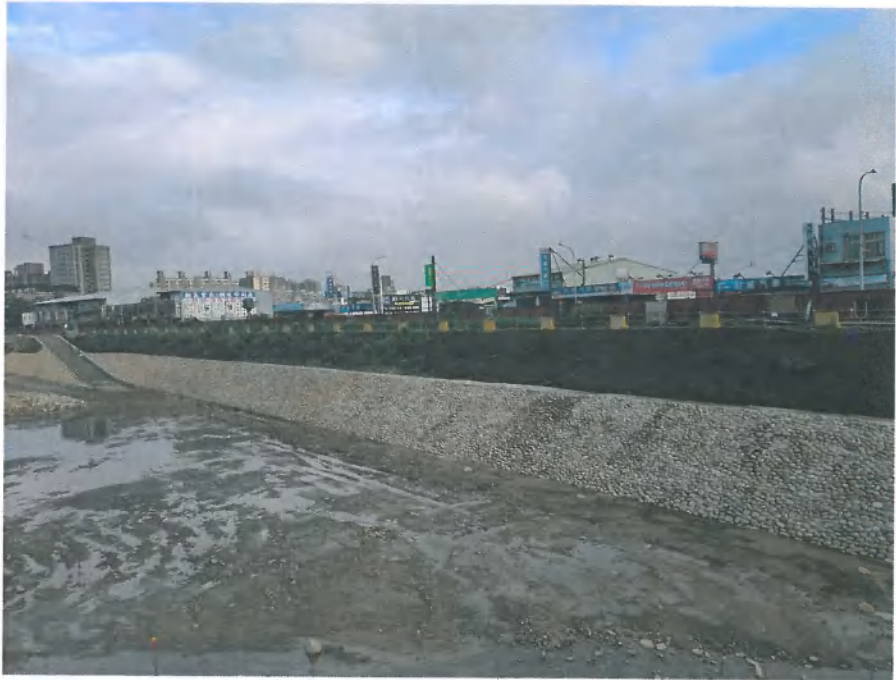
| 項目 1 | 裸露土石方以防塵網敷蓋 |

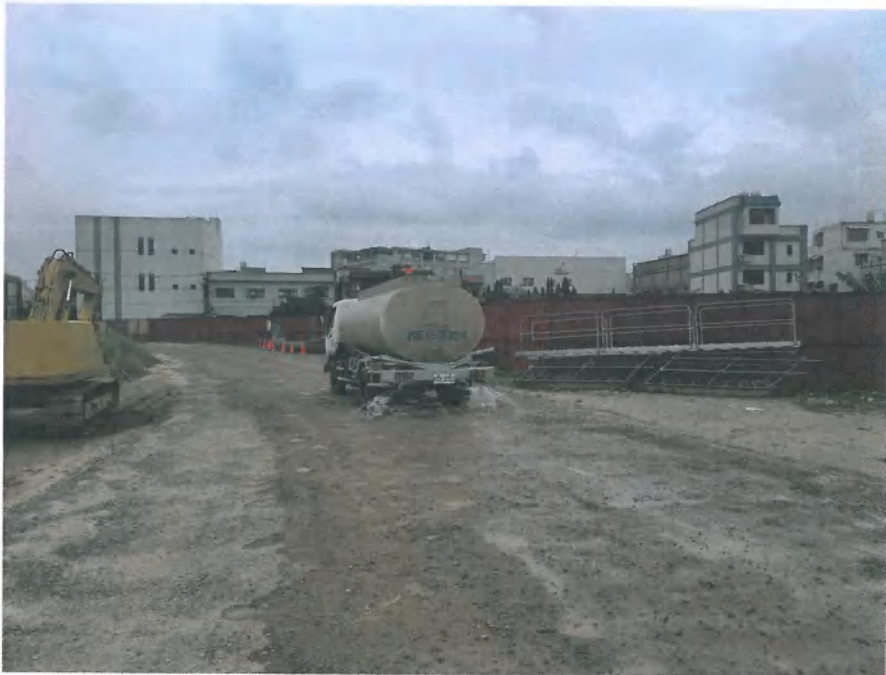
| 項目 2 | 工程作業中撒水 |

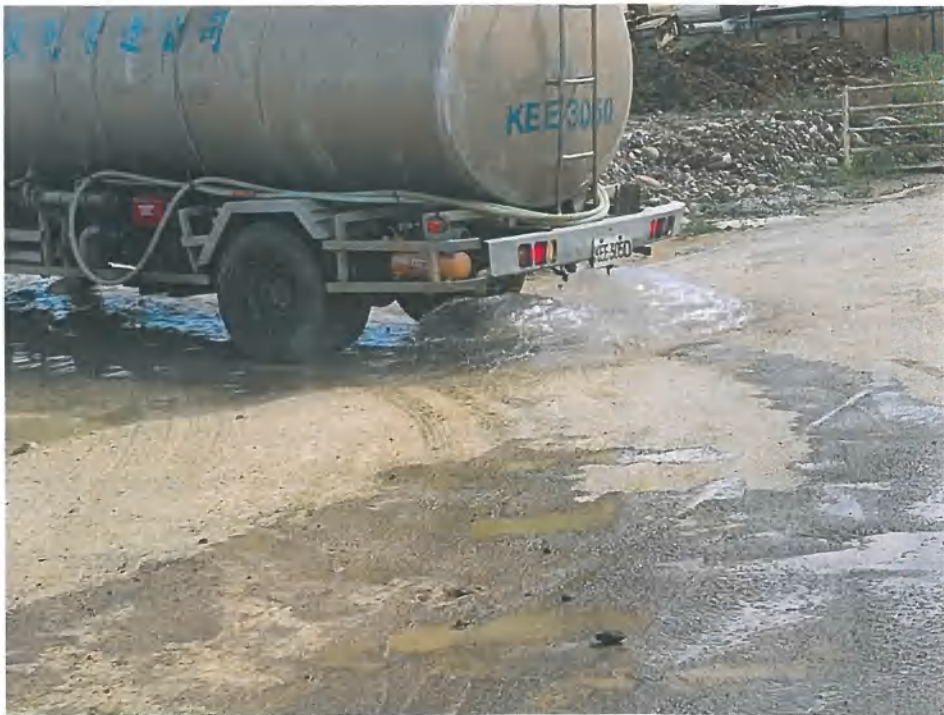
| 項目 1 | 工程作業中撒水 |

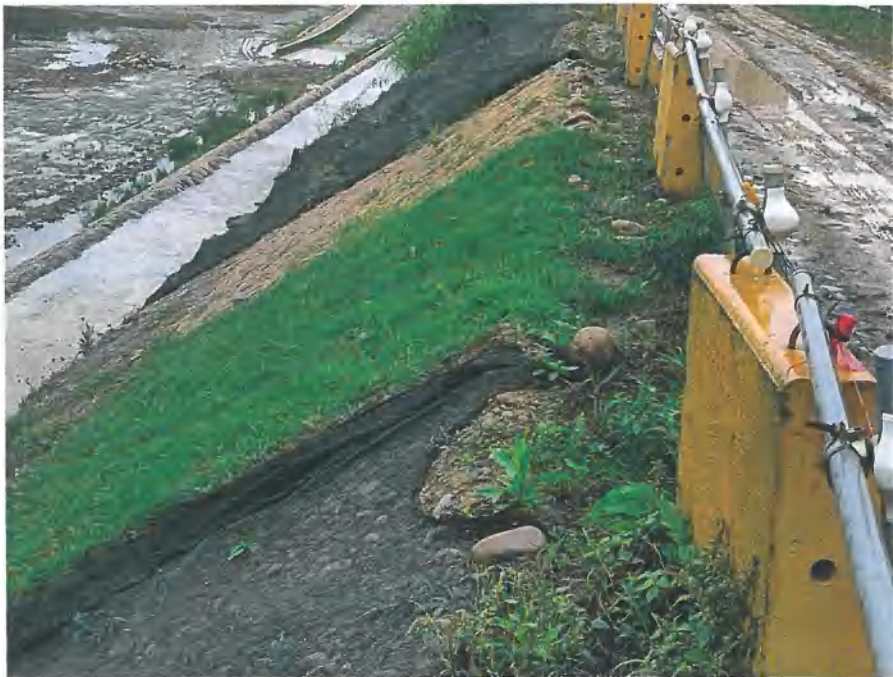
| 項目 2 | 裸露土石方以防塵網敷蓋或植栽 |

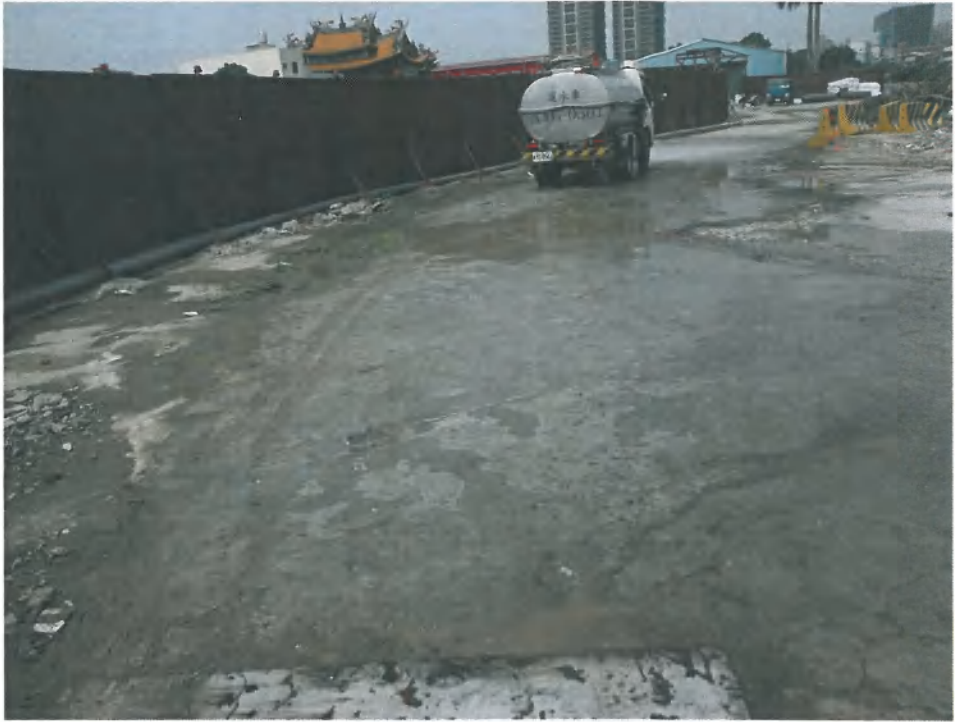
| 項目 1 | 工程作業中撒水 |

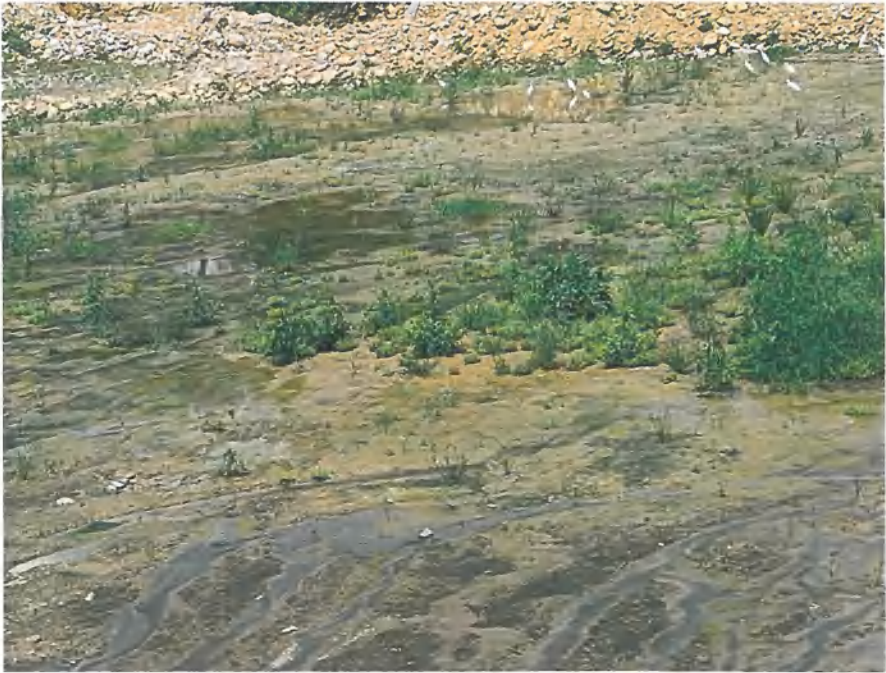
| 項目 2 | 低窪淺水環境維持其良好棲地條件 |

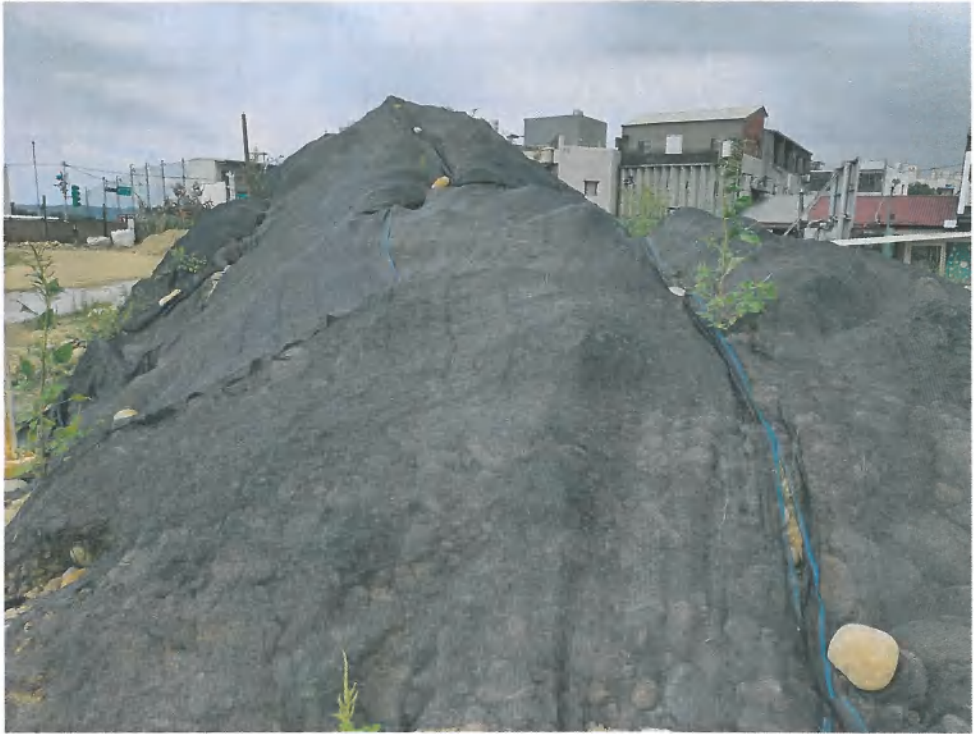
| 項目 1 | 裸露土石方以防塵網敷蓋 |

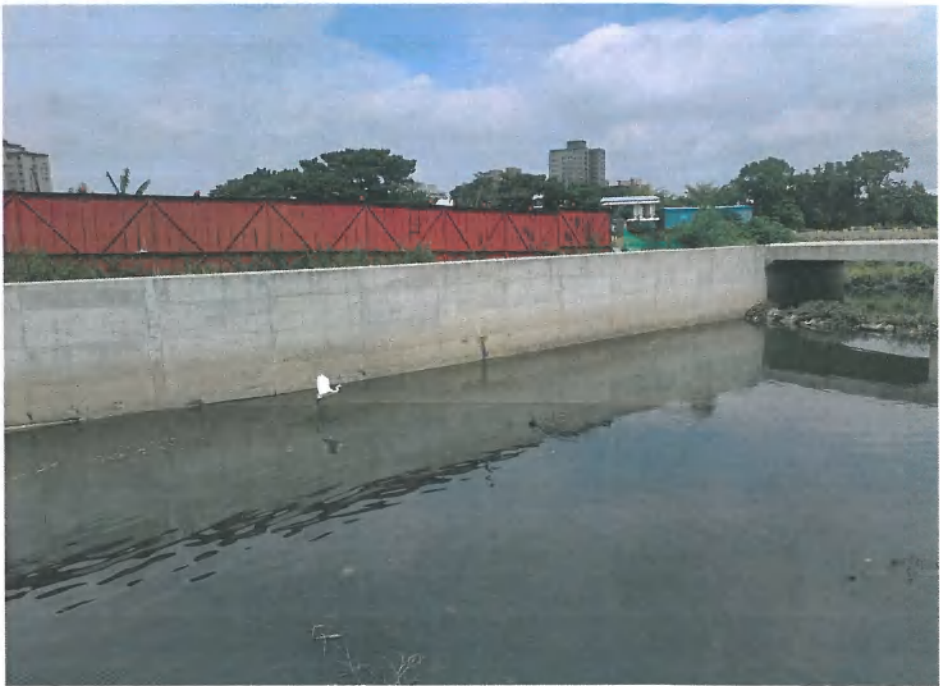
| 項目 2 | 低漥淺水環境維持其良好棲地條件 |

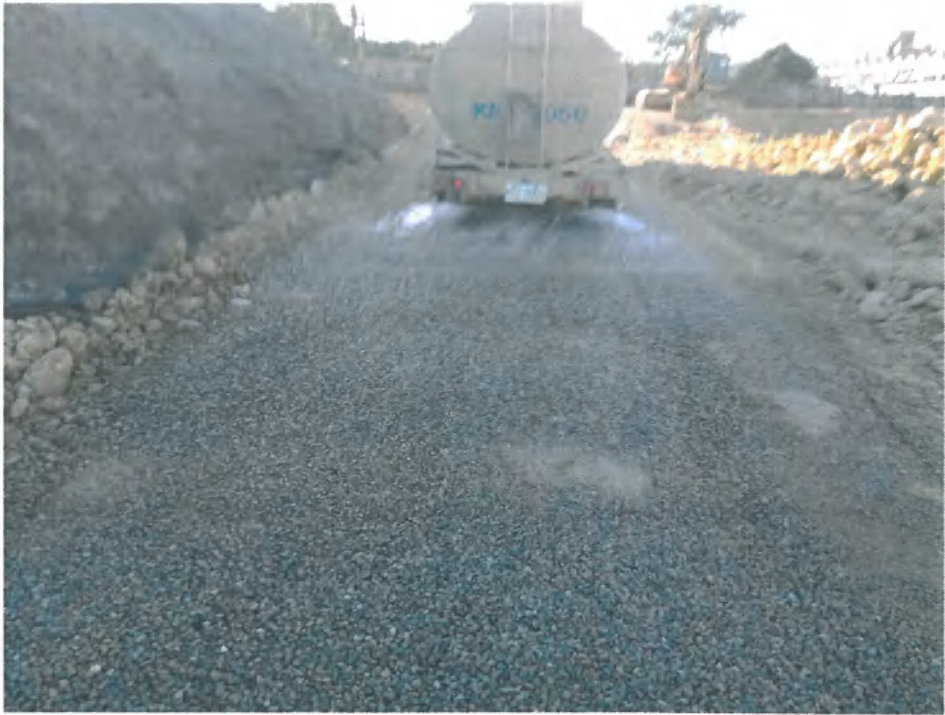
| 項目 1 | 工程作業中撒水 |

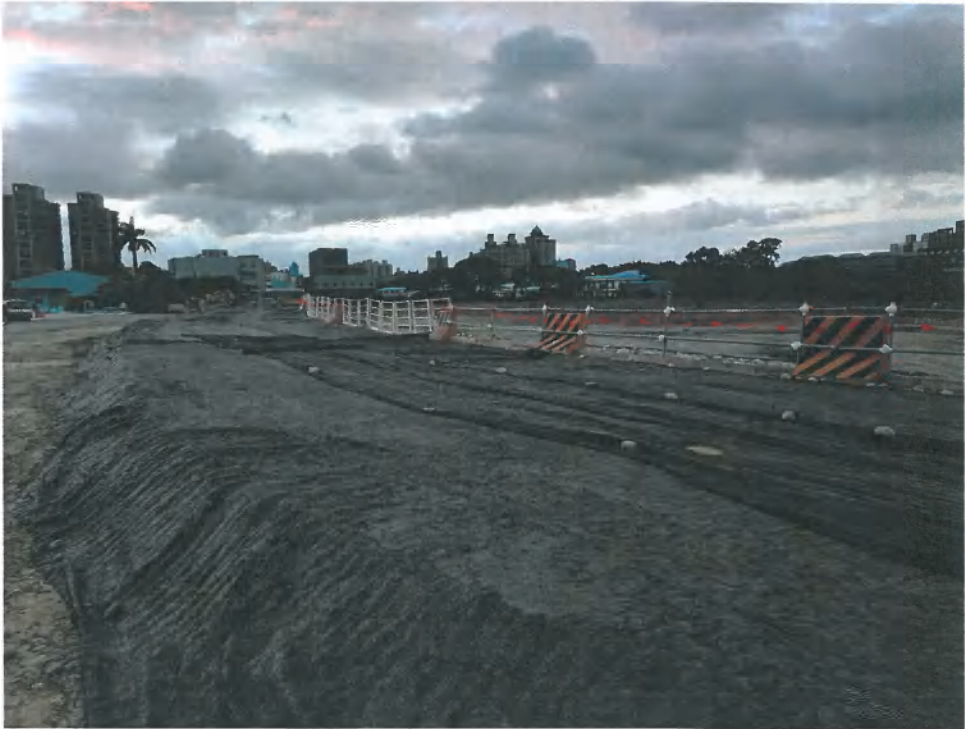
| 項目 2 | 裸露土石方以防塵網敷蓋 |

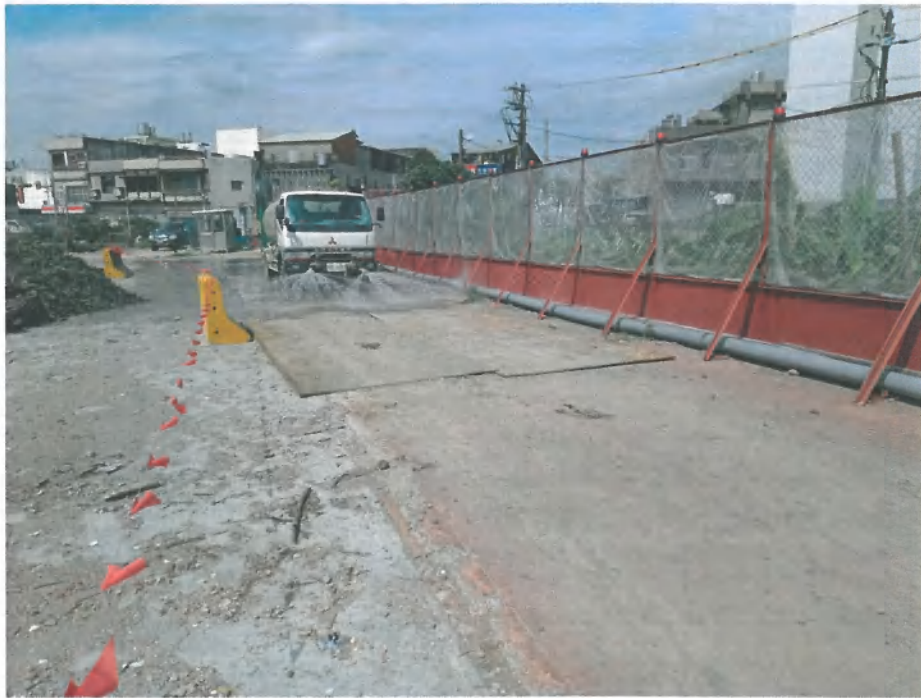
| 項目 1 | 工程作業中撒水 |

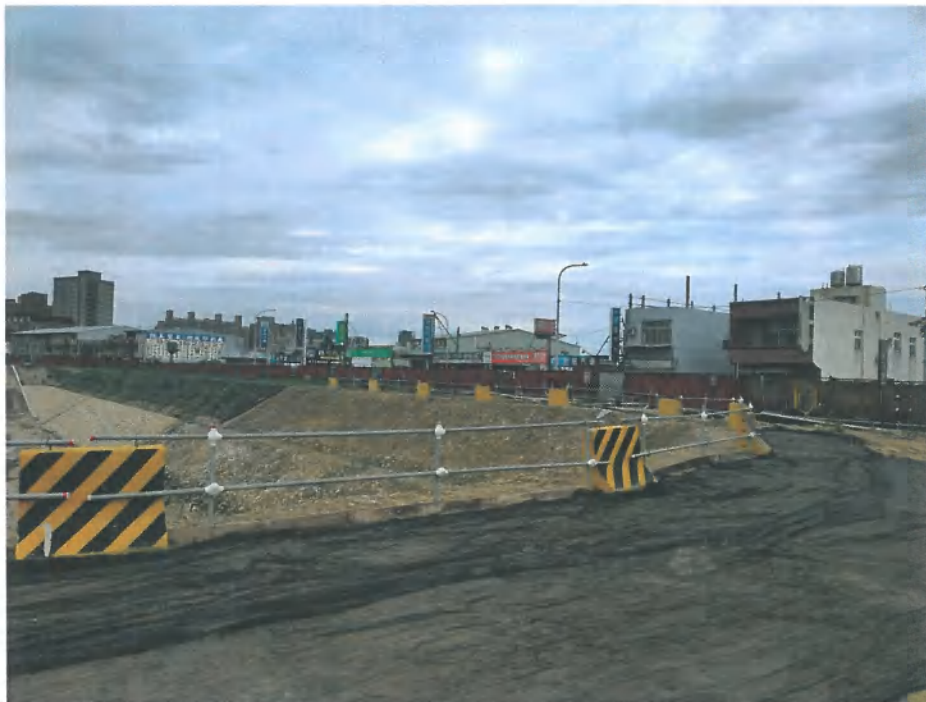
| 項目 2 | 裸露土石方以防塵網敷蓋 |

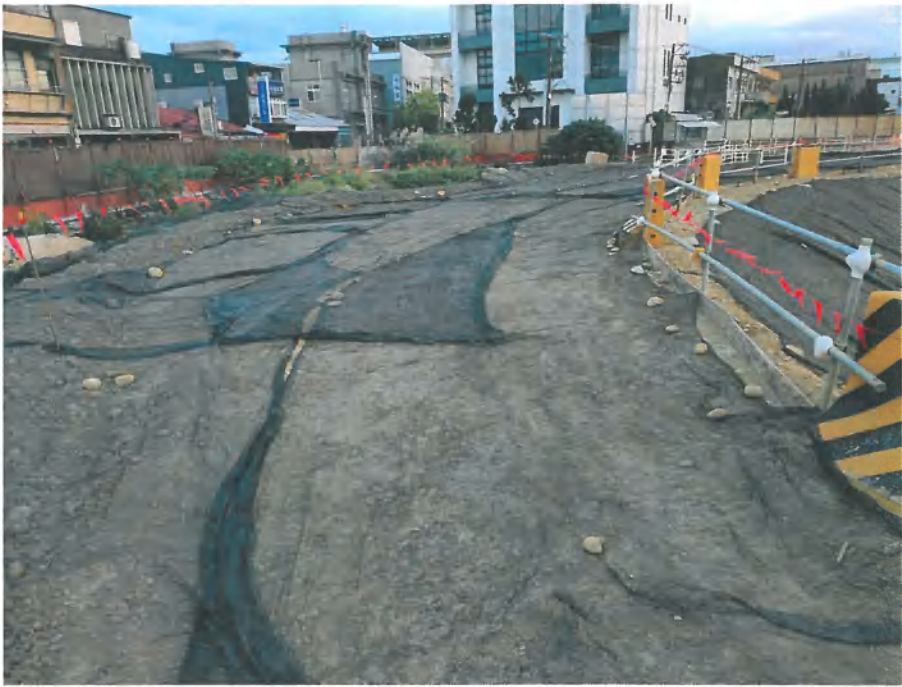
| 項目 1 | 裸露土石方以防塵網敷蓋 |

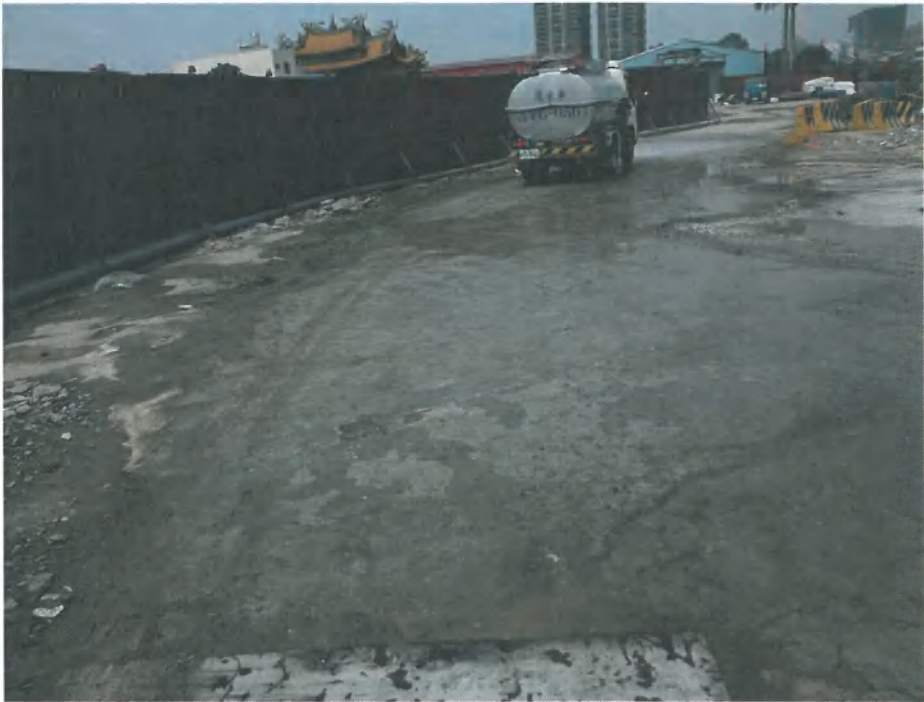
| 項目 2 | 工程作業中撒水 |

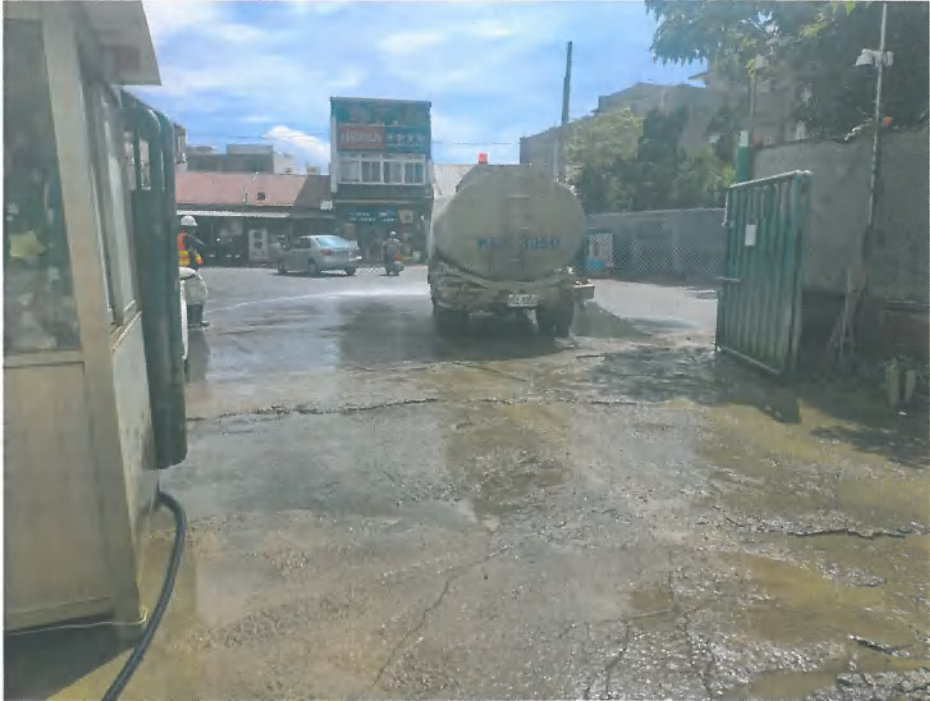
| 項目 1 | 工程作業中撒水 |

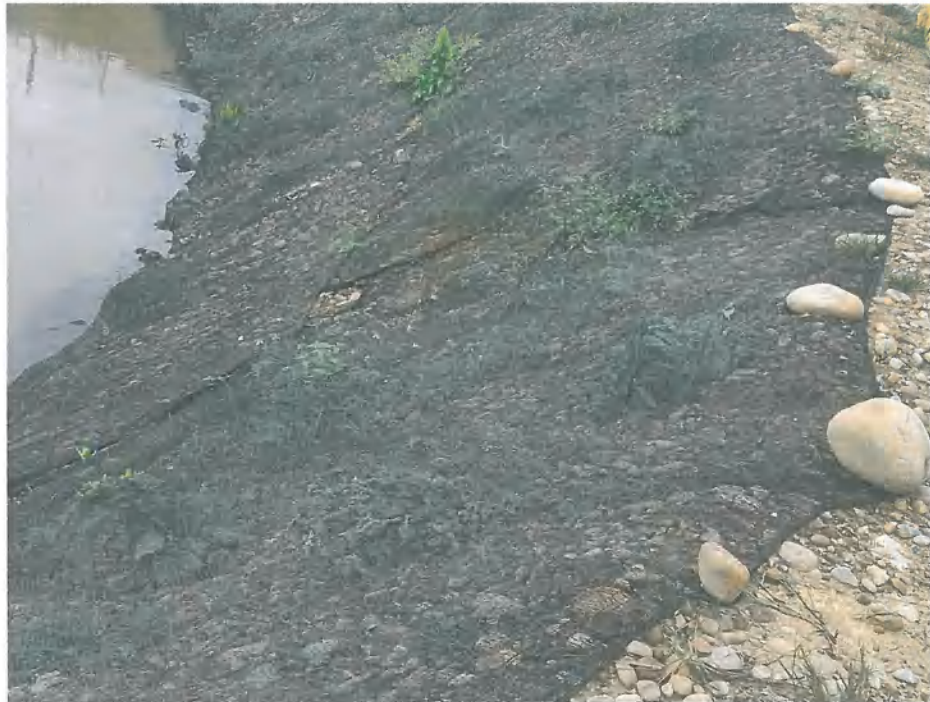
| 項目 2 | 裸露土石方以防塵網敷蓋 |
