# 工程生態檢核表 施工階段附表

## C-01 現場勘查紀錄表

# 魚管處滯洪池工程生態檢核表

## C-01 施工階段現場勘查紀錄表

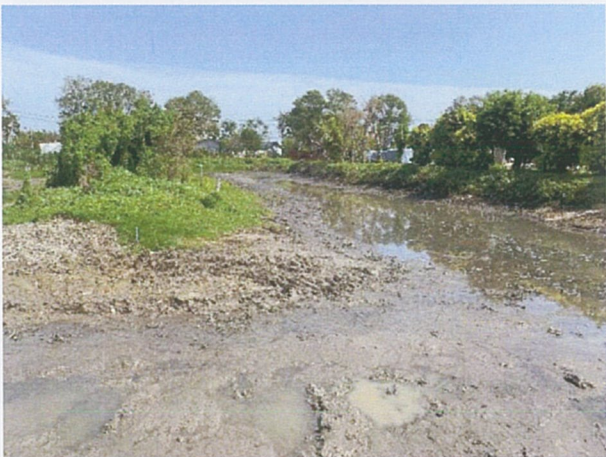
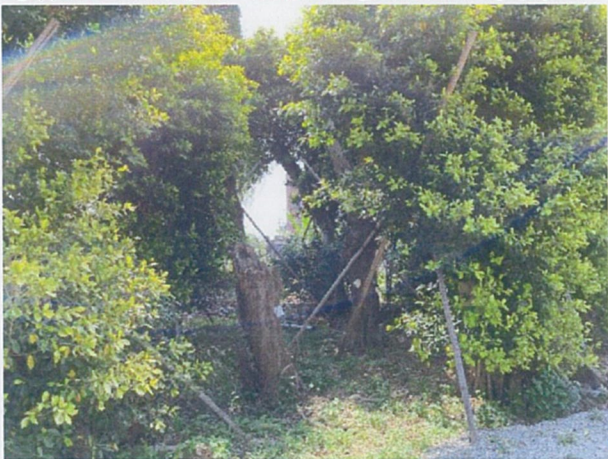
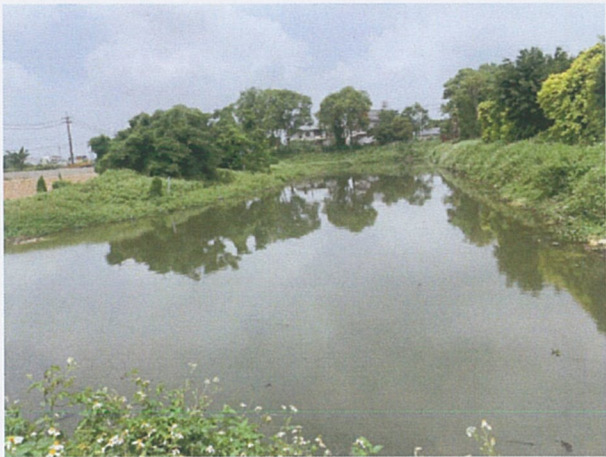
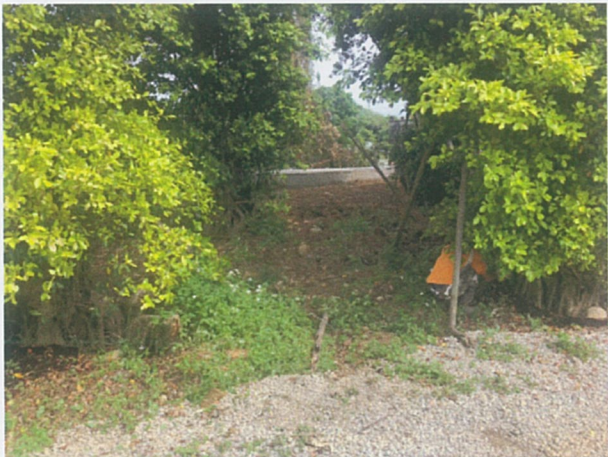
| <p>1. 工區中布袋蓮池抽乾水及移除，建議之後水域環境規劃設計基本原則可以參考農委會特有生物研究保育中心編印的「營造生意盎然的生態水池簡介」，種植原生水生植物；池中島的喬木被槭葉牽牛纏繞，導致其生長不良，建議以人工砍除移除，若能從根基部拔除將更為有效。</p> <p>2. 保存樹木有黃化已及死亡的情形，請自主檢核時確認保存樹木死亡樹種及數量，建議之後補植新的喬木，樹木種類以原生樹木為優先，其餘保存樹木葉片黃化情形較上個月嚴重，可能為缺微量元素，建議可以補肥養護。</p> | | <p>1. 目前池體以保持高水位且常年有水狀態，無法人工進出清理，且工程範圍未在該區域施作，為顧及不影響中島既有生態環境，將採自然發展生長。</p> <p>2. 保存樹木已於基部周圍鋪灑肥料，提供植株營養生長。</p> | |

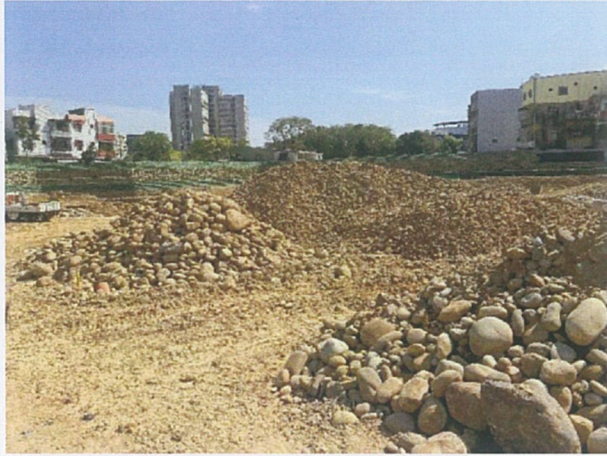
3. 工區便道有鋪設鋼板，已見施工區域開始設置石籠，便道旁有暫時堆放的卵石及施工土方，建議蓋上防塵布或防塵網，以降低揚塵對現地環境之影響，避免砂石飛散影響周圍住戶及農地。

3. 現場土石方堆置已覆蓋防塵網。

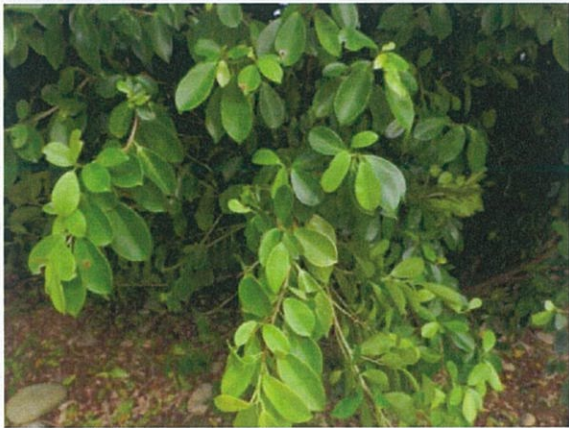
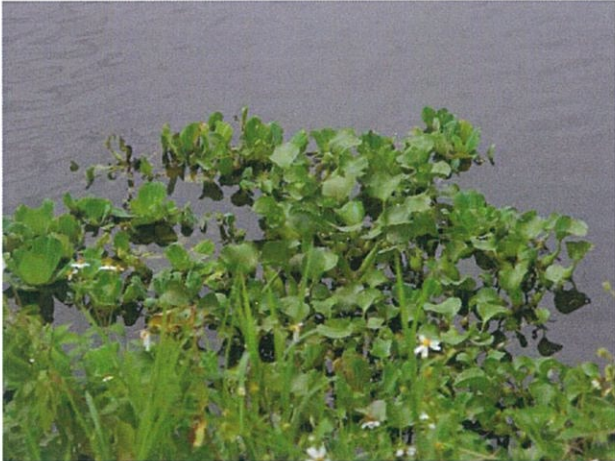
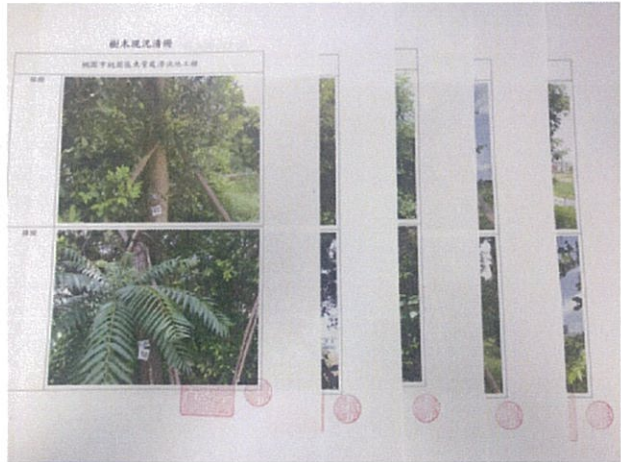
| <ol style="list-style-type: none"> <li>保存樹木區域榕樹黃化情形已改善，請繼續早晚澆灌維護，澆灌時間避開 11:00~15:00 炎熱時段。</li> <li>請於自主檢查時，依據樹木列冊資料檢查保存樹木生長情形，清點死亡樹種及數量，現有榕樹移植過密需要移植或是生長不佳，請會同園藝單位進行處理，從其他工程移植本案工區之樹木亦請列冊追蹤養護情形。</li> </ol> <ol style="list-style-type: none"> <li>工務所前池塘目前觀察到布袋蓮及水芙蓉長出，建議面積若過半時應再次採取人工清理延緩其生長速度，避免造成水中生物因浮水植物大量覆蓋而缺氧，另，清理後之布袋蓮及水芙蓉可於現地混合腐植土等製成堆肥，做為現地喬木之基肥使用達到永續利用之目的，同時減少廢棄物清運產生之碳足跡。</li> </ol> | | <ol style="list-style-type: none"> <li>持續維持灌溉澆水，且依勘查意見避開炎熱時段澆灌。</li> </ol> <ol style="list-style-type: none"> <li>依目前移植樹木重新列冊拍照追蹤生長情況，另有榕樹移植過密意見，尚由主辦單位協調可移植區域，並待適合移植季節再行處理。</li> <li>先前本工程已有將布袋蓮撈起曝曬，作為有機肥料使用，後續主辦單位已於 111 年 7 月 8 日辦理會勘決議請設計單位提供清理概算經費辦理。</li> </ol> | |

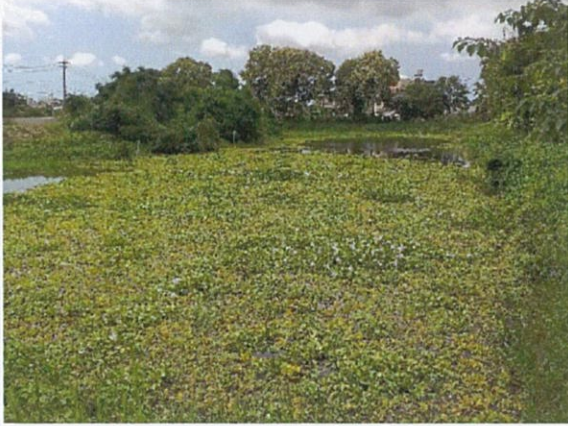
1. 工區辦公室旁的生態池，布袋蓮已覆蓋超過四分之三的水面，施工單位預計進行清除並移至工區旁現地堆肥。建議堆肥可混拌 15% 左右的乾燥植物材料，如：木屑、稻梗、稻殼、蔗渣、花生殼等；以及 5% 左右含氮量較高的材料幫助發酵，如：豆粕、肉類廚餘、牲畜糞便等。堆肥期間建議每日翻攪，使發酵過程均勻，避免產生臭味。

1. 布袋蓮清除已有他案廠商於 111 年 8 月 9 日進場處理。

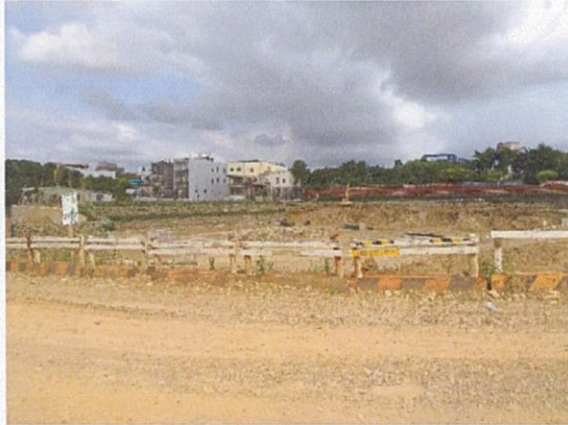
2. 請於自主檢查時，依據樹木列冊資料檢抽查保存樹木生長情形，滯洪池旁的新植樹木請一併列冊追蹤。

2. 前次生態稽核開列勘查意見時，已有針對移植樹木及既有樹木重新列冊拍照追蹤生長情況，將依列冊資料持續觀察。

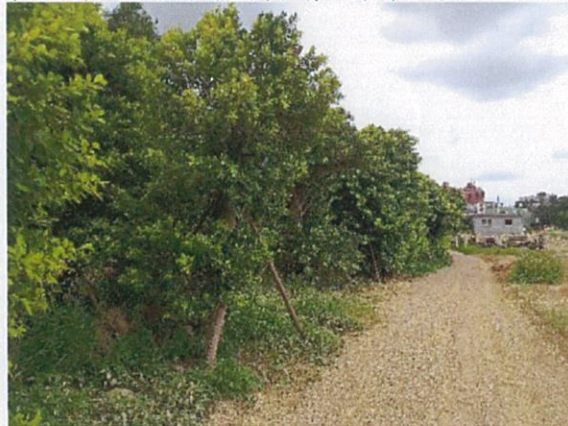
3. 樹木黃化情形稍有改善，近期連日無雨且天氣炎熱，請注意維持早晚澆灌，並避開 11:00~15:00 炎熱時段。目前保全樹木帶有觀察到鳥類築巢，若要進行修枝相關作業，請注意迴避。

3. 持續維持灌溉澆水，且避開炎熱時段澆灌，如有鳥類築巢狀況，將進行保護避開修枝影響棲息環境。

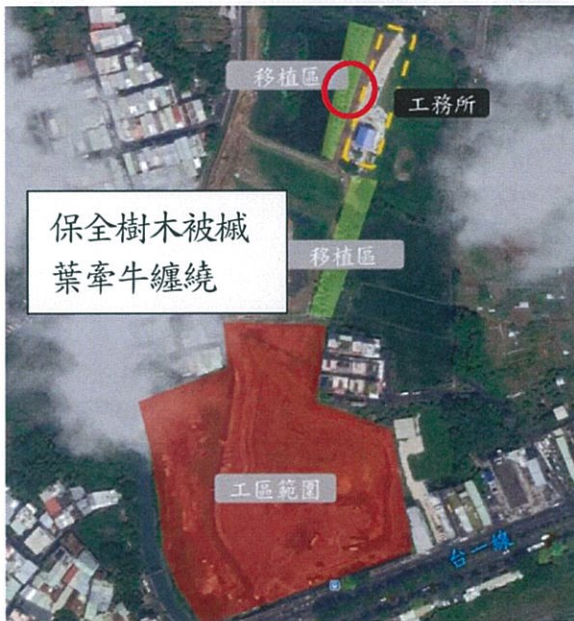
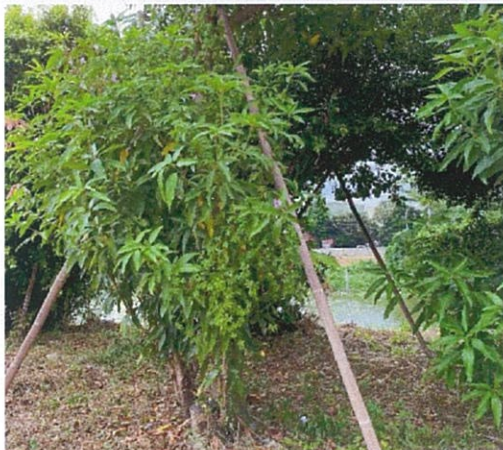
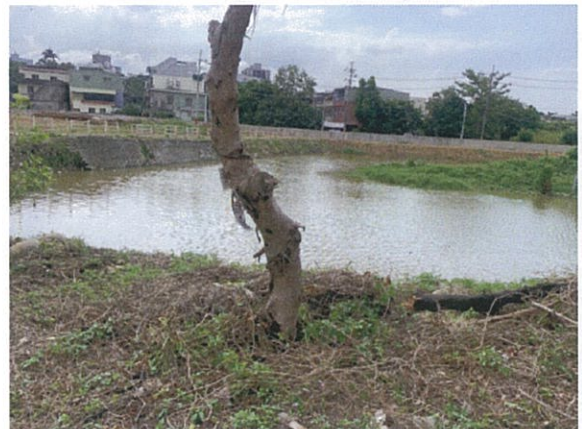
1. 工務所前移植樹木被槓葉牽牛纏繞，建議進行清除，避免樹木生長不良。座標(TWD97)X:276760.91,Y:2763351.88，請施工廠商於自主檢查時確認保全樹木生長情形。

1. 植栽遭槓葉牽牛纏繞已清除完成。

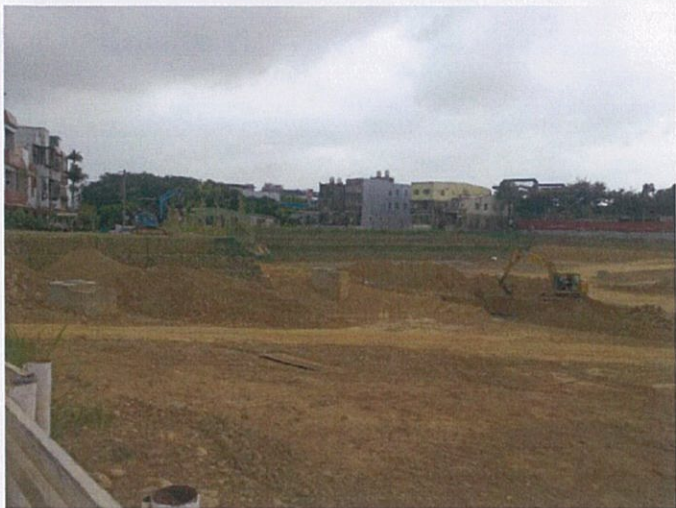
3.現勘當天與前幾天皆下雨，並無發現揚塵問題。

3. 如有揚塵較嚴重情況，會加派人員灑水處理。

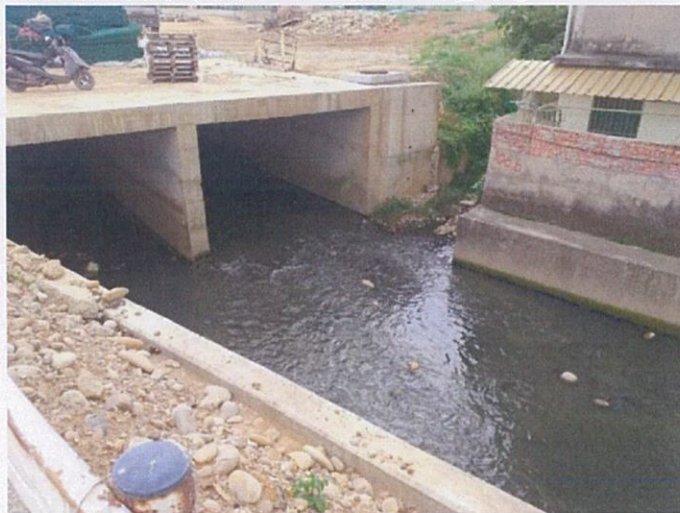
4. 工區貼近新莊子溪，本次現勘未發現有泥水流入之現象。

4. 現況未有泥水流入會持續保持。

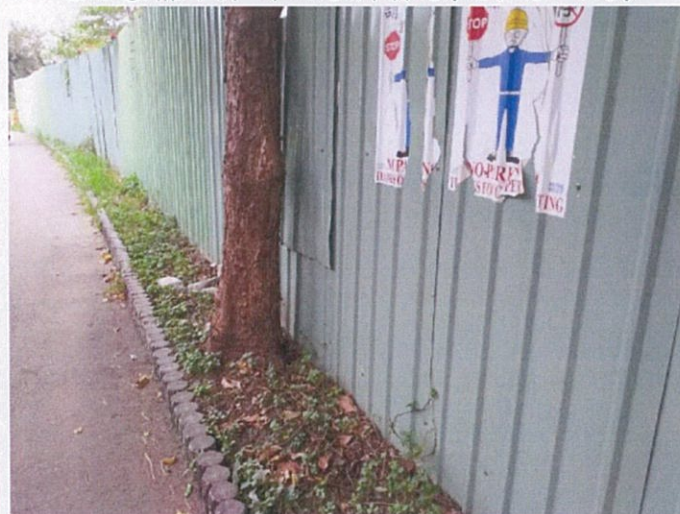
5.工區西南側貼近新莊子溪，且周圍樹木及草皮較多，人為干擾較低，較有機會出現生物(兩生、爬蟲)，該側圍籬皆貼地，可有效阻擋生物進入工區。

5. 施作期間，圍籬將持續保持設置。
