# 老街溪右岸斷面 34 至斷面 41 護岸新建工程生態檢核表

## C-01 施工階段現場勘查紀錄表

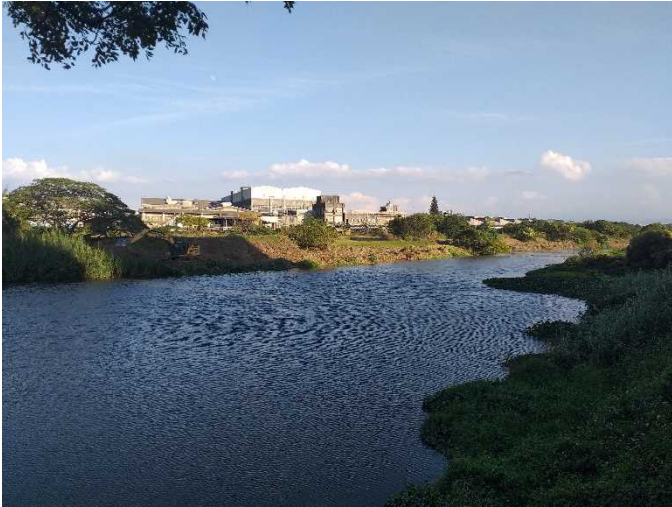
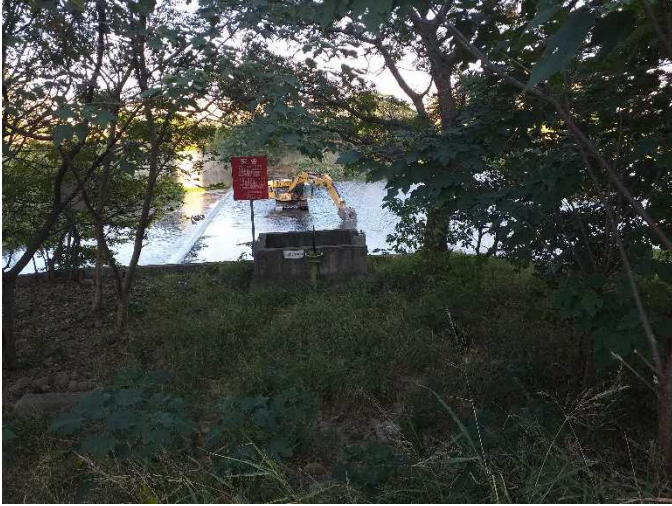
| <p>1. 工程剛開工，目前進行右岸的整地作業。座標(WGS84) (25.000761, 121.211493)處有觀察到施工機具直接駛入河床之情形。</p> <p>建議：非必要時請盡量避免將重機具直接駛入河床，影響河川底質之微棲地構造。</p> | | | |

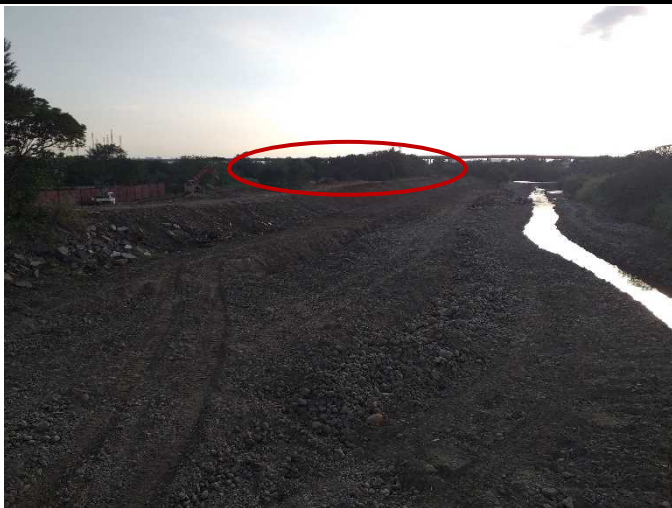
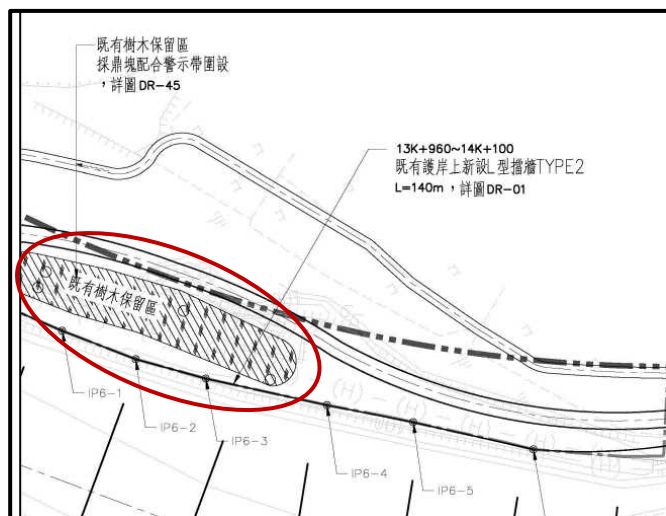
2. 各個樹木保留區請確實依照圖說，採鼎塊配合警示帶為設。

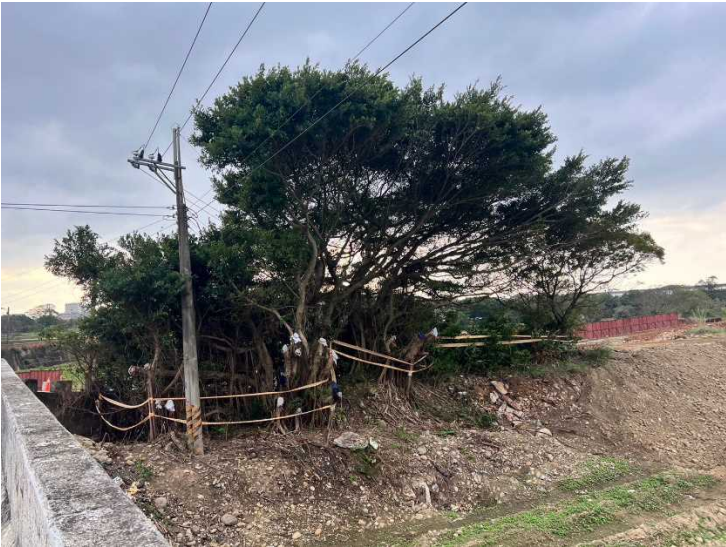
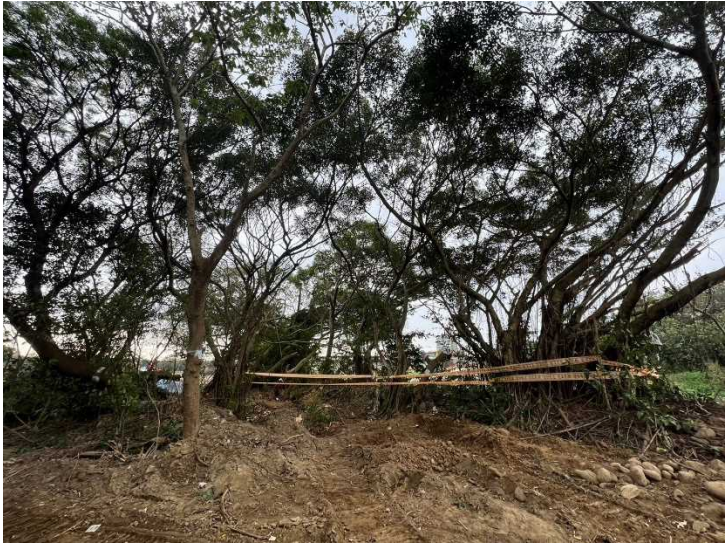
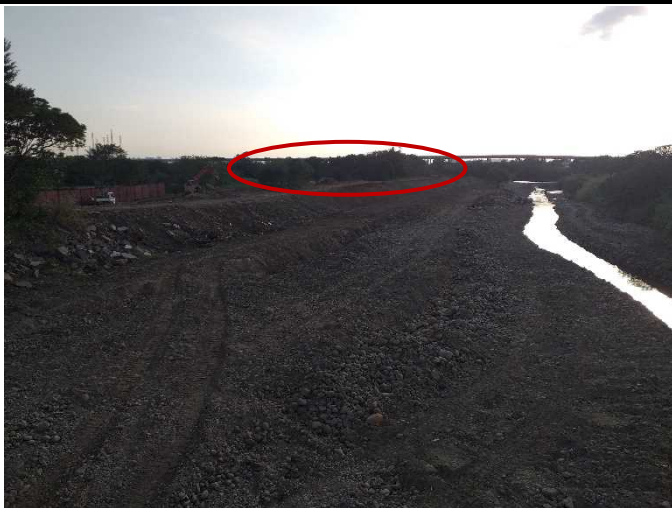
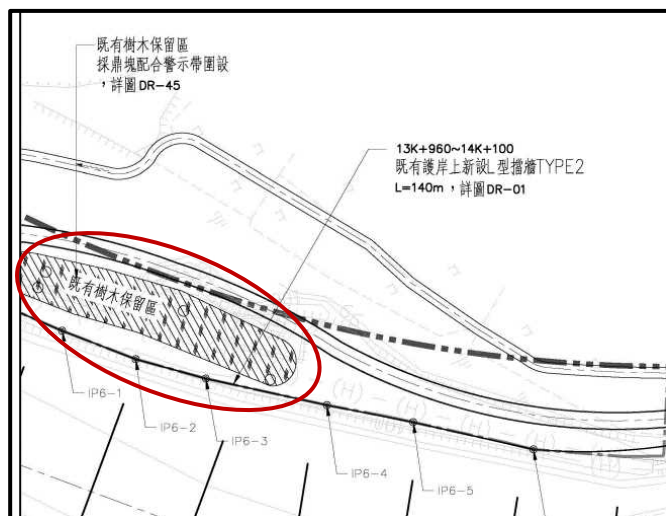
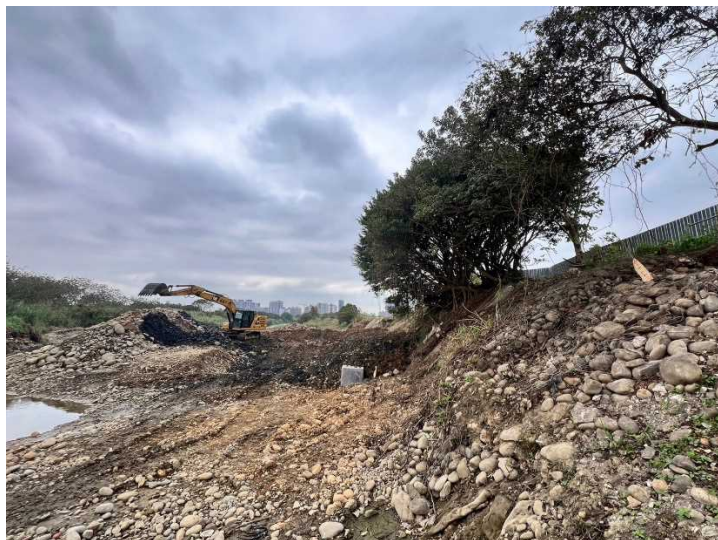
1. 工程範圍中游段已開始挖設施工便道，保全範圍/樹木已拉設警示帶，鼎塊圍設開始設置，但還未完全完成，請盡速完成避免工程機具進入保全區域。

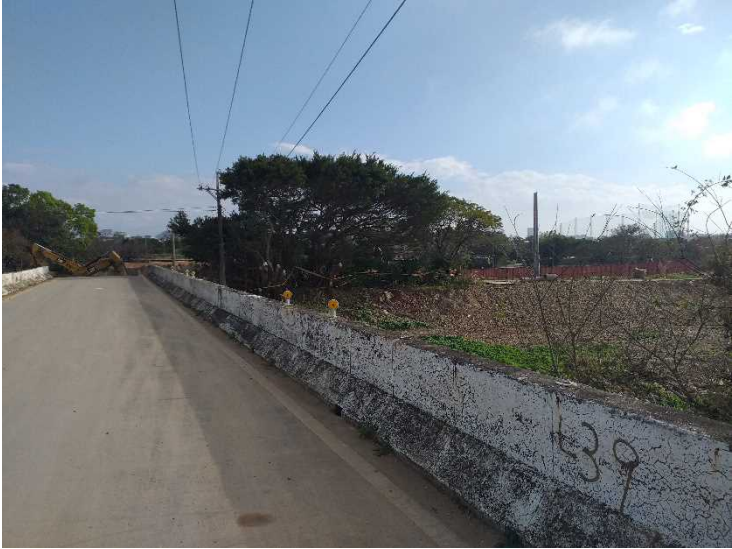
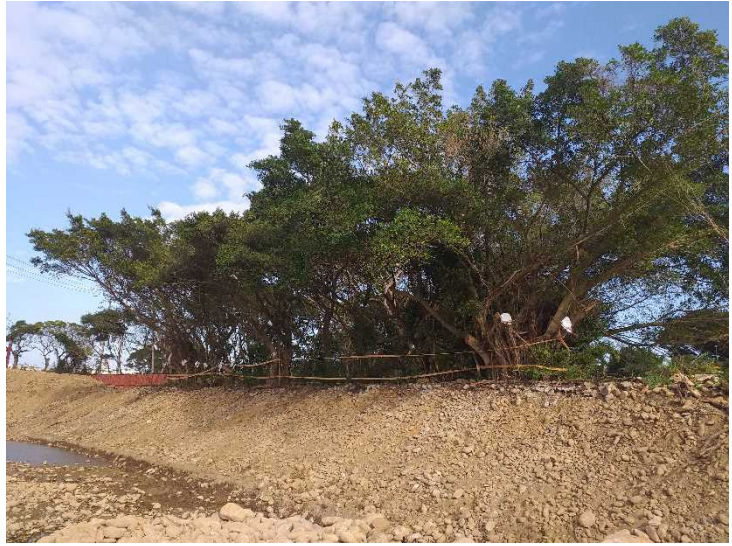
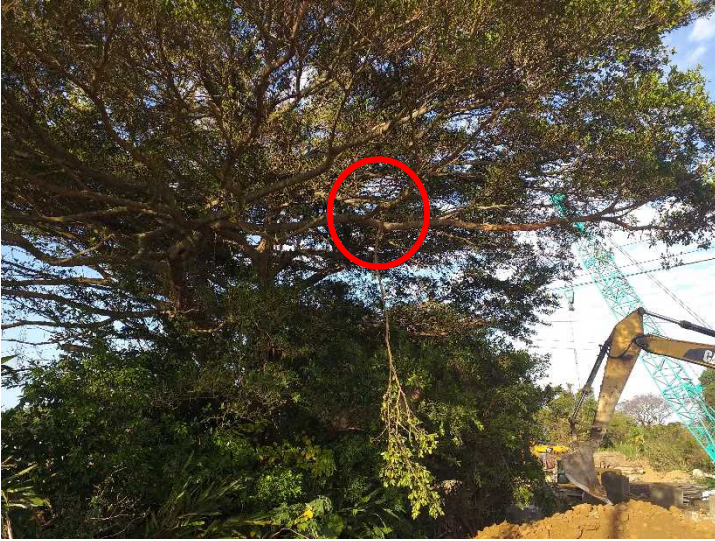
1. 保全範圍/樹木已拉設警示帶，但原設計圖中預計放置鼎塊來分隔保全區域，現場勘查發現因施工便道寬幅不足及邊坡傾斜度等原因，實際上難以設置鼎塊。大多保全樹木狀況尚可，但仍有部分觀察到被工程機具拉扯受損的情形。

建議：若鼎塊無法設置，則需增加保全區域與施工便道間的緩衝區域；或是機具施作前，先行修剪低處的枝幹，避免機具誤傷樹木。

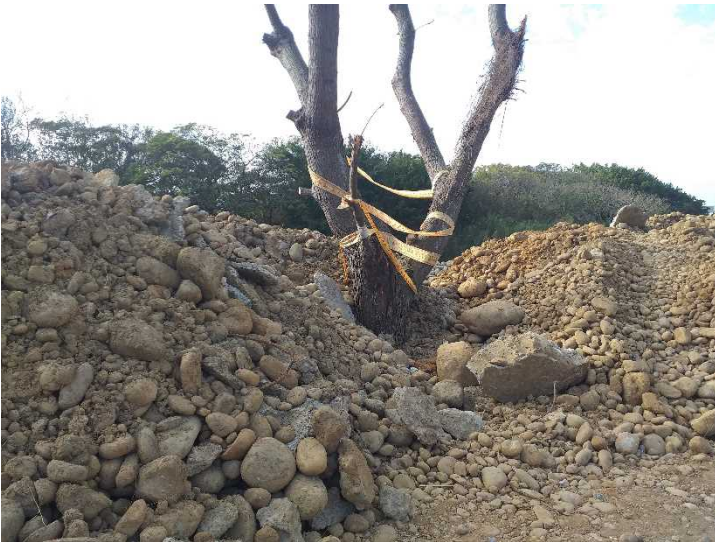
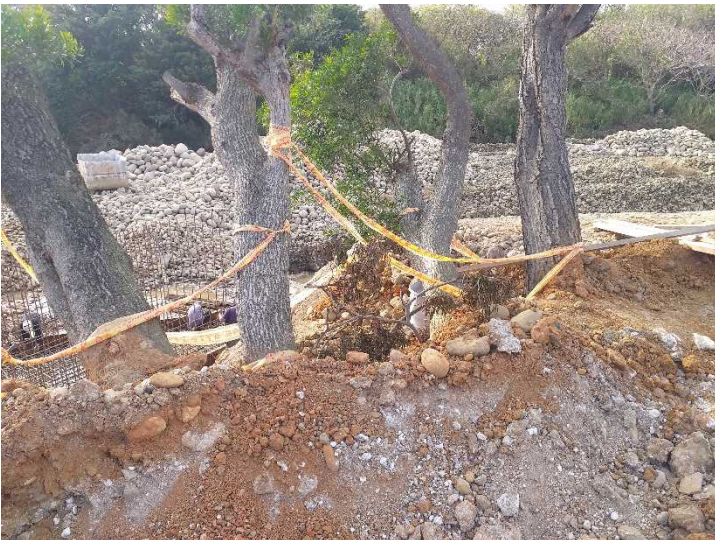
2. 部分生長於護岸邊坡的保全樹木，因施工而導致基部被過多土石覆蓋，長期維持覆土過厚可能影響根部呼吸，使根系發育不

良。

建議：巡視邊坡保全樹木，清除保全樹木基部的土石至可以看見根領的程度。

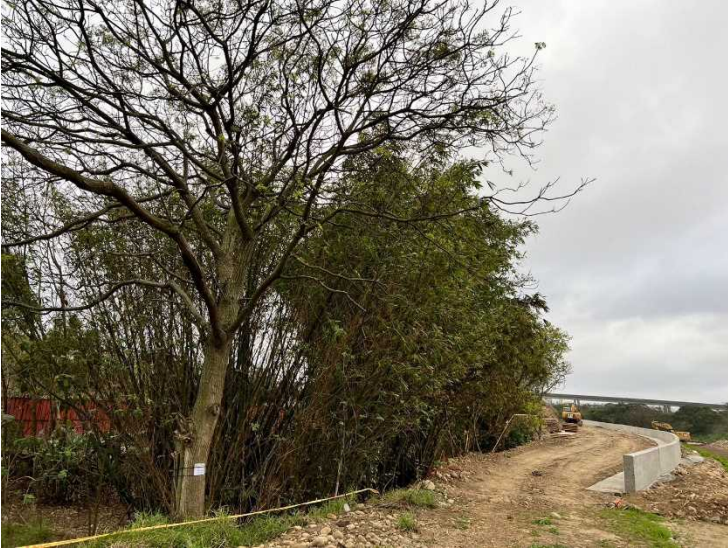
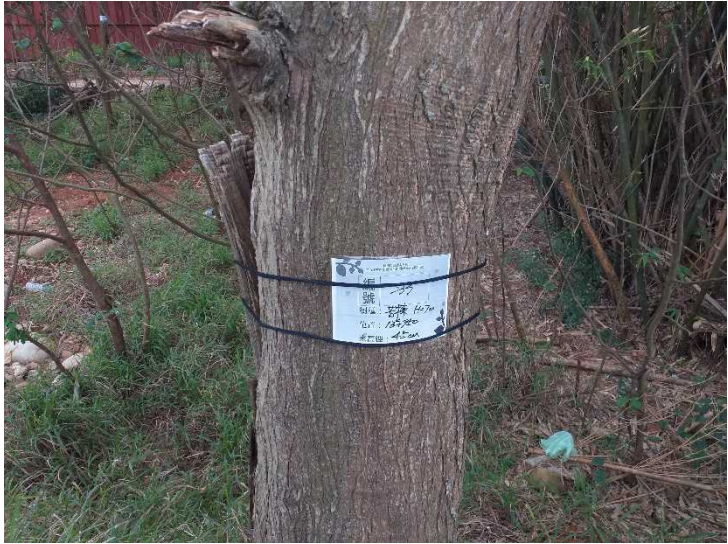
| | | <p>1. 編號 233 號的苦楝位置靠近施工便道，其枝幹之高度和鄰近區域受損樹木枝幹斷折的高度相仿。<br/>建議：考慮未來工程機具有持續進出的可能性，建議修剪鄰近施工便道側的低處枝條，避免未來機具經過時造成拉扯。</p> | |

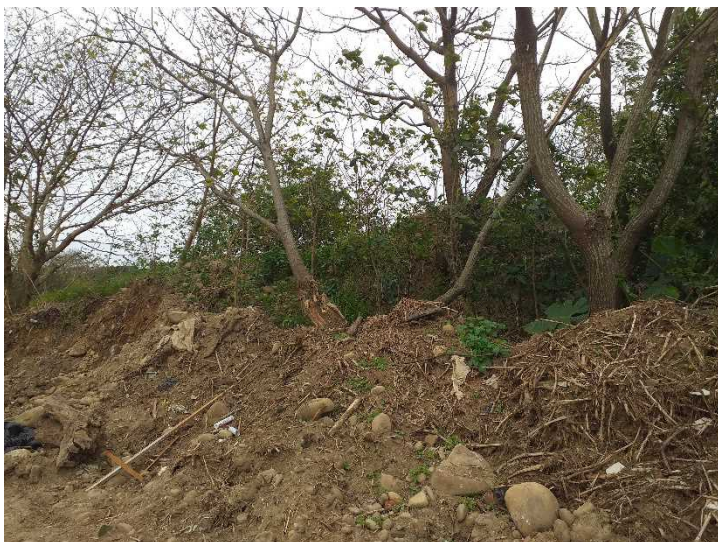
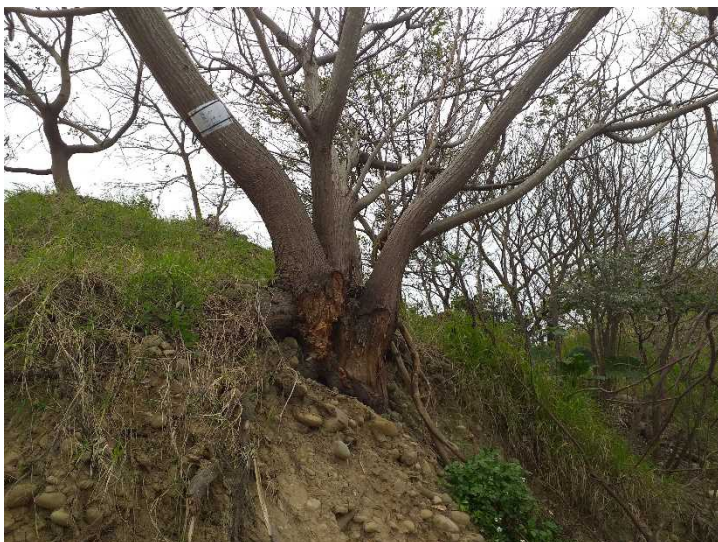
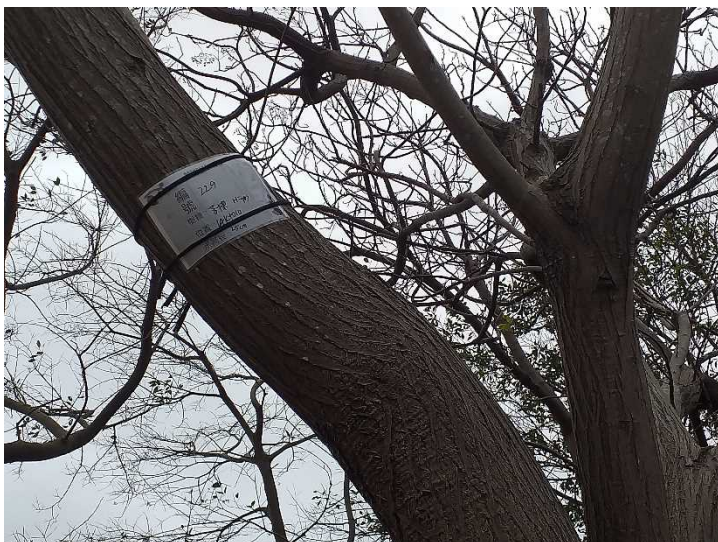
2. 編號 229 號苦楝周圍喬木有輕重不一的損傷，未來樹木感染疾病、衰弱的風險增加。  
建議：該區域雖非樹木保留區，但為了降低樹木倒塌的風險和生態負面影響，建議未來整地時須注意樹木根系位置，避免保留樹木卻無法保證其存活的情況。

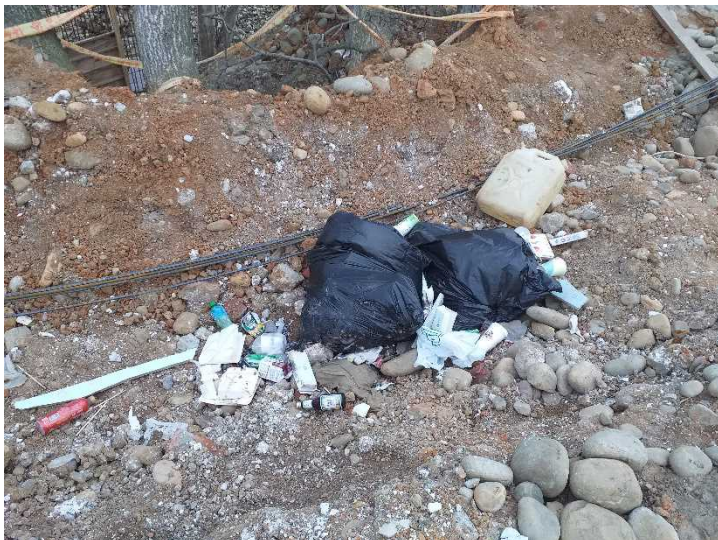
3. WGS84 座標 24.991795, 121.217583 處，觀察到生活廢棄物堆置，可能會吸引遊蕩貓狗翻找食物，造成環境髒亂。  
建議：工區內設置生活廢棄物集中處理區，並派員定期巡視清理工區，避免環境髒亂。

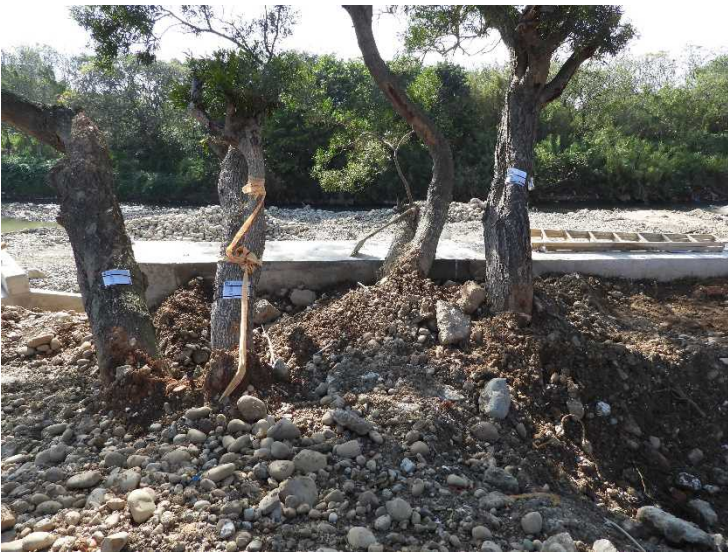
| <p>座標 WGS84(24.992562, 121.217495)</p> | | | |

大多數保全樹木維護狀況良好，少部分鄰近護岸者，其樹木基部有遭到土石方掩埋的情形。

建議：將樹木基部的土石移除，使樹木可露出根領，並以樹基部為圓心保留半徑至少 1 公尺之樹穴。另可參考新街溪護岸大樹的處置方法，以植生包固定在樹基周圍，可暫時避免粗糙堅硬的石塊刮傷樹木。

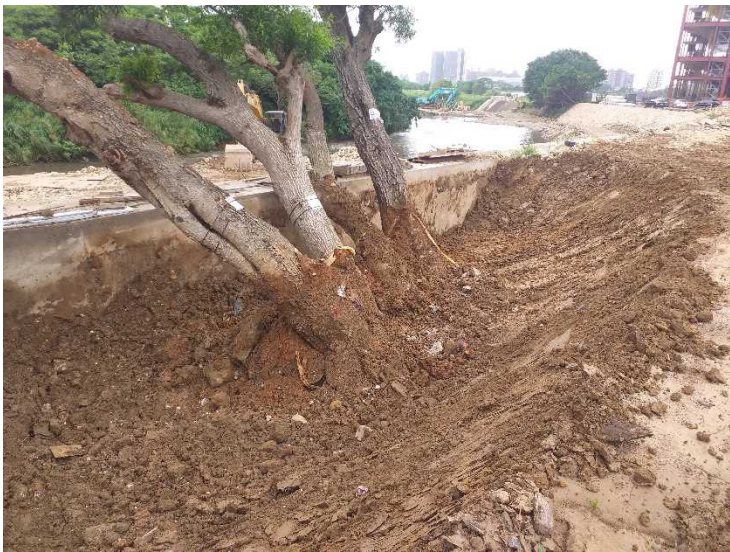
| <p>座標 WGS84(24.992562, 121.217495)已改善</p> | | | |

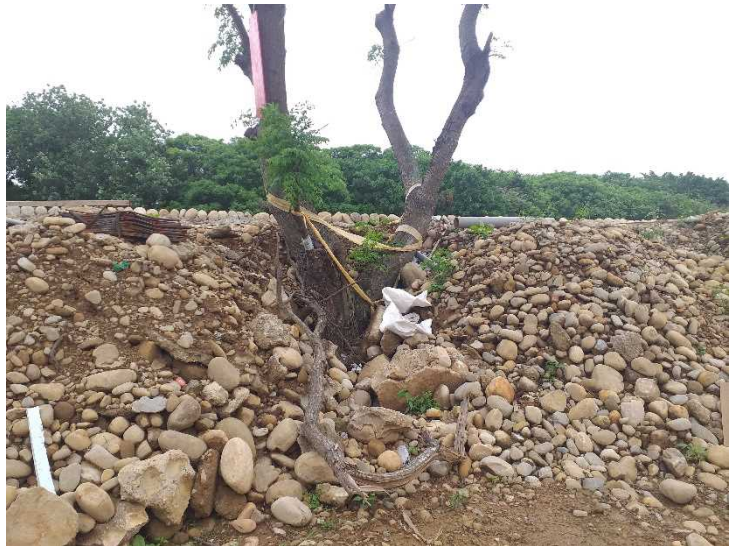
| <p>座標 WGS84(24.992321, 121.217506)</p> | | | |

1. 大多數保全樹木維護狀況良好，少部分鄰近護岸者，其樹木基部有遭到土石方掩埋的情形。  
建議：將樹木基部的土石移除，使樹木可露出根領，並以樹基部為圓心保留半徑至少 1 公尺之樹穴。另可參考新街溪護岸大樹的處置方法，以植生包固定在樹基周圍，可暫時避免粗糙堅硬的石塊刮傷樹木。

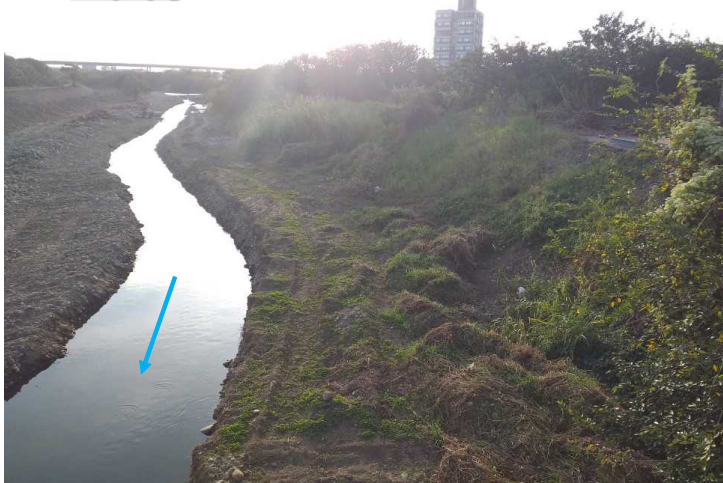
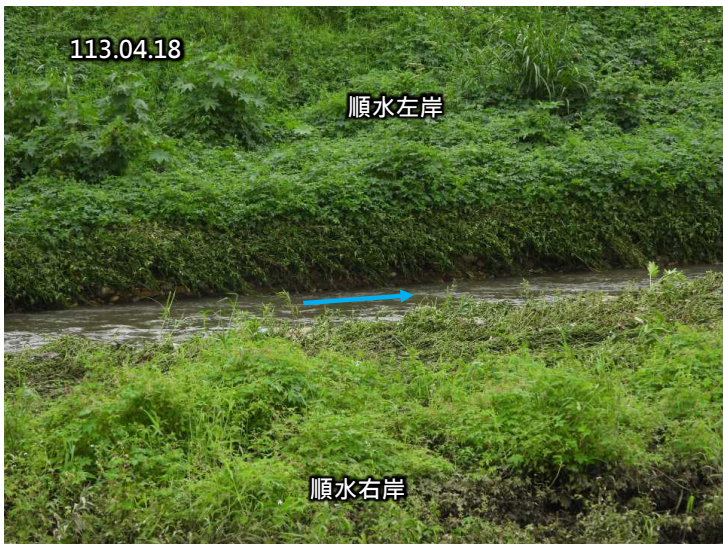
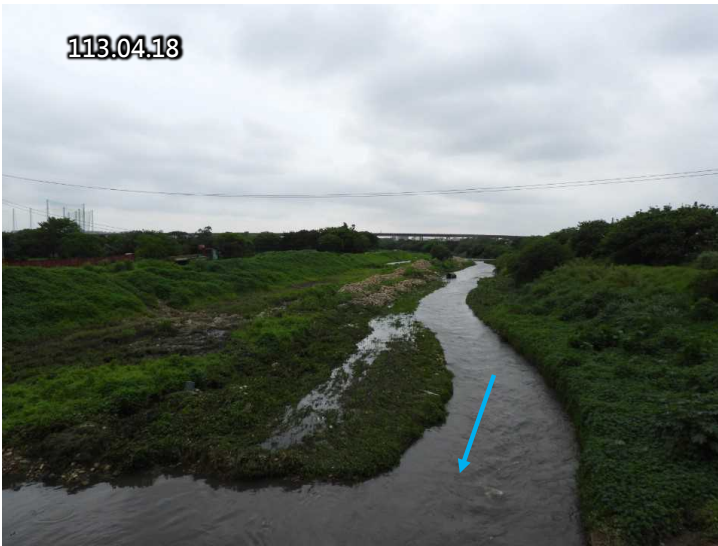
2. 河道順水左岸因工程施作移除部分濱溪植生並整平濱溪帶，雖然從 11 月開工至今經過半年，植被恢復、生長茂盛，但左岸土堤和水面呈現陡峭垂直入水的形式，仍維持平直單調的水陸域交界帶。

建議：複雜的水岸型態屬於良好的棲地，建議完工前，或部分區段完工時，可以將左岸水陸交界帶緩坡化，增加一些淺水灘地面積。

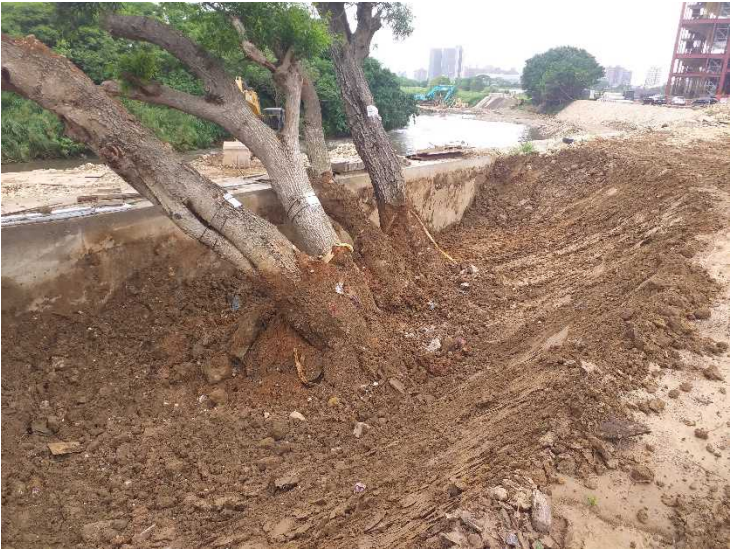
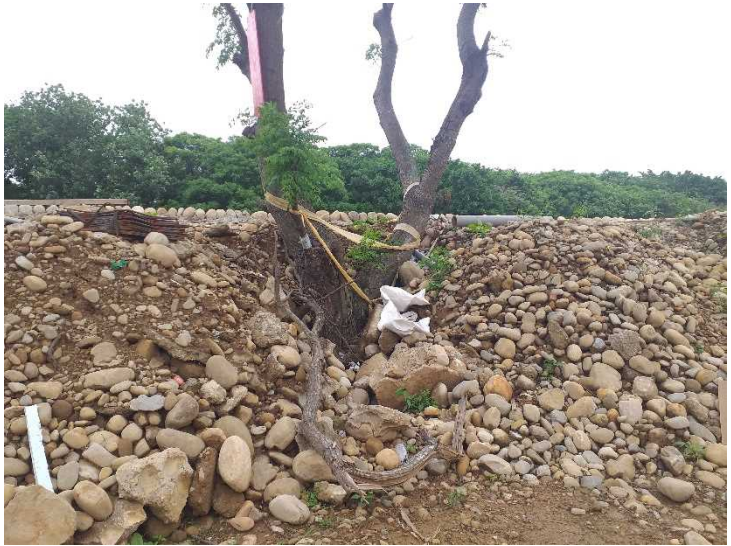
| <p>座標 WGS84(24.992562, 121.217495)已改善</p> <p>座標 WGS84(24.992321, 121.217506)</p> | | | |

1. 車路橋周邊大多數保全樹木維護狀況良好，少部分鄰近護岸者，其樹木基部有遭到土石方掩埋的情形，部分已改善，但座標 WGS84(24.992321, 121.217506) 處的苦楝尚未改善。  
建議：將樹木基部的土石移除，使樹木可露出根領，並以樹基部為圓心保留半徑至少 1 公尺之樹穴。另可參考新街溪護岸大樹的處置方法，以植生包固定在樹基周圍，可暫時避免粗糙堅硬的石塊刮傷樹木。

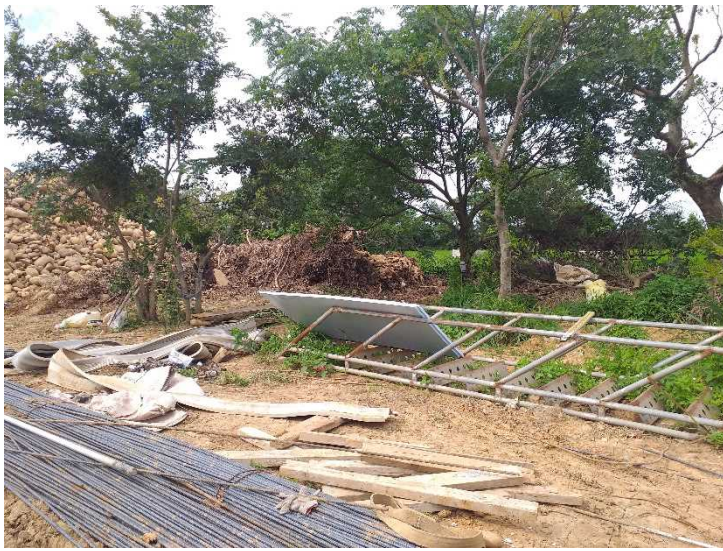
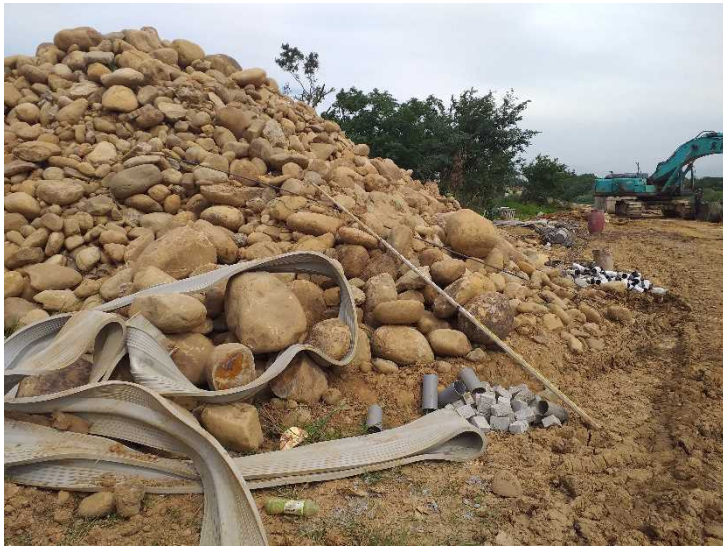
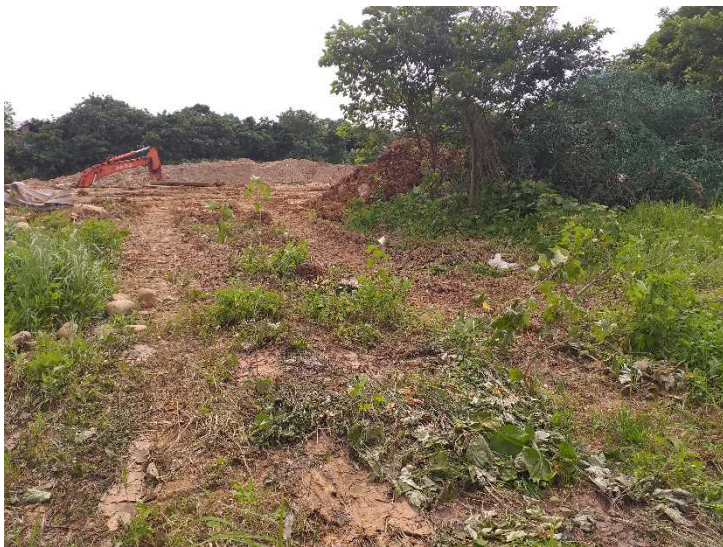
3. 車路橋下游,座標(WGS84) 24.996011,121.214807 處的保全林帶僅東側有放置鼎塊,西側無,且保全林帶中有砍伐、土石方堆置、工程材料堆置、工程機具駛入痕跡等情形。  
建議盡快將土石方移出保全區域,並拉設警示帶確保後續工程施作不擾動保全範圍。
