# 工程生態檢核表 施工階段附表

## C-01 現場勘查紀錄表

| 紀錄人員 | 宋明儒 | 勘查地點 | (TWD97) X: 277720.78 Y: 2758132.23 |

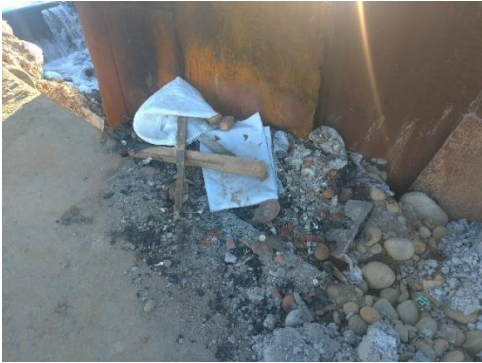
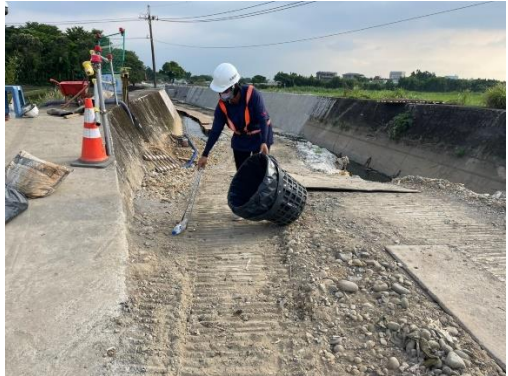
| <p>1. 工區廢棄物似有焚燒痕跡，建請依規定定時辦理清運勿隨意棄置與焚燒。</p> | | <p>1. 已派員定時清理工區周邊，不隨意棄置或焚燒。</p> | |

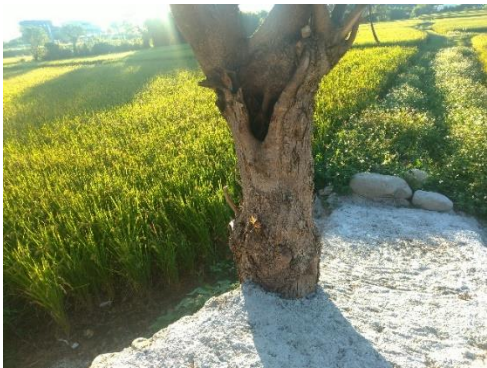
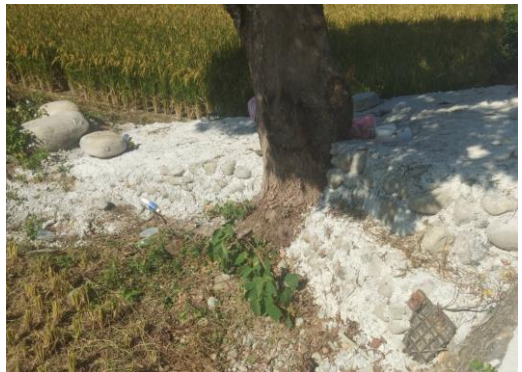
| <p>2. 前次工程督導業已建議與地主溝通改善工區堤岸旁楠樹樹幹遭混凝土包圍問題，建請打除樹幹周圍部分混凝土，保留一定樹穴大小，避免後續植物生長受阻。</p> | | <p>2. 周邊土地為私人土地且本棵楠樹為地主種植，經與地主溝通後僅願意打除坡道外側部分混凝土。</p> | |

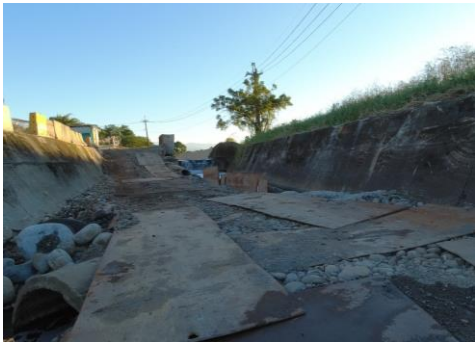
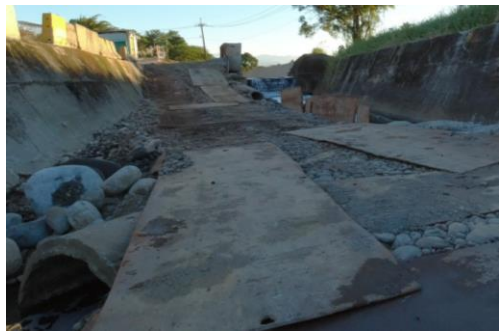
| <p>3. 渠內施工便道依規定鋪設鋼板減少水質污染建請保持。</p> | | <p>3. 謝謝指教，爾後也將繼續依施工規定鋪設鋼板。</p> | |

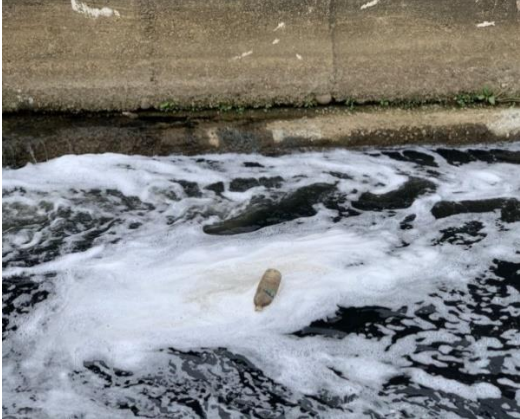
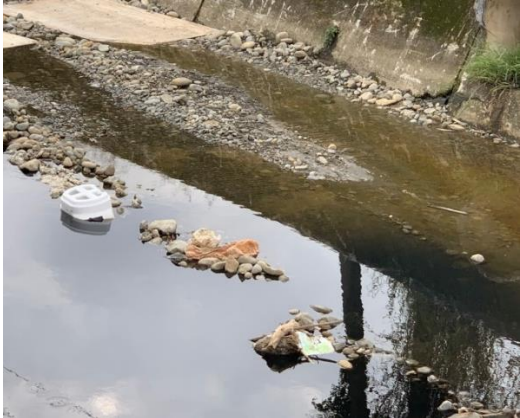
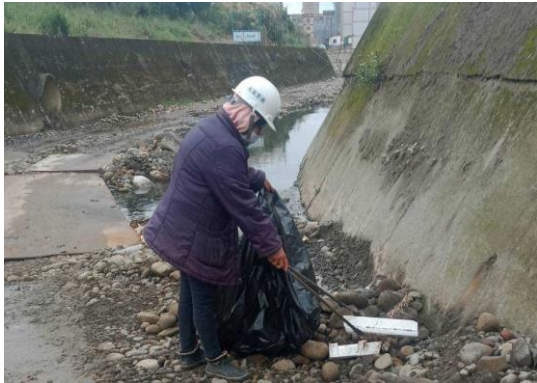
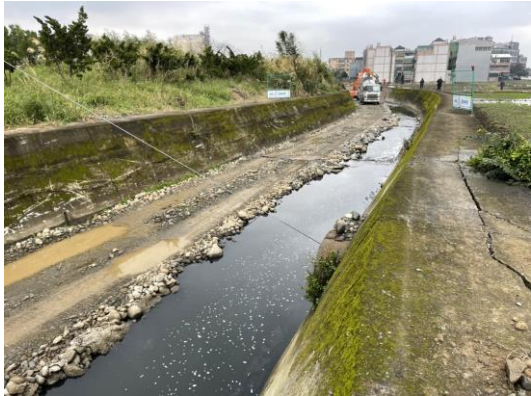
| 1. 建議清除自上游漂下之廢棄物，避免影響水環境。 | | 1 上流漂下之廢棄物，因非屬契約內之範圍，爾後僅將工區內盡力保持乾淨。 | |

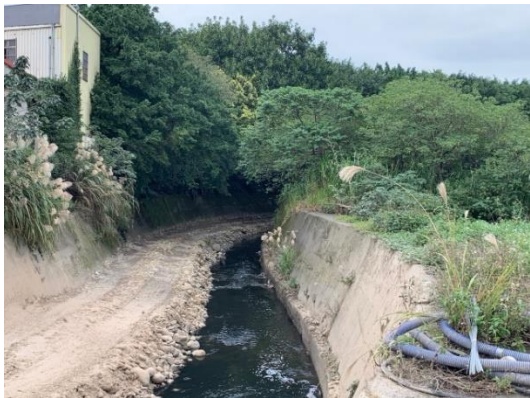
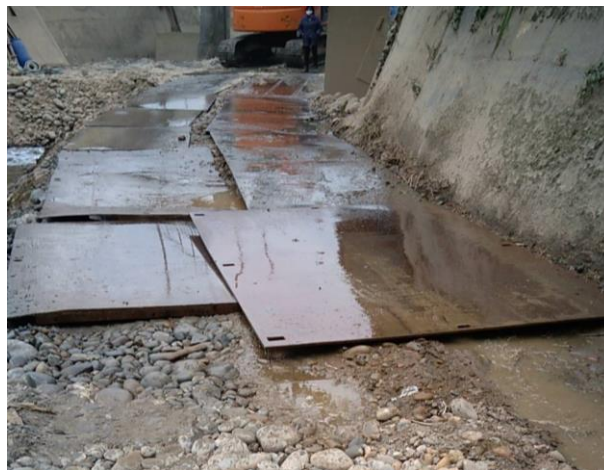
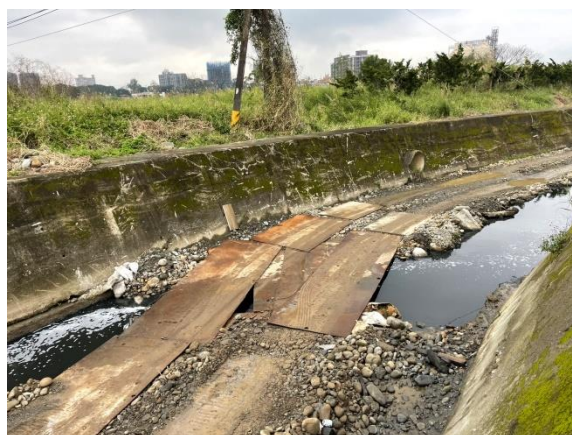
2. 建議施工車機具動區域，應鋪設鋼板避免砂土經擾動使水環境混濁，影響水中生物棲息。

2. 已於工區內機具行經區域鋪設鐵板。

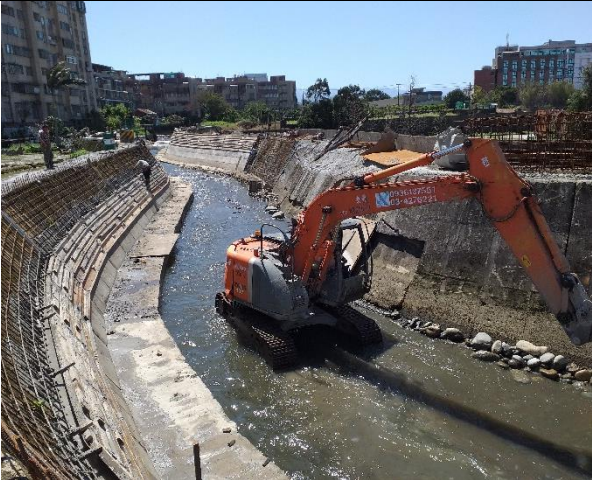
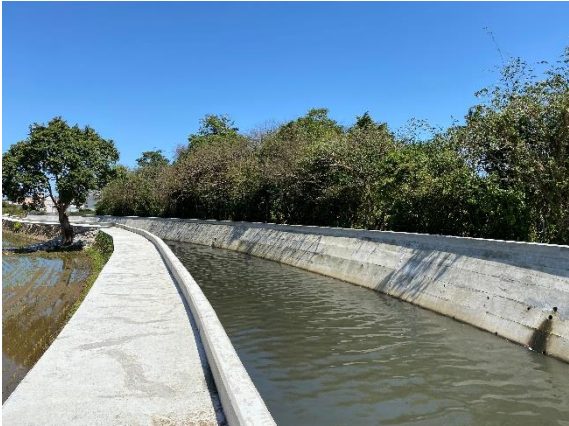
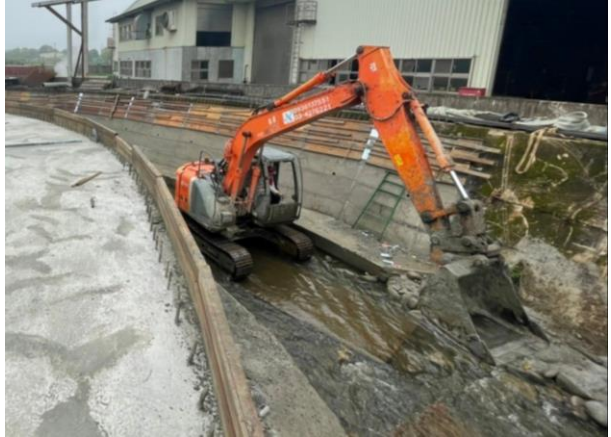
| <p>1. 工程機具因河道狹窄，直接於河床施工，使河水濁度上升，操作怪手施工應鋪鋼板並使機具在鋼板上施作，若不可避免的擾動到河水，請縮減施工時間，減少水質影響。</p> <p>2. 上游部分已經完工，右岸保全樹木生長良好，左岸大樹屬於私人擁有無法移植，樹幹部分被水泥包圍，目視生長狀況尚可。</p> | | <p>1. 工程操作怪手施作時均鋪設鐵板，係因勘查當日水量較大且混濁，故鐵板不明顯。</p> <p>2. 上游部分已完工，繼續保持現狀。左岸大樹被水泥包圍者為私人所有，經多次溝通所有人均無意願改變現狀。</p> | |

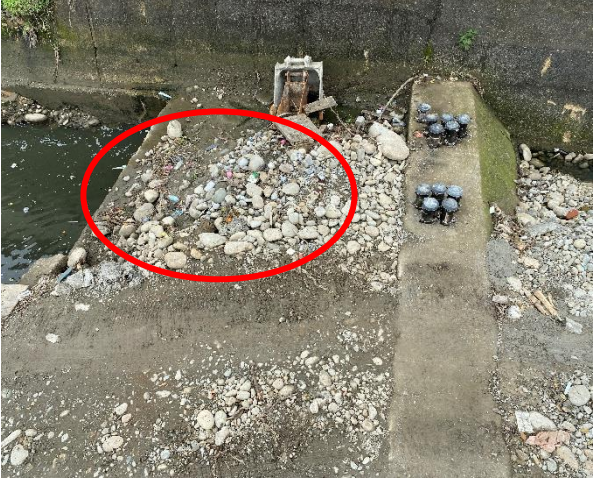
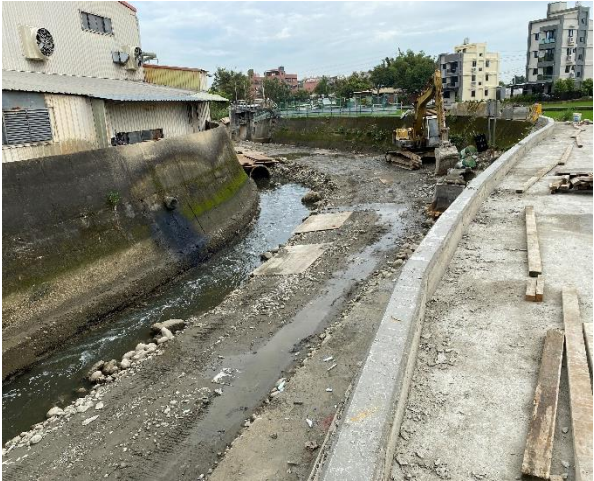
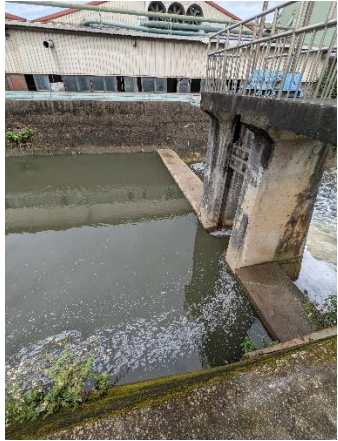
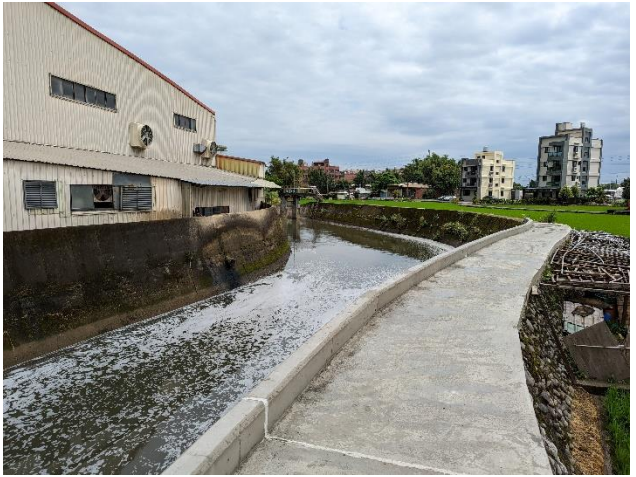
| <p>1. 工程已接近完工，建議回復河道前將便道上垃圾清理完畢，避免隨水流沖至下游造成汙染及堵塞。</p> <p>2. 另外施工完畢請巡視工區，將所有施工器具帶離，避免遺漏於現場，包含防護圍欄、木板、施工雜物。</p> | | <p>1. 本工程已完工，便道、垃圾皆已恢復原狀並清理完畢。</p> <p>2. 本工程已完工，且已確認所有施工器具已清理完畢，未有遺留。</p> | |
