大堀溪斷面 84-2 至 85 生態檢核工程生態檢核表

C-01 施工階段現場勘查紀錄表

| 勘查日期 | 112.09.18 | 填表日期 | 112.09.27 |

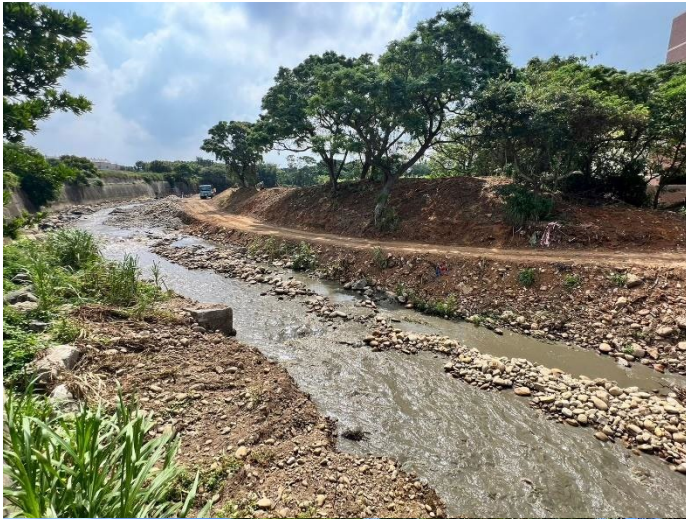
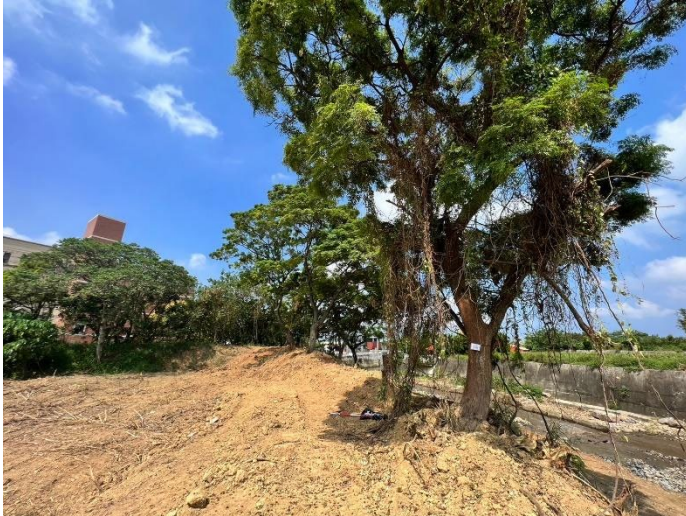
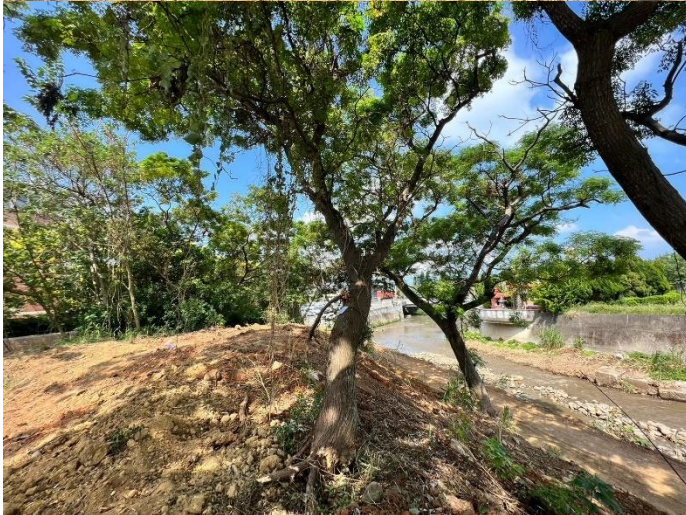
1. 本案於現勘時已經開工，左岸已進行整地，並保留保全樹木，保全樹木建議以警示帶或圍欄加以區隔避免機具碰傷

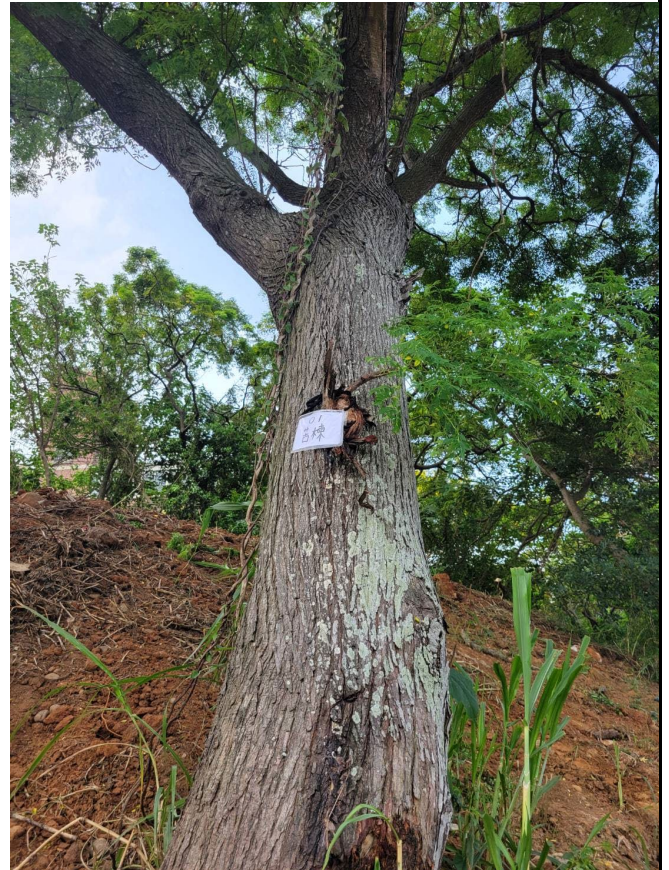
1. 設計圖說上需移植之喬木包括 1 株朴樹、1 株茄苳及 12 株苦楝，已請專業園藝廠商掛牌處理，周邊雜木已清除留下需移植之喬木。

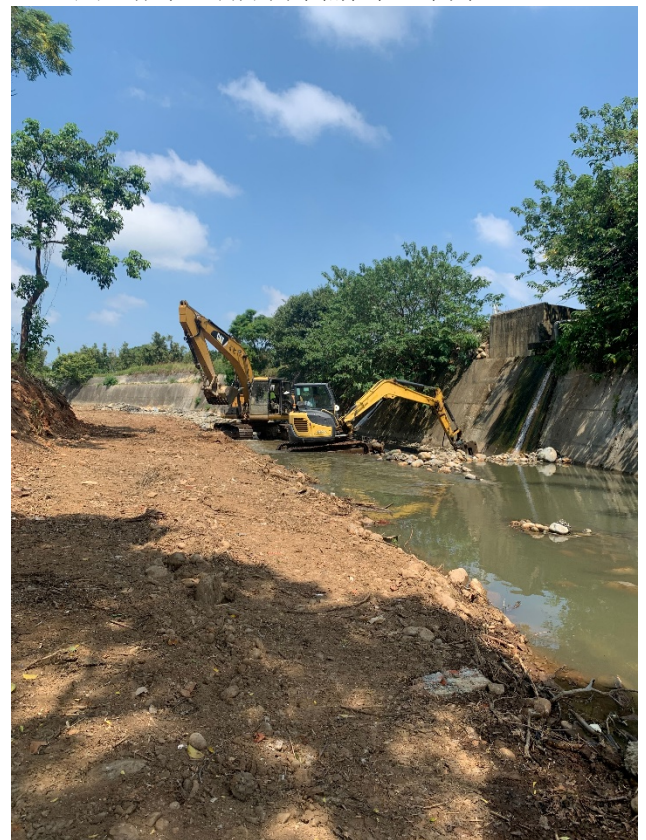
2. 整地開挖工程中有做河道改道及利用溪中卵塊石做為擋水設施，以避免泥沙冲刷，或於下游設置沉砂設施，以降低河水混濁程度。

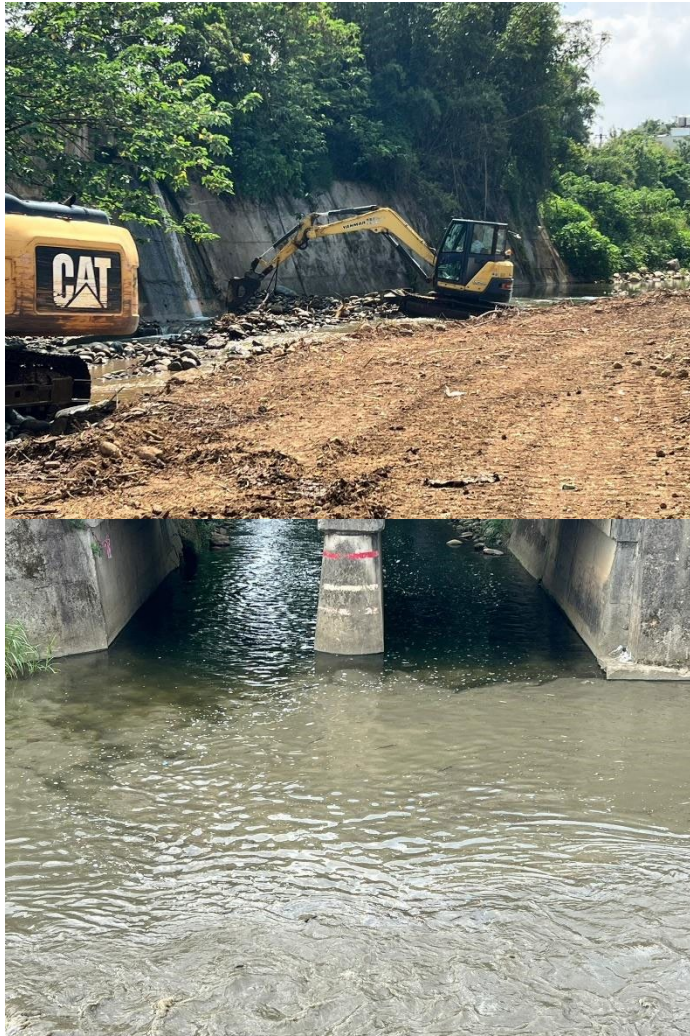
2. 現勘工程於河道中施工造成下游水質混濁，下游匯流口可比較水質混濁情形，與現場人員溝通若需長時間於河道施工，建議施工便道、土堆邊坡和坡腳疊放粒徑大之卵塊石，以避免泥沙沖刷，或於下游設置沉砂設施，以降低河水混濁程度。
