# 「桃園市八德區員 74B 埤滯洪池工程」

## 施工階段環境友善自主檢查表

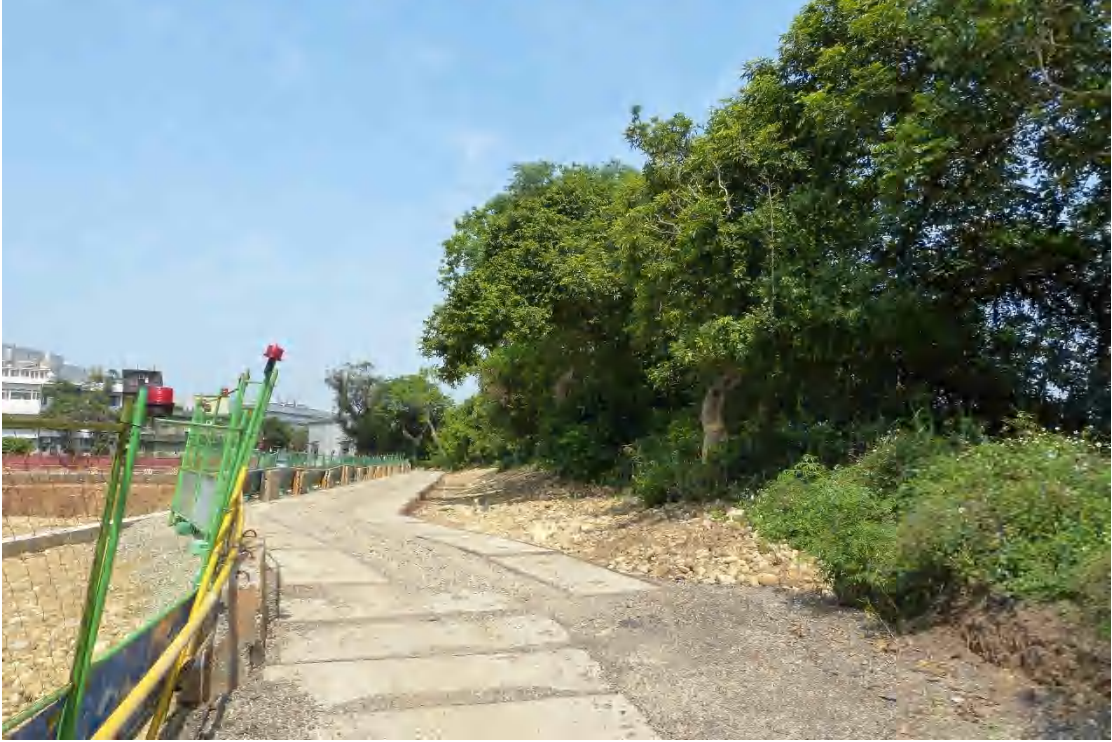
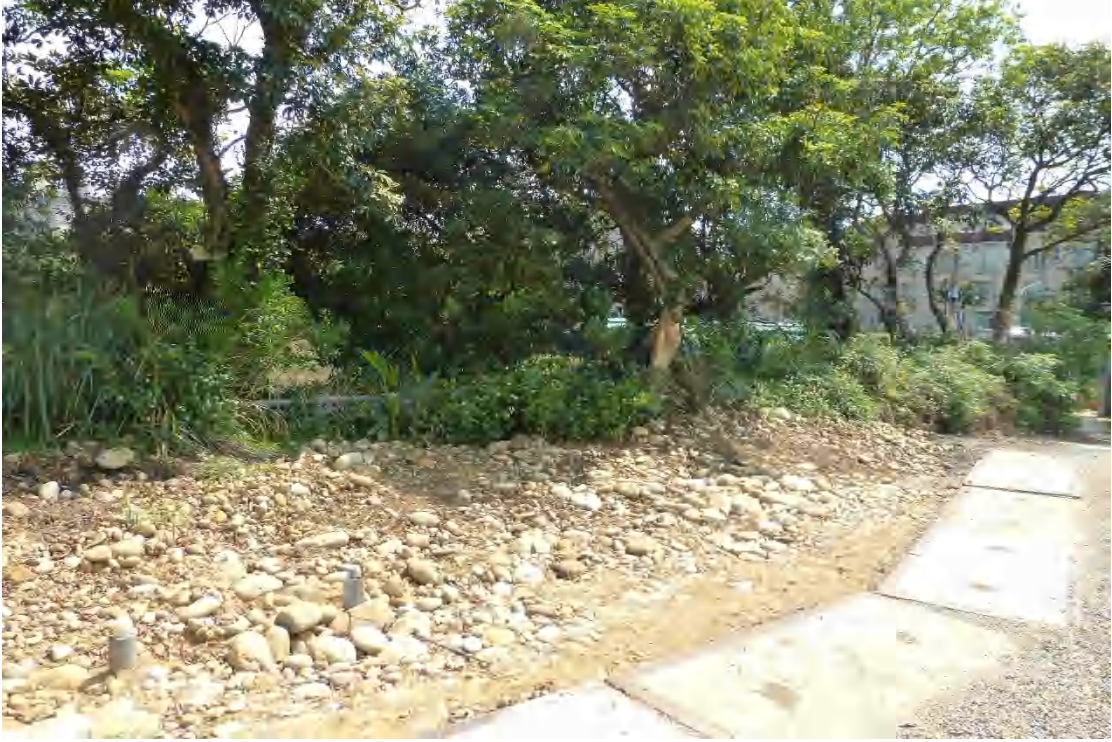
| 項目 1 | 施工便道及植栽保護 | | |

| 說明: | 設置圍籬限縮工程作業影響範圍；植栽保護已警示帶標誌隔離 | | |

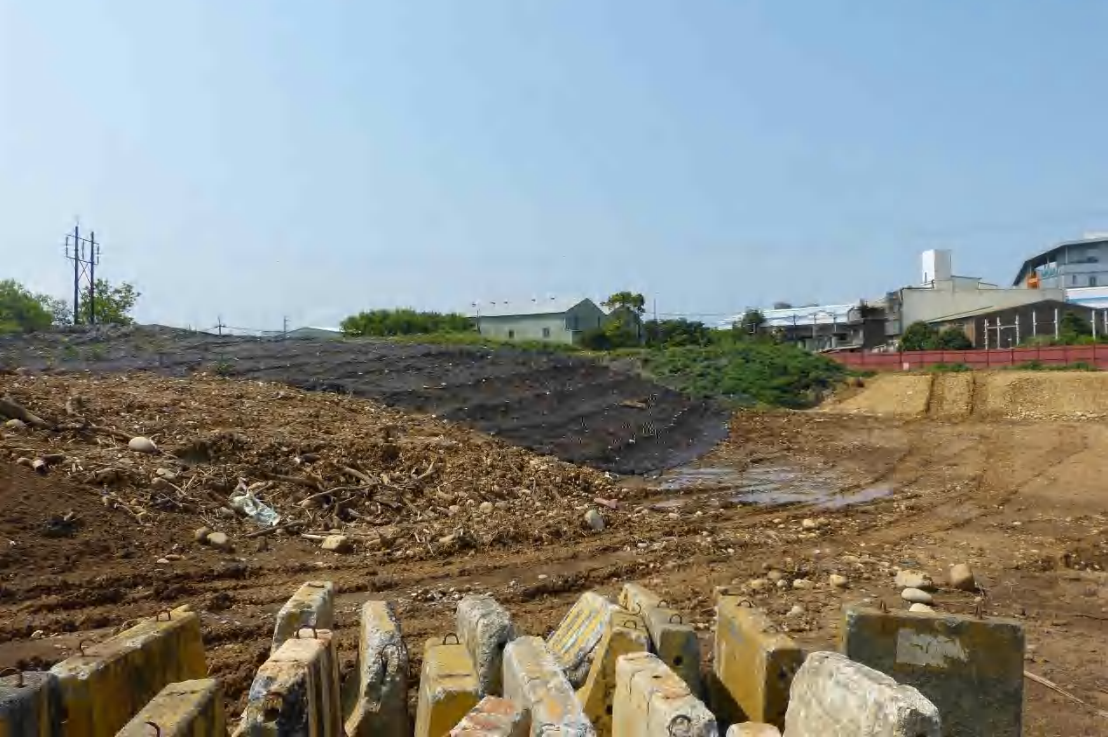
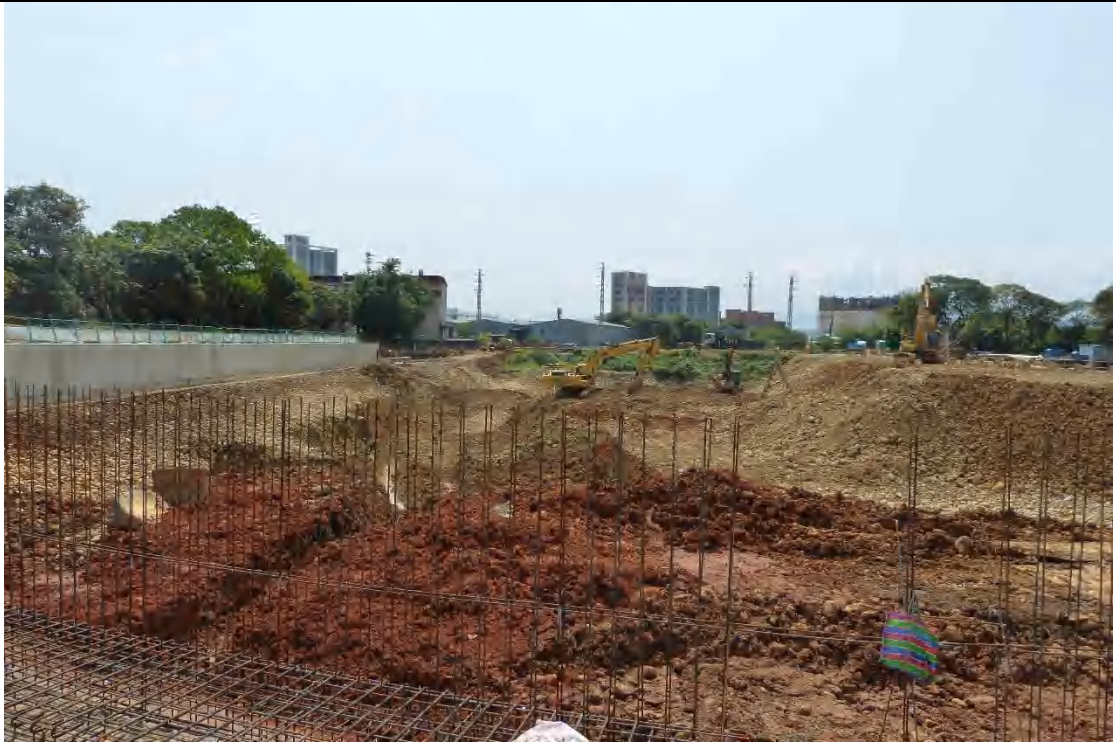
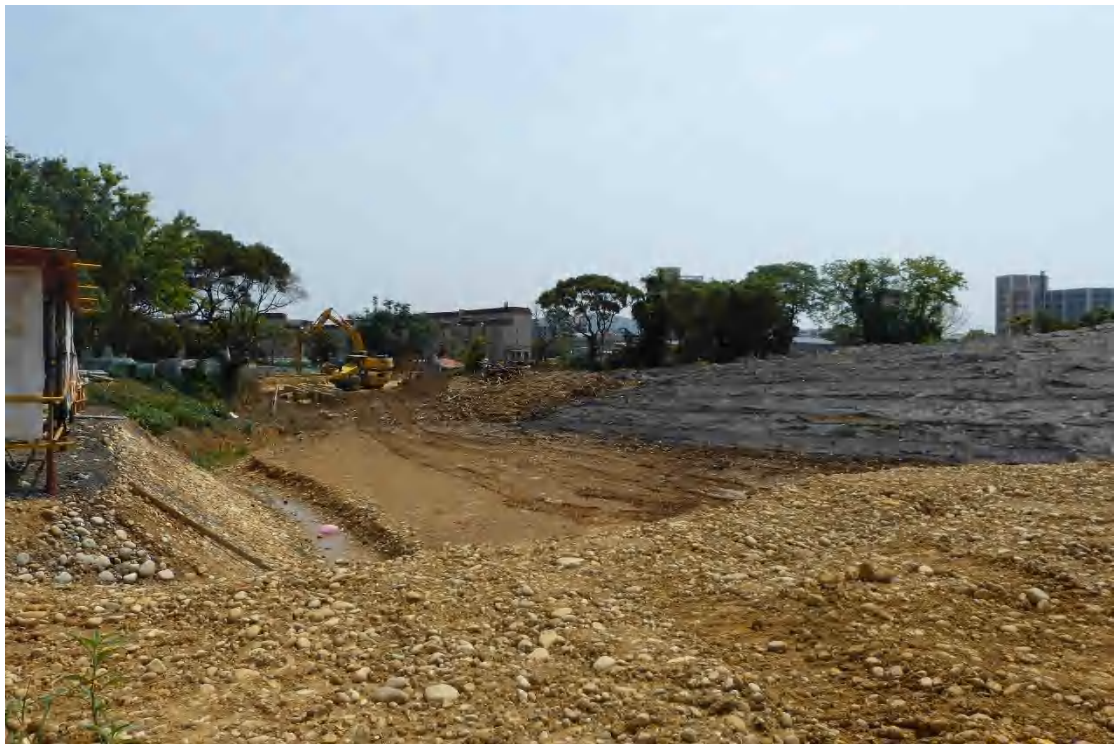
| 項目 2 | 維持現有棲地 |

| 說明: | 目前大部分工區皆進行作業中，利用現地排水及地形，部分區域保留水池做為緩衝避難空間。 |

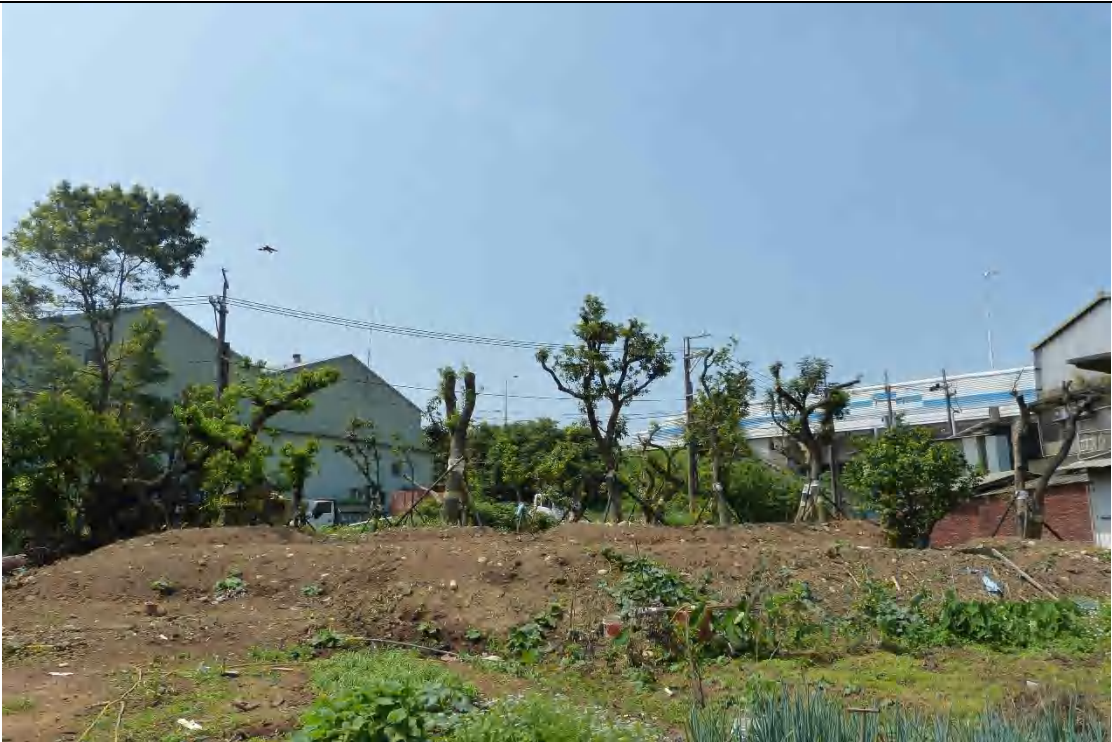
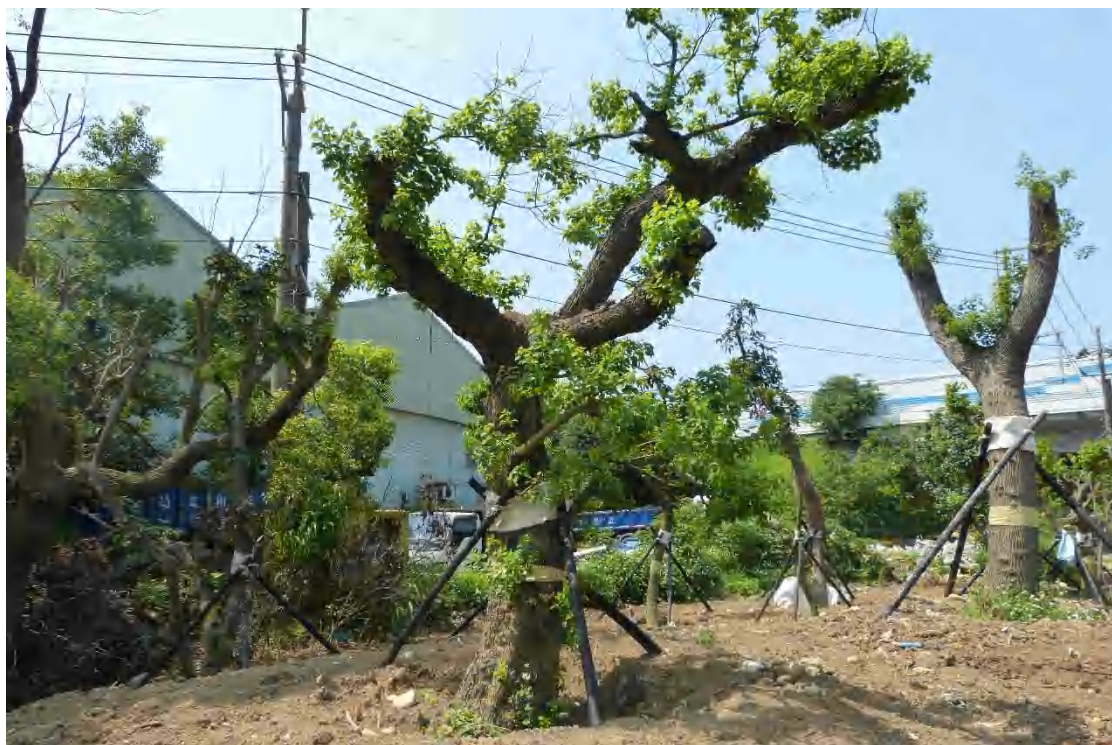
| 項目 3 | 植栽移植 |

| 說明: | 已移植至暫置區，建議加強養護及保護 |

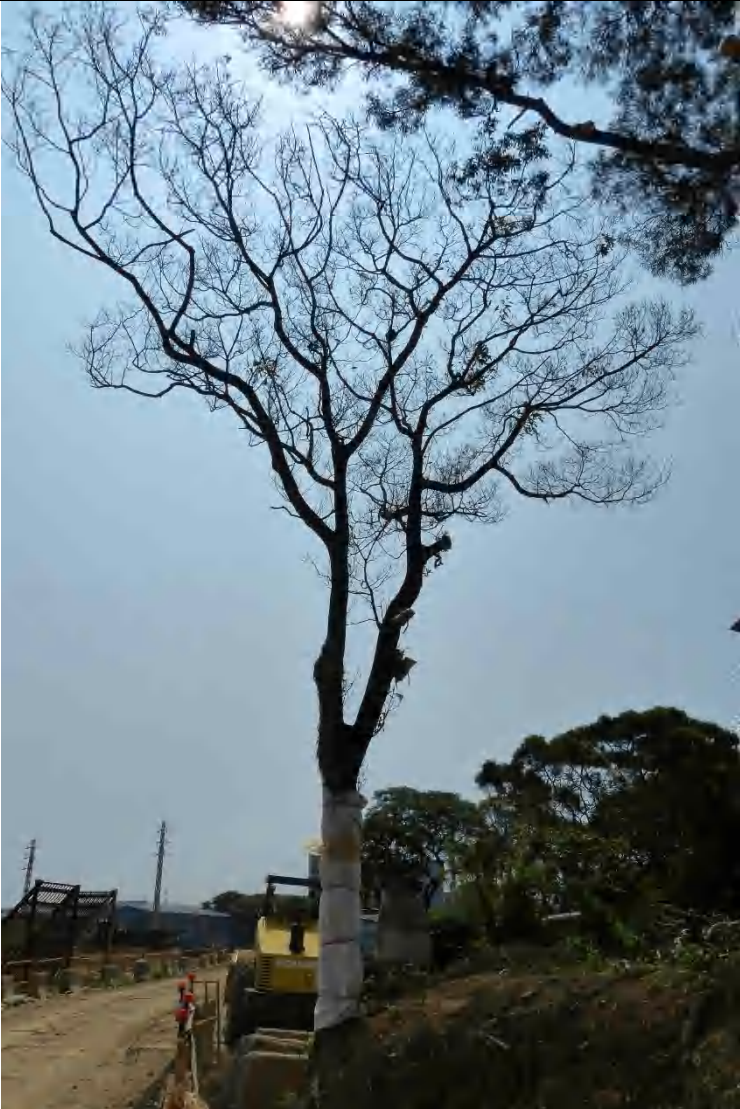
| 異常狀況說明: | 2022 年 09 月發現枝葉枯黃之樹木，目前存活，狀態持續恢復中。 | |

| 改善措施說明: | 持續觀察監測，建議加強養護及保護。 | |

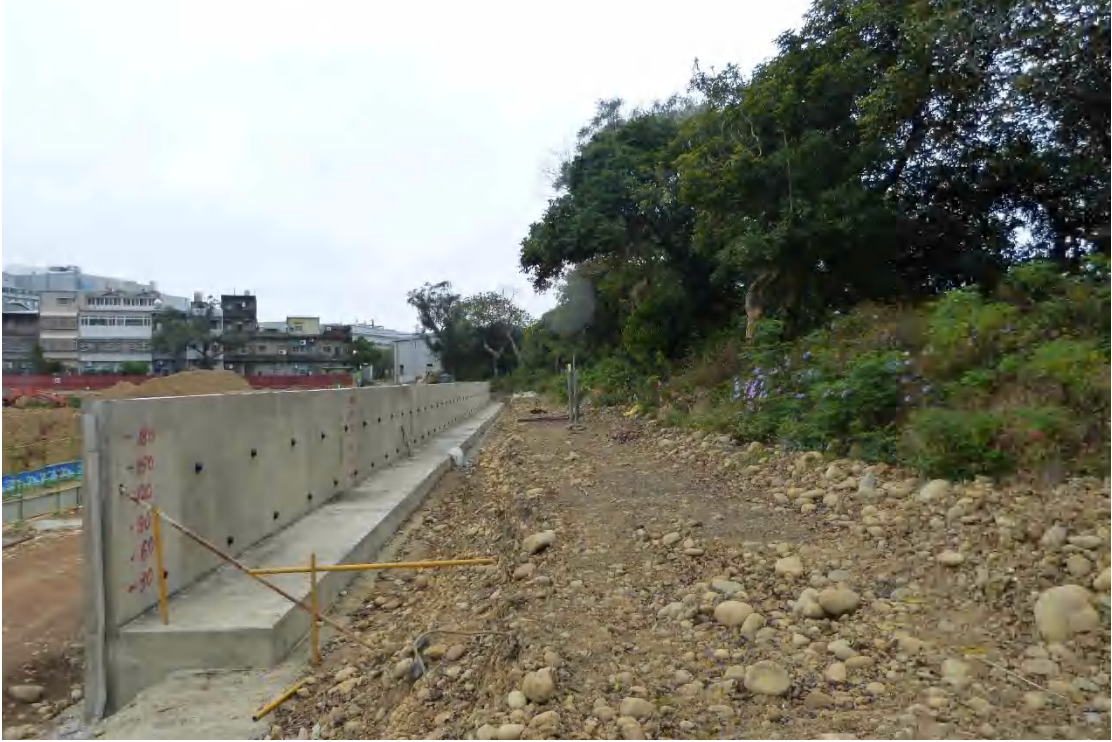
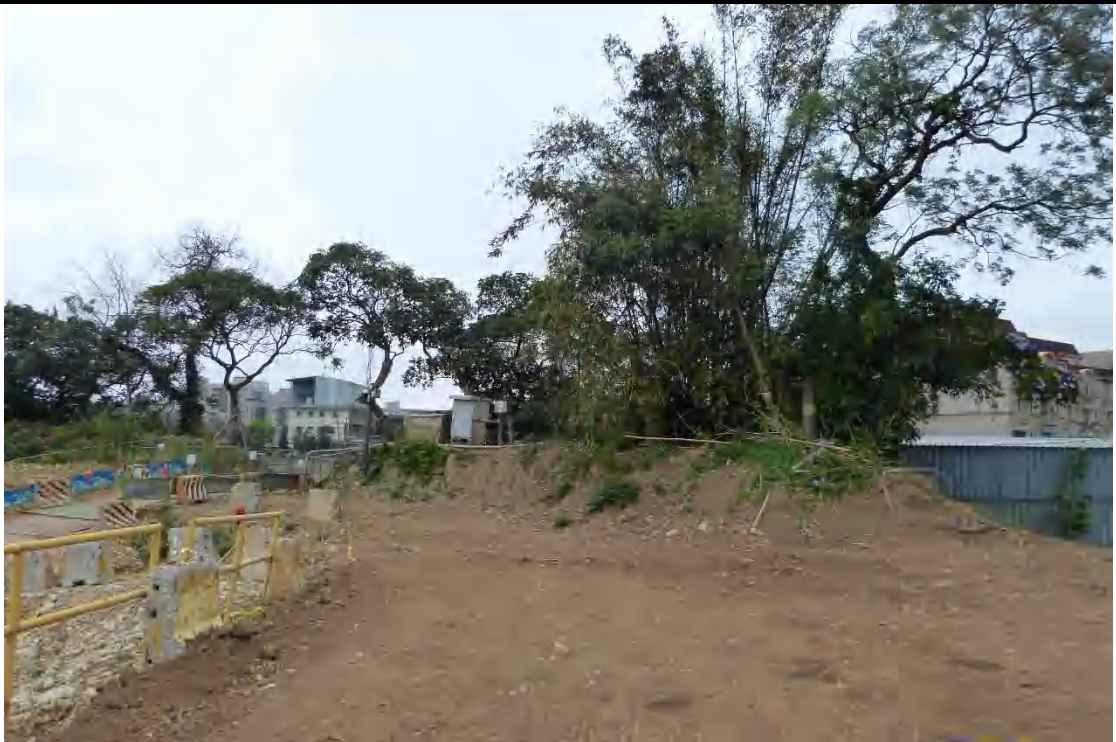
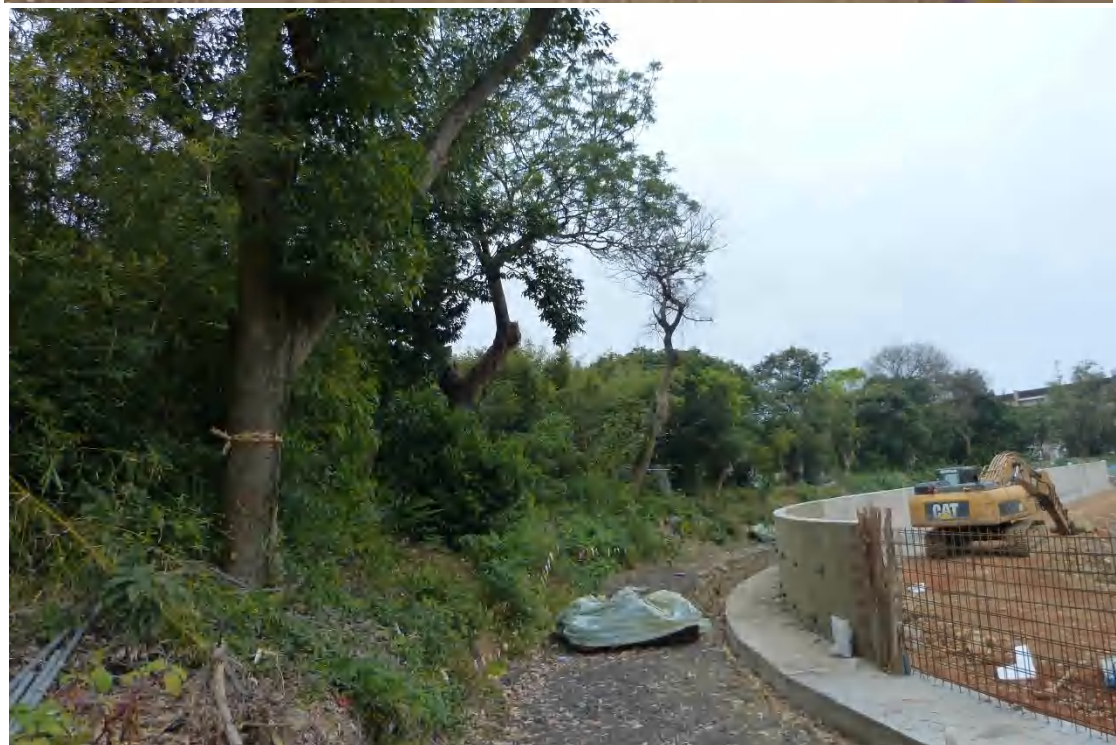
| 項目 1 | 施工便道及植栽保護 | |

| 說明: | 設置圍籬限縮工程作業影響範圍；植栽保護已警示帶標誌隔離 | |

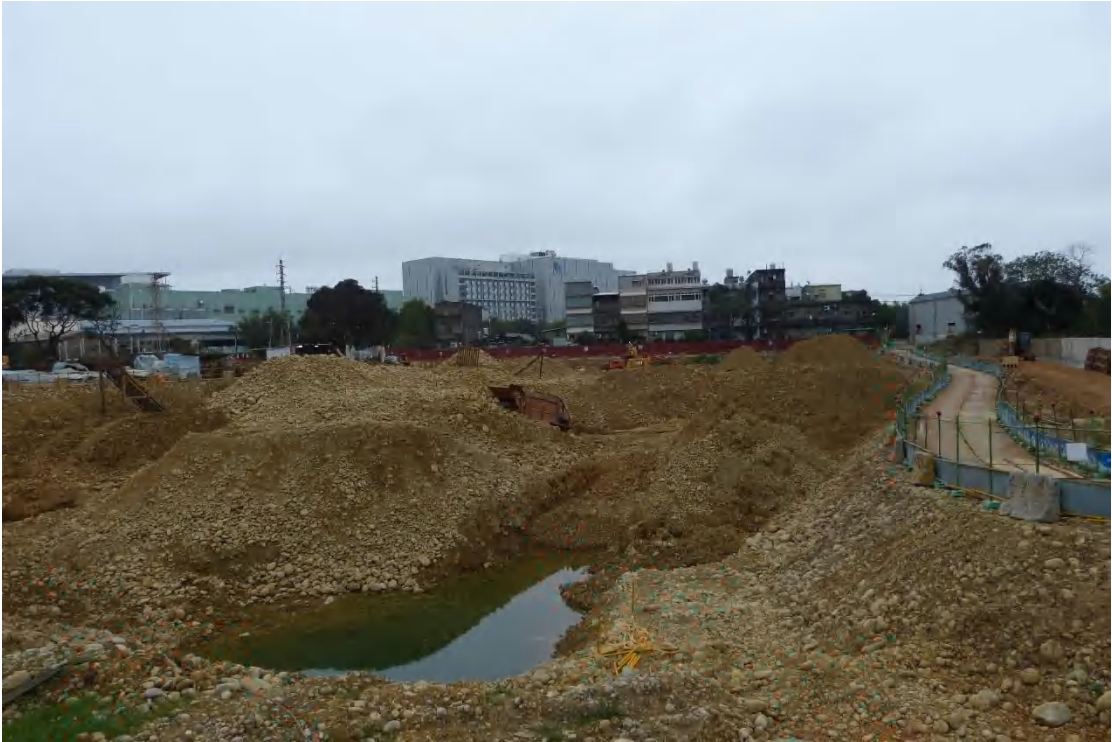
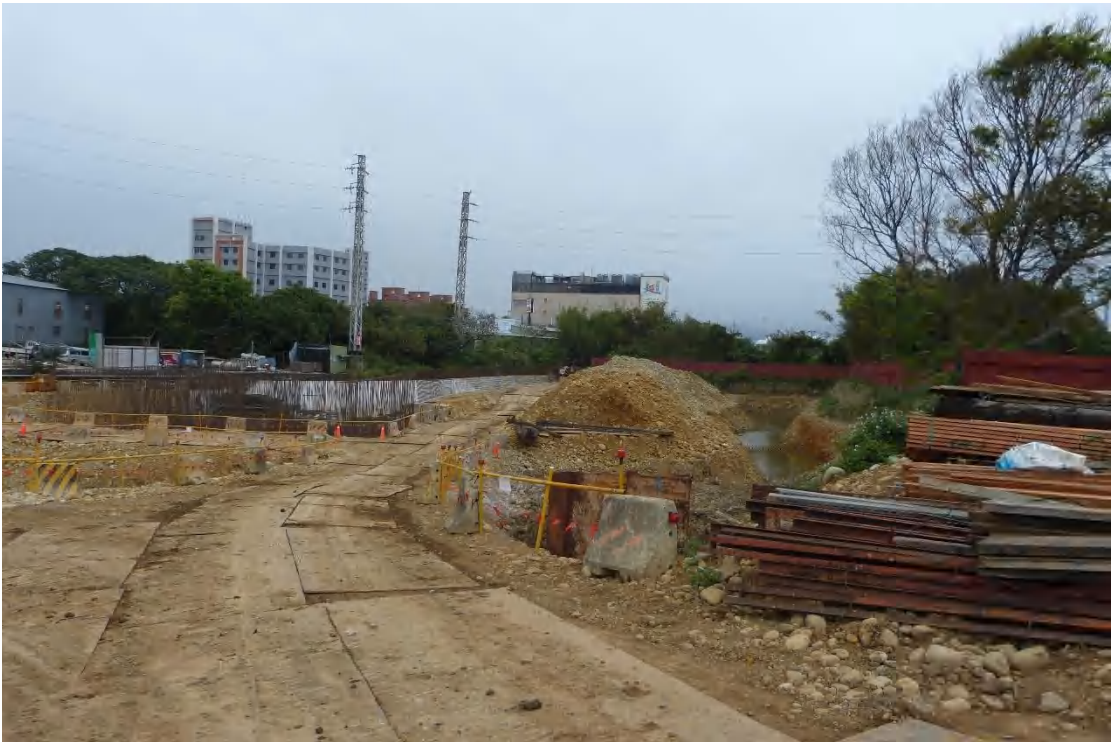
| 項目 2 | 維持現有棲地 |

| 說明: | 目前大部分工區皆進行作業中，利用現地排水及地形，部分區域保留水池做為緩衝避難空間。 |

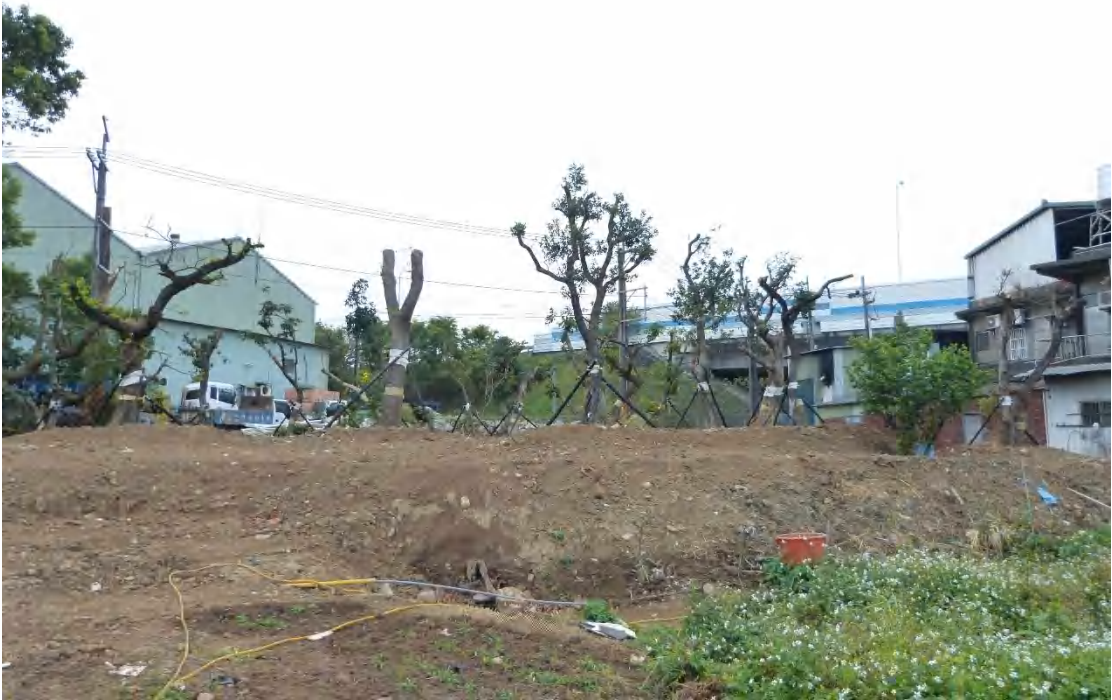
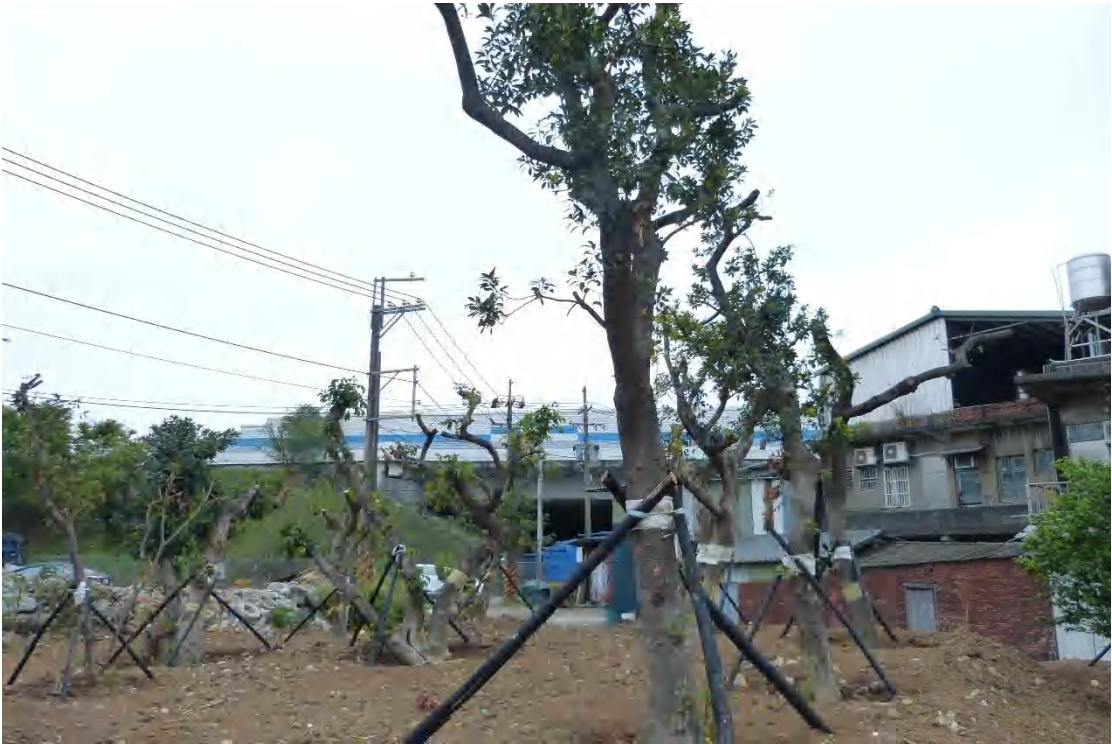
| 項目 3 | 植栽移植 |

| 說明: | 已移植至暫置區，建議加強養護及保護 |

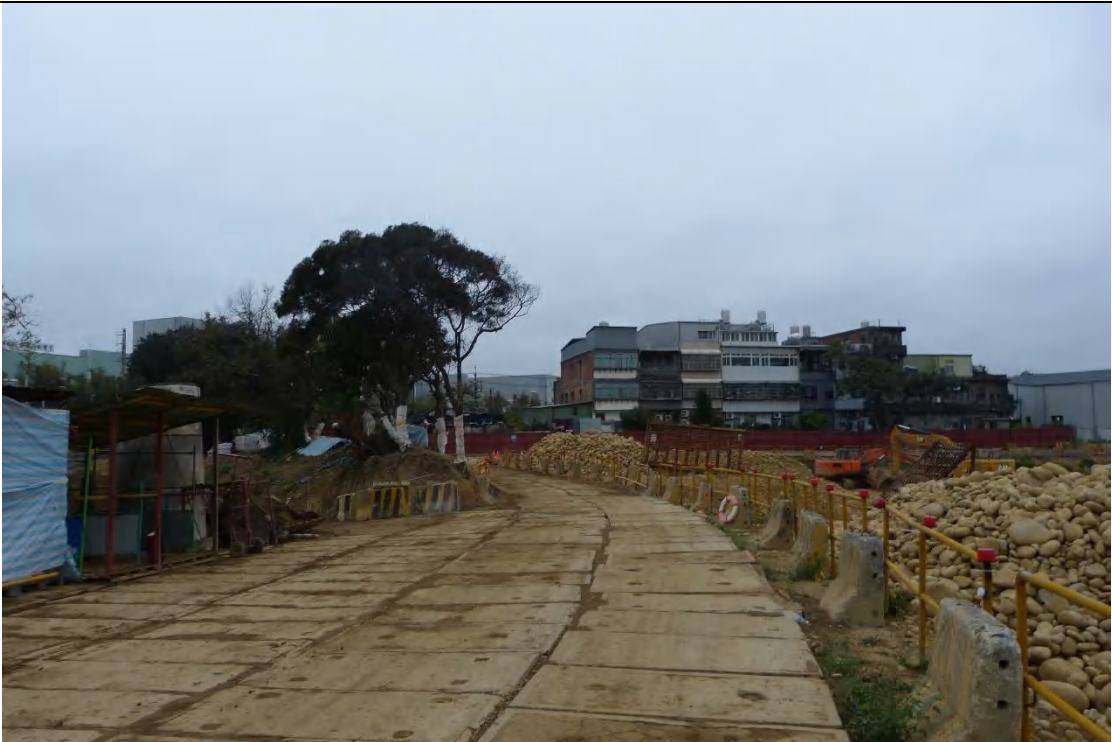
| 異常狀況說明: | 2022 年 09 月發現枝葉枯黃之樹木，目前存活，狀態持續恢復中。 |

| 改善措施說明: | 持續觀察監測，建議加強養護及保護。 |

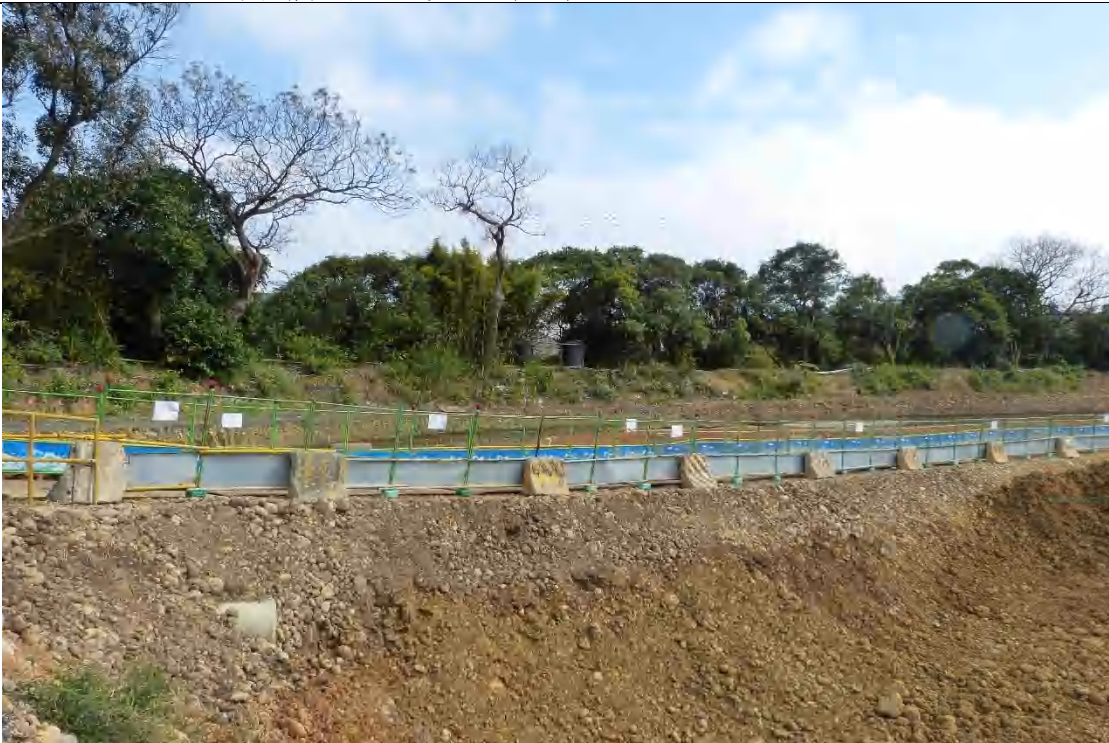
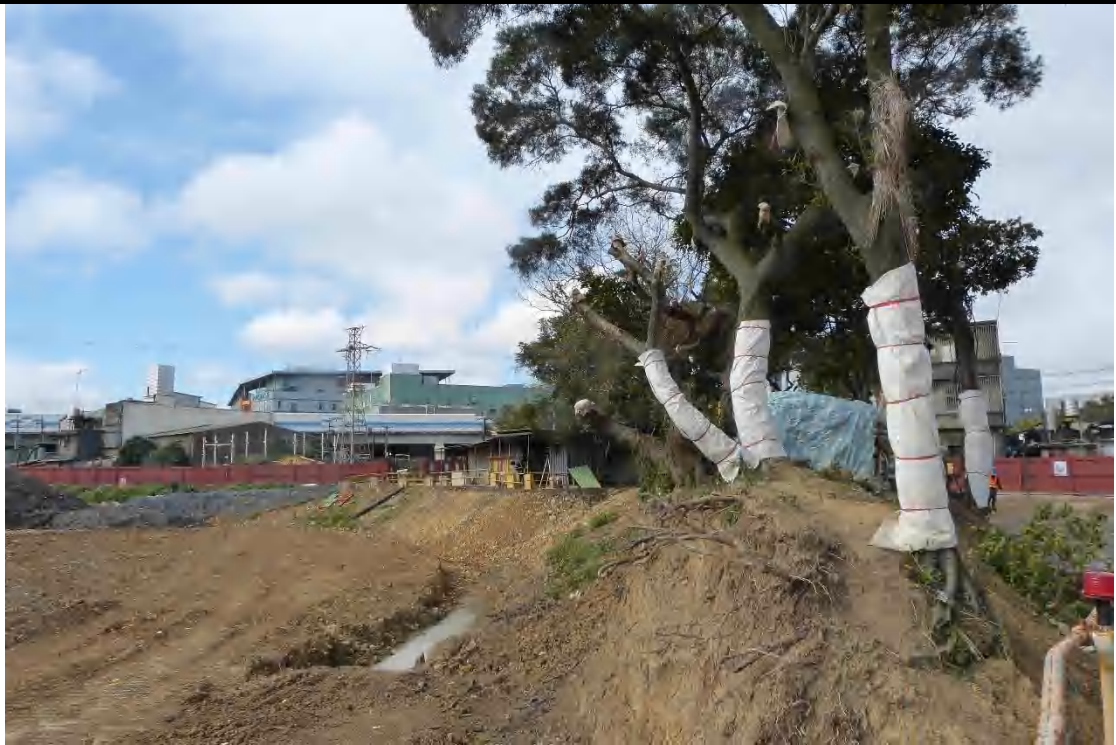
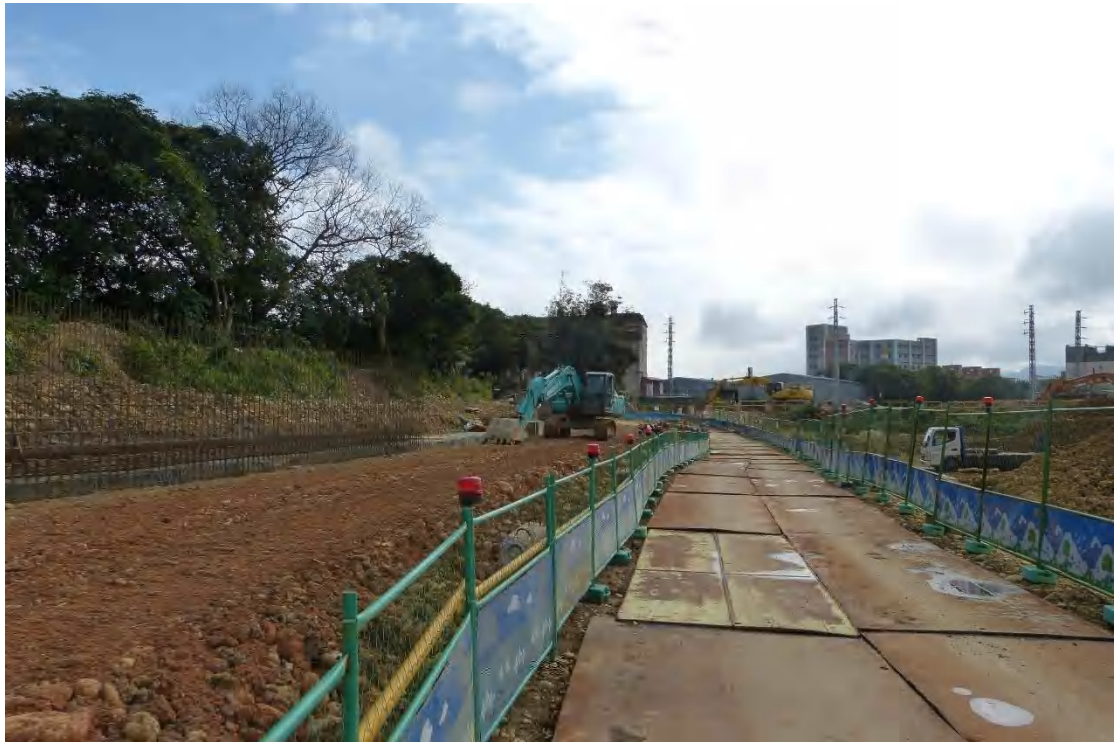
| 項目 1 | 施工便道及植栽保護 |

| 說明: | 設置圍籬限縮工程作業影響範圍；植栽保護已警示帶標誌隔離 |

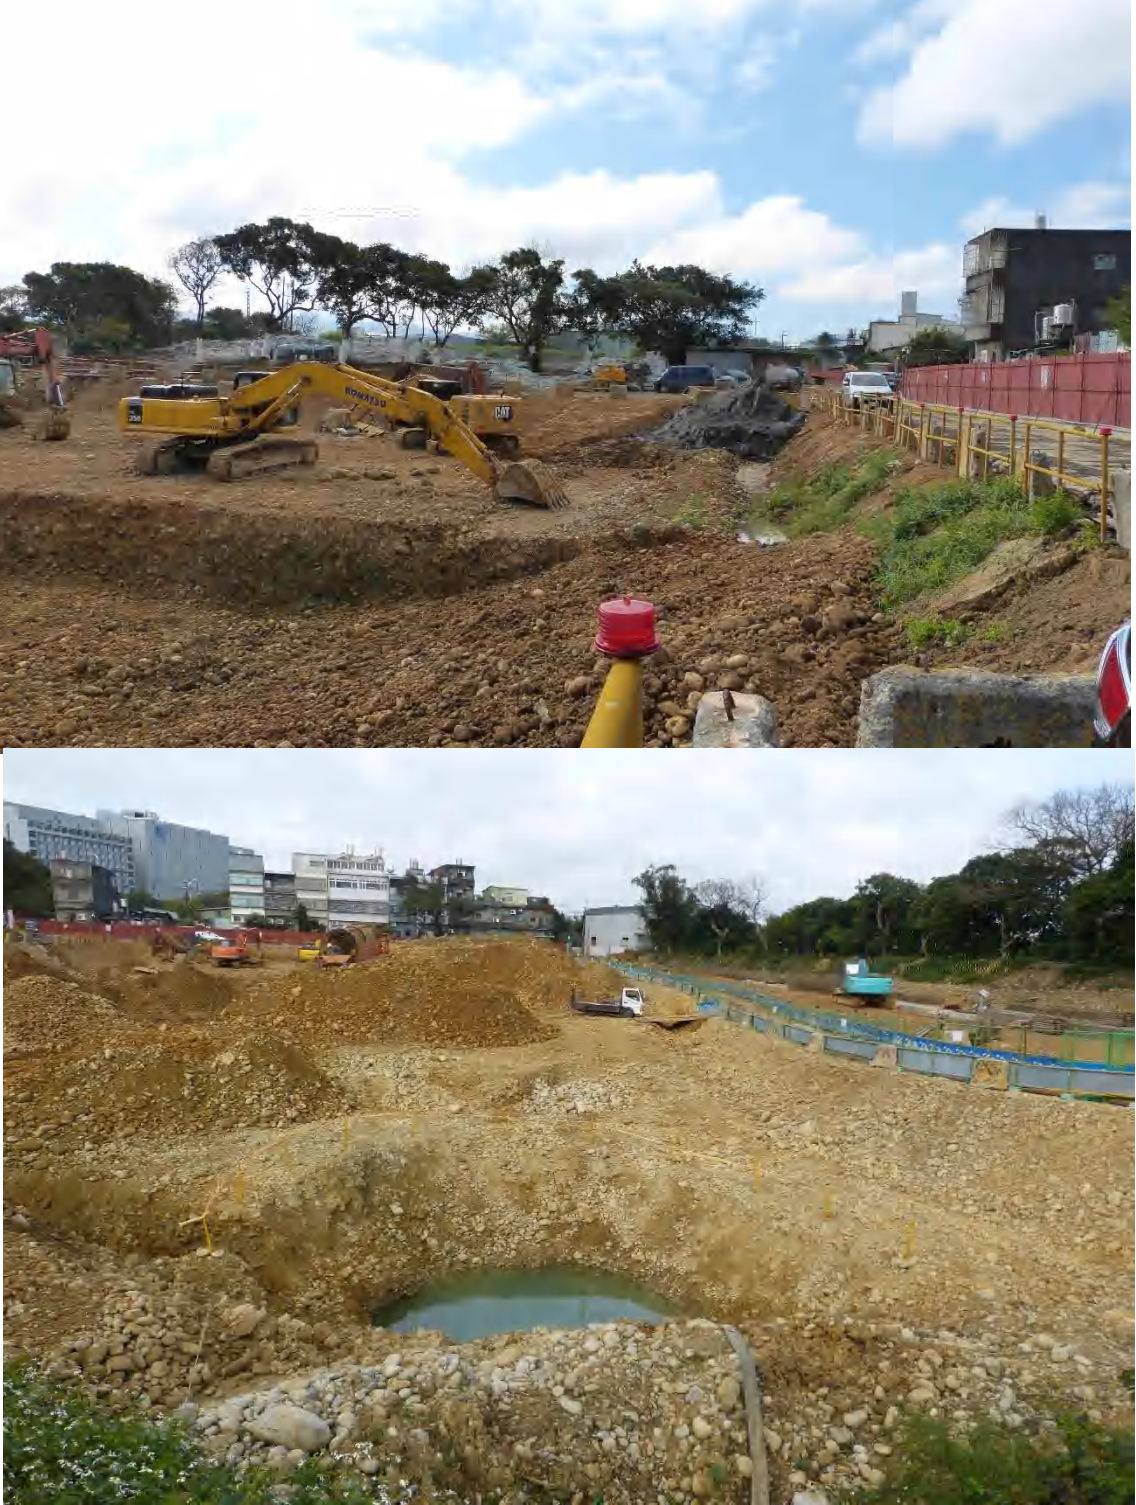
| 說明: | 目前大部分工區皆進行作業中，利用現地排水及地形，部分區域保留水池做為緩衝避難空間。 |

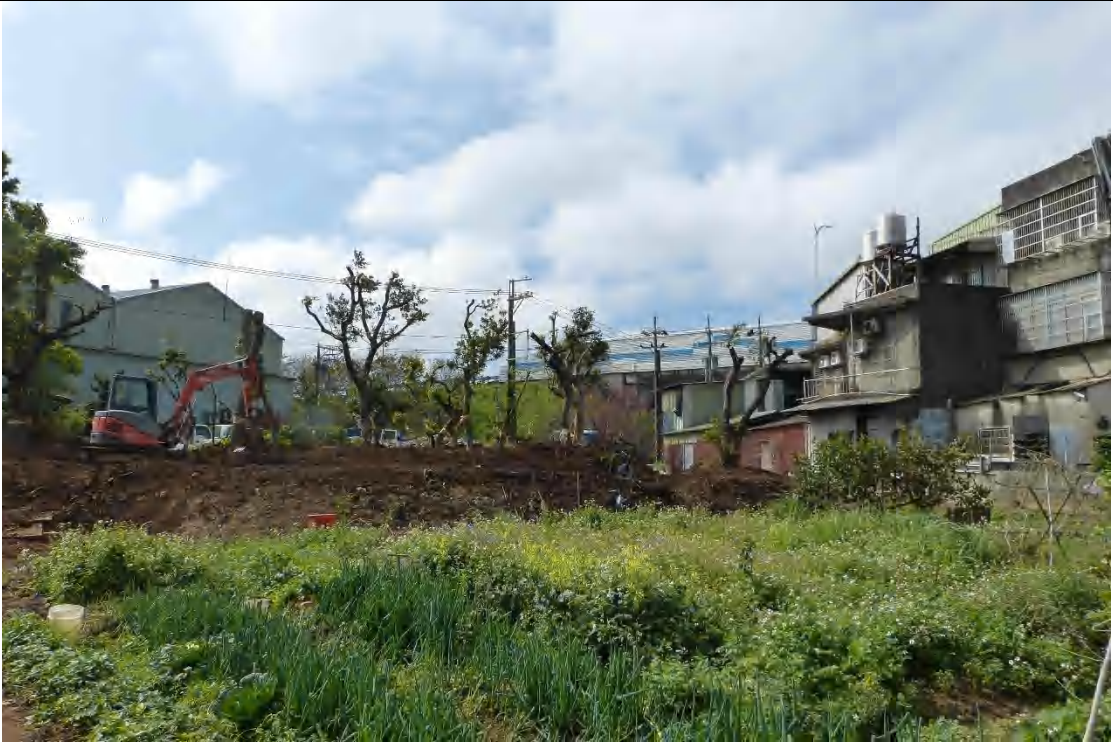
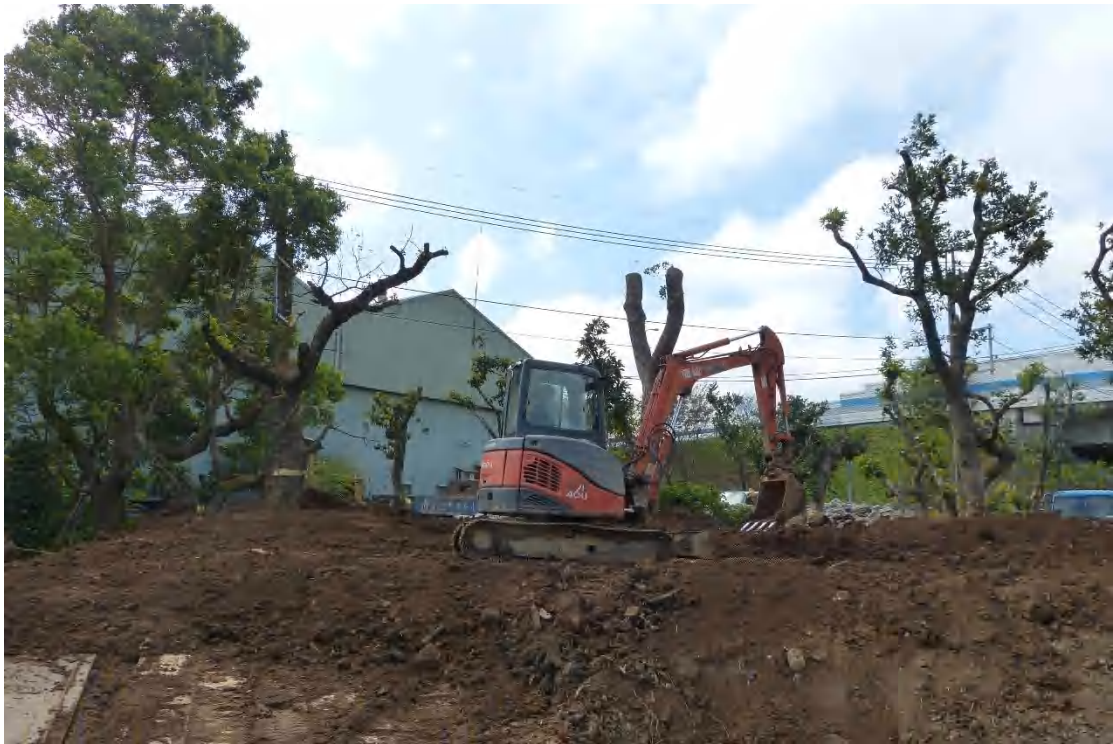
| 項目 3 | 植栽移植 |

| 說明: | 已移植至暫置區，建議加強養護及保護 |

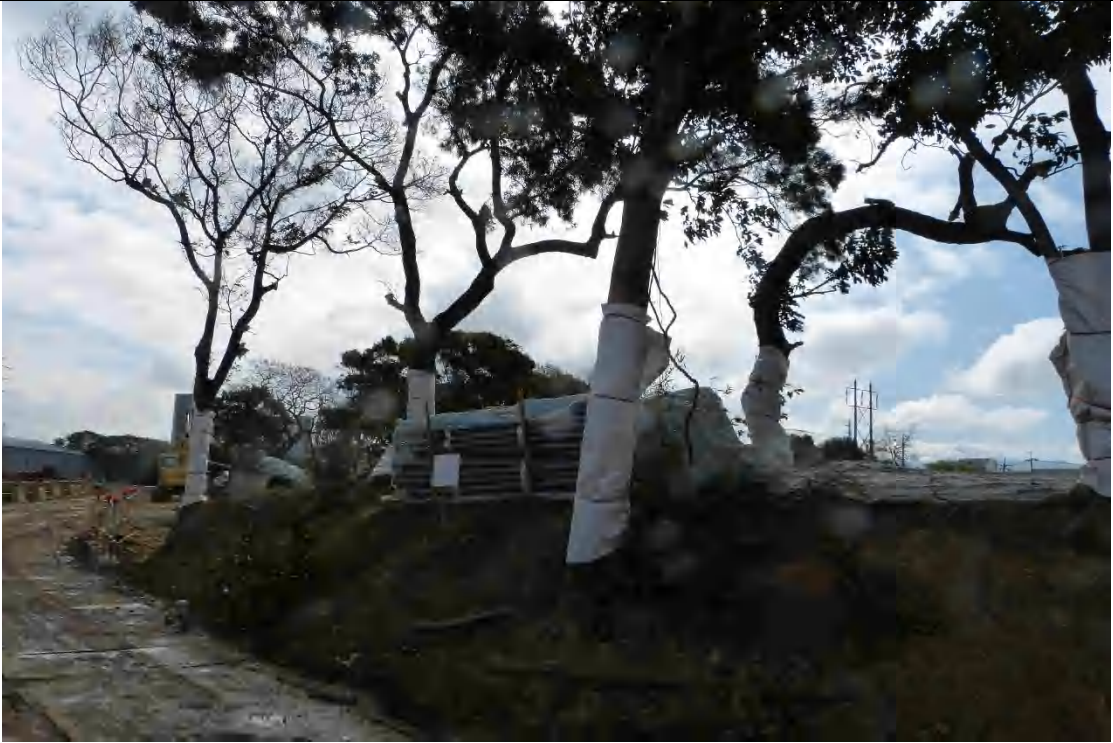
| 異常狀況說明: | 2022 年 09 月發現枝葉枯黃之樹木，目前存活，狀態持續恢復中。 |

| 改善措施說明: | 持續觀察監測，建議加強養護及保護。 |

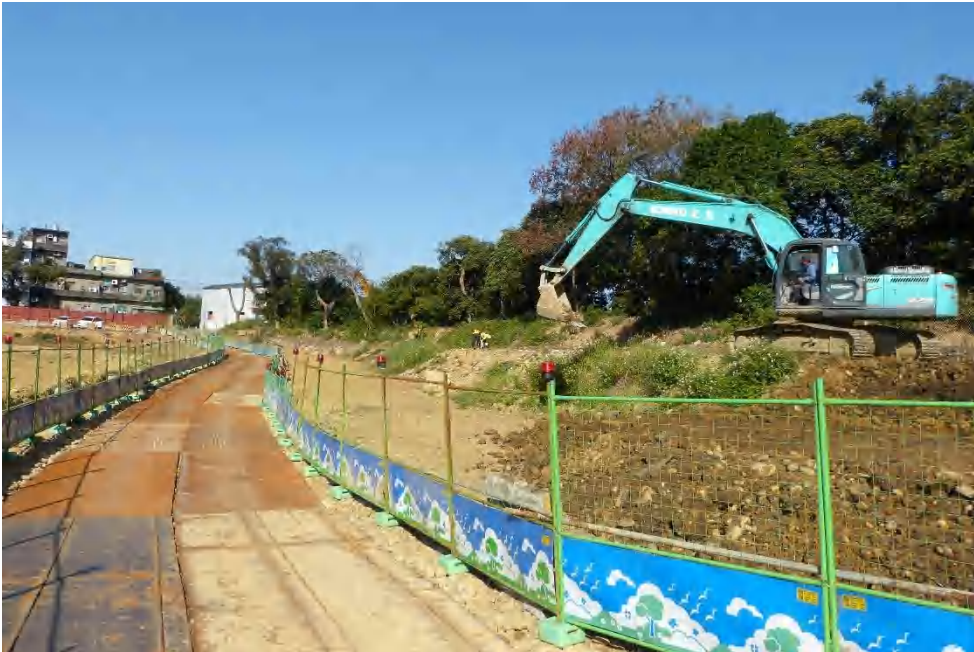
| 項目 1 | 植栽保護 |

| 說明: | 設置圍籬限縮工程作業影響範圍；植栽保護已警示帶標誌隔離 |

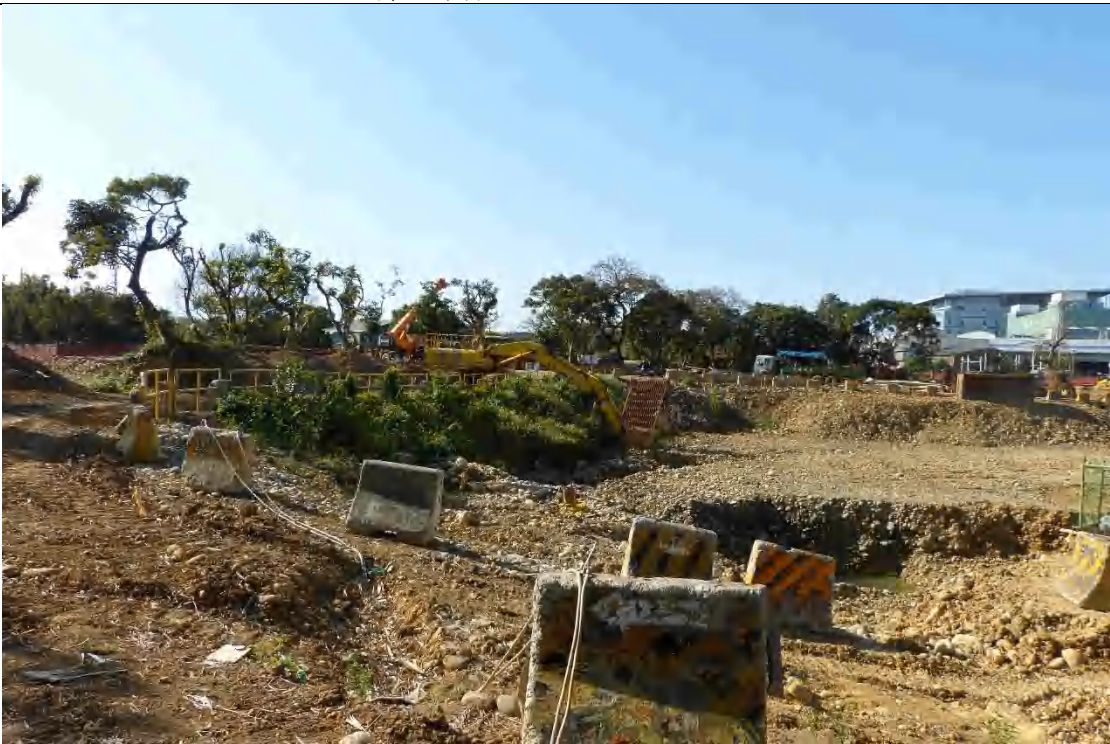
| 項目 2 | 維持現有棲地 |

| 說明: | 工區現地低窪地區因氣候狀況，幾乎沒有積水，只能盡量保留水域空間。 |

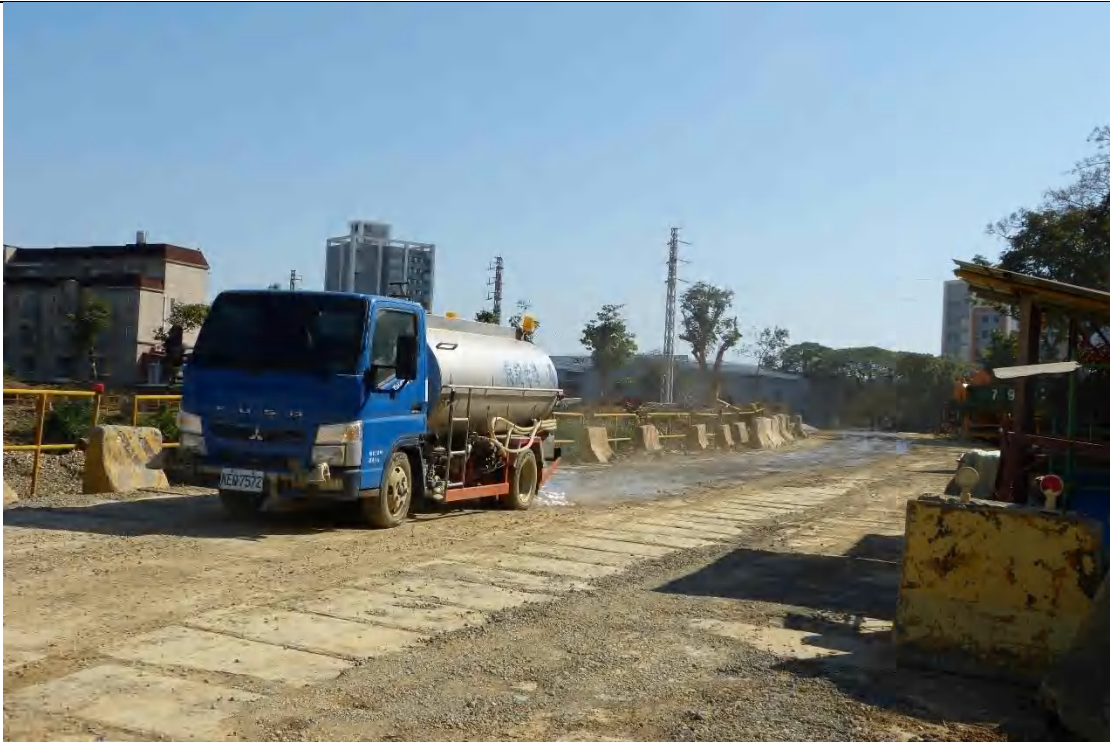
| 項目 3 | 工區環境維持 |

| 說明: | 機具進出固定路線，適時灑水抑制揚塵 |
