# 「桃園市八德區員 74B 埤滯洪池工程」

## 施工階段環境友善自主檢查表

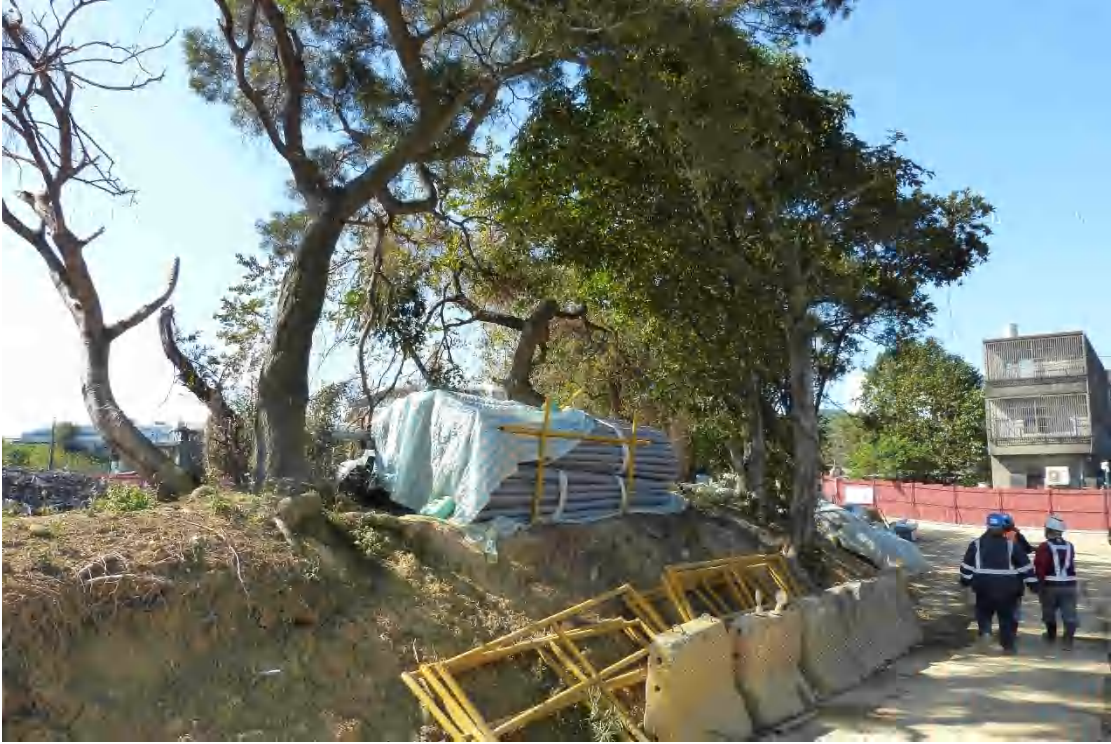
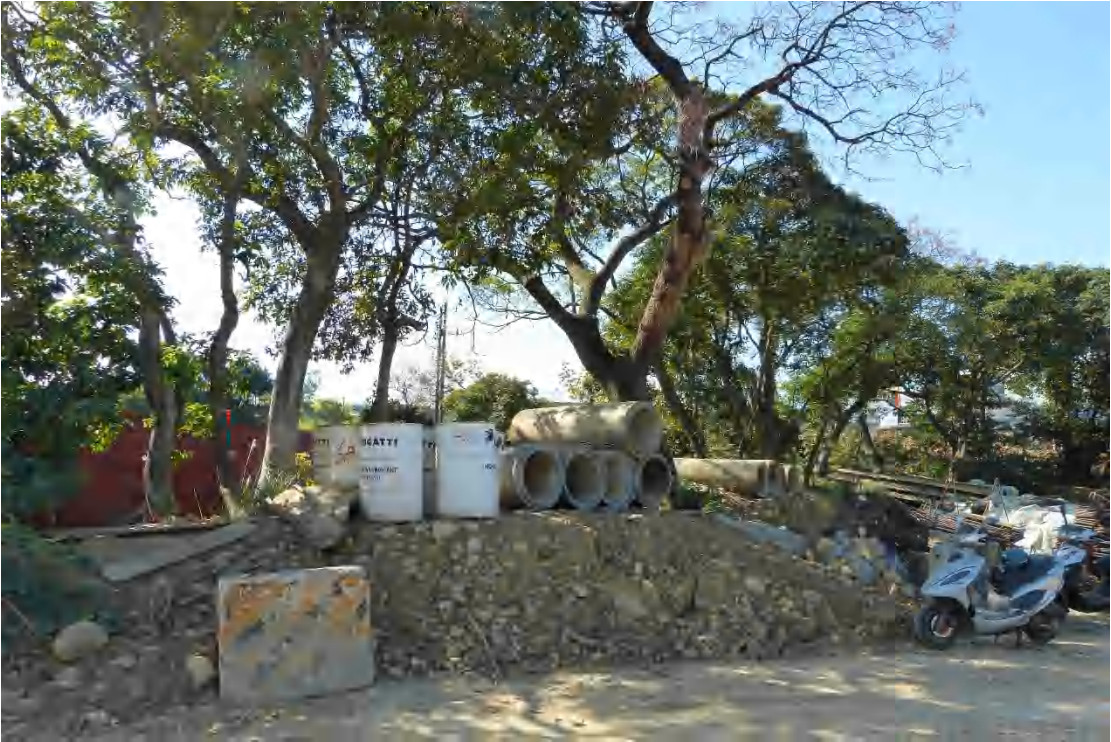
| 項目 4 | 材料暫置位置 |

| 檢查日期: 2023.01.31 | | 施工進度: % | | 預定完工日期: | |
|---|---|---|---|---|---|
| 5 | 匡列保護之大型喬木或珍貴稀有植物，應盡量原地保留，並於施工期間做適當保護。如無法原地保留，則應依桃園市政府頒布之相關植栽移植規範辦理移植作業。 | <input checked="" type="checkbox"/> 已執行 | <input type="checkbox"/> 執行不足 | <input type="checkbox"/> 未執行 | 部分材料暫置距離保留樹木過近。預計移植之樹木請注意養護。 |

| 說明: | <p>部分材料放置位置距離保留植栽過近，請盡量搬移材料暫置位置。</p> <p>取用或移置材料時，機具作業請特別注意避免造成既有植栽損傷，必要時請事先採取適當包覆保護措施。</p> |

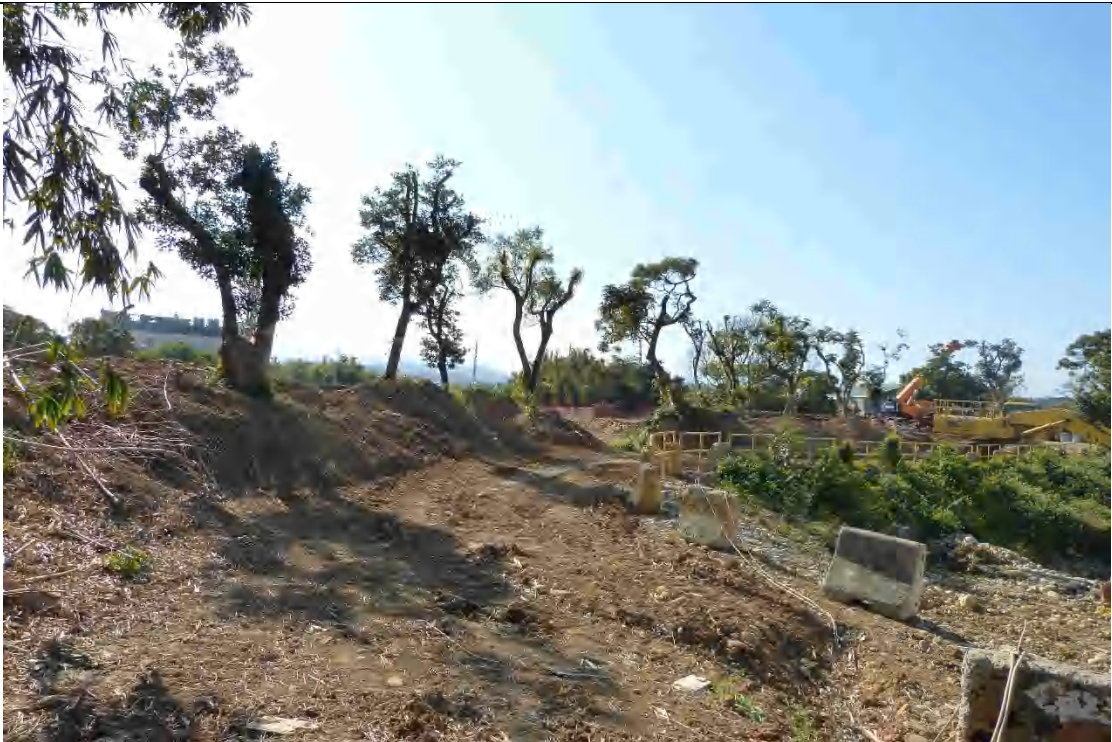
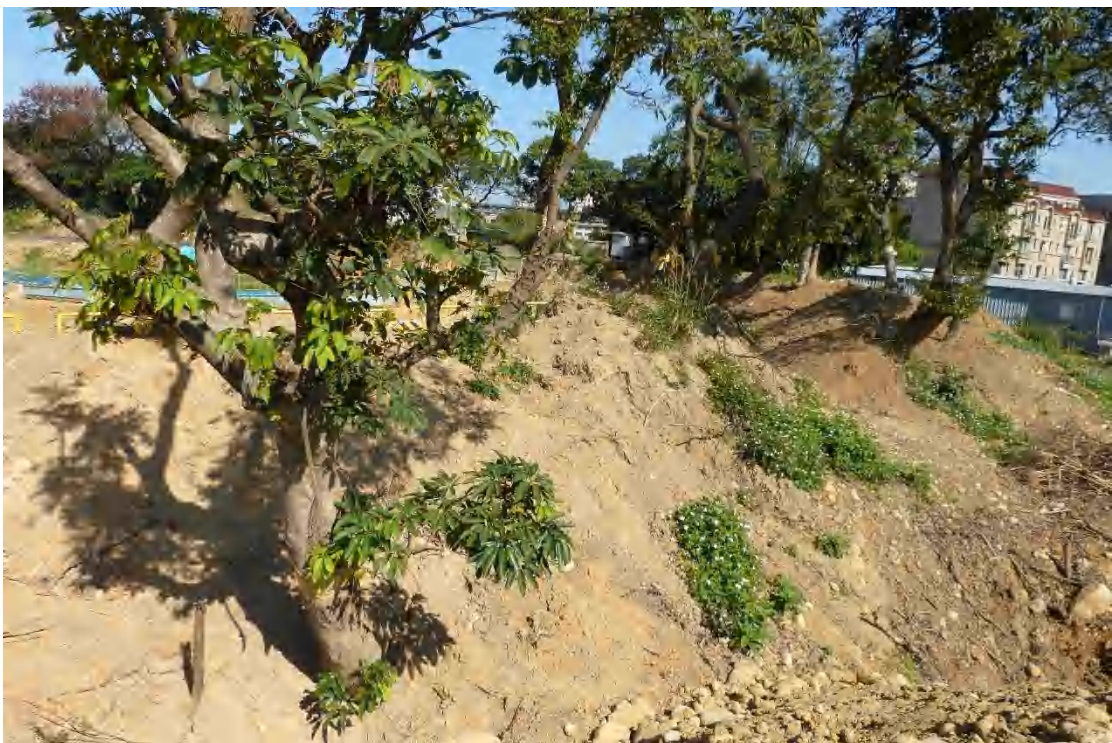
| 項目 5 | 移植植栽養護 |

| 說明: | <p>部分預計移植之樹木，目前已進行相關剪枝等前置作業。請注意臨時養護，必要時加強澆水。後續進行移植作業時，請遵守相關作業規範，並注意配合適當季節盡速作業，以增加移植成功率。</p> |

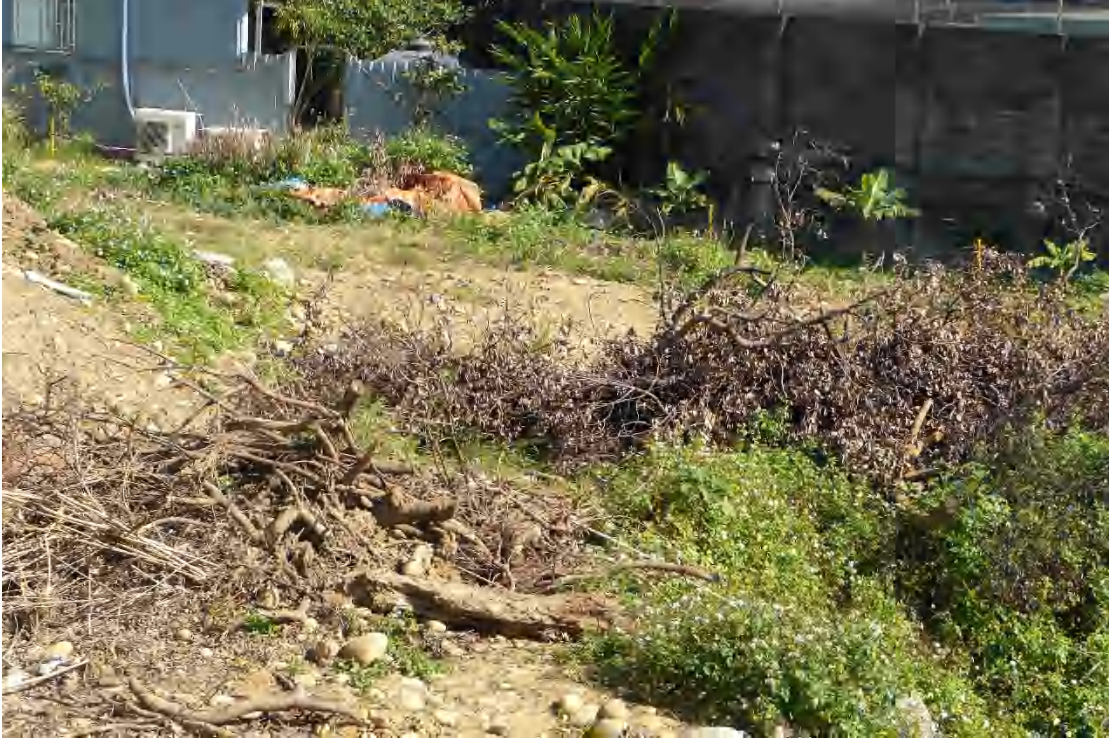
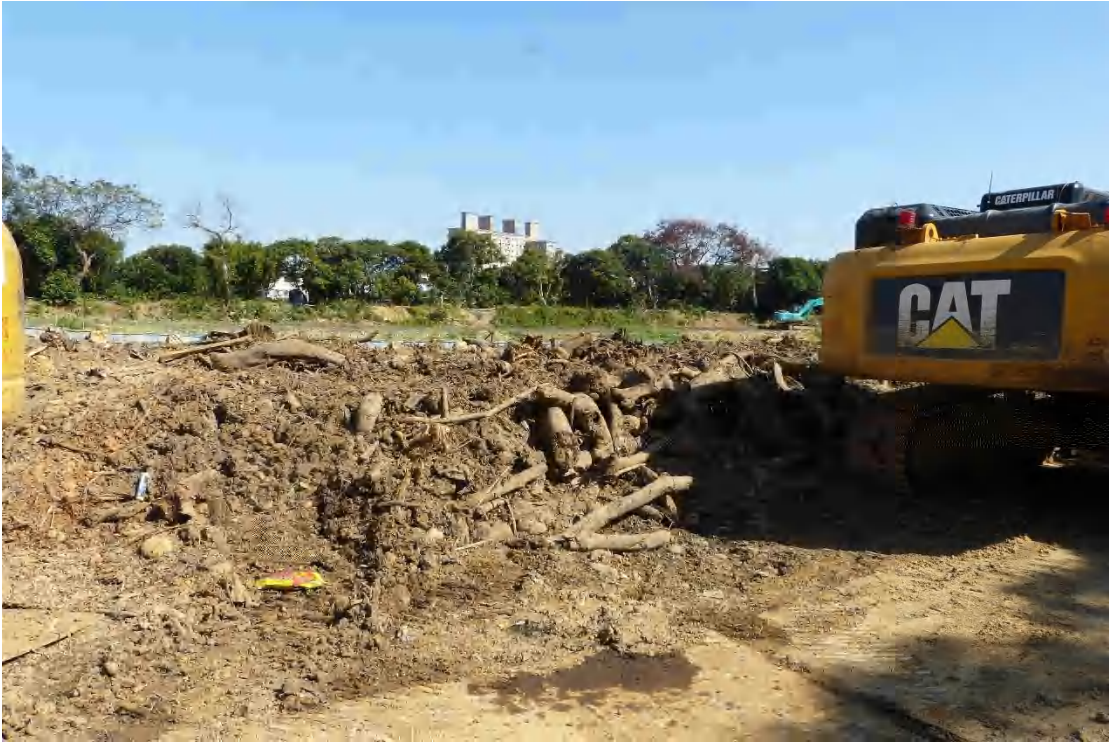
| 項目 6 | 整地殘材再利用 |

| 說明: | <p>工區內尚有一些整地作業留下之殘材，建議可以將部分殘材置於既有植栽喬木樹下，利用枯枝枯葉營造棲地環境。但作業時應注意機具操作避免反而造成既有喬木損傷，並以保留植栽樹下為主要目標區，靜置後可避免重複作業之干擾，加強棲地環境營造之可能效益。</p> |

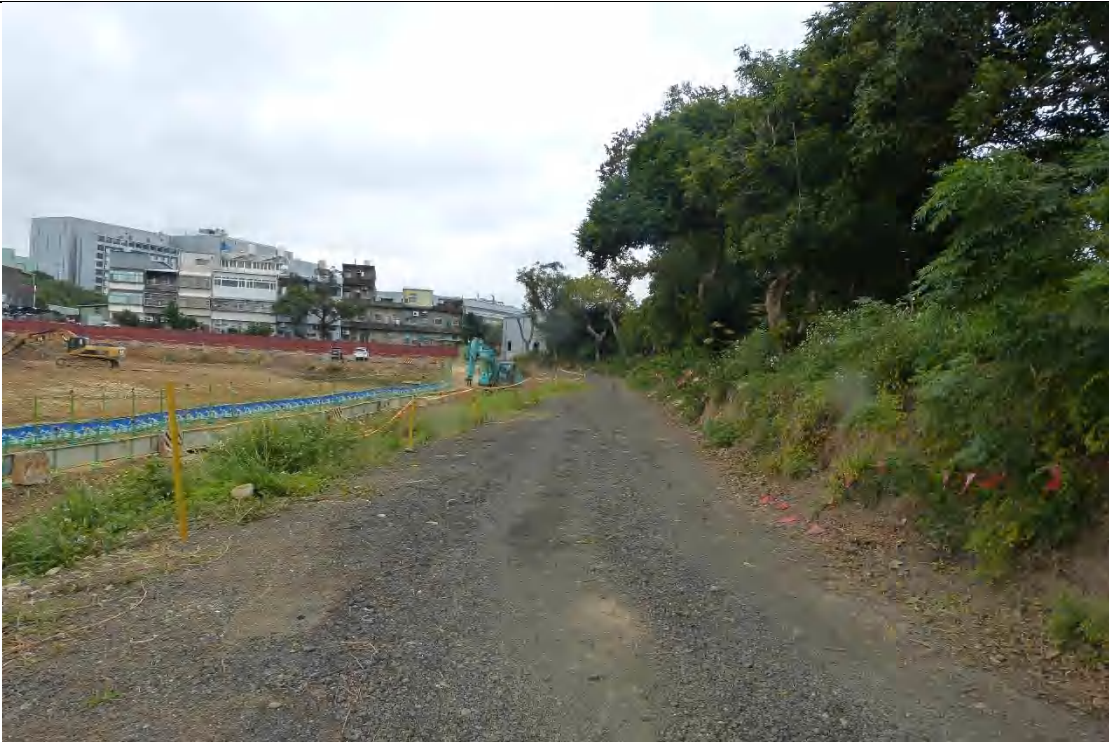
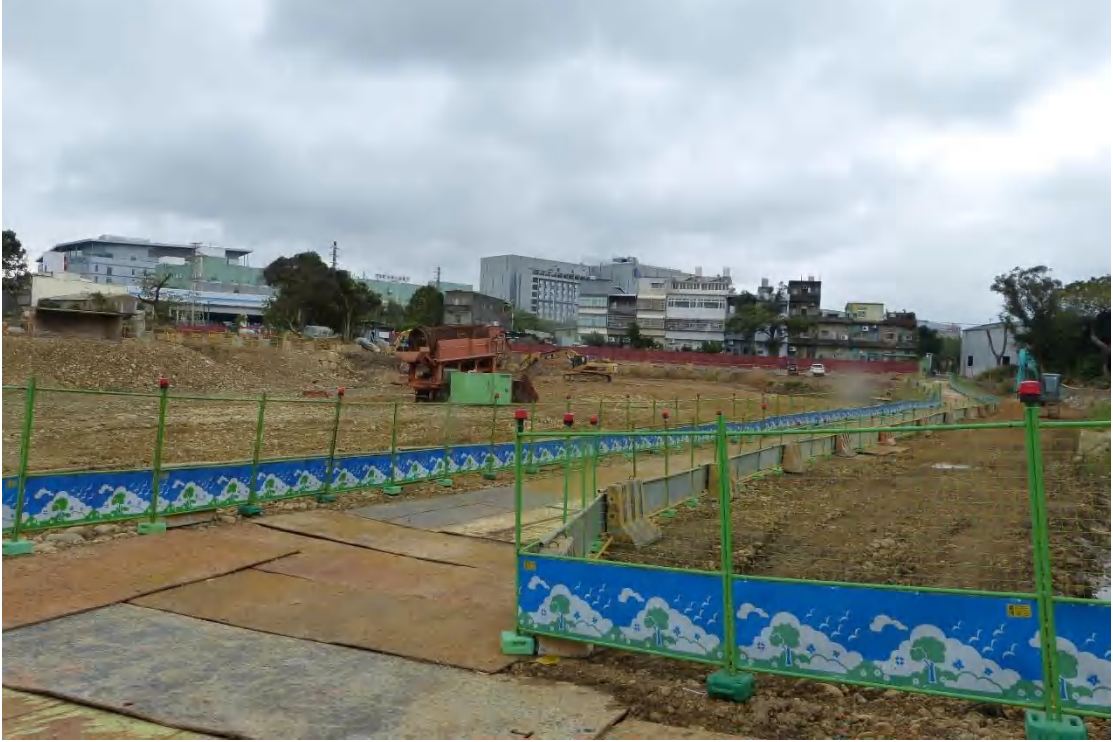
| 項目 1 | 施工便道及植栽保護 |

| 說明: | 設置圍籬限縮工程作業影響範圍；植栽保護已警示帶標誌隔離 |

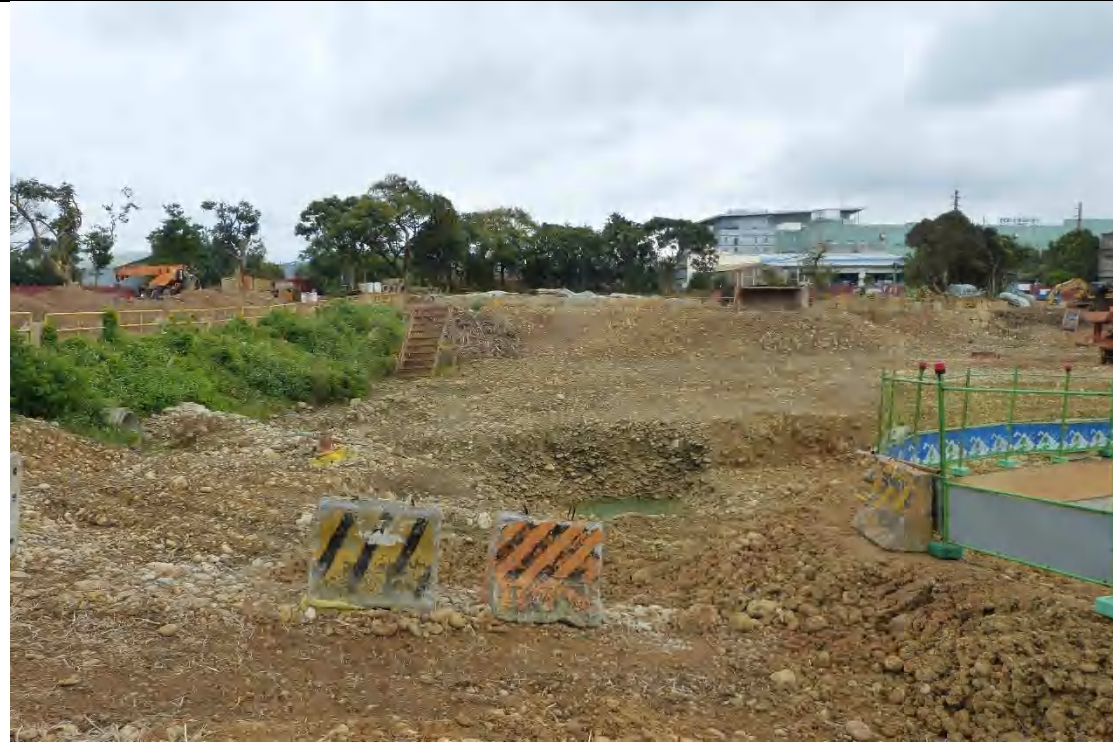
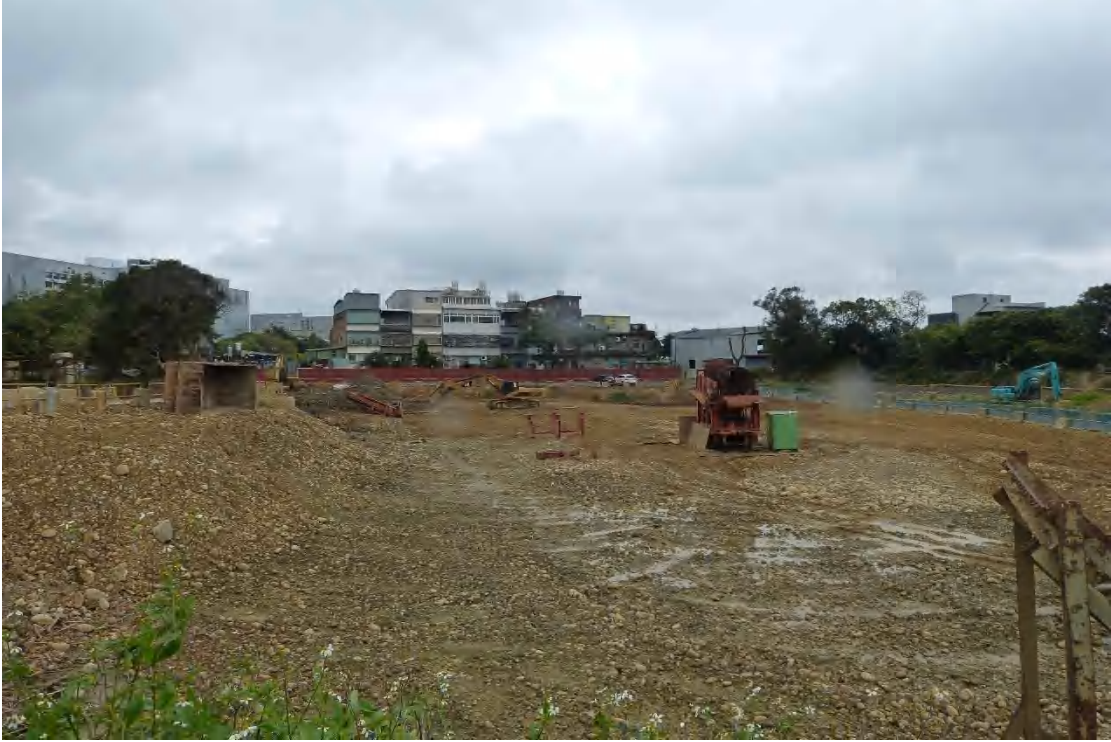
| 項目 2 | 維持現有樓地 |

| 說明: | 目前大部分工區皆進行作業中，利用現地排水及地形，部分區域保留水池做為緩衝避難空間。 |

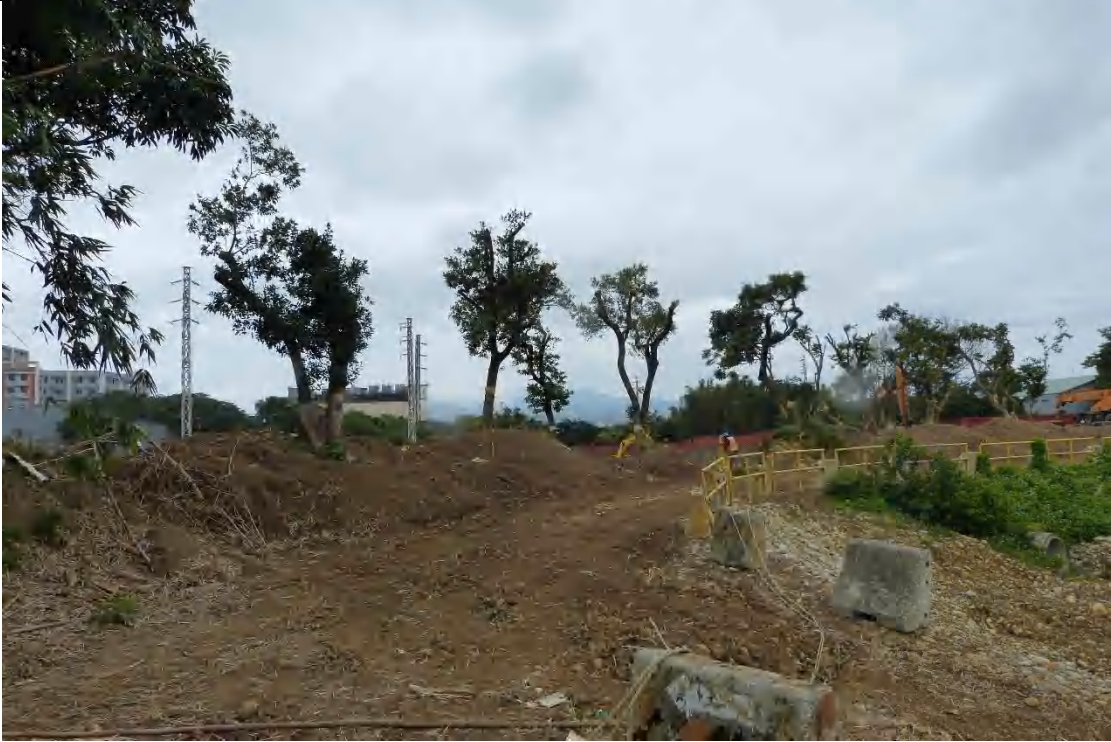
| 項目 3 | 植栽移植 |

| 說明: | 部分需要進行移植之植栽，已開始進行準備作業 |

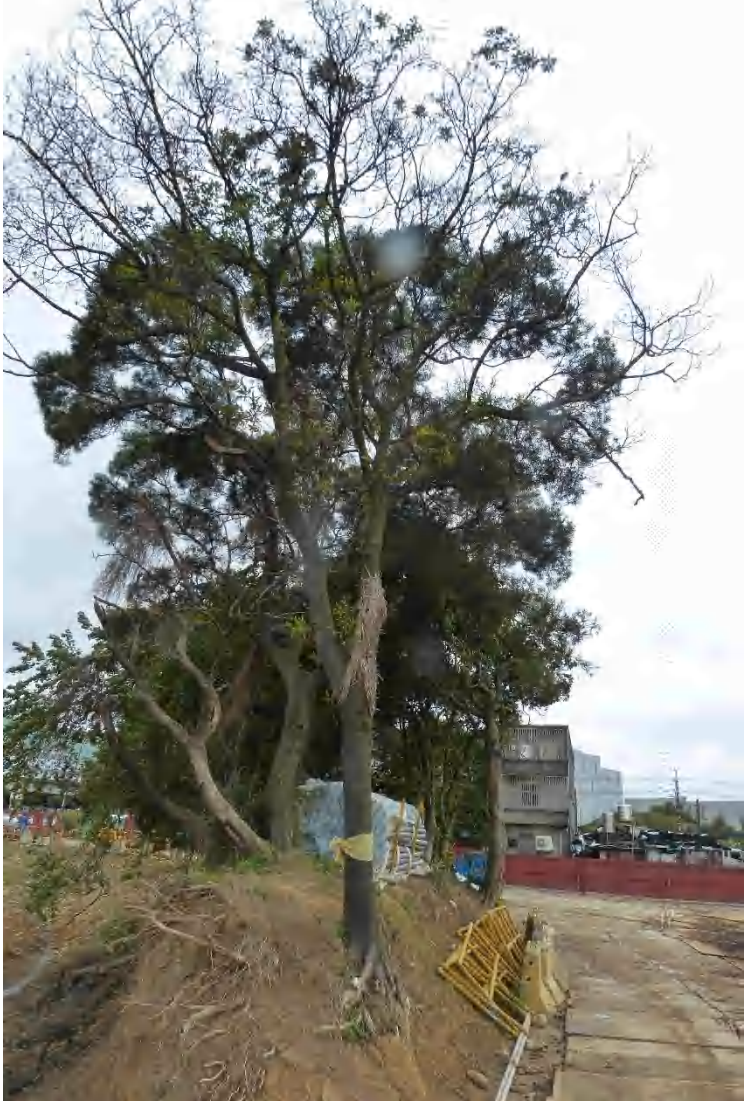
| 異常狀況說明: | 2022 年 09 月發現枝葉枯黃之樹木，目前存活，狀態持續恢復中。 | |

| 改善措施說明: | 持續觀察監測，建議加強養護及保護。 | |

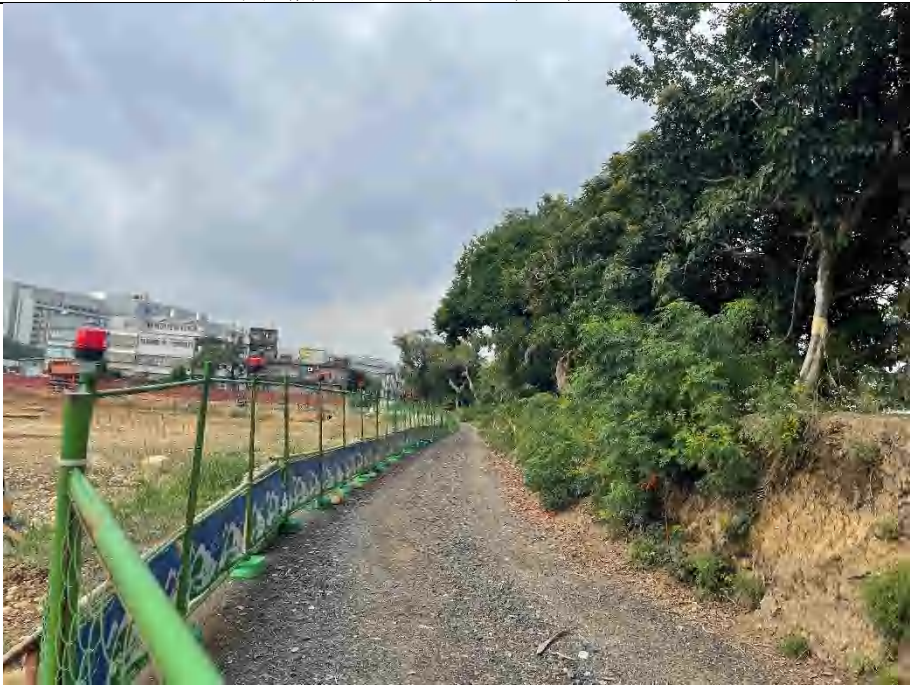
| 項目 1 | 施工便道及植栽保護 | |

| 說明: | 設置圍籬限縮工程作業影響範圍；植栽保護已警示帶標誌隔離 | |

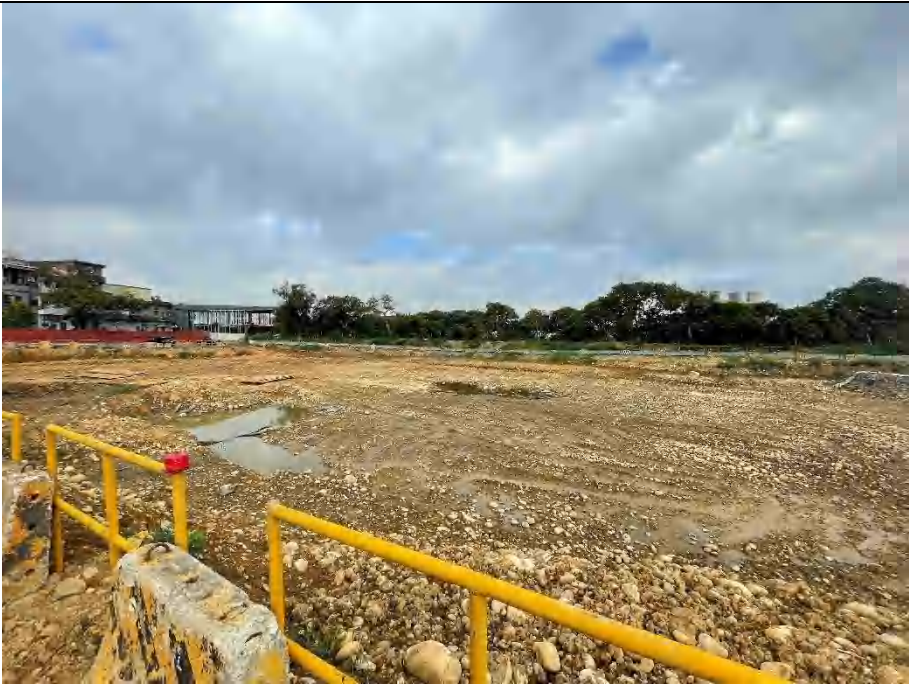
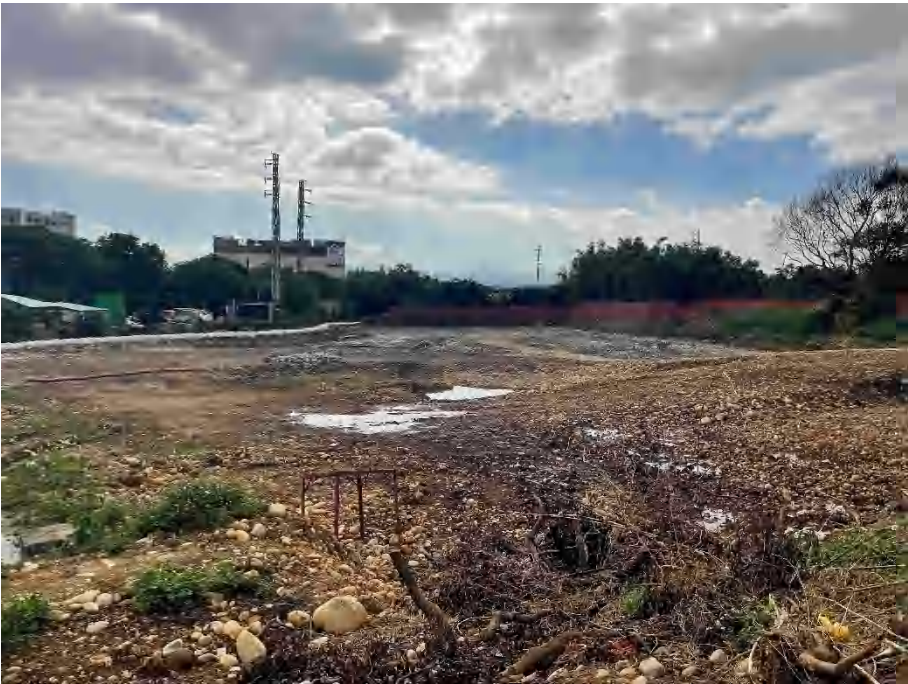
| 項目 2 | 維持現有棲地 |

| 說明: | 現地低窪地區因降雨而有積水，保留部分水域空間提供生物(鳥類)暫時利用，但因氣候條件降雨減少，積水區域較前次狀況大幅減少。 |

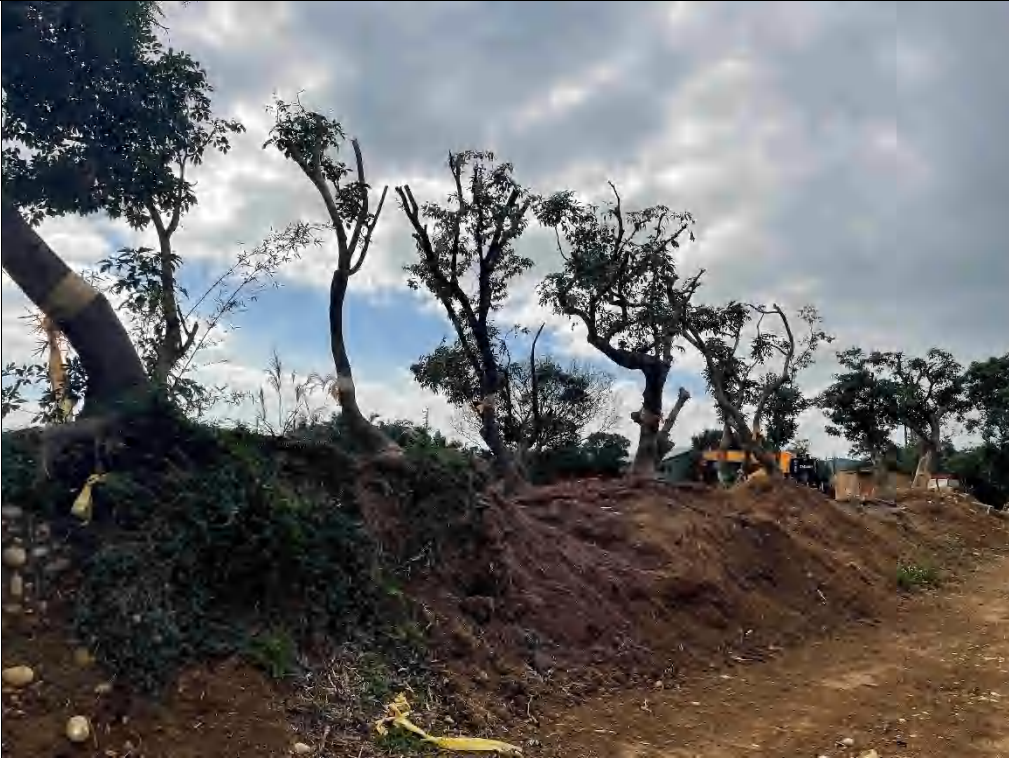
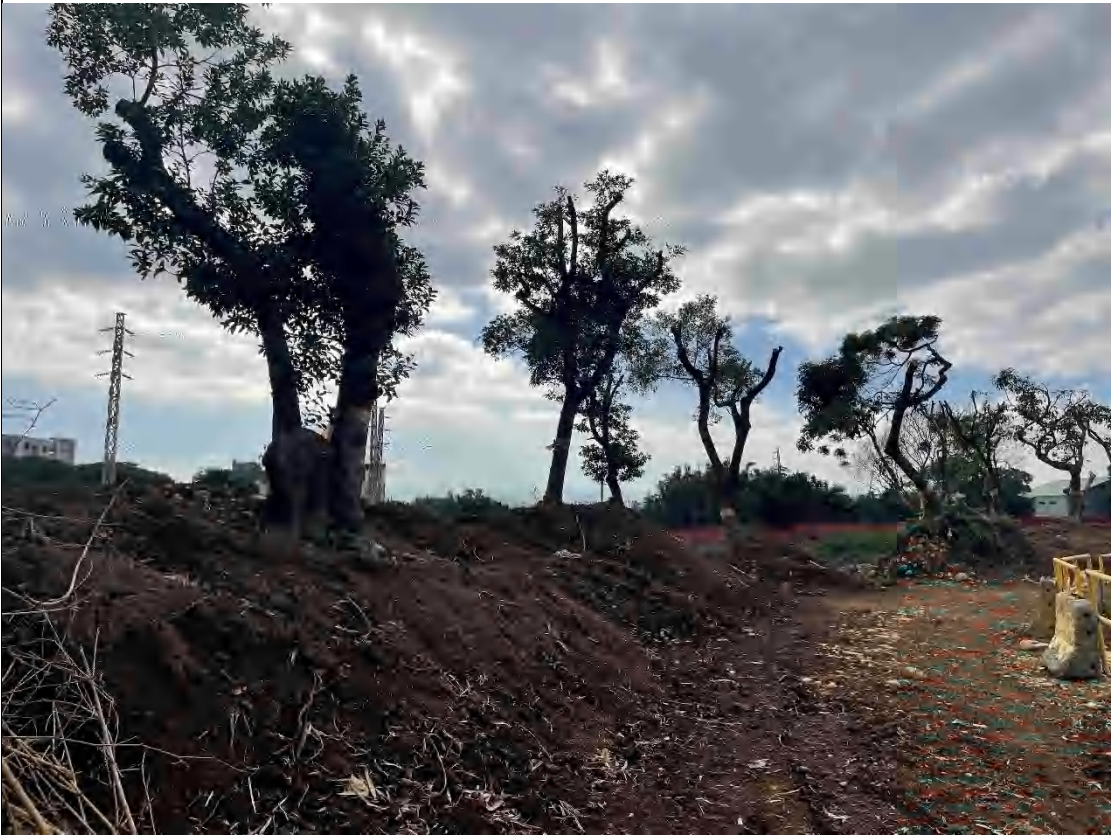
| 項目 3 | 植栽移植 |

| 說明: | 部分需要進行移植之植栽，已開始進行準備作業 |

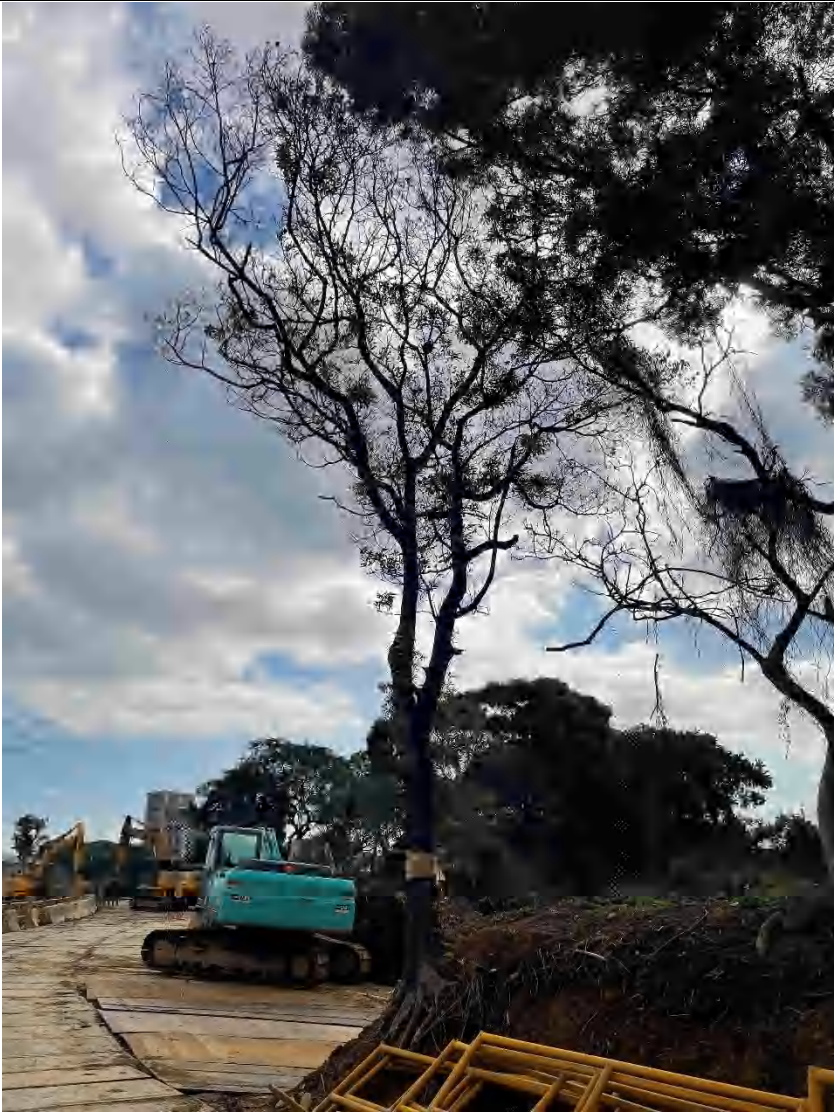
| 異常狀況說明: | 前次發現樹木枝葉枯黃，疑似死亡；本次發現有綠芽，應尚存活。 |

| 改善措施說明: | 持續觀察，並加強保護 |

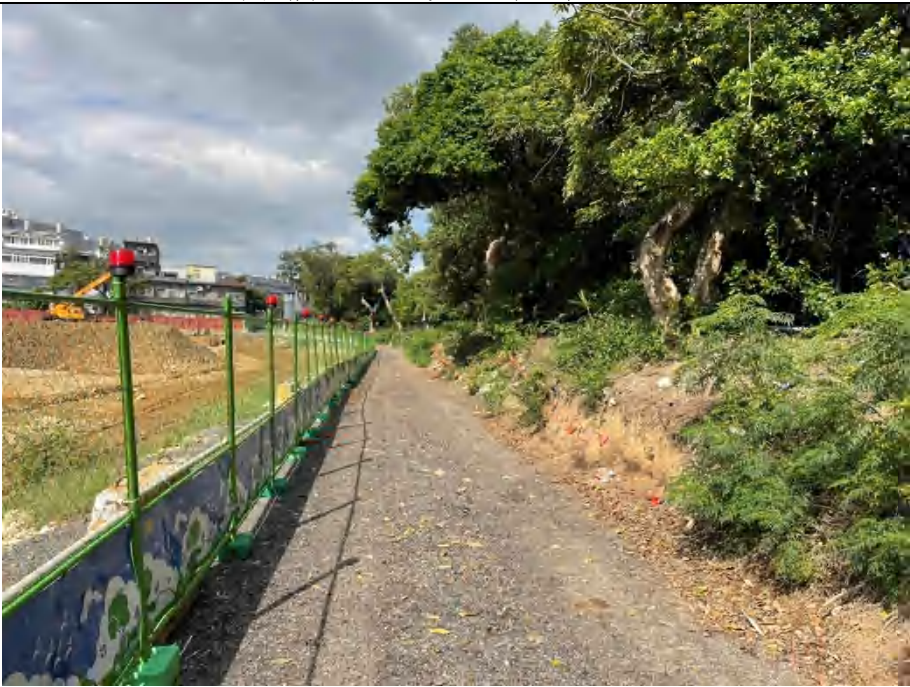
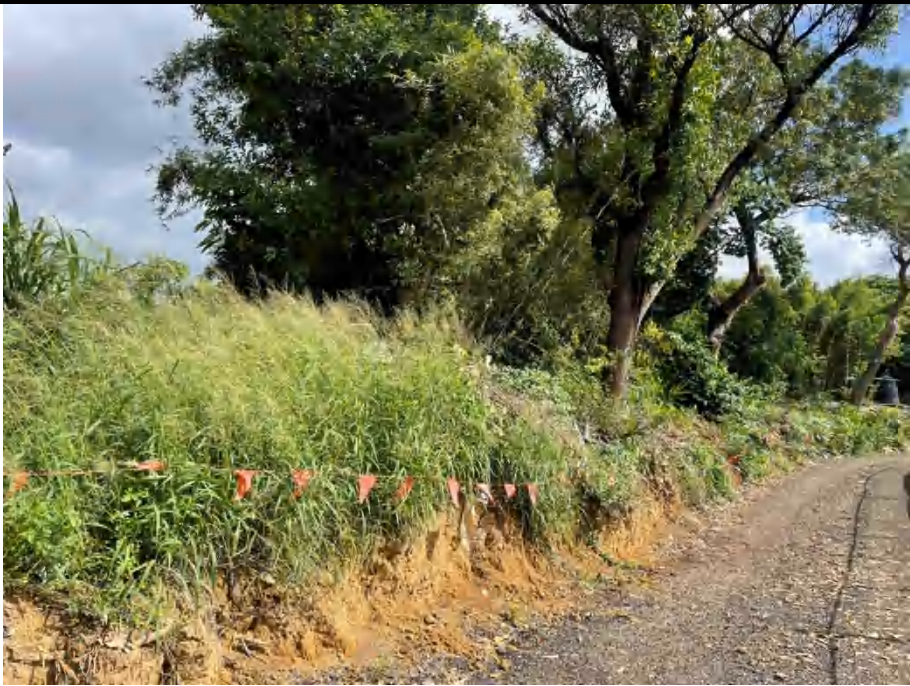
| 項目 1 | 施工便道及植栽保護 | |

| 說明: | 設置圍籬限縮工程作業影響範圍；植栽保護已警示帶標誌隔離 | |

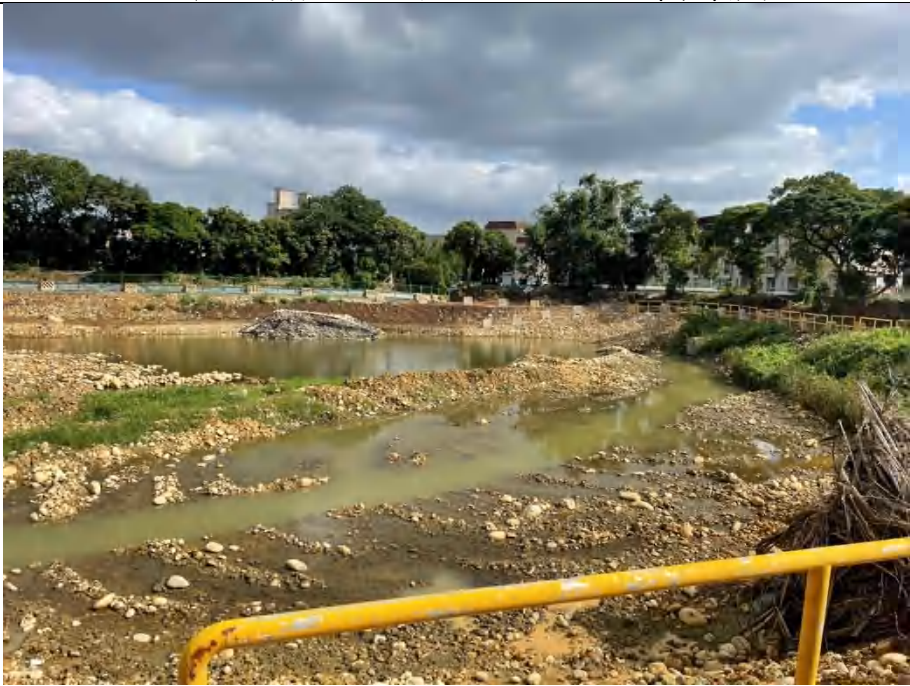
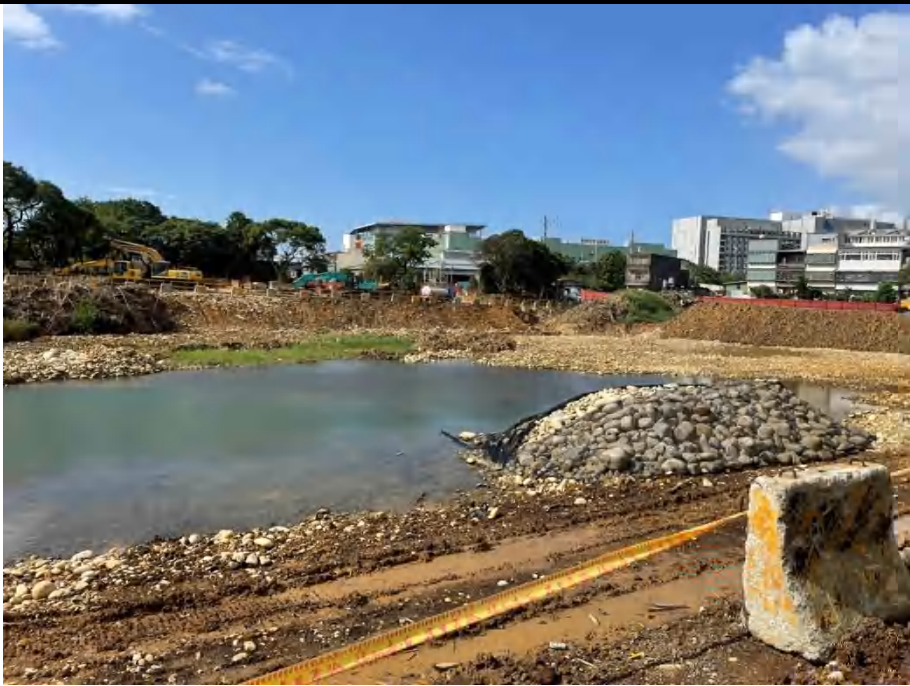
| 項目 2 | 維持現有棲地 | |

| 說明: | 現地低窪地區因降雨而有積水，保留部分水域空間提供生物(鳥類)暫時利用。 | |

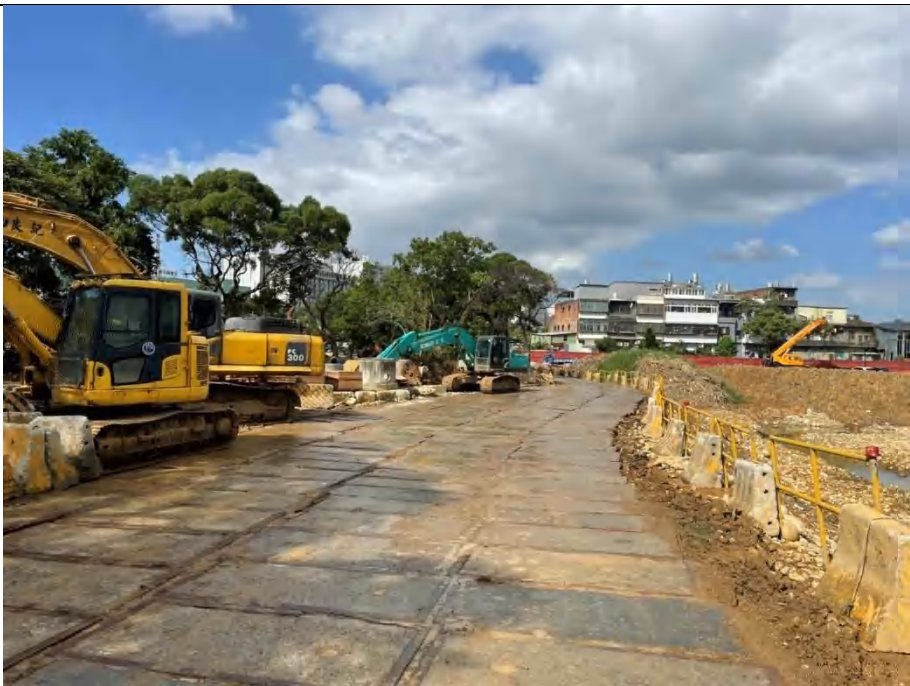
| 項目 3 | 工區環境維持 |

| 說明: | 機具進出固定路線，材料暫置均有適當處置 |

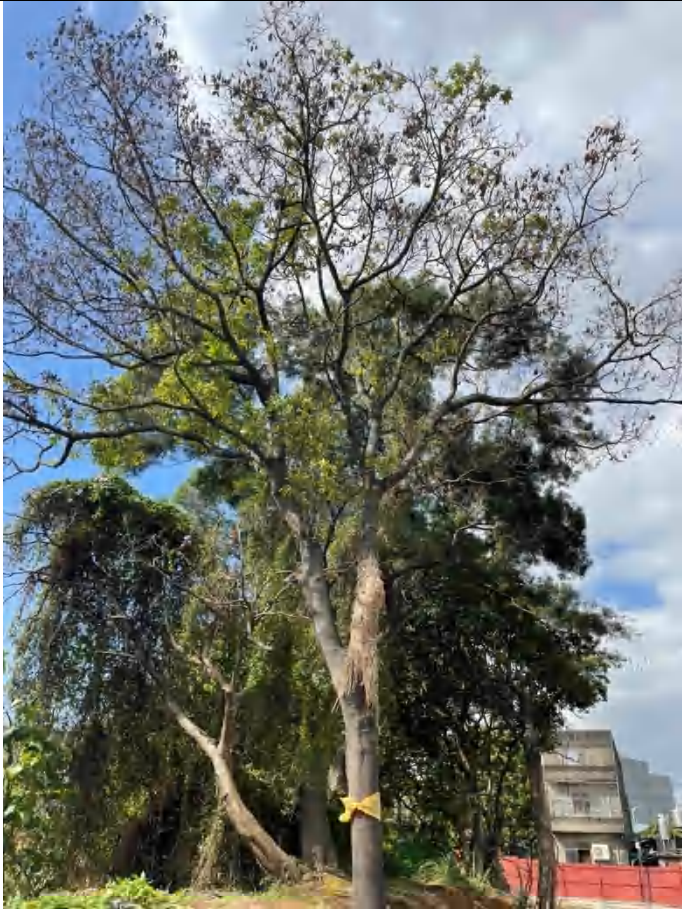
| 異常狀況說明: | 前次發現樹木枝葉枯黃，疑似死亡；本次發現有綠芽，應尚存活。 | |

| 改善措施說明: | 持續觀察，並加強保護 | |

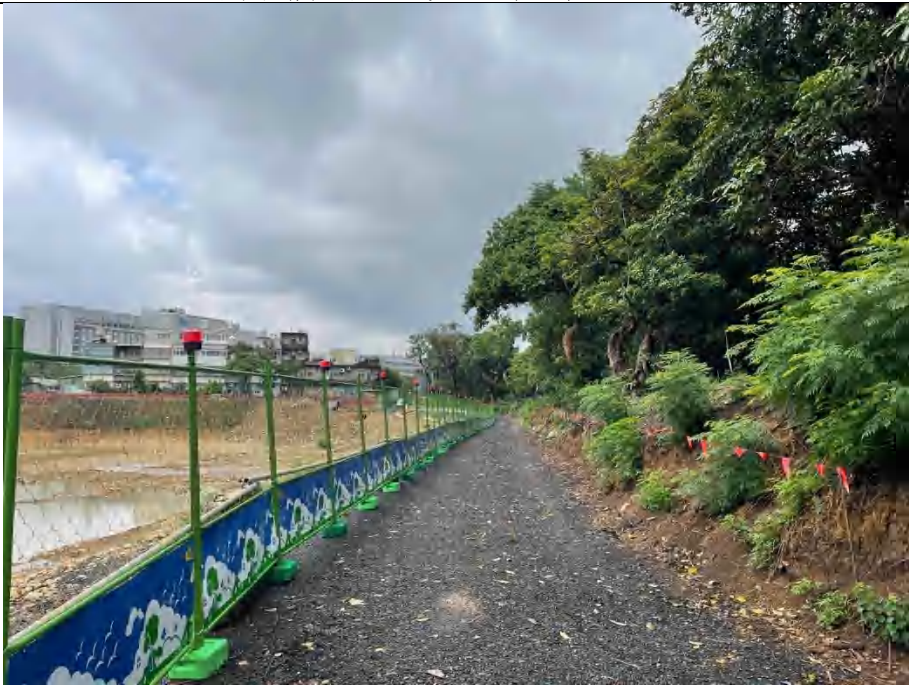
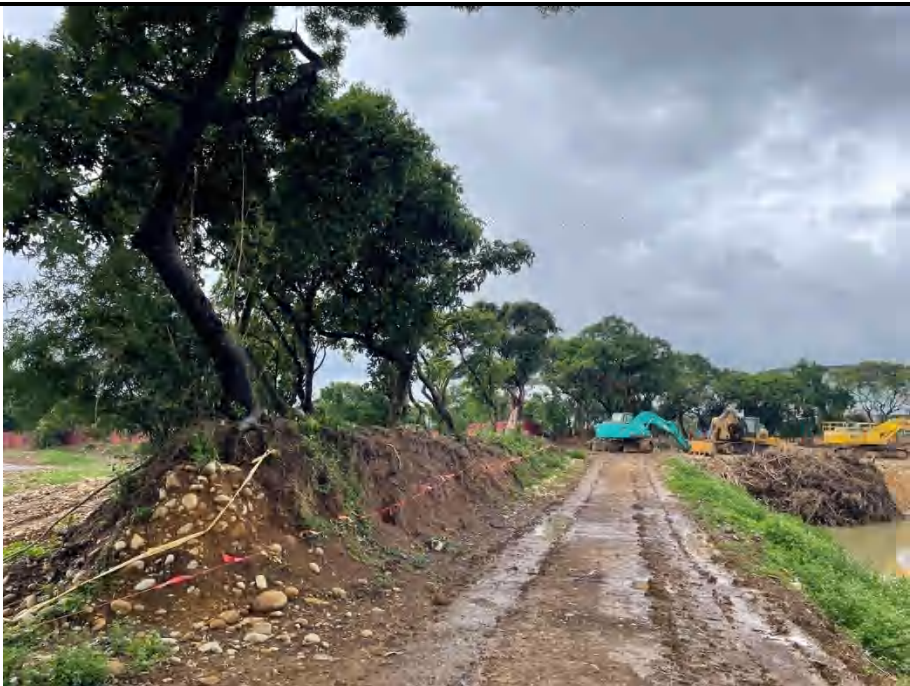
| 項目 1 | 施工便道及植栽保護 | |

| 說明: | 設置圍籬限縮工程作業影響範圍；植栽保護已警示帶標誌隔離 | |

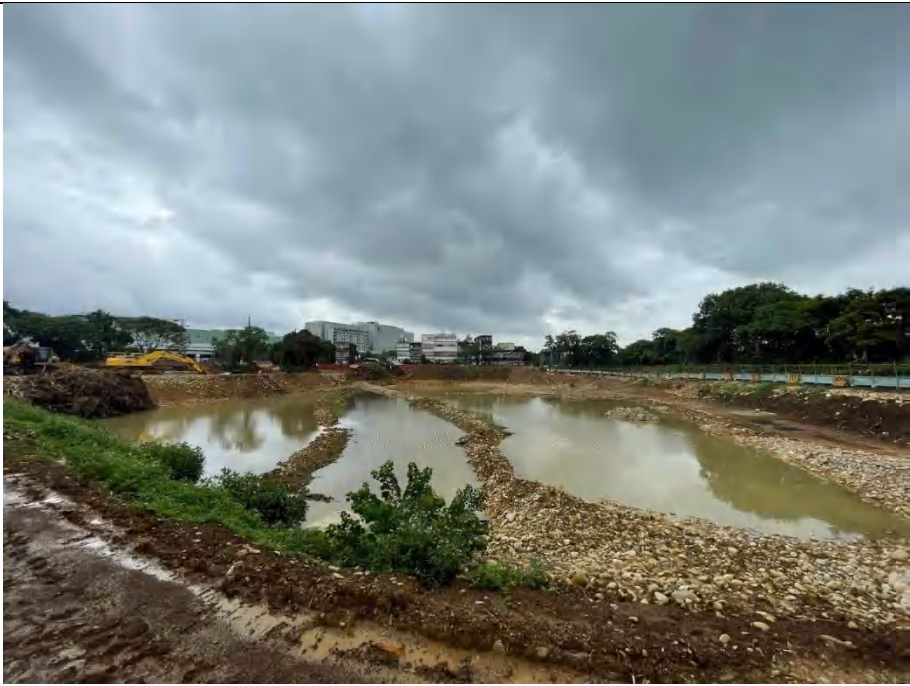
| 項目 2 | 維持現有棲地 | |

| 說明: | 現地低窪地區因降雨而有積水，保留部分水域空間提供生物(鳥類)暫時利用。 | |

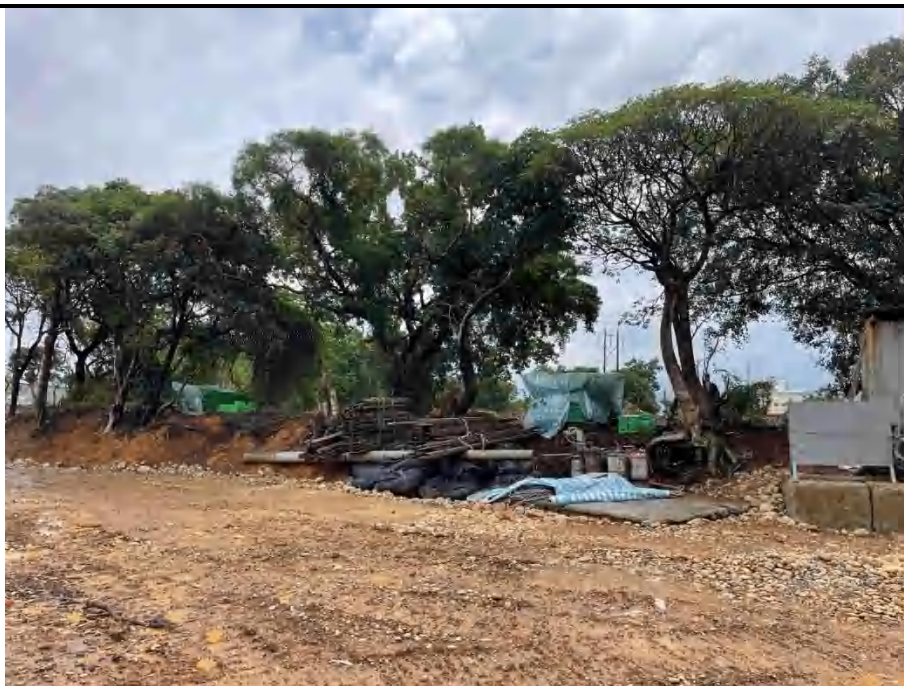
| 項目 3 | 工區環境維持 | |

| 說明: | 機具進出固定路線，材料暫置均有適當處置 | |

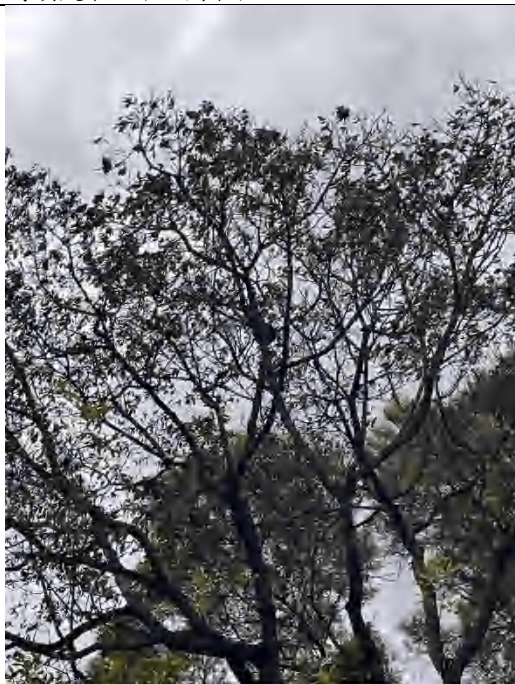
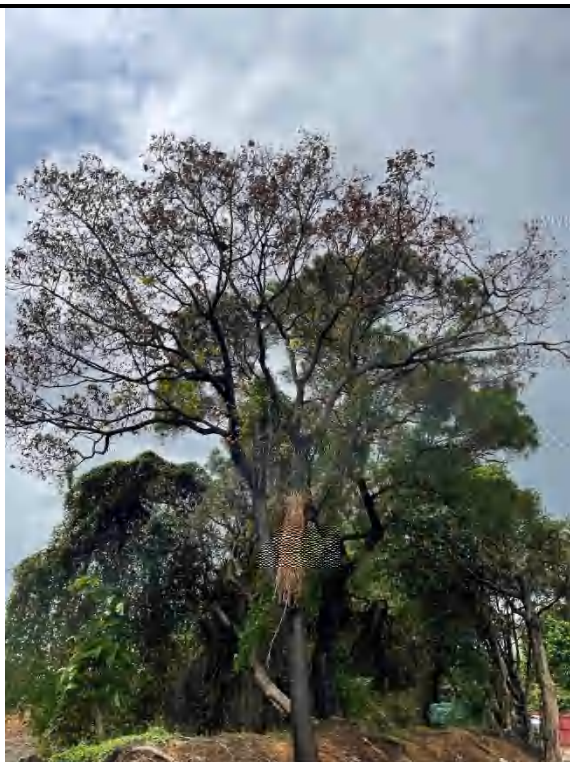
| 異常狀況說明: | 樹木枝葉枯黃，疑似死亡 | |

| 改善措施說明: | 持續觀察，確認樹木狀況 | |

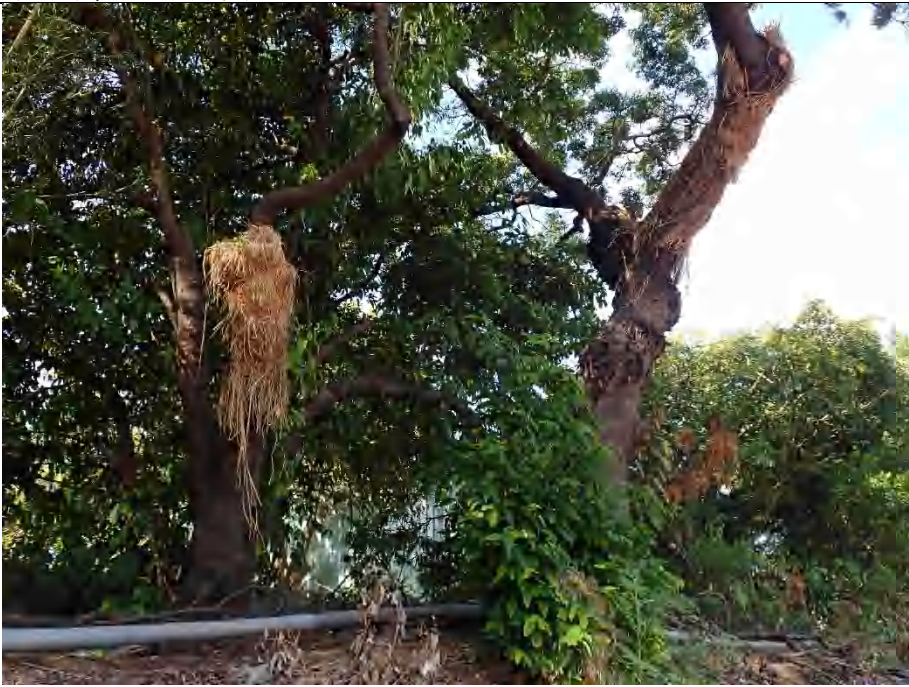
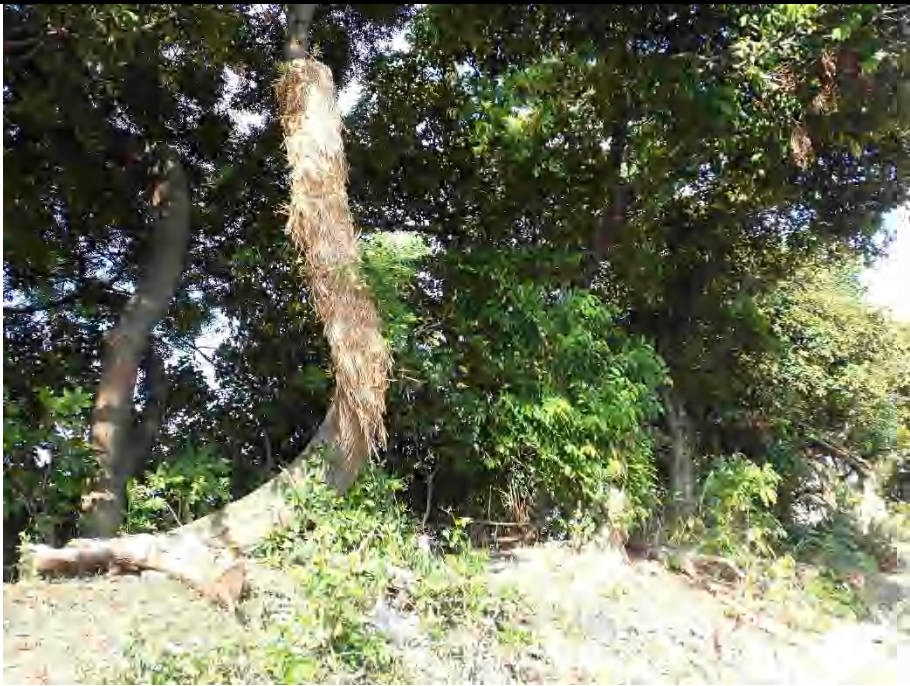
| 項目 1 | 生態異常處理狀況 |

| 異常狀況說明 | <p>前月 111.07.11 發現施工便道周邊喬木受損，可能因機具進出時不慎拉扯枝條，造成損傷。</p> <p>本月 111.08.22 已依據建議之生態保育對策進行處置。</p> | 解決對策 | <ol style="list-style-type: none"> <li>1. 已受損之部分加以草蓆覆蓋，保護傷口，並避免日後下雨等惡劣天氣狀況造成細菌、真菌侵蝕樹木，甚至樹木腐爛。</li> <li>2. 針對可能受到機具進出影響之植栽，事先進行適當枝條修剪，避免因拉扯造成過大傷口，影響植栽健康。</li> <li>3. 施工便道周邊加設警示帶等設施，避免侵擾施工必要範圍外之植被，降低對周遭環境的擾動。</li> </ol> |

| 說明: | 原受損喬木以施加適當保護措施 |
