# 「桃園市八德區員 74B 埤滯洪池工程」

## 施工階段環境友善自主檢查表

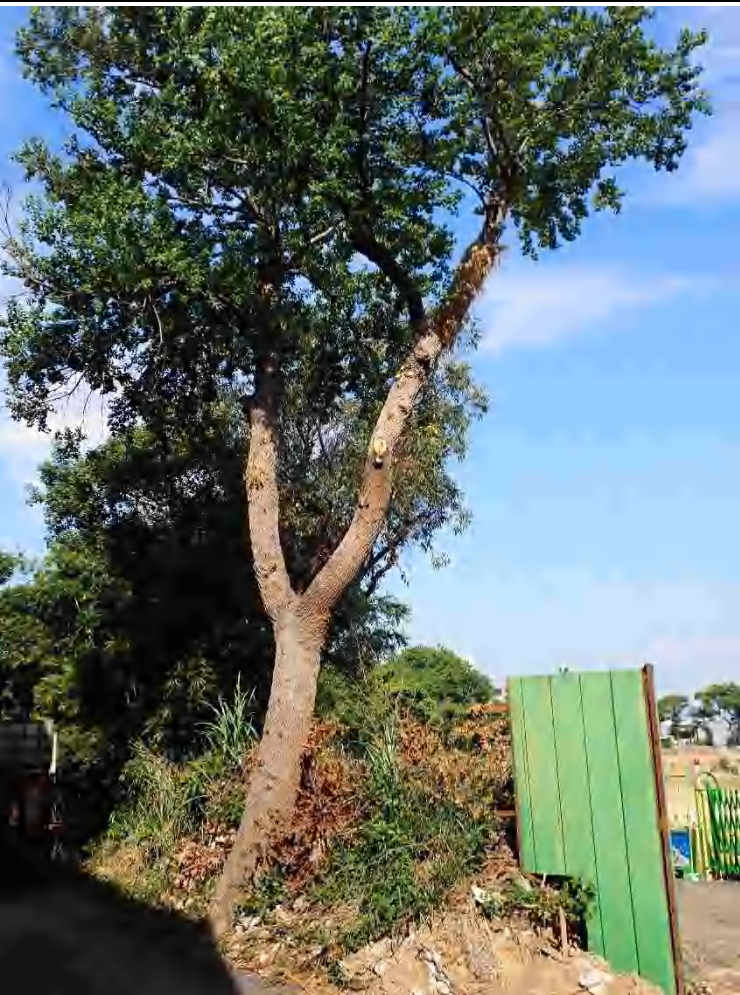
| 項目 2 | 生態異常處理狀況 | |

| 說明: | 妨礙機具進出之植栽已適當修剪 | |

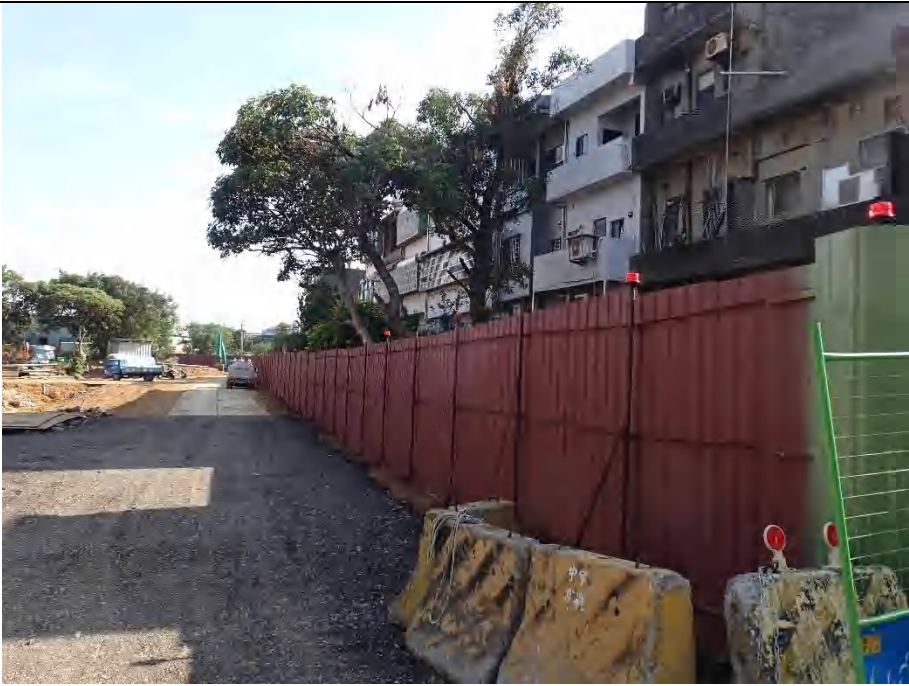
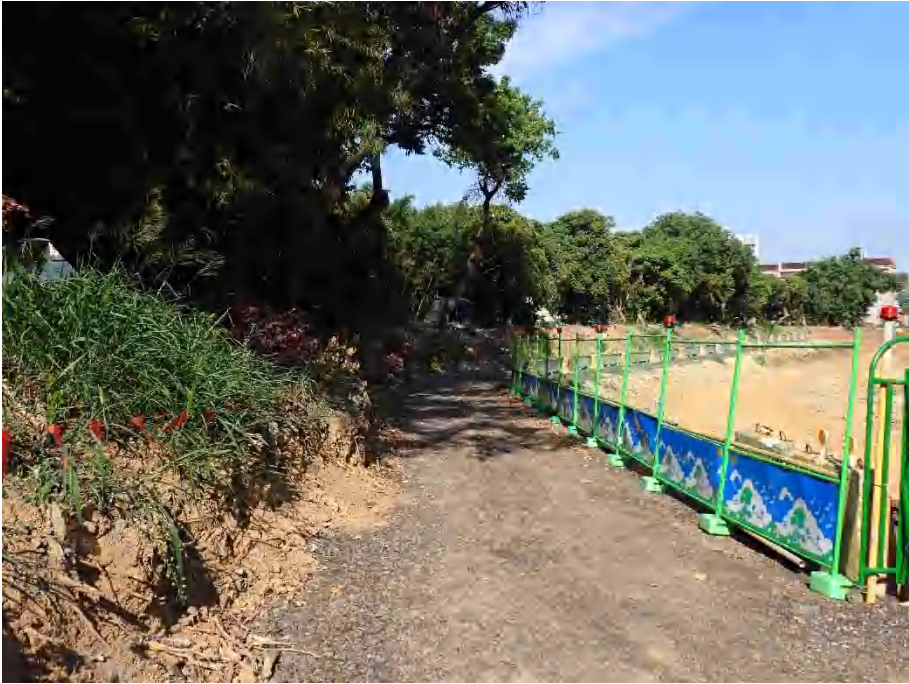
| 項目 3 | 生態異常處理狀況 |

| 說明: | 施工便道周邊已設警示及圍籬設施 |

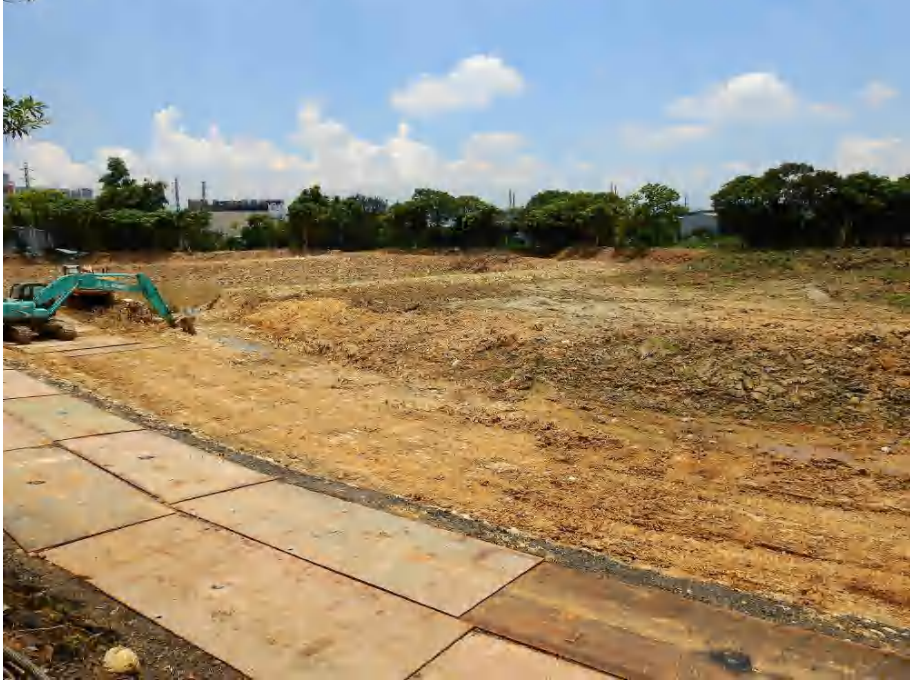
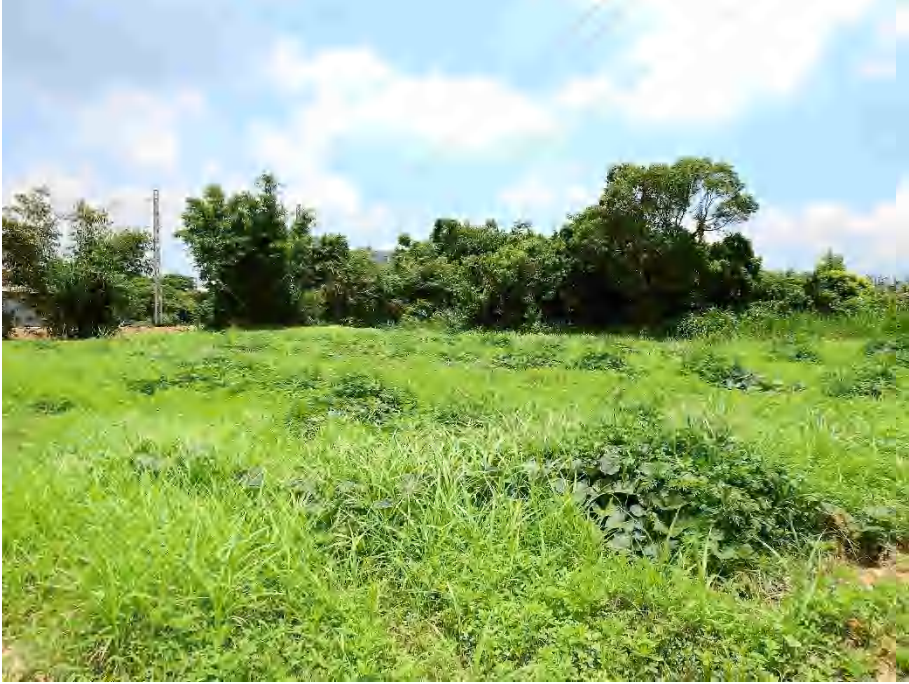
| 項目 1 | 滯洪池分階段進行工程 |

| 說明: | 因外單位管線遷移作業時程延誤，故更改施工順序，由深池區開始作業，目前保留淺池區做為還衝避難空間。 |

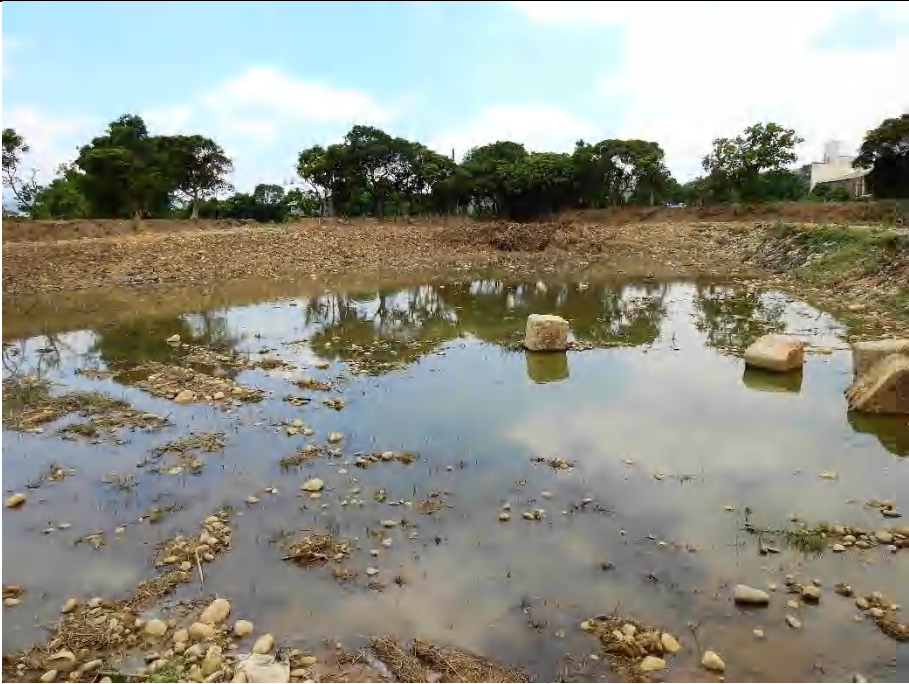
| 項目 2 | 提供水生動植物生存及暫時避難空間 |

| 說明: | 利用現地排水及地形，營造水池做為還衝避難空間 |

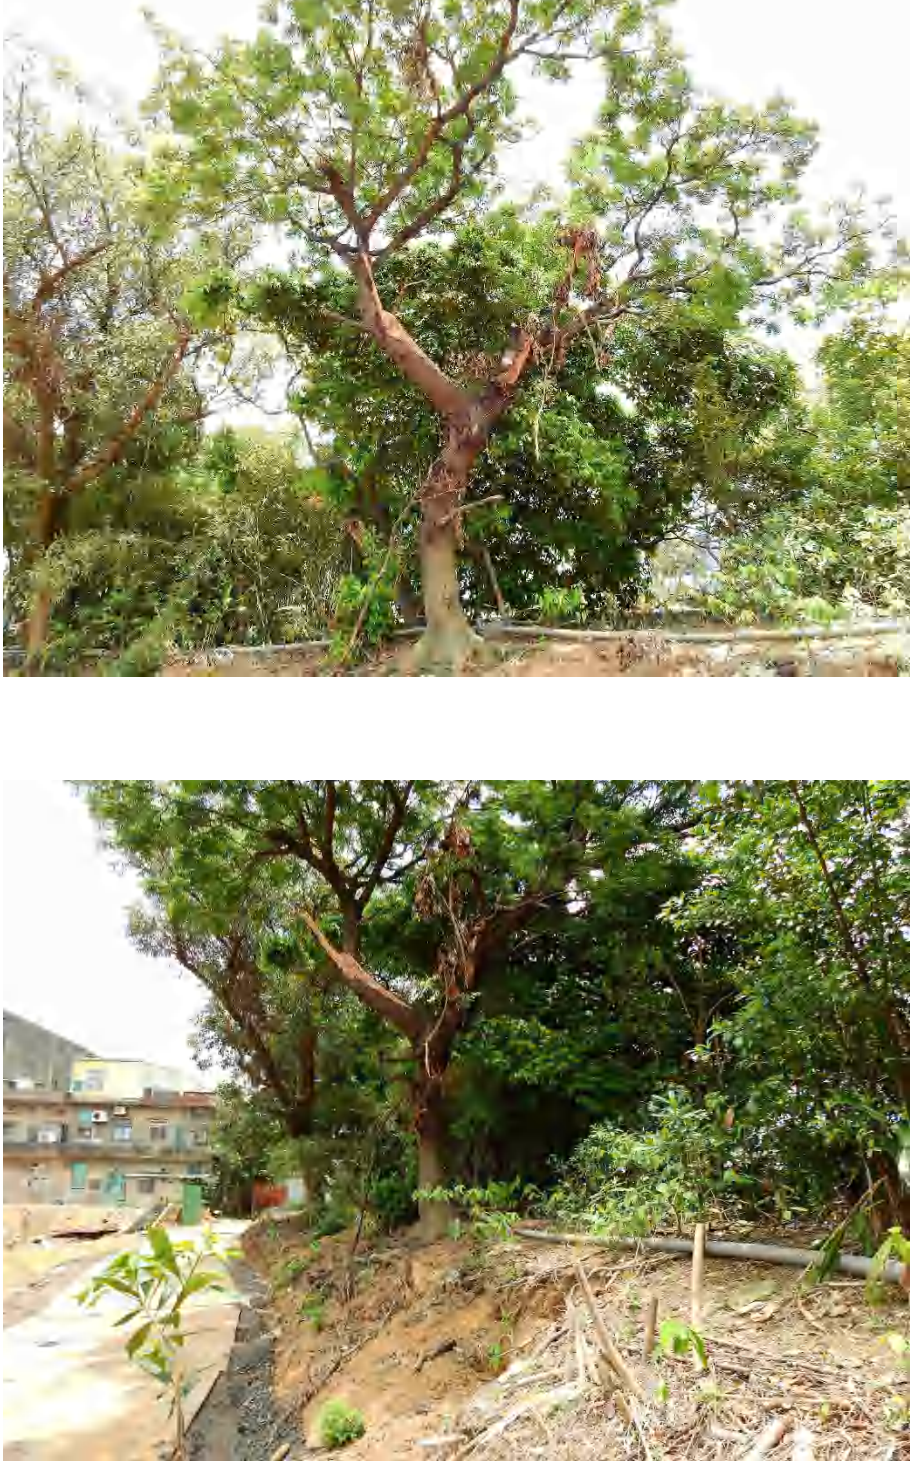
| 異常狀況說明 | 部分施工便道周邊喬木受損，可能因機具進出時不慎拉扯枝條，造成損傷 | 解決對策 | 1. 已受損之部分加以草蓆覆蓋，保護傷口，並避免日後下雨等惡劣天氣狀況造成細菌、真菌侵蝕樹木，甚至樹木腐爛。<br>2. 針對可能受到機具進出影響之植栽，事先進行適當枝條修剪，避免因拉扯造成過大傷口，影響植栽健康。<br>3. 施工便道周邊加設警示帶等設施，避免侵擾施工必要範圍外之植被，降低對周遭環境的擾動。 |

| 異常狀況說明: | 部分施工便道周邊喬木受損 |

| 改善措施說明: | 建議保護現有傷口、修剪妨礙機具進出之枝條、設置警示設施 |
