## 桃園市政府水務局會勘紀錄

- 一、 會勘案由：「同德綠廊環境改善工程」南平段設計及圍牆新建範圍討論案
- 二、 會勘時間：中華民國 111 年 4 月 7 日（星期三）上午 10 時
- 三、 會勘地點：桃園市桃園區南平路 502 號旁
- 四、 主持人：廖家志股長 紀錄：紀政杰
- 五、 出席人員：詳簽到單
- 六、 會勘經過

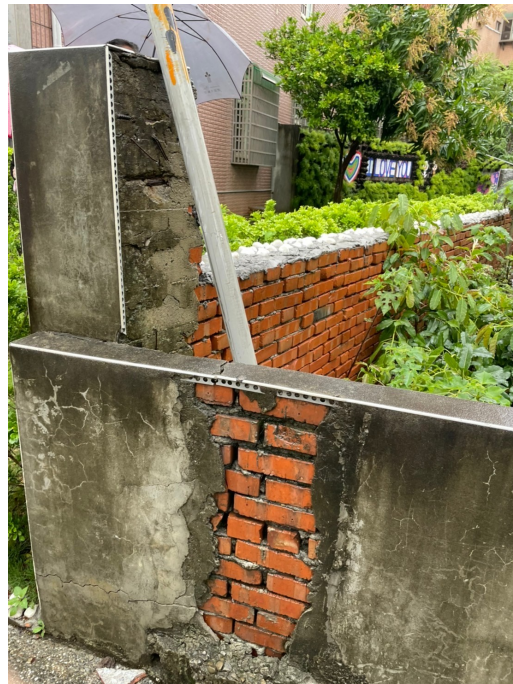
1. 南平路段之入口，去年與市府都市發展局申請社區總體營造計畫，辦理現場綠美化，現場維護良好請維持既有樣貌，倘施工進出需若有影響，請施工廠商於施工完畢後依現況復原。
2. 既有南平路工區入口圍牆不穩，請已一併改善。

南平路入口處之磚瓦裸露

- (一)南平路段工區入口，將邀集都市發展局就現況作為供學童行走之步道可行性進行協調後續辦。
- (二)南平路步道入口處磚牆不穩情形，請設計單位納入變更追加所需欄杆數量。
- (三)關於居民提出新建圍牆影響住家後門及逃生問題，請依民眾所需調整為綠籬，相關安危問題請住戶及社區自行負責。另原有設計之圍牆將調整施做，請設計單位納入變更調整。
- (四)污水留管部分本局再行研議，請施工廠商施工時盡量避開原有管線，另豪門社區西棟(315、317、319 號)三戶住家目前尚未接管請本局污促科協助辦理。
- (五)中正公園污水集水井尺寸依原圖施作將影響通水，經設計單位建議變更為 40\*60\*60(公分)以利排水，爰請設計單位調整尺寸並納入變更設計內容。
- (六)步道銜接處兩端有高差，現況亦發現既有涵管，請設計單位於界址釐清及高程測量完畢後，提出步道銜接方式，已利廠商施工。

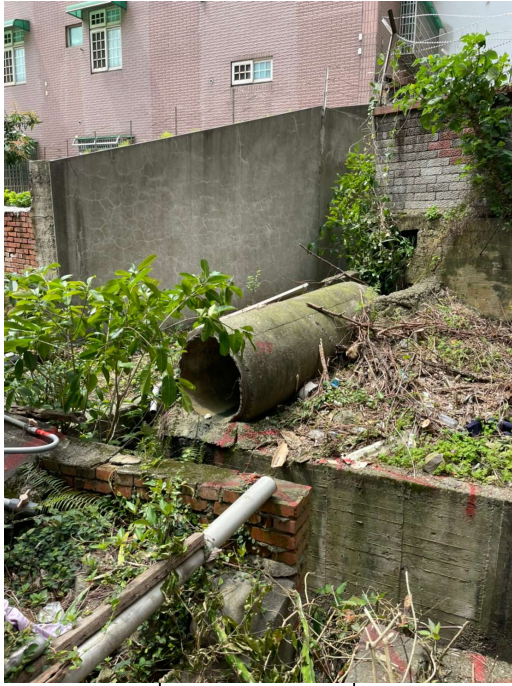
1. 施工時發現步道銜接處有既有涵管(原設計圖說沒有)，在銜接步道上 有難度，請設計單位和水務局研議評估。
2. 為配合串聯步道，需將原圍牆敲除，俾利後需施工。
3. 中正公園段作污水接管，因實際斷面較設計圖說小，是否縮小原設計圖說上的集水井尺寸以保持水流順暢。

既有箱涵

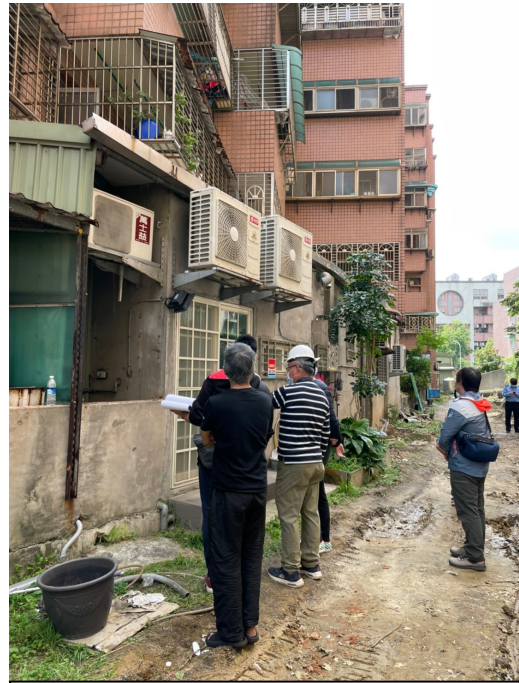
1. 原設計新建圍牆影響住家後門出入及逃生孔，請水務局是否可以留逃生通道給居民，並將圍牆調整為綠籬，安全問題將自行負責。
2. 施工開挖階段可能挖到住家污水管線，請水務局協助留管俾利後續排放污水。

居民住家後門及逃生孔

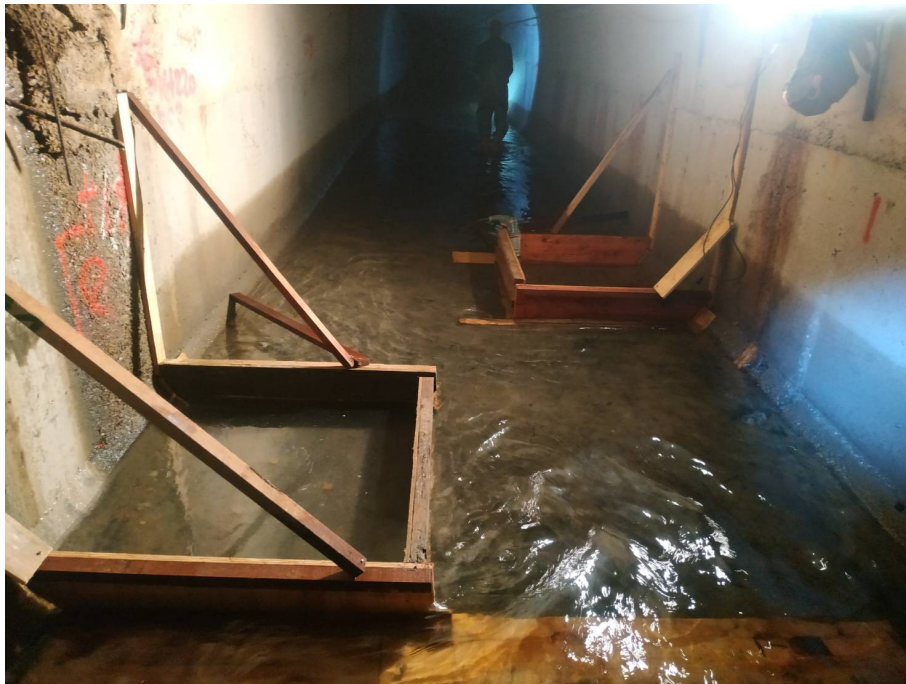
變更集水井尺寸
