# 同德綠廊環境改善工程生態檢核表

## M-01 維護管理階段現場勘查紀錄表

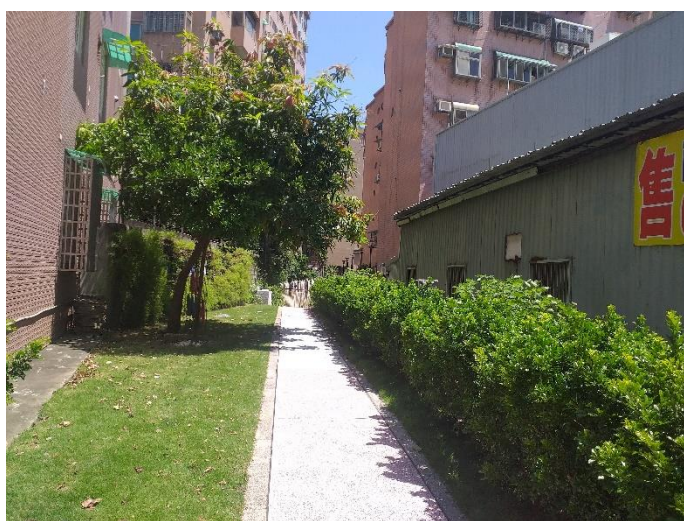
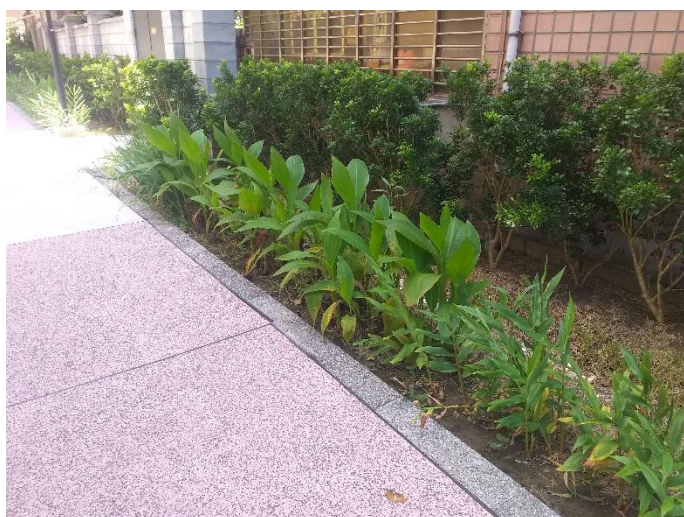
3. 下游中埔一街工區之植栽生長良好，請持續維護。

重金屬部分爰請環保局協助處理。

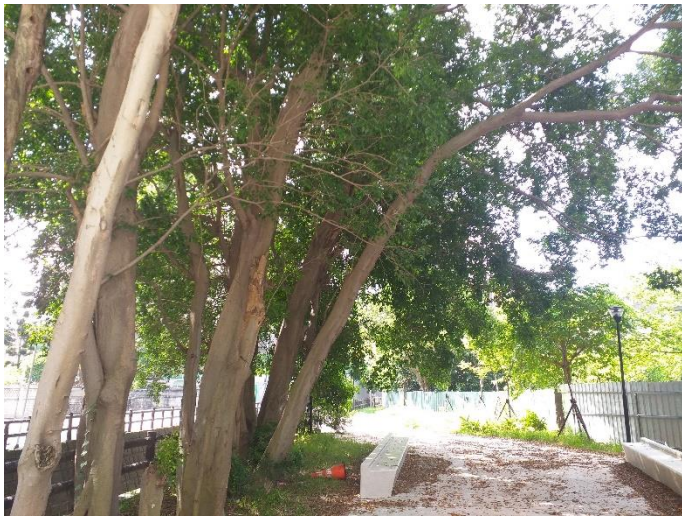
1. 大興西路工區前次現勘發現之廢棄物堆置情形已改善。

1. 後續持續巡視工區內是否有廢棄物堆積。

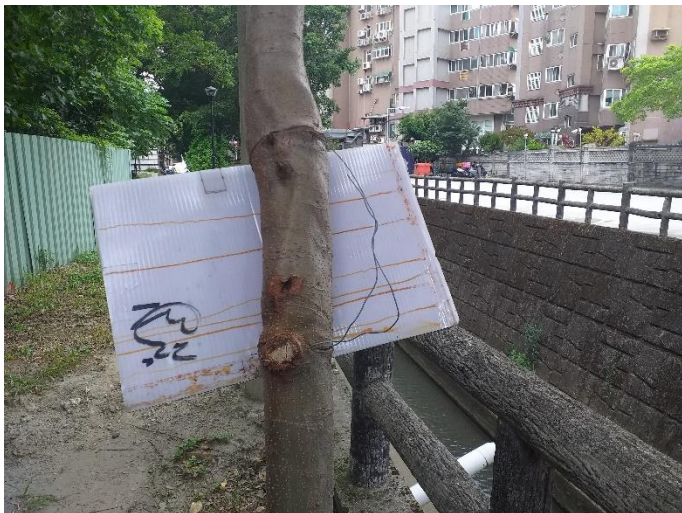
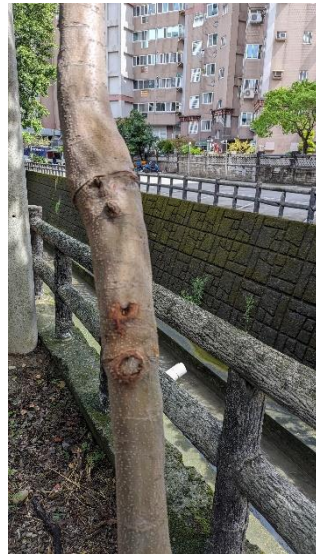
2. 大興西路工區南端之保全樹木(台灣欒樹)被鐵絲纏繞，隨著樹木成長，鐵絲已被樹木包埋。建議將外露之鐵絲及告示牌剪除即可，已包埋在樹木勿強行拔除，以免造成二次損傷。

2. 外露之鐵絲、告示牌已剪除。

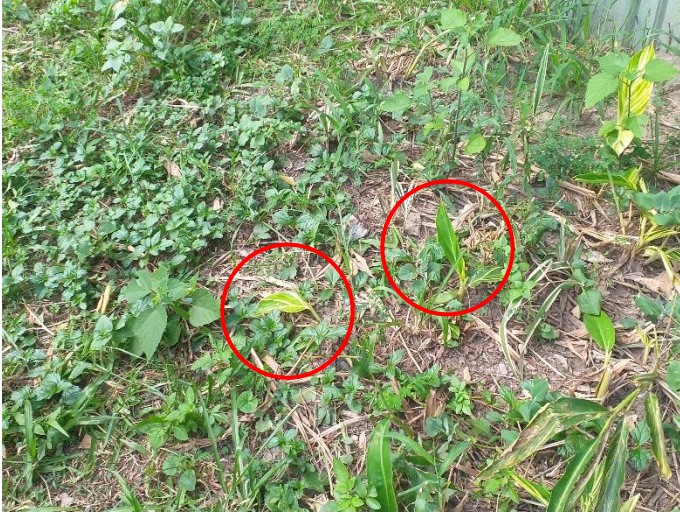
3. 大興西路工區南端草坪之新植之景觀植物有被除草機切割的痕跡，建議提醒維護管理單位，除草時須注意避免誤傷園藝植栽。

3. 經洽詢里長應為民眾自發行為，已與里長說明該區有景觀植物應避免誤傷。

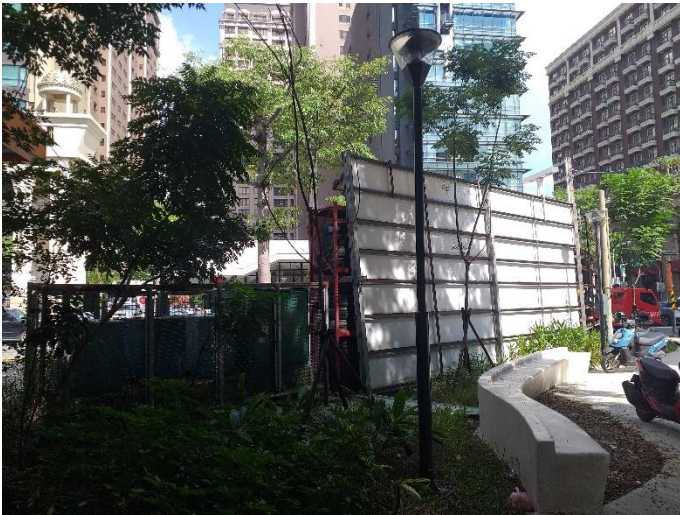
4. 大興西路工區入口石椅後方新植台灣欒樹已乾枯死亡，若還在保固期內，建議檢視全區新植喬木，已枯萎死亡者請廠商補植；若已超過保固期，則建議留在原地作為鳥類棲架。

4. 經查本案已超過保固期，該株台灣欒樹後續留置原地。

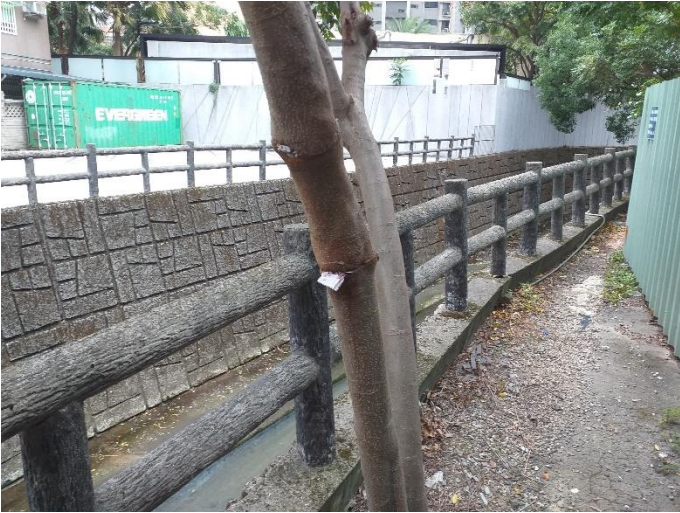
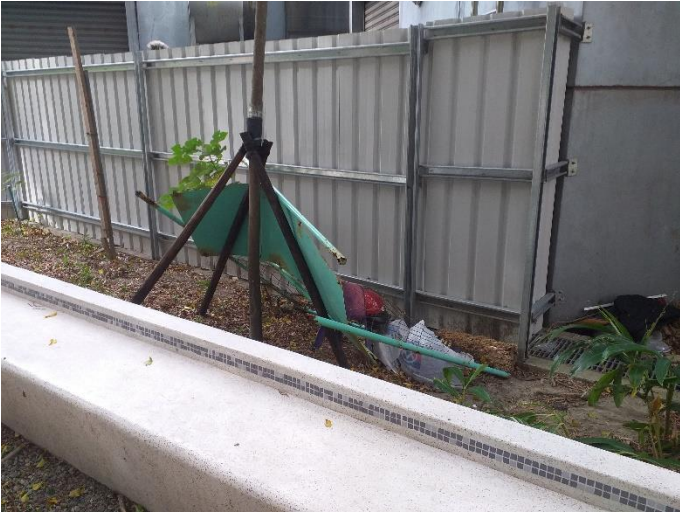
| <p>1. 前次現勘發現大興西路工區台灣欒樹上纏繞之鐵絲，目前已剪除。</p> <p>2. 大興西路工區目前仍有廢棄物堆置、工程柵欄未回收之情</p> | | <p>1. 鐵絲前已剪除完成</p> <p>2. 工程柵欄已回收，後續協調有關單位設置告示牌。</p> | |

形，部分廢棄容器、廢輪胎甚至可能造成病媒蚊孳生。  
建議：維管單位除了定期清理廢棄物外，可架設告示牌警告任意丟棄廢棄物之罰則，以期達到警示效果。

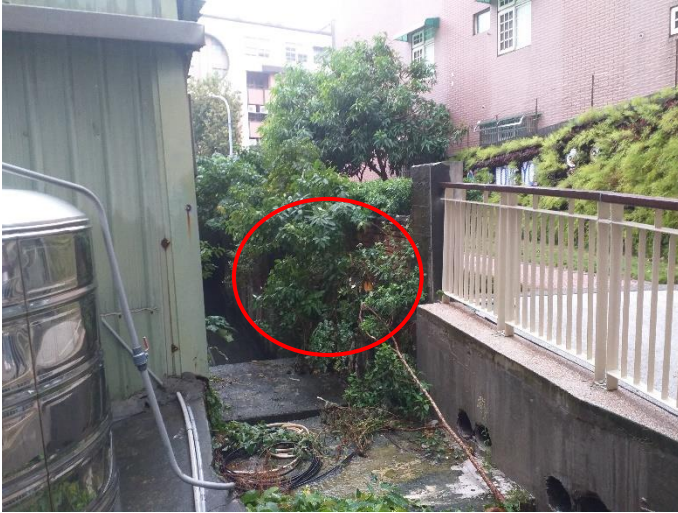
3. 中埔一街工區靠近南平路之排水道內(座標：25.016410, 121.293830)有數棵樹木生長於護岸紅磚牆的縫隙中，長久下來恐造成磚牆結構損毀。  
建議：考慮到樹木紮根於人工構造物上，難以移植，建議移除，以降低未來維護管理成本。

3. 現正處於新舊合約交接期，似後續新合約開工後另行移除。

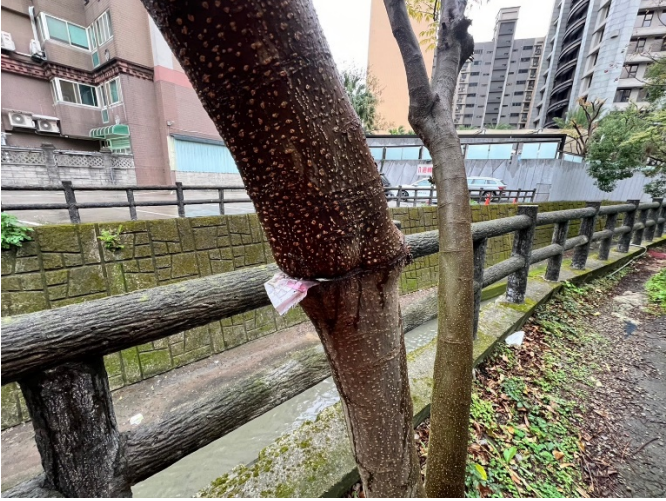
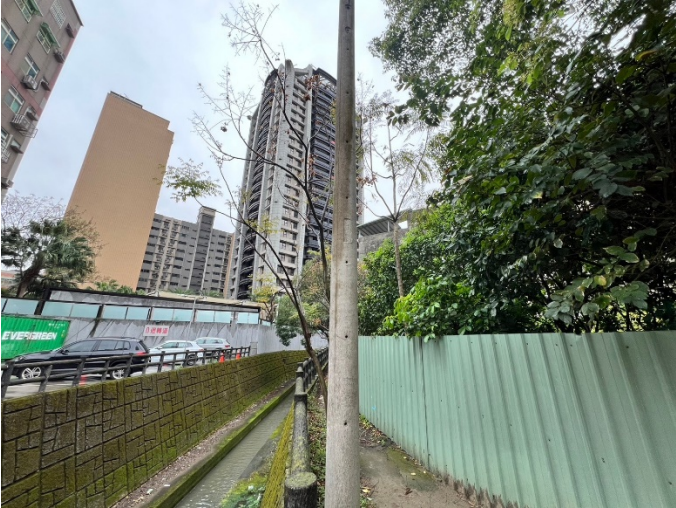
| <p>1. 前次現勘發現大興西路工區台灣欒樹上纏繞之鐵絲，目前已剪除，生長情形尚可。</p> | | | |

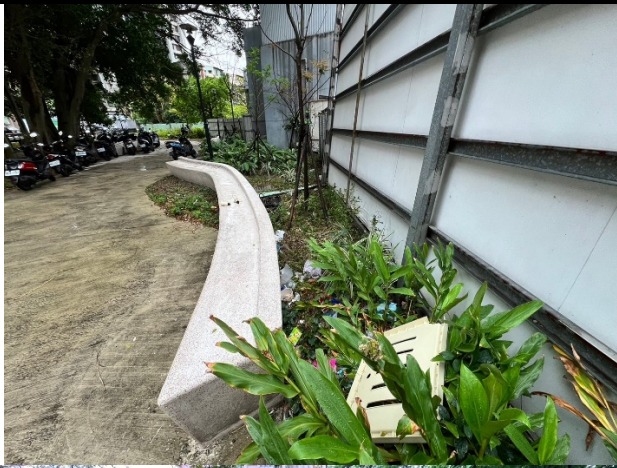
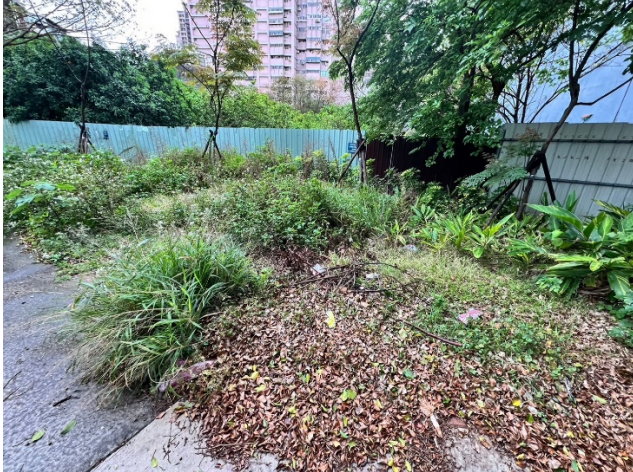
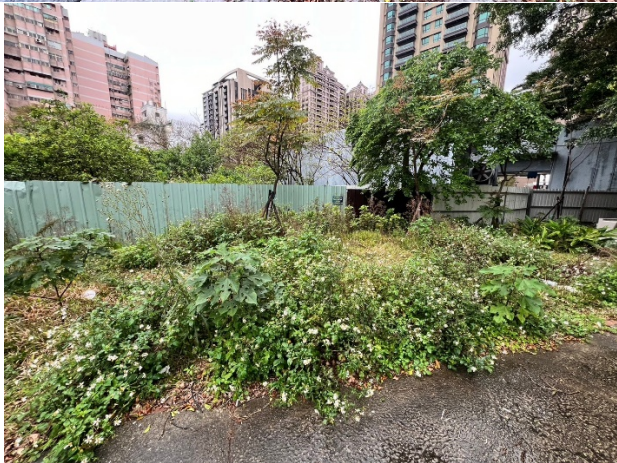
2. 大興西路工區目前仍有廢棄物堆置、且雜草叢生已掩蓋景觀植栽，容易造成民眾丟棄垃圾。  
建議：維管單位除了定期清理廢棄物外，可架設告示牌警告任意丟棄廢棄物之罰則，以期達到警示效果，並定期清除雜草維持整潔景觀。

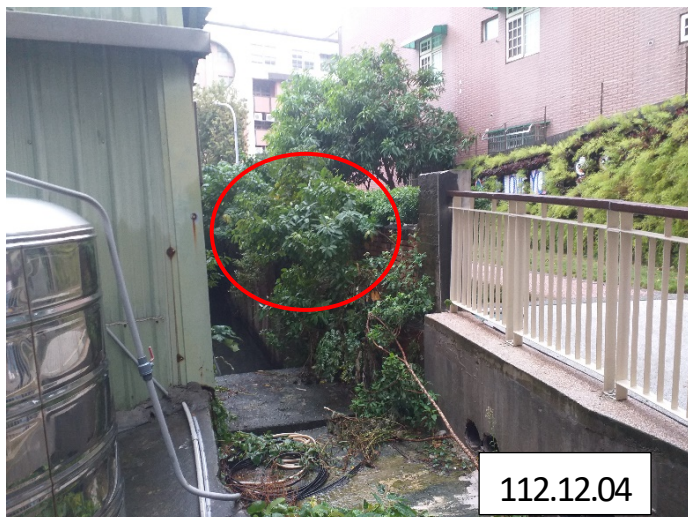
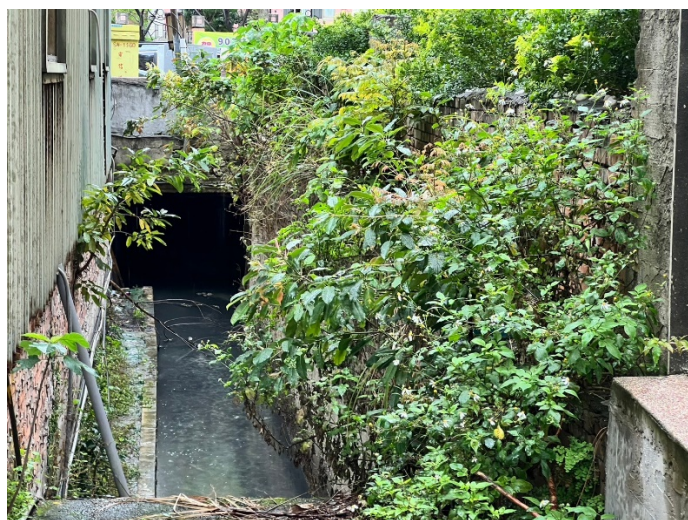
3. 中埔一街工區靠近南平路之排水道內(座標：25.016410, 121.293830)有數棵樹木生長於護岸紅磚牆的縫隙中，長久下來恐造成磚牆結構損毀，今日現勘已清除大部分枝幹。

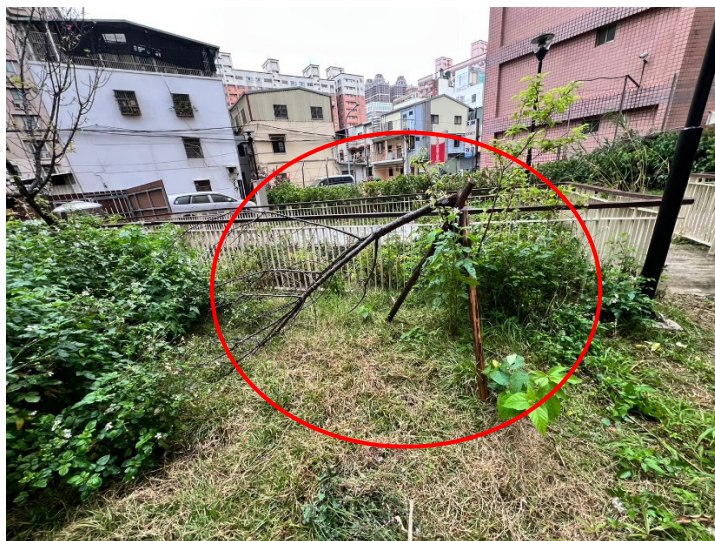
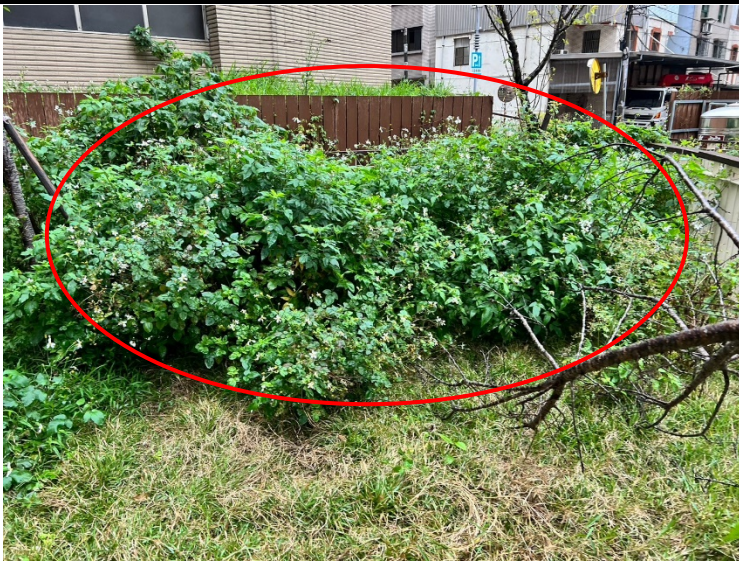
4. 中埔一街工區末端(座標:N25.017261, E121.293714)綠地有一棵櫻花樹攔腰折斷，建議移除並補植，周邊雜草也應一併清除。

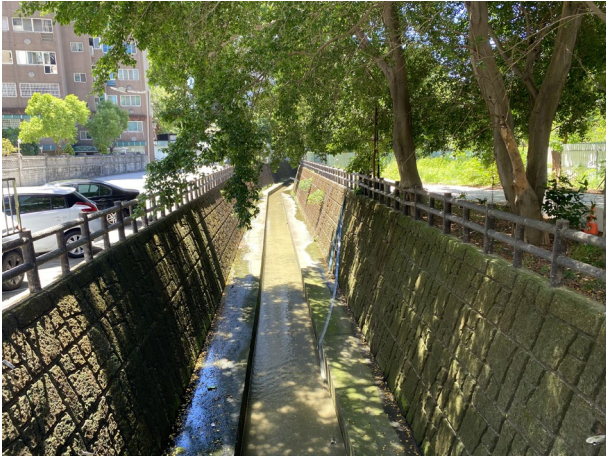
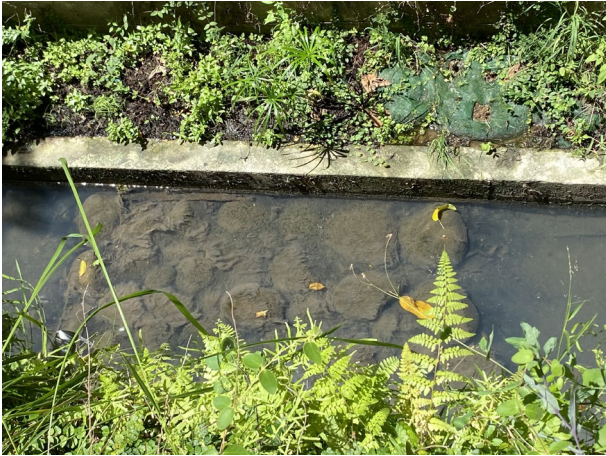
1. 大興西路工區排水(上圖)及中埔一街工區排水(下圖)，水域水質濁度高、有異味、底質附著厚重菌絲及包埋泥沙。建議檢視區域性排水是否符合放流標準，並進行水質監測。

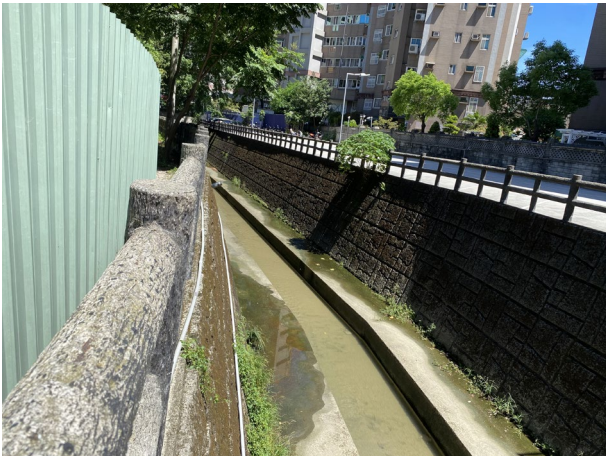
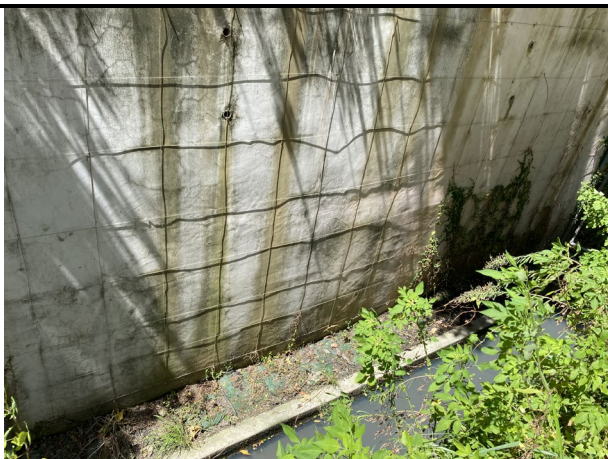
2. 濱溪植被或水域附近植被因結構為三面光，環境欠缺植物生長，於中埔一街工區牆面有藤本植物攀附網，大部分為薜荔所攀附，有部分區域尚未有植生攀附，建議可種植忍冬(金銀花)，加速植被覆蓋率，亦可美化環境。

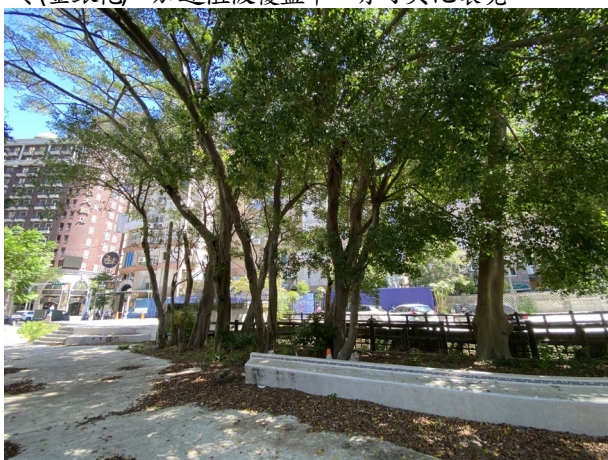
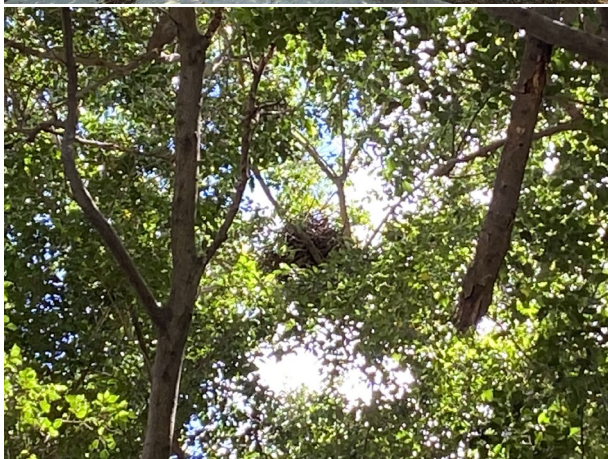
3. 大興西路工區保全樹木生長狀況良好，且現勘發現榕樹上有鳥類築巢，顯示工程對於樹冠層生物乃至整棵樹的範圍影響已趨微小，鳥類可於樹冠築巢繁衍。

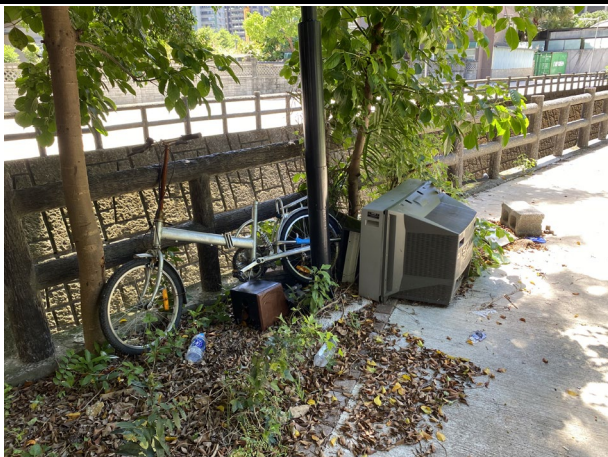
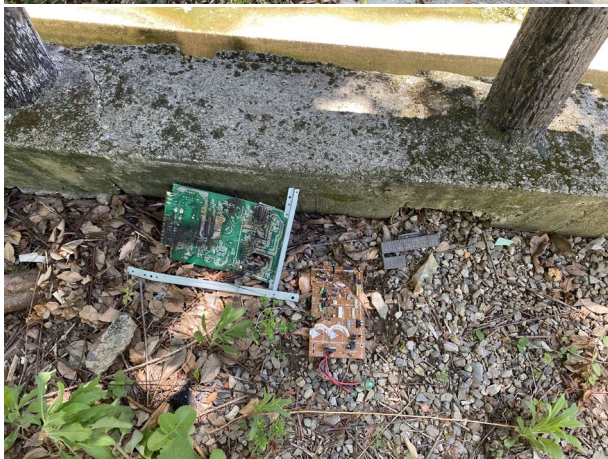
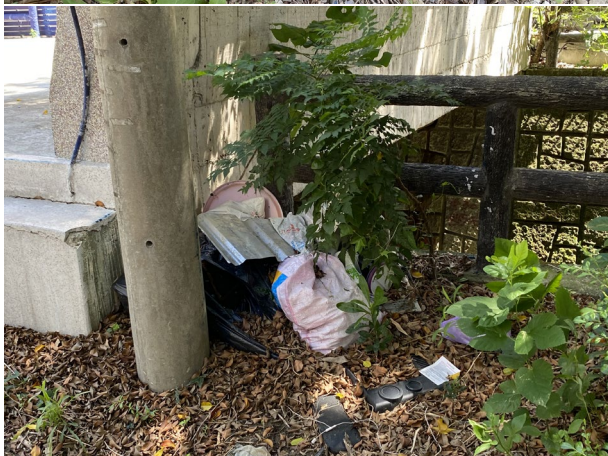
4. 大興西路工區目前仍有廢棄物堆置。建議維管單位除了定期清理廢棄物外，可架設告示牌警告任意丟棄廢棄物之罰則，以期達到警示效果，並定期清除雜草維持整潔景觀。
