楊梅區秀才窩幹線中山南路(太平橋)護岸新建應急工程生態檢核表

M-01 維護管理階段現場勘查紀錄表

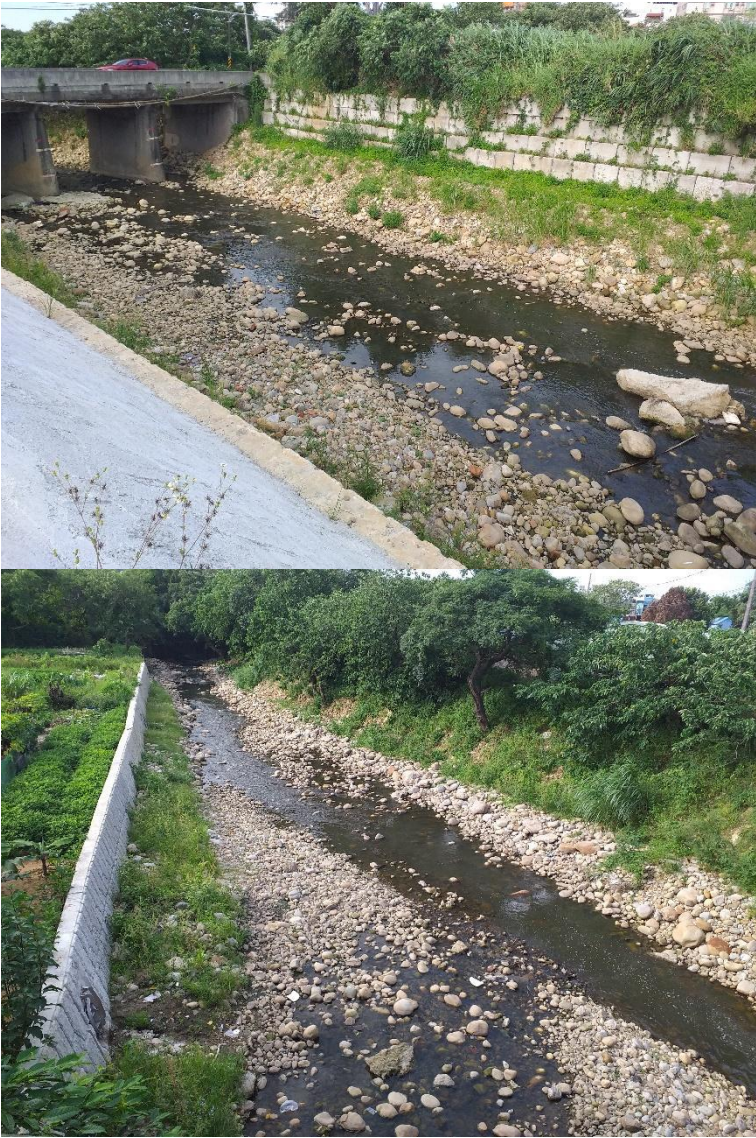
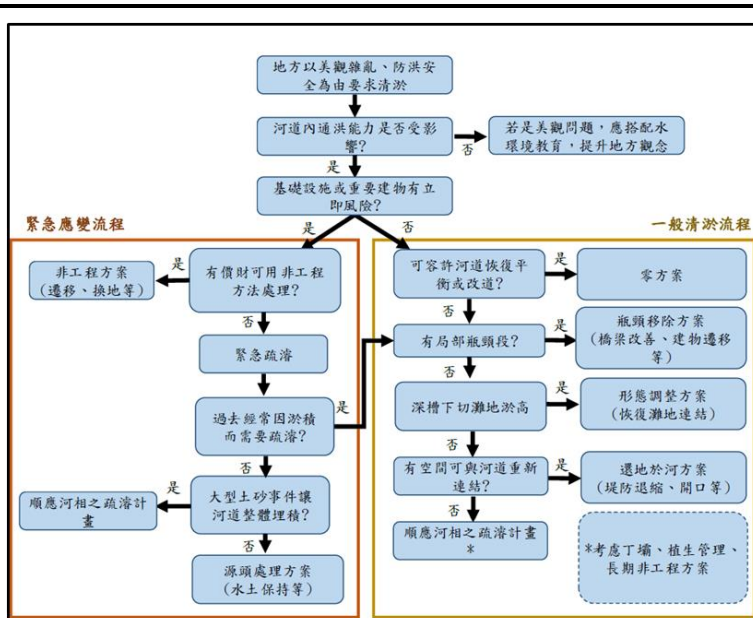
1. 本案完工至今約半年的時間，左岸施工範圍之石灘地已有植生覆蓋。上游約 10~20%；下游約 50~60%。右岸非施工區域植生保持良好，建議清淤時考量桃園市水環境改善空間發展藍圖規劃之河道清淤決策評估 SOP 流程(請見上圖)，非必要時勿擾動濱溪植被。

| | | <p>1.非必要時不會擾動濱溪植被。</p> <p>2.未來若有工程施作，為避免動物越過護岸，會考量在接近堤頂處使用垂直構造，底部使用石籠、植生槽等生態友善之工法。</p> | |

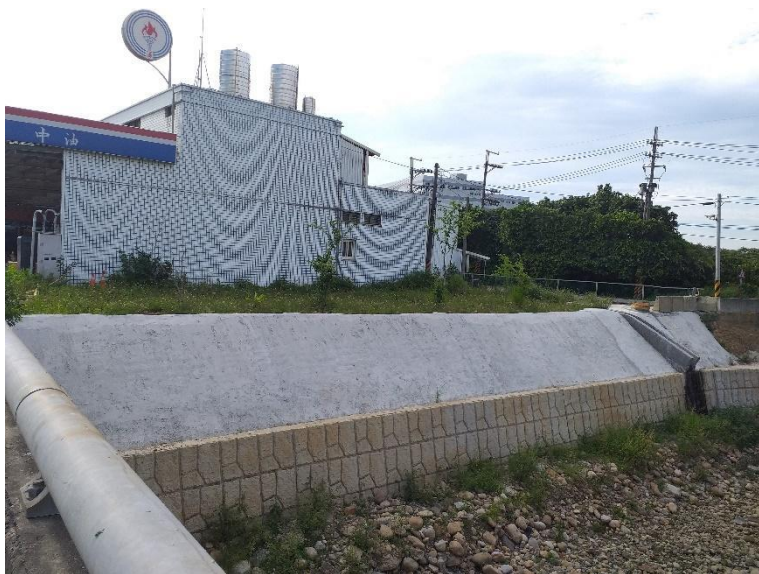
2. 上游之護岸為垂直陡峭之水泥結構物，考量到護岸上方綠地面積狹小且兩側皆為馬路，為降低路殺風險，應避免動物爬上護岸。然洪水來臨時，河岸亦肩負避難區的功能，供濱溪動物暫時躲避洪水。建議未來若要避免動物越過護岸，可在接近堤頂處使用垂直構造即可底部仍建議使用石籠、植生槽等生態友善之工法。

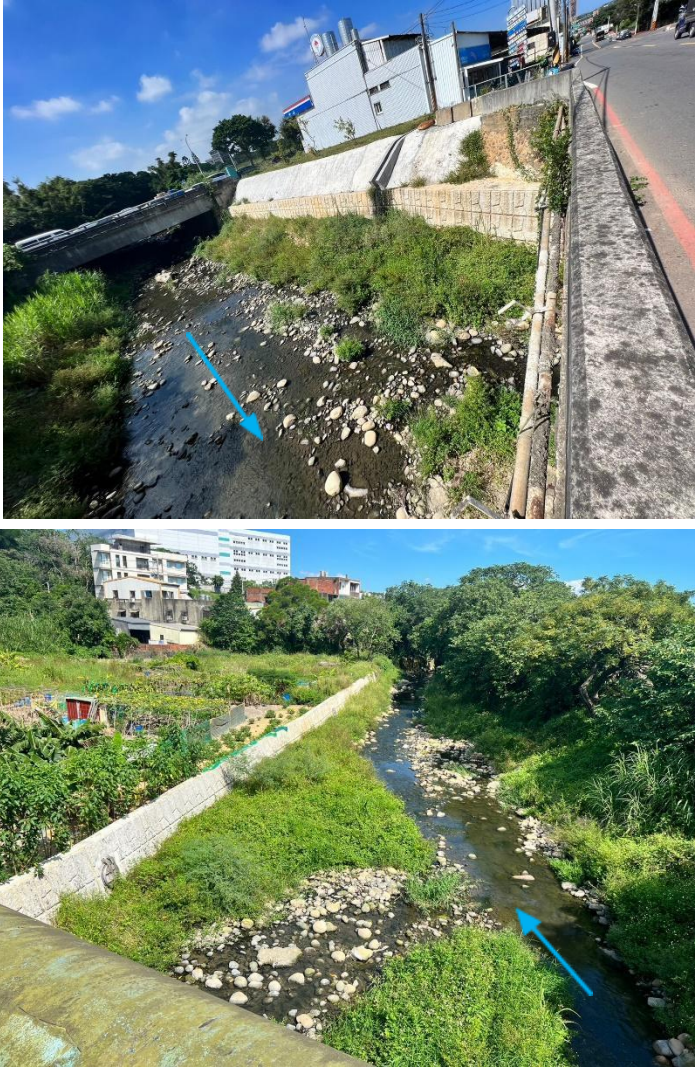
| <p>左岸施工範圍之石灘地相較於前一次勘查(112年6月)植生覆蓋率明顯增加, 覆蓋率高過90%(前一次約40%)。右岸非施工區域植生保持良好, 現勘有觀察到小白鷺棲息。建議在不影響通洪安全的前提下盡量維持河道植生。</p> | | 在不影響通洪安全的前提下盡量維持河道植生。 | |

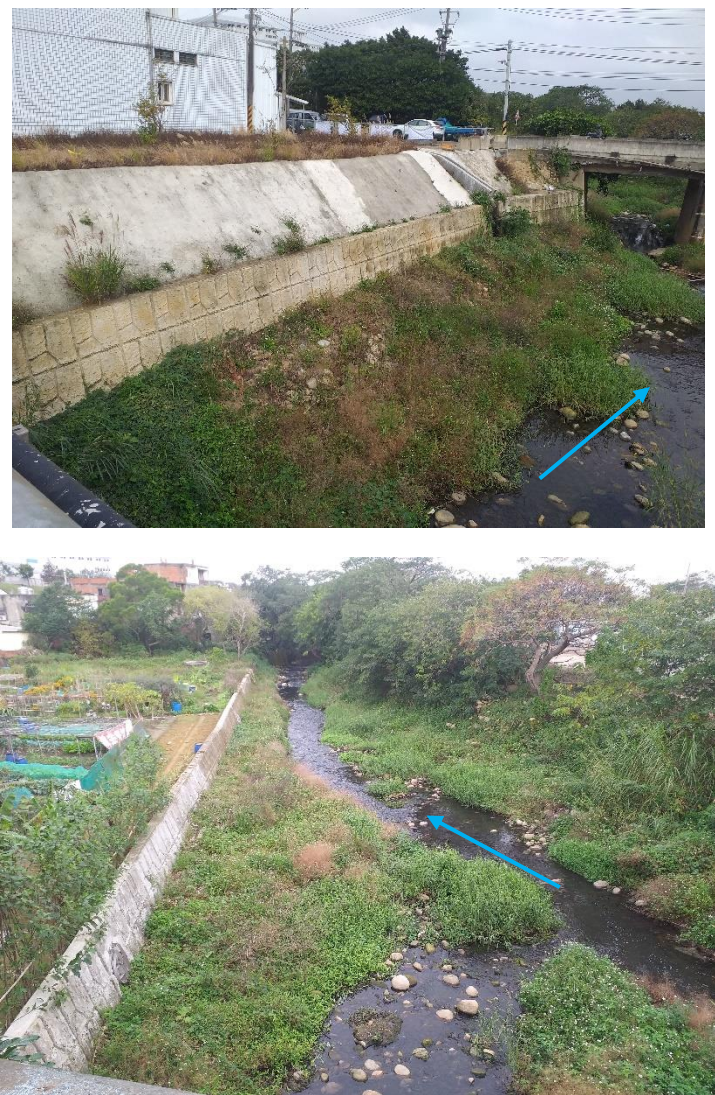
| <p>1. 左岸新建護岸旁之植被整體生長狀況良好，河道底質、流態等棲地條件與前次勘查相比皆有維持。現勘時有觀察到冬候鳥磯鷸在河道中覓食，顯示環境恢復狀況良好，建議持續保持。</p> | | | |

| | | 配合辦理。 | |

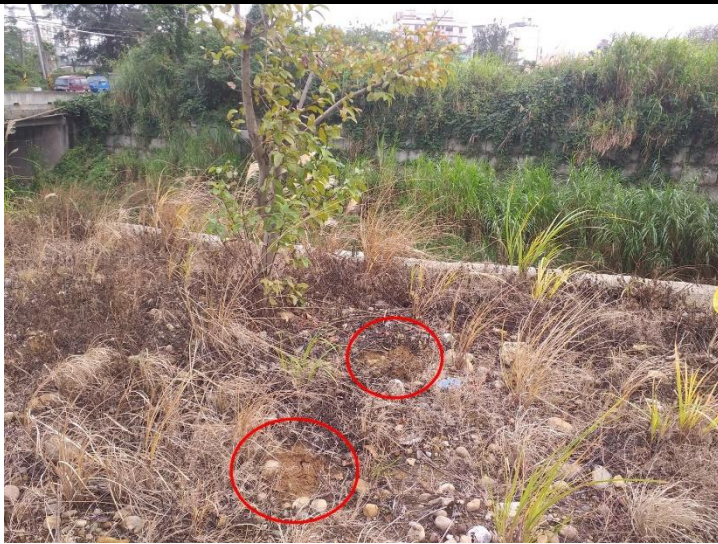
2. WGS84 座標(24.906703, 121.139992)和(24.906946, 121.140107)間有發現數窩紅火蟻巢，經瞭解該土地屬於私人所有。目前生態團隊已通報國家紅火蟻防治中心，後續將由該單位和地方公所處理。生態團隊後續會持續監測該地紅火入侵情形。

經查此案非本局工程範圍內，該土地為私人土地，建議移除此案。

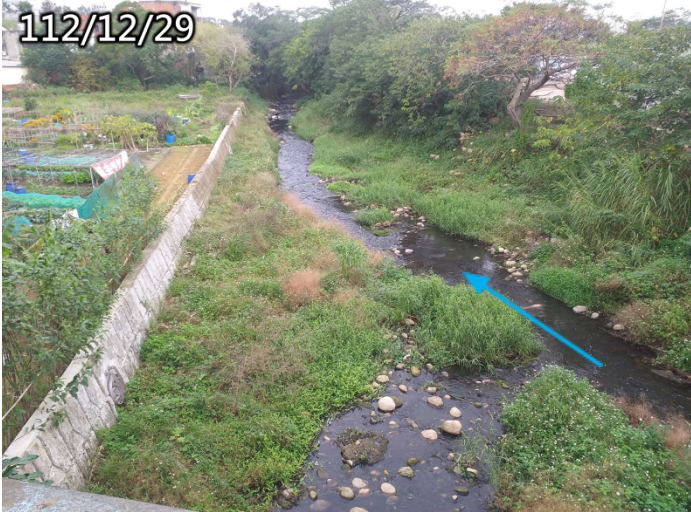
| <p>112/12/29</p> | | | | | |

| <p>1. 溪流水質明顯比前一季現勘時還要混濁，混濁的溪水自上游來，且本案完工已近一年，順水左岸新建護岸旁之植被整體生長狀況良好，顯示此生態議題與本工程無關。</p> <p>建議：現勘當日及前兩日，當地降水量皆為0 mm，應該非大雨造成之水質混濁，建議提醒相關單位檢視秀才窩幹線上游是否有其他工程施作；或是否有不當排放廢水、畜牧廢棄物之情形，以確認水質污染來源，維</p> | | | | | |

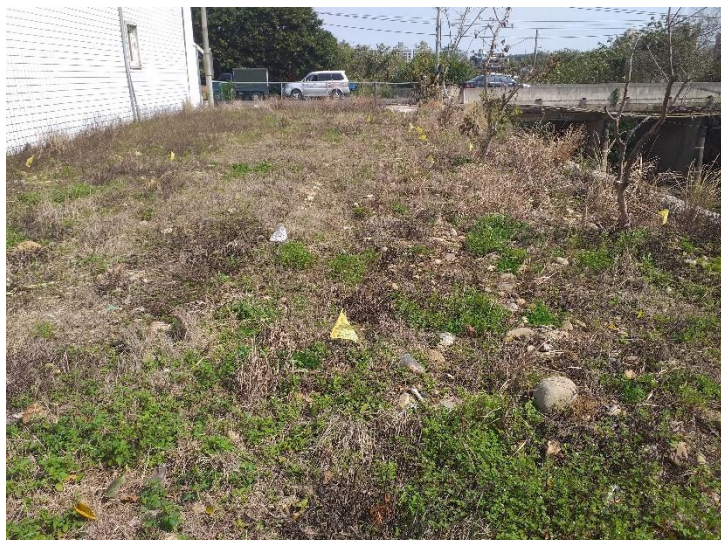
2. 前次現勘發現私有地上之紅火蟻巢穴，目前已有插旗進行防治，現況仍有紅火蟻活動。本區塊雖非水務局管轄範圍，但因為緊鄰新建護岸，團隊後續會持續關注防治情形。

建議：徒步進入此區域有危險性，建議在防治完成前，維護管理單位勿進入、勿除草、勿擾動該區域，避免人員遭紅火蟻攻擊，亦避免驚擾紅火蟻導致擴散。

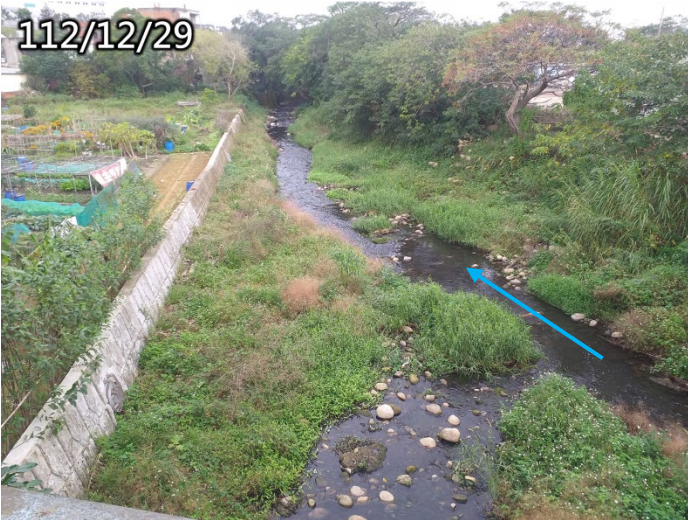
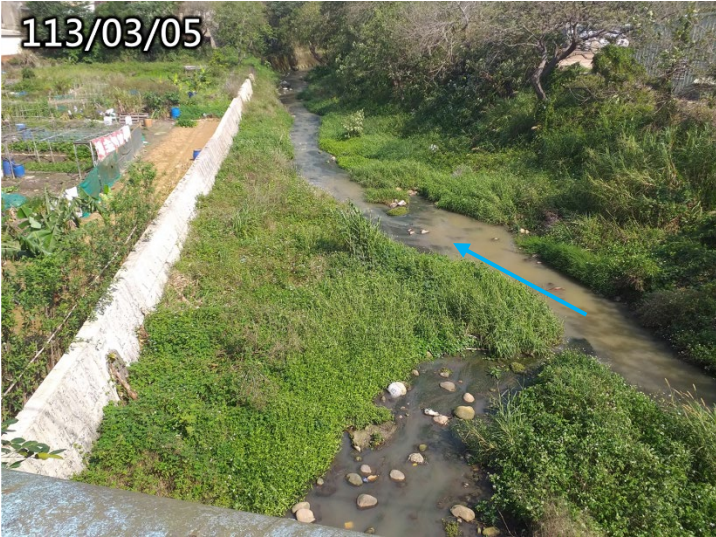
| <p>1. 溪流水質明顯比前一季現勘時還要混濁，混濁的溪水自上游來，且本案完工已近一年，順水左岸新建護岸旁之植被整體生長狀況良好，顯示此生態議題與本工程無關。<br/>建議：現勘當日及前兩日，當地降水量皆為0mm，應該非大雨造成之水質混濁，建議提醒相關單位檢視秀才窩幹線上游是否有其他工程施作；或是否有不當排放廢水、畜牧廢棄物之情形，以確認水質污染來源，維護水質。</p> | | | |

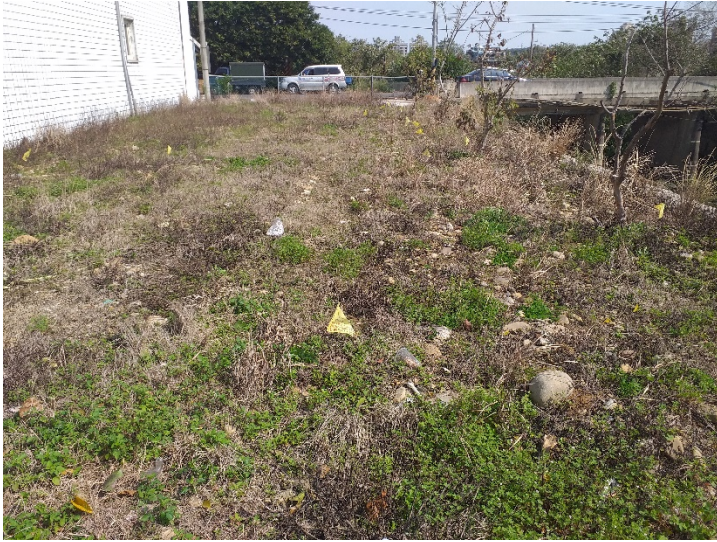
2. 前次現勘發現私有地上之紅火蟻巢穴，目前已有插旗進行防治，現況仍有紅火蟻活動。本區塊雖非水務局管轄範圍，但因為緊鄰新建護岸，團隊後續會持續關注防治情形。  
建議：徒步進入此區域有危險性，建議在防治完成前，維護管理單位勿進入、勿除草、勿擾動該區域，避免人員遭紅火蟻攻擊，亦避免驚擾紅火蟻導致擴散。
