連城溪 0K+859~1K+052 護岸加高應急工程生態檢核表

C-01 施工階段現場勘查紀錄表

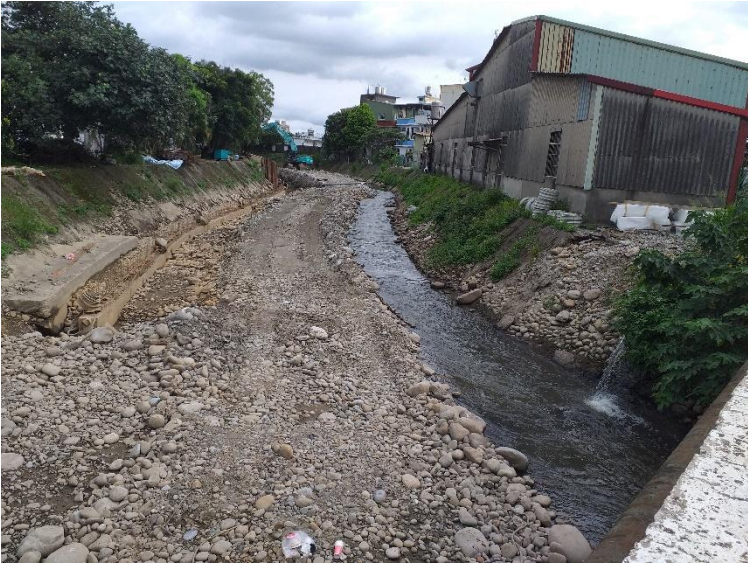
| <p>1. 機具皆於臨時便道上進行作業，雖無直接接觸水體，但仍需注意水流暢通，避免水路過半遭到阻擋，導致水域生物棲地消失。</p> <p>2. 本工區河岸周圍有農地及樹林，提供了爬蟲類棲息的場所，而河道旁的舊式護堤因較矮且表面粗糙，使護坡長滿</p> | | <p>1.已請承商施作時注意水質無過大擾動，保持水流暢通。</p> <p>2.本工程施作範圍為河道內，已迴避堤上植被避免工程擾動</p> | |

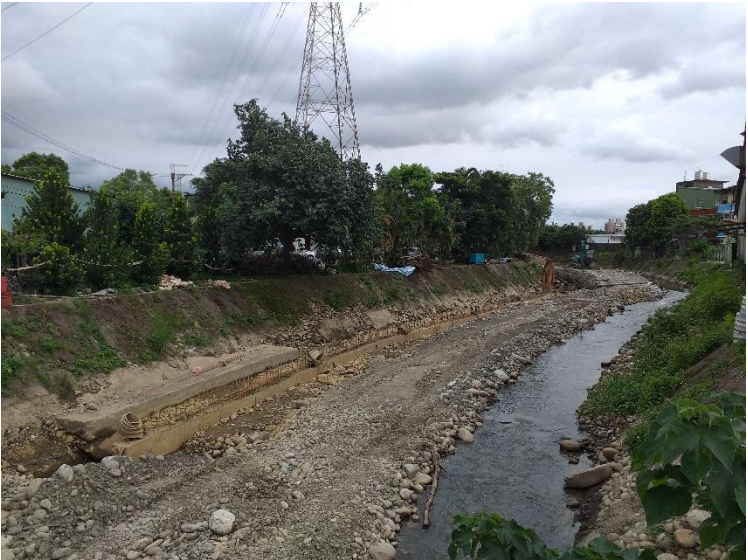
植被，有利於周圍爬蟲通過，如無影響工程，應迴避護堤上之植被。

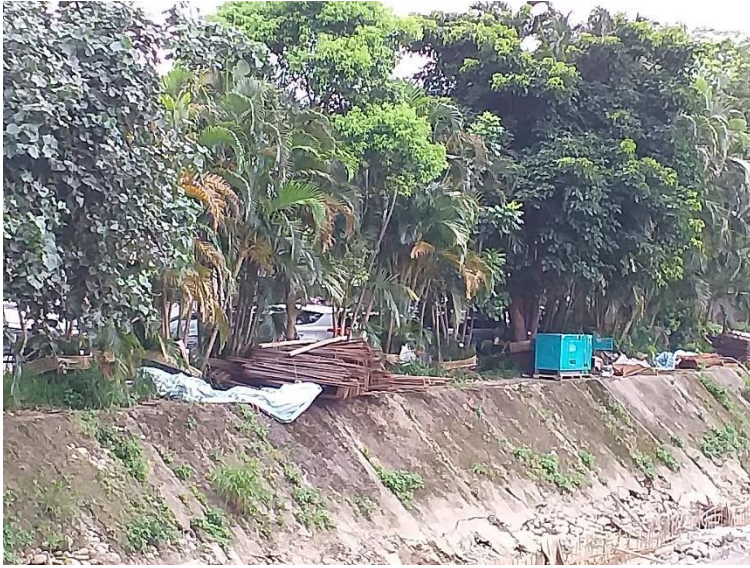
3. 本次現勘時由於右岸無法進入，故由橋上直接觀察該區保全樹種，大部分受保全樹種皆有標示生長良好，惟正在施工上方護堤堆滿器材，應予以移除，並對施工人員加強宣導。

3.已請承商盡速將器具移至正確暫置區域

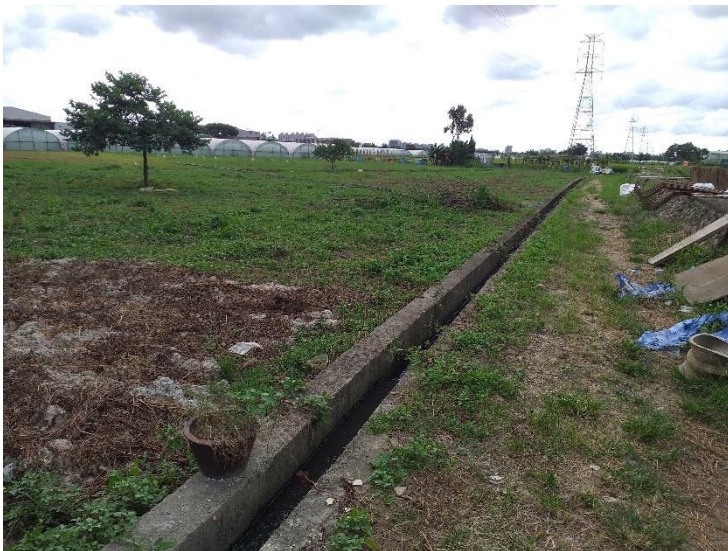
4. 本工程周圍多為農田，農田為鳥類棲地，提供鳥類覓食與棲息，應避免工程干擾，本次現勘可觀察到許多鳥類(八哥、黃頭鷺等)停留，顯示周圍農田並未受到工程明顯影響。

4.本工程施作範圍為河道內故不影響農田，後續將持續注意保護避免工程干擾

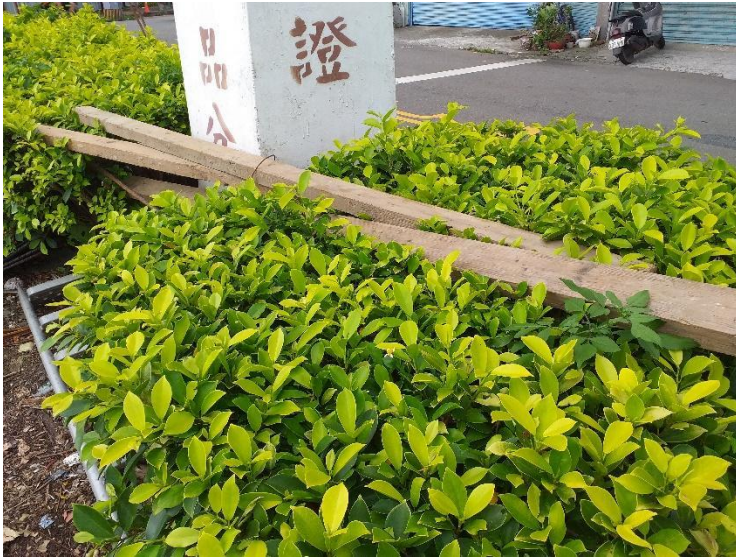
5. 右岸灌木叢上有放置木材，應予以移除以免影響植栽生長。

5.已請承商移至正確器具暫置區

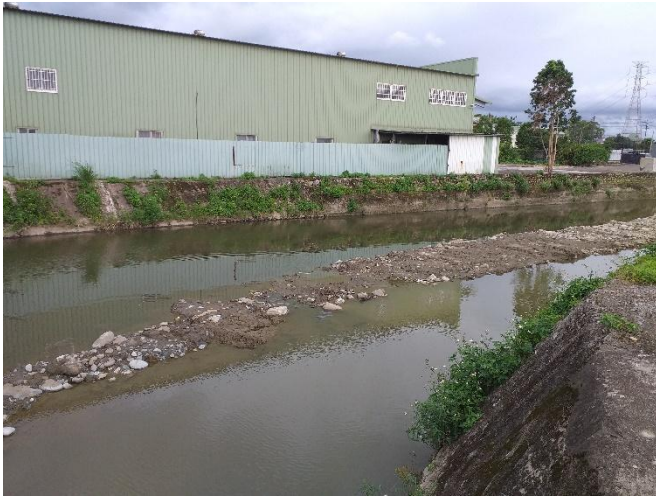
6. 下游處河岸目視底質多為細沙及泥質土，沒有明顯的高低，未來工程如有挖出石塊，可以留於河道中以製造不同的水域環境，以利水中生物有不同空間棲息。

6.本工程無土石載運，後續開挖石塊都將回歸原有河岸

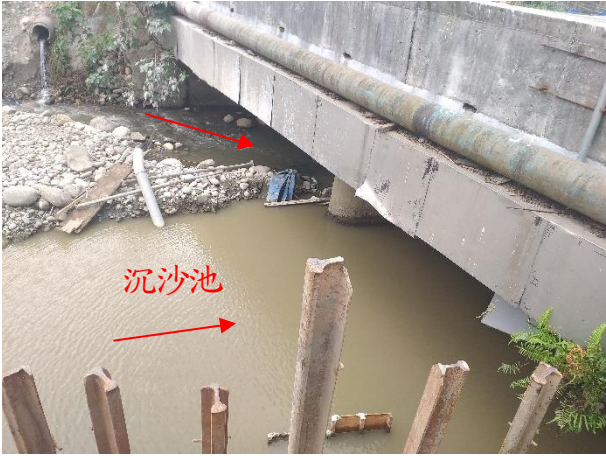
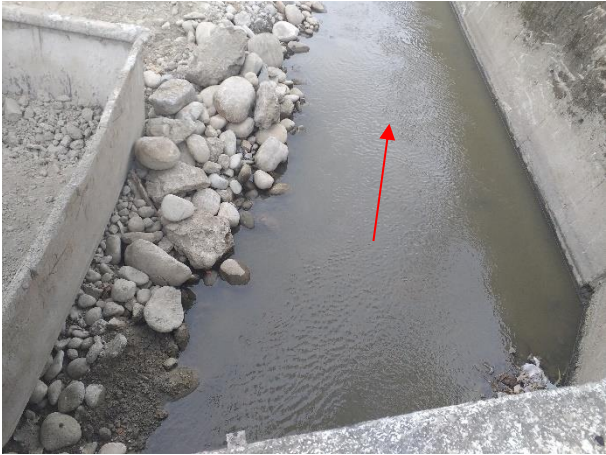
| <p>連城橋上游</p> <p>連城橋下游</p> | | <p>1. 連城橋下游的河水比上游沉沙池清澈，顯示沉沙池有確實發揮作用，降低下游污染。</p> <p>1. 持續使用沉沙池以避免工程進行時影響下游汙染。</p> | |

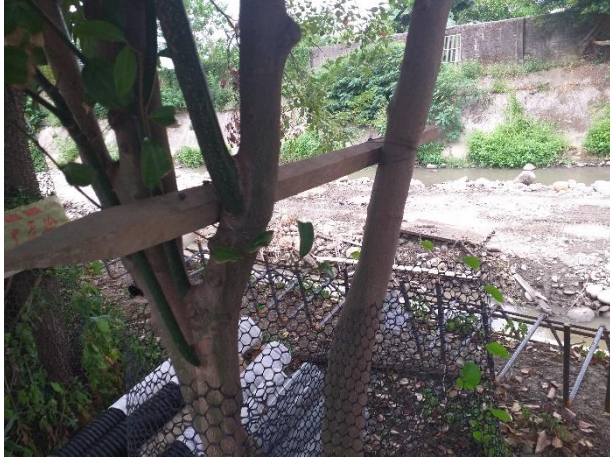
2. 右岸其中一株保全樹木(陰香)上有發現以鐵絲固定的木棍，若非必要，建請將鐵絲移除，避免影響樹木生長。

2.配合辦理，已請承商清除非必要之工程材料，避免影響樹木生長。

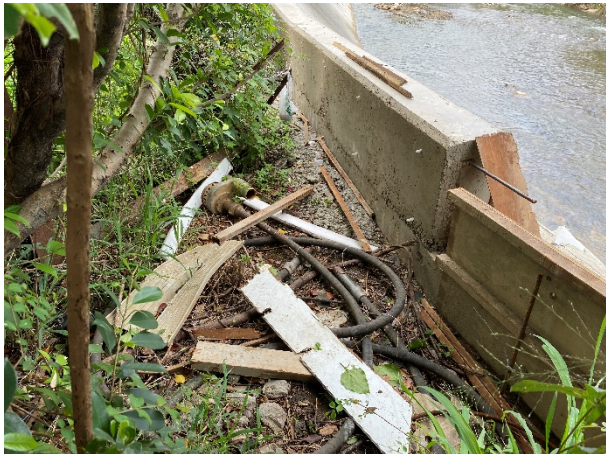
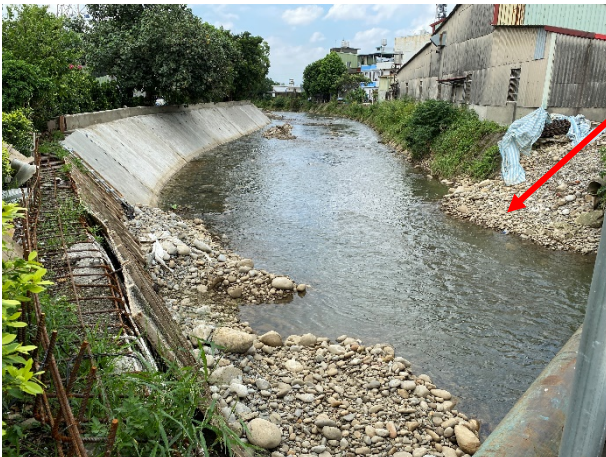
| <p>1. 右岸工項接近完成，建議施工器材堆置於固定地點，施工廢棄物請每日進行清運。</p> <p>2. 左岸將施工，建議施工便道利用左岸既有道路銜接便道，將河水與左岸施工位置隔開並設置沉沙池避免濁度上升。</p> | | <p>1.將每日要求施工廠商清除，以保持工區環境整潔。</p> <p>2.將會請施工廠商把施工位置與沉沙池隔開，避免河水混濁。</p> | |

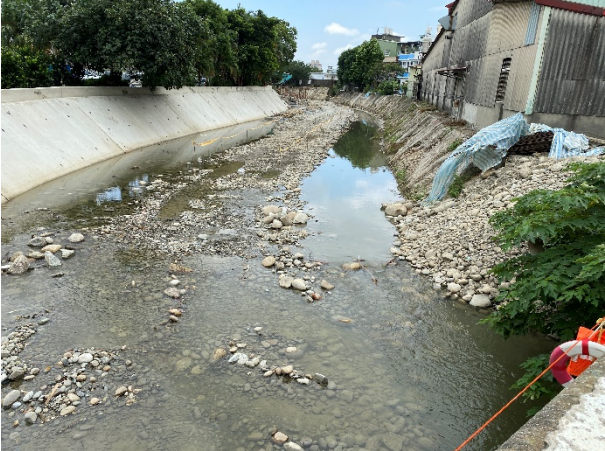
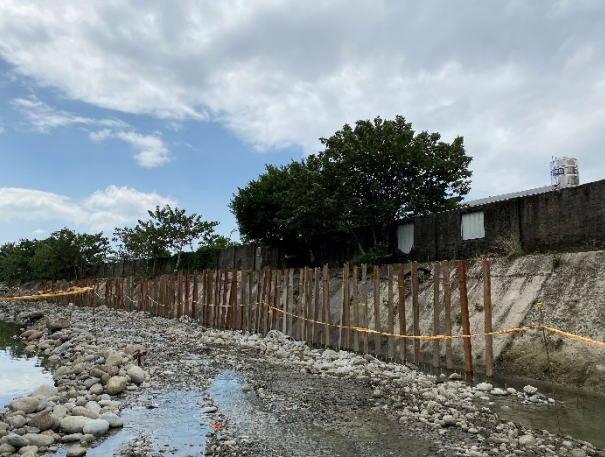
| <p>1. 左岸施工若進行擾動水流造成混濁之工項，建議在下游處建置簡易沉沙池進行沉澱後再放流，避免水中濁度短時間上升影響水中生物活動。</p> <p>2. 左岸樹木若因影響護岸結構安全施工單位判斷無法現地保存，因其生長位置位於水泥護岸上移植不易，建議可會同園藝廠商進行會勘確認樹徑大於 20 公分樹木是否可進行移植或移除。</p> | | <p>1. 如有擾動到河道，本局將會要求施工廠商建置簡易的沉沙池降低溪水混濁。</p> <p>2. 左岸樹木如有影響護岸結構且樹徑小於 20 公分將會移植或移除。</p> | |

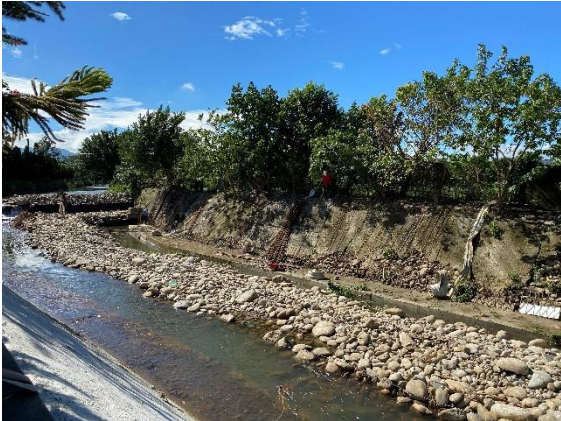
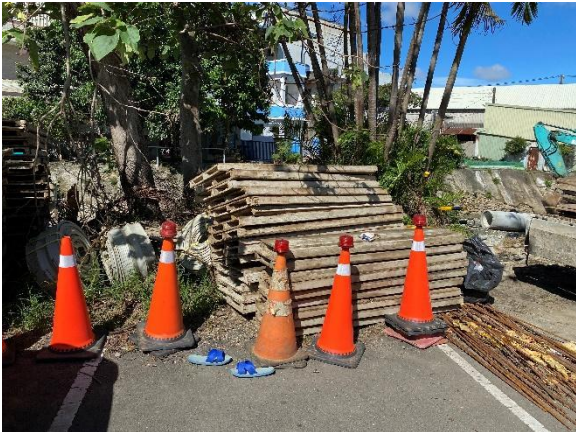
| <p>1. 左岸上游既有樹木生長在水泥塊中並破壞護岸結構，樹木多為樹徑小的先驅樹種構樹及山黃麻等，堤後為廢棄農田的草生地，影響護岸結構安全施工單位判斷無法現地保存，因其生長位置於水泥護岸上移植不易，建議可進行移除，堤後不影響結構之草生地請施工廠商注意於堤頂加高工程時勿擾動。</p> <p>2. 右岸施工材料倚靠於保全樹木，建議材料固定堆放在既</p> | | <p>1.樹木如有影響護岸結構，將會移除樹木。</p> <p>2.後續會要求施工廠商將材料推至至空曠處，不影</p> | |

| <p>有舖面上，其餘皆使用圍籬與警示帶圍繞，請繼續保持。</p> | <p>響保全樹木為主。</p> |
