中壢區洽溪幹線斷面 152 至 155-1 排水整治應急工程(五權段 1108 等 3 筆地號)工程

M-01 維護管理階段現場勘查紀錄表

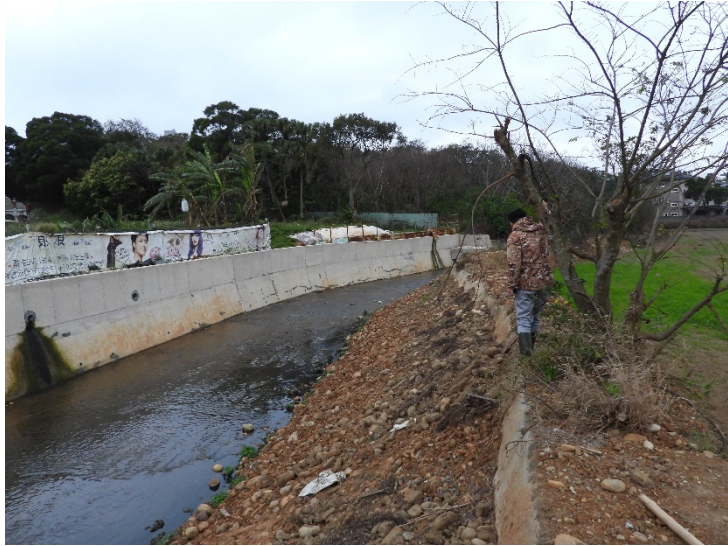
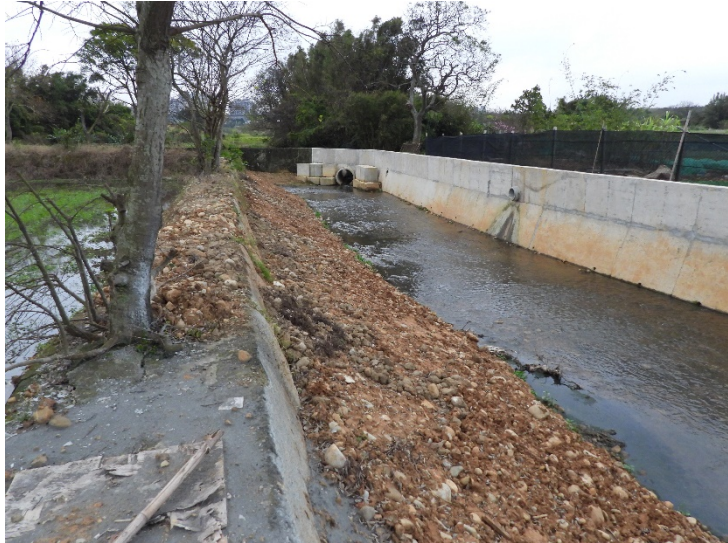
| <ol style="list-style-type: none"> <li>1. 右岸原先為噴凝土補強之光滑陡峭之 RC 護岸，目前由於地主需求，將部分多餘土方堆置於河道右岸牆面，形成斜土坡。由於堆置時間尚短，現況僅坡腳處有少許草本植物生長。<br/>建議：若不影響防洪安全，建議暫時保留該土坡，觀察是否</li> </ol> | | | |

可作為河道內的植被生長區，增加當地的棲地多樣性。

| | | <ol style="list-style-type: none"> <li>1. 感謝生態顧問團指教，本局將持續保有既有土坡，增加當地的棲地多樣性。</li> <li>2. 經確認，本案 111 年 5 月 3 日會勘照片(如下照片)顯示該處樹木與施工後樹木數量大略相同，故應無樹木遭移除之情事。</li> </ol> | |

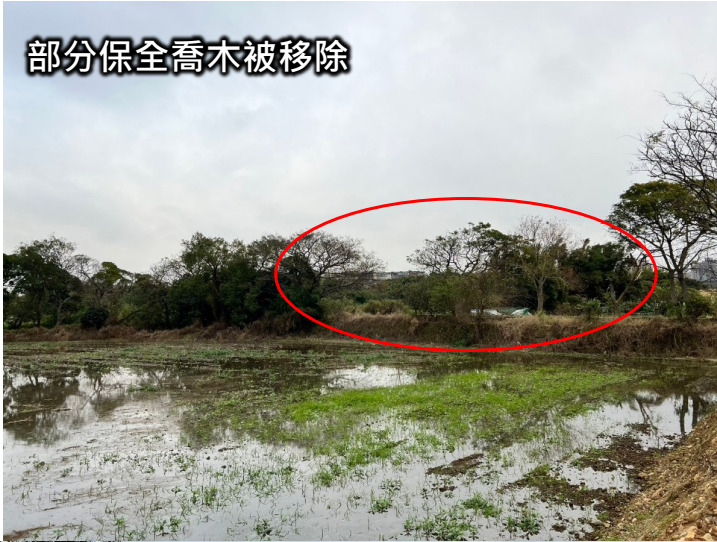
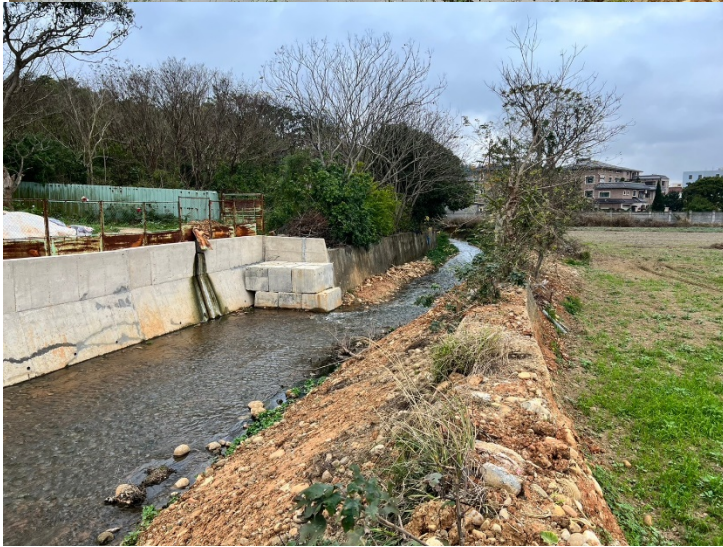
### 部分保全喬木被移除

2. 上下游林帶、河道右岸堤頂喬木狀況尚可，目前為冬季落葉期，故葉片較為稀疏。施工便道旁樹木(WGS84 座標 24.965151, 121.199102)部分遭到移除。經比對設計圖發現該區域樹木生長於護岸上，為公有地和私有地交界帶，樹木歸屬難以界定。  
建議：須了解該處保全樹木是否為地主自行移除，若為地主移除，則為難以控制之因素，未來有類似的案件時，建議事前界定清楚樹木的所有權，避免預料之外的生態影響發生。
