龍潭區霄裡溪排水幹線 13K+300 ~ 13K+469 排水改善工程

C-01 施工階段現場勘查紀錄表

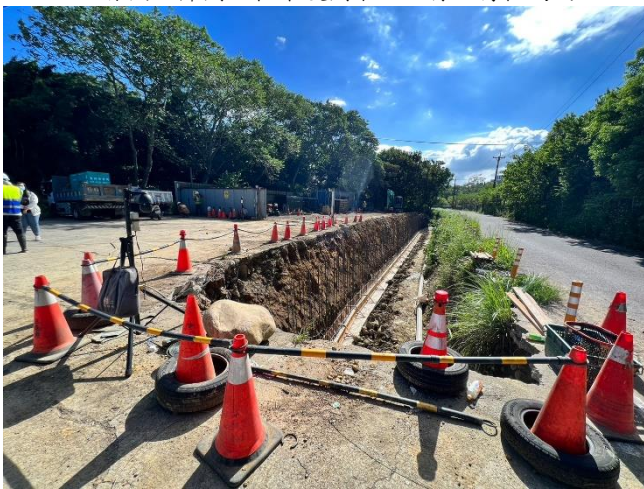
1. 現場勘查發現富源汽機車回收處理廠東側之保全區域內，樹徑 20 公分以上之喬木保留完整，少數有些許枝條折損的情況，後續移動堆置土方時須多注意。若有誤觸枝條的疑慮，建議先行修枝，避免拉扯時造成更大之損傷。
2. 該處保全區域屬於私有地，其地主欲移除範圍內所有樹木。該區域內之樹木多為樟樹、香楠、相思樹、構樹等，其中相思樹的樹齡較短且易遭白蟻啃食築巢，而構樹為生長快速的先驅樹種，因此建議可優先移植樹徑較大之香楠及樟樹，在維護樹木之生存上有較高的效益。

1. 施工時請施工人員注意。
2. 請機關單位式處理方式。
- 3.

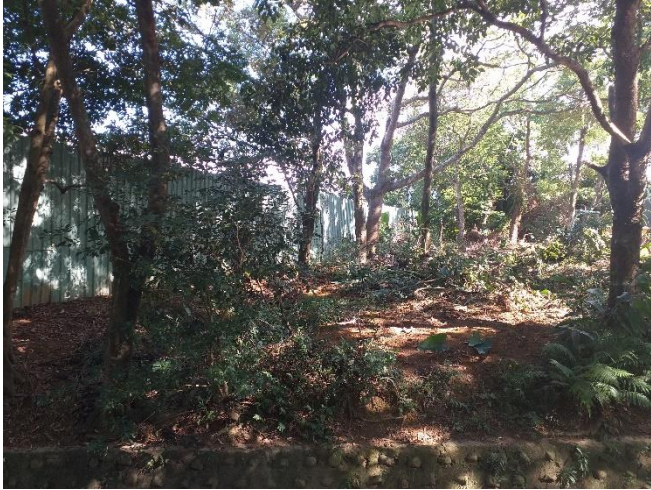
1. 現場勘查富源汽機車回收處理廠東北側之保全區域，屬於私有土地，其地主欲移除範圍內所有樹木。該區域內之樹木多為樟樹、香楠、相思樹、構樹等，其中樹徑大於 30 公分、較有移植效益者，已進行基本樹籍調查，若後續有移植需求，提供機關作參考依據。

1. 倘本局日後有移植需求，將與私有地之地主協商，並提供本局作參考依據。
2. 會請工地現場人員注意垃圾清理問題。

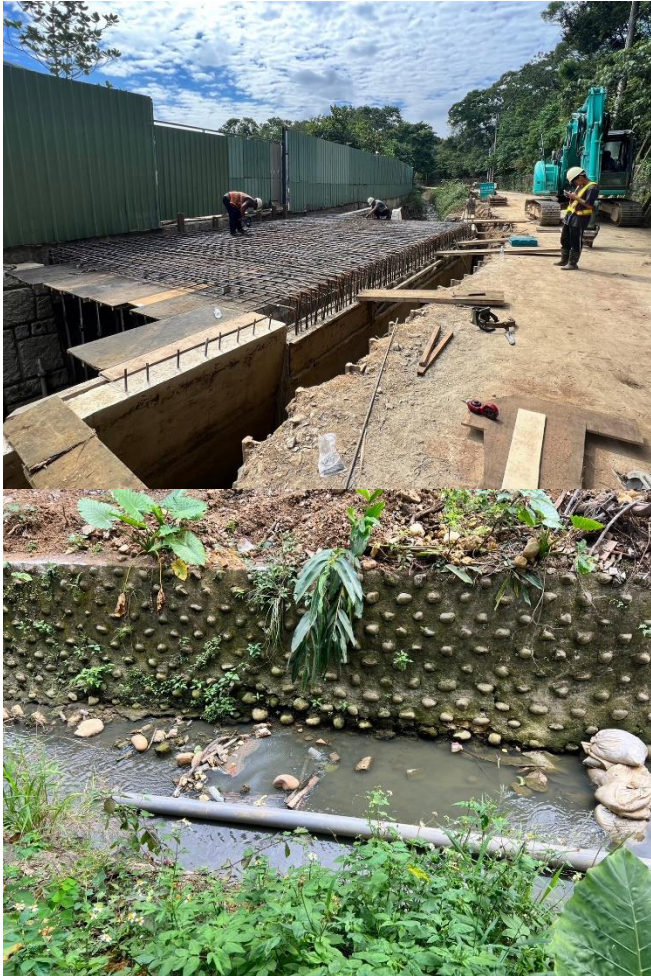
2. 工區上下游護岸皆已開始施作，工程施作段皆有臨時導水措施，將河水引至下游，下游無斷流情形，唯工區河道有些許垃圾，應及時清理避免沖刷流入下游；材料堆置及機具使用既有道路，周邊棲地無明顯受工程影響，請持續保持。

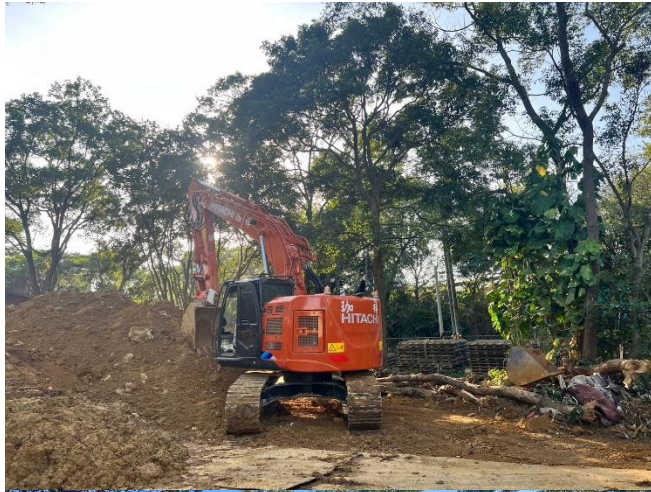
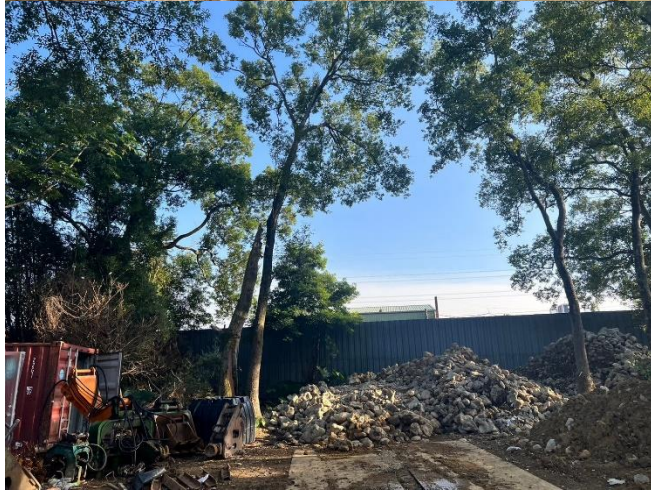
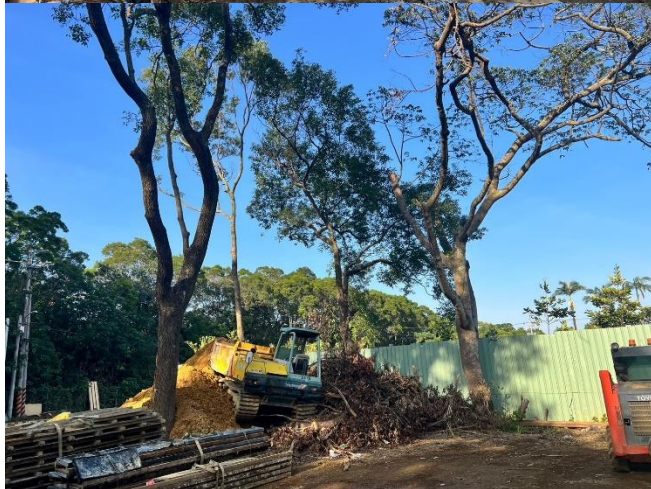
1. 富源汽機車回收處理廠東北側之規劃保全區域，因屬於私有土地，並租用給施工單位作為土方堆置、材料設備放置地點，因此做土地平整，施工單位配合保留胸徑較大之喬木，其地主欲移除範圍內所有樹木，經瞭解地主願意無償將樹木提供移植，但移植費用、移植工程需自行處理。該區域內之樹木多為樟樹、香楠、相思樹、構樹等，其中樹徑大於30公分、較有移植效益者，已進行基本樹籍調查，若後續有移植需求，提供機關作參考依據。調查資料請參見附表及附圖。

建議優先移植排序：L14>L04>L13>L12>L06、L10>L07、L11>L09>L05

1. 敬請機關協助。
2. 本公司盡力維持、

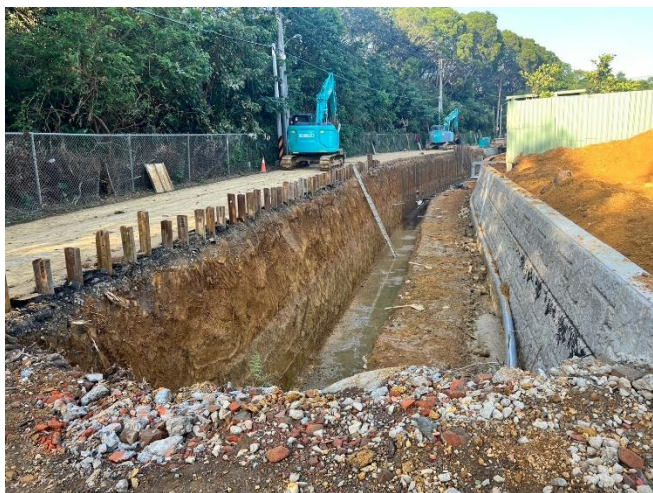
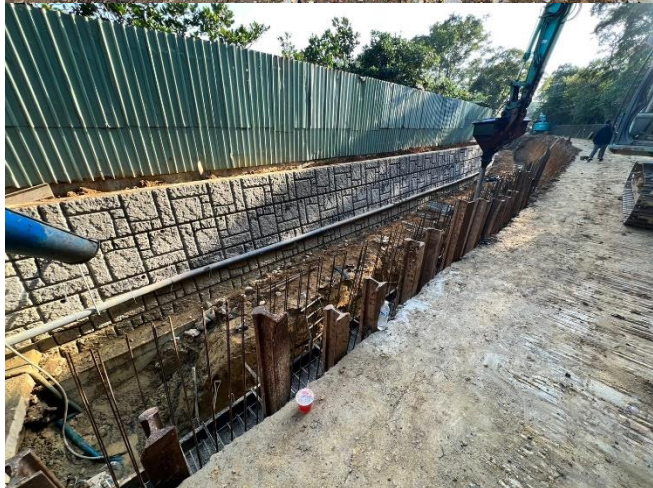
2. 工區上下游舊有護岸皆已拆除施作新護岸，僅中游段約100公尺尚未施工，工程施作段皆有臨時導水措施，將河水引至下游，下游無斷流情形，材料堆置及機具使用既有道路，周邊棲地無明顯受工程影響，請持續保持。

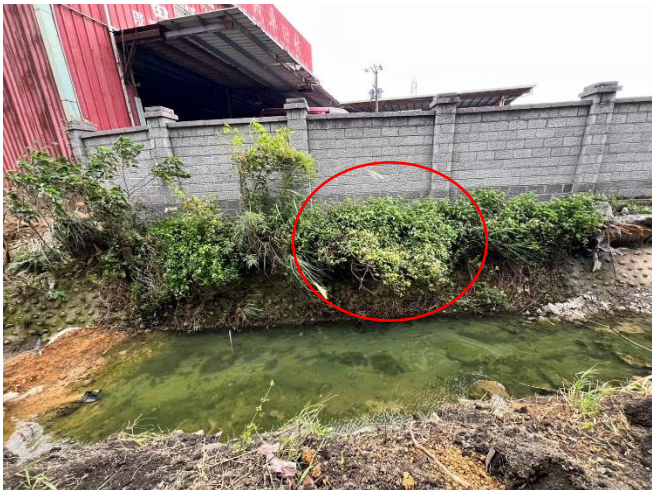
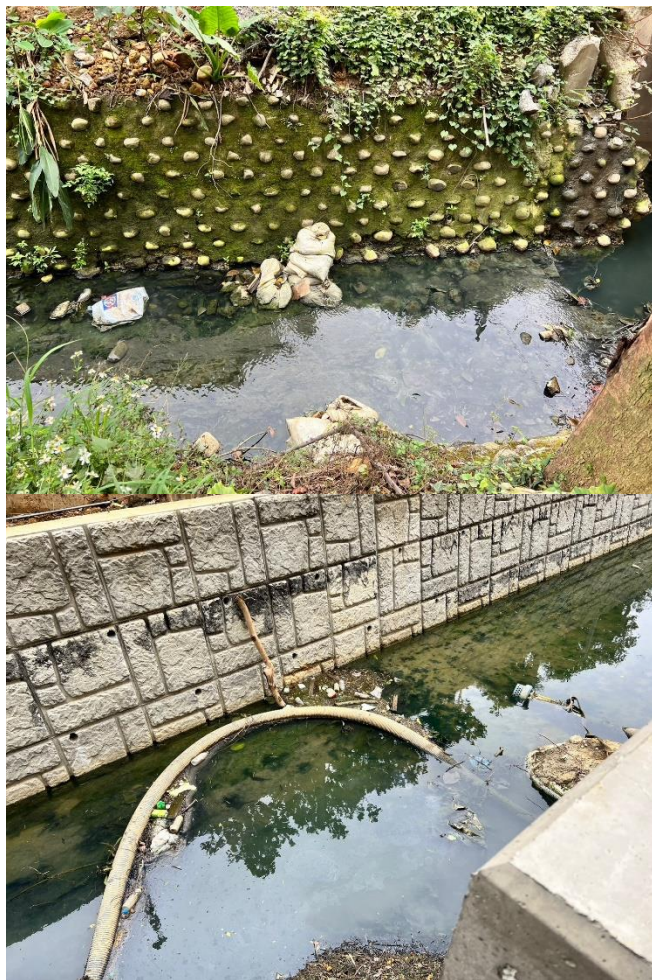
2. 工區下游河道有垃圾棄置情形，請派員定期清除。

| | | 1. 已清理完成。<br>2. 已派員定期清除。 | |

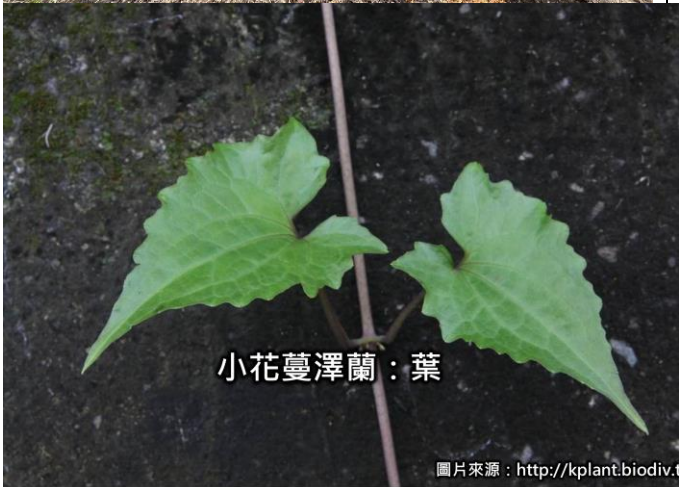
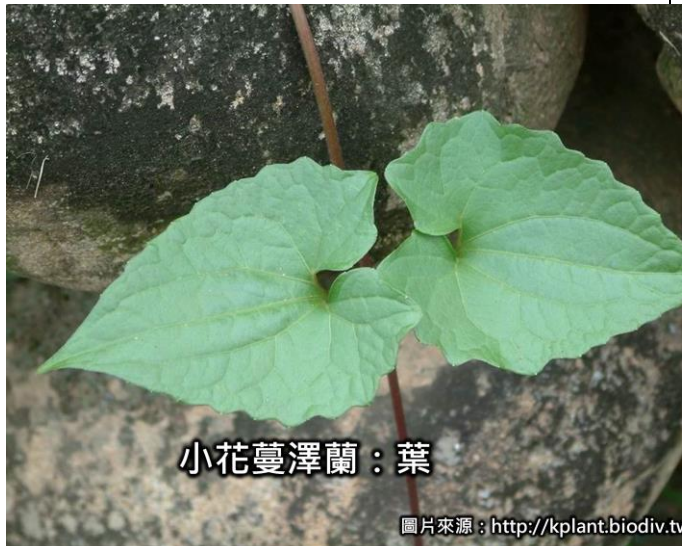
| <p>小花蔓澤蘭：葉</p> <p>圖片來源：http://kplant.biodiv.t</p> | | | |

1. 富源汽機車回收處理廠旁舊有護岸(座標 N24.860427, E121.224766)有外來入侵植物小花蔓澤蘭，為避免蔓延擴散，建請舊有護岸敲除時派員一併移除，因小花蔓澤蘭生命力旺盛，割蔓時，地面上的葉和莖需打包清運，勿留在原地，避免其行營養體繁殖，再度生根生長。

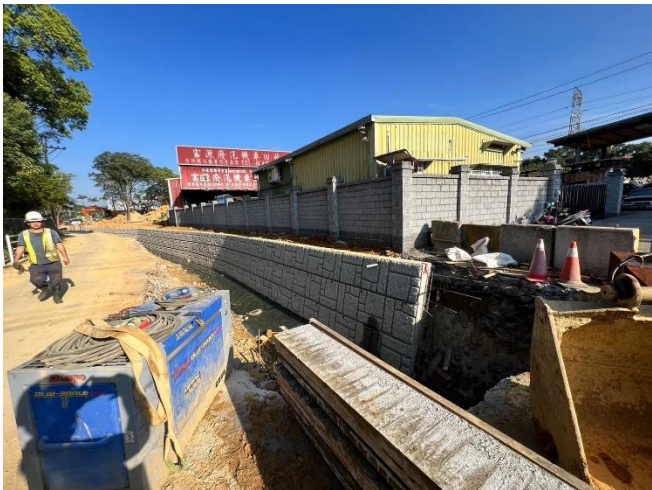
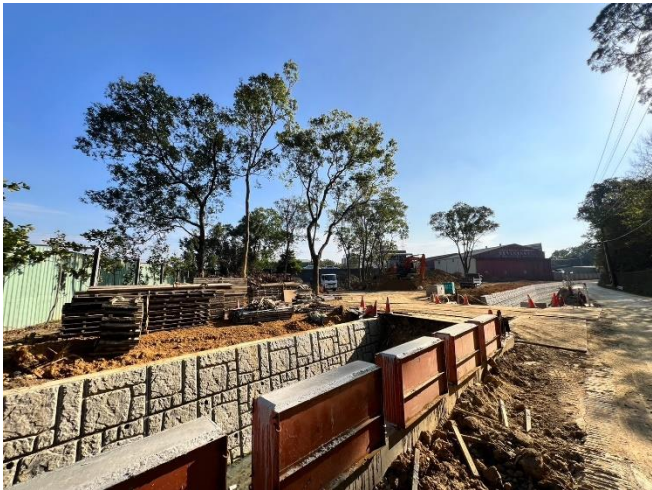
| <p>1. 前次現勘富源汽機車回收處理廠旁舊有護岸(座標 N24.860427, E121.224766)有外來入侵植物小花蔓澤蘭，本次現勘已完成新護岸並移除小花蔓澤蘭。</p> <p>2. 經現勘與現場工程人員了解，原保全區域有建議植植</p> | | <p>1. 持續保持。</p> <p>2. 會注意。</p> | |

樹木，在施工人員清整其他樹木過程中有發現樹木有病害情形，後續若有移植情形，須注意樹木病蟲害及健康狀況，並免病蟲害擴散。

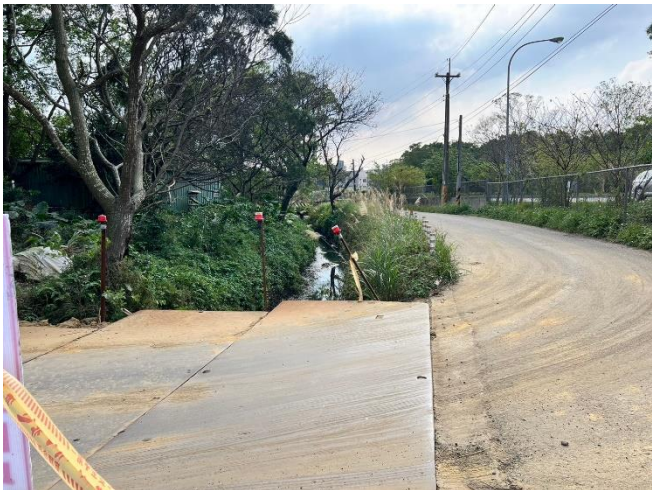
| <p>工程上游</p> | | 會注意生態維護 | |

工程上游及下游區域現況與施工前狀況大致相同，本次現勘無觀察到因工程造成的明顯生態議題，請繼續維持。

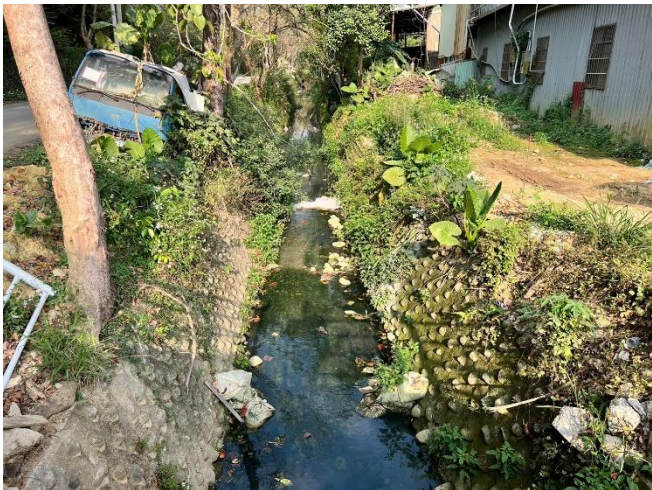
| <p>工程下游</p> | | | |

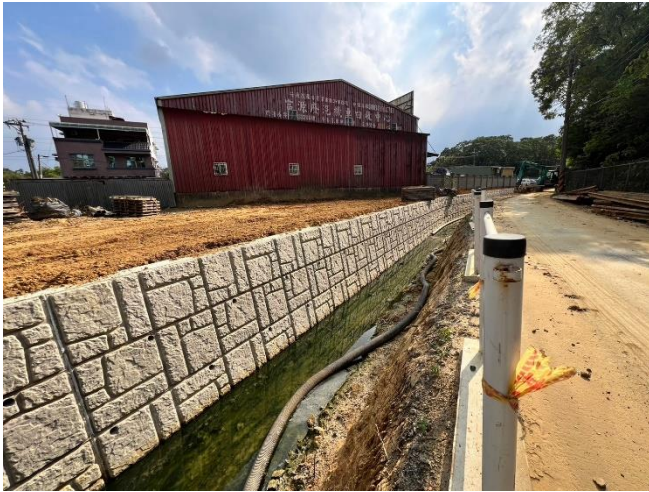
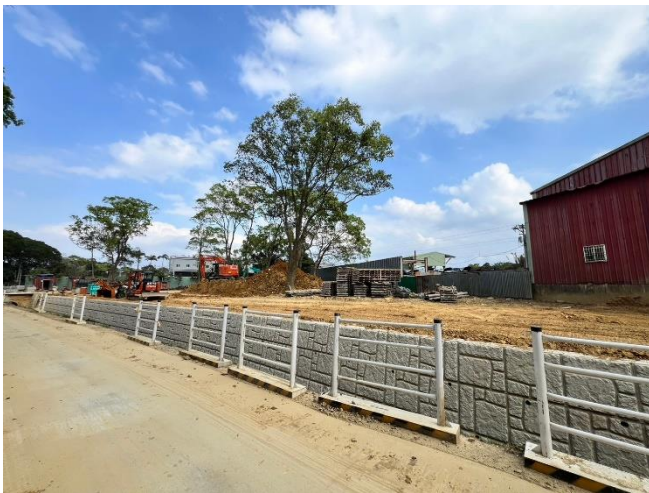
原保全區域

經現勘與現場工程人員了解，原保全區域3月過後由地主收回使用，工程單位返還給地主使用，未來施工不會使用/影響該區域。

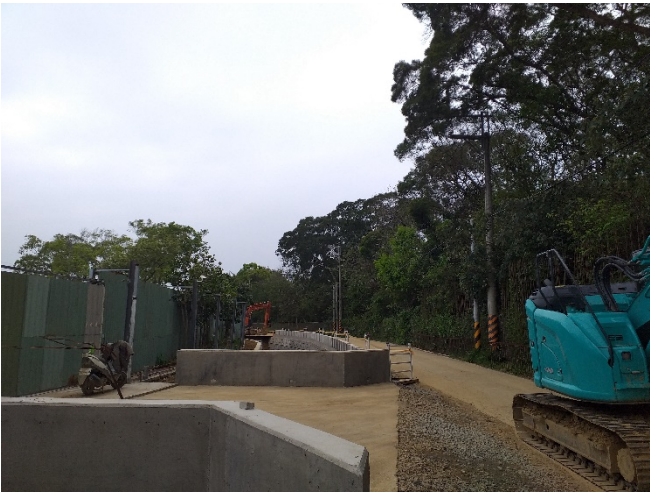
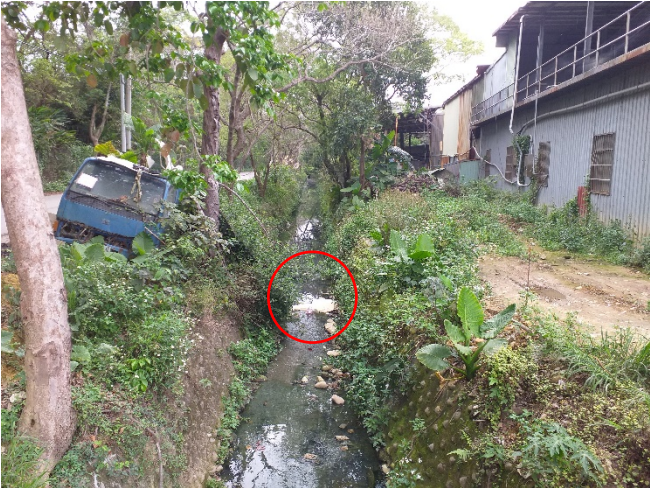
| <p>下游工程道路兩側現況</p> <p>工程下游</p> | | <p>1. 依規定龍理</p> <p>2. 依規定龍理</p> | |

1. 既有道路北側(高速公路側)及工程下游之樹木情況良好，無明顯受到工程影響；下游水流中有人為廢棄物淤積。  
建議：建議協助清除下游鄰近工程處之廢棄物。

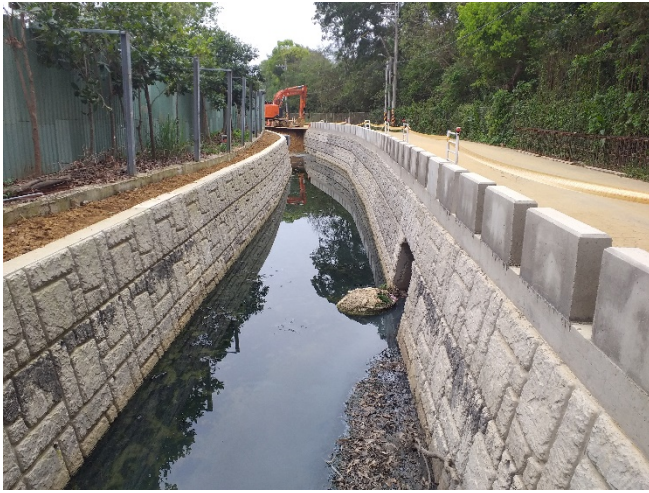
工程渠道現況

2. 渠道拓寬、新建護岸後，植被難以生長。  
建議：在通洪斷面足夠的條件下，建議可嘗試在河道內進行簡單的棲地營造如:擺放石塊於河道兩側。

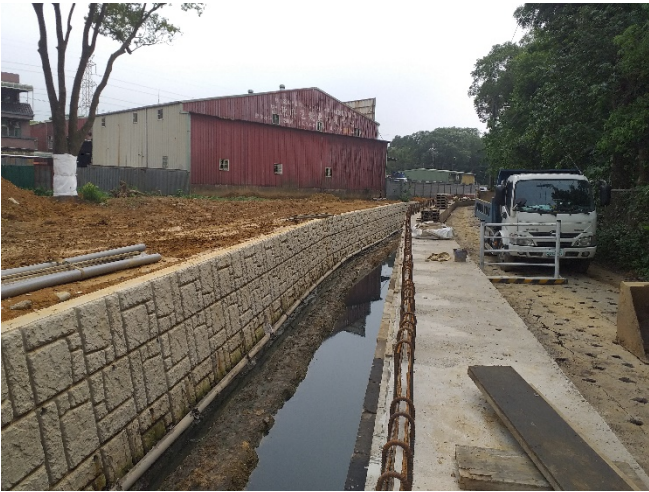
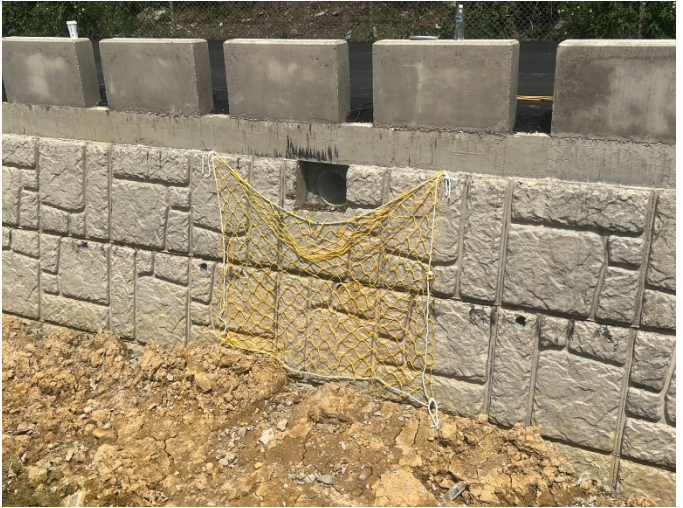
| <p>渠道兩側現況</p> <p>1. 新建渠道護岸使用造型模板，爬蟲類之蜥蜴和蛇類可以攀爬，但對於蛙類來說卻難以利用。<br/>建議：和承攬廠商協調討論後，考慮可利用渠道順水左岸預留的洩水孔作為連接高速公路側樹林的路面下動物逃生通道，護岸上再附掛繩網或用塑木。示意圖如下所示：</p> | | <p>1. 已完成</p> <p>2. 已完成</p> | |
