龍潭區霄裡溪排水幹線 13K+300 ~ 13K+469 排水改善工程

D-01 規劃設計階段現場勘查紀錄表

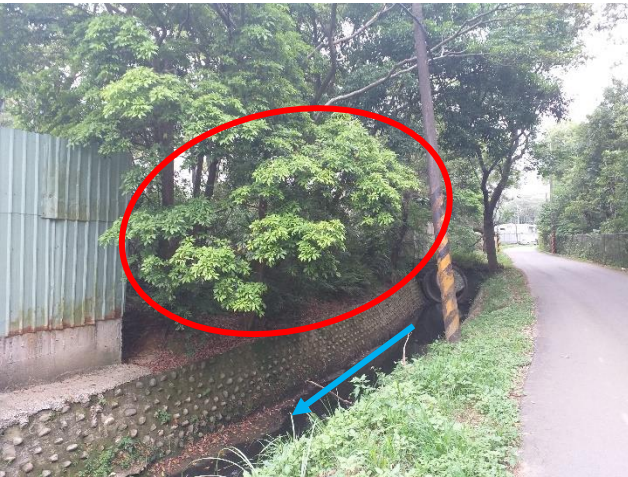
| | | <ol style="list-style-type: none"> <li>1. 排水右岸自座標(TWD97)X: 272718.8295 Y: 2750340.7668 至 X: 272772.6763 Y: 2750411.0780 區段間之次生林列為保全區域，拉設警示帶或架設鋼柵欄，以區隔工程和保全區域。</li> </ol> | |

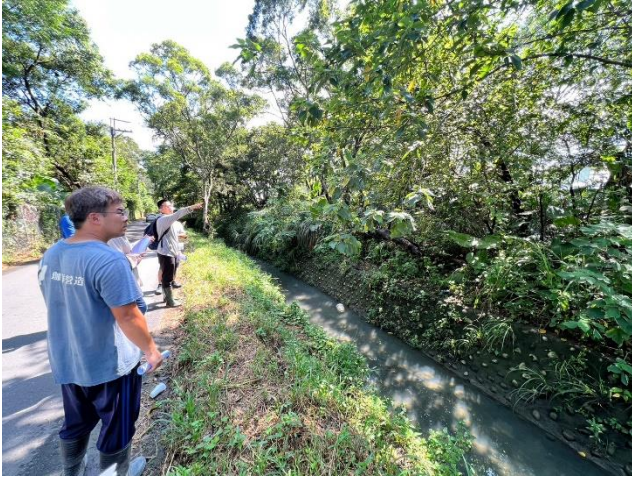
1. 會同工程團隊指認保全範圍：排水右岸自座標(TWD97)  
X: 272718.8295 Y: 2750340.7668 至 X: 272772.6763 Y:  
2750411.0780 區段間之次生林。  
保全範圍多為私有地，工程團隊之施工便道會迴避此區  
域內之喬木。
2. 現場與工程團隊確認本路段施工時將封路，工程器具、  
材料及廢棄物可堆放於既有柏油路面，不會干擾到次生  
林，實際施工時須留意器材堆放是否符合自主檢查表規  
定。
3. 下游處確認可建置簡易沉沙池，以此避免施工過程中擾  
動造成水域濁度上升。

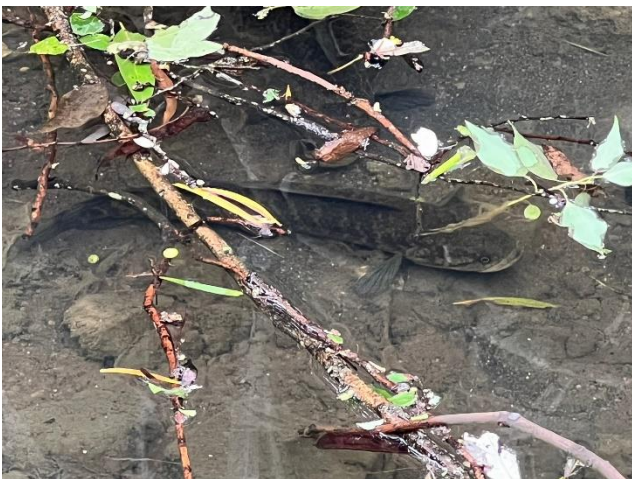
4. 前次勘查有發現原生種之七星鱧，此區排非七星鱧適合  
之棲地，推測為洪水從上游帶下來的個體，若施工中有  
發現該種魚類，建議移棲至上游。

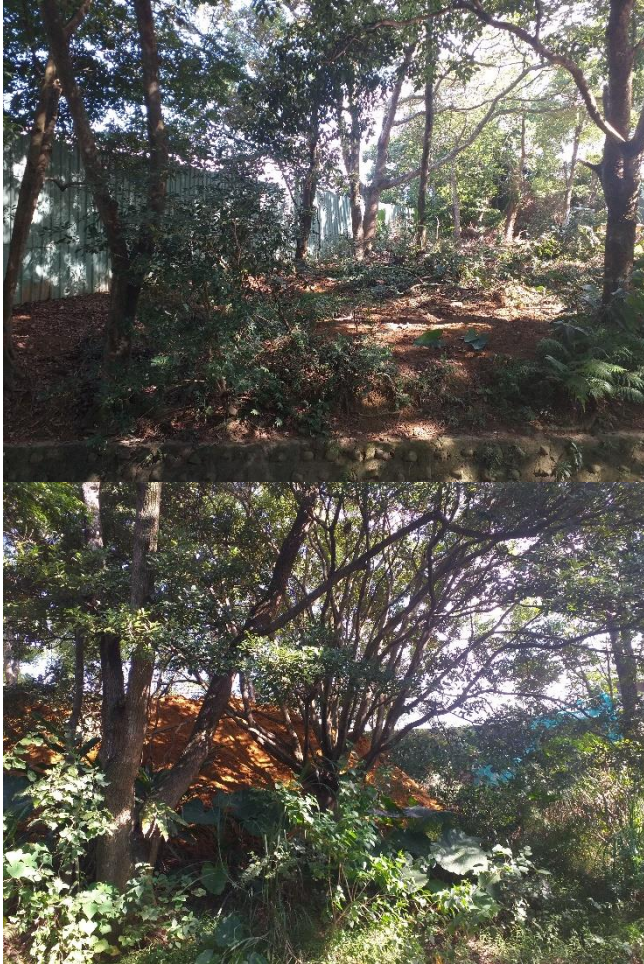
1. 現場勘查發現富源汽機車回收處理廠東側之保全區域內，樹徑 20 公分以上之喬木保留完整，少數有些許枝條折損的情況，後續移動堆置土方時須多注意。若有誤觸枝條的疑慮，建議先行修枝，避免拉扯時造成更大之損傷。
2. 該處保全區域屬於私有地，其地主欲移除範圍內所有樹木。該區域內之樹木多為樟樹、香楠、相思樹、構樹等，其中相思樹的樹齡較短且易遭白蟻啃食築巢，而構樹為生長快速的先驅樹種，因此建議可優先移植樹徑較大之香楠及樟樹，在維護樹木之生存上有較高的效益。

1. 施工時請施工人員注意。
2. 請機關單位式處理方式。
- 3.

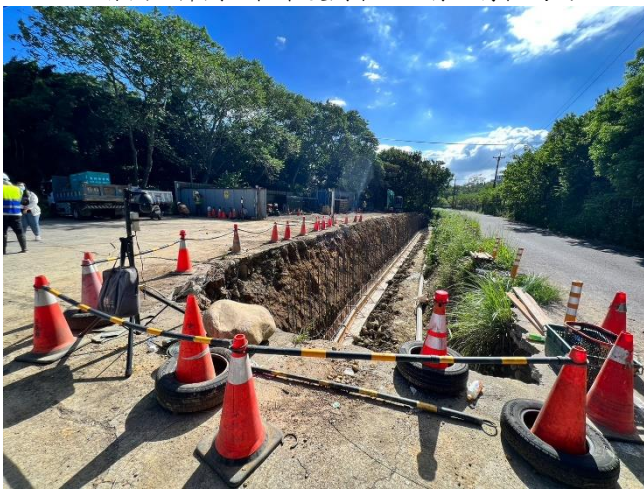
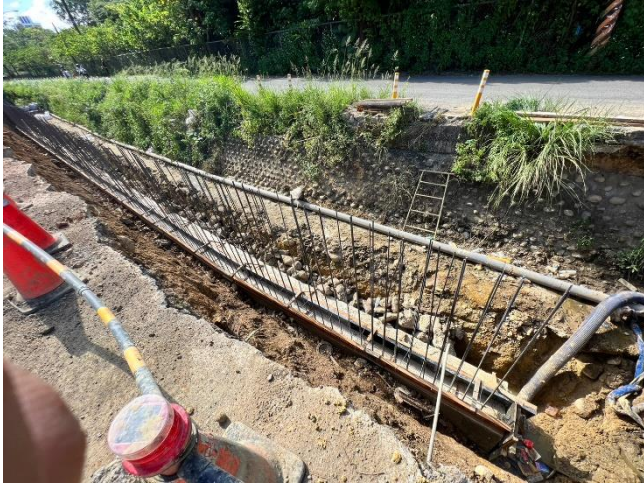
3. 工區最上游處之河道已開始施作，有架設臨時水管將上游河水導至下游，避免斷流。上游工區範圍外之樹木生長情況良好，無明顯受工程影響，請持續保持。
