**「水利工程生態檢核自評表」**

| | 工程名稱 | 埔頂排水水質淨化 | | 設計單位 | 待招標 | 紀錄日期 | 2019/01/14 | |

附表 D-03 工程方案之生態評估分析

# 大漢溪上游埔頂排水水質淨化工程

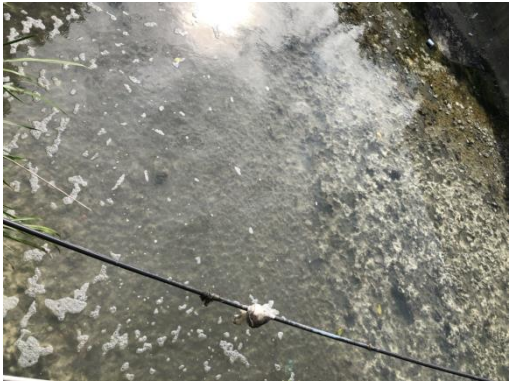
| <p>工程周遭區域大多為農田，有些地方為高草地，也有小區域的次森林，附近有大嵙溪濕人工溼地。附近有一條汙水流入大漢溪，主要為生活廢水。</p> | | | | | |
| 2019/01/14 工程師解說工程 | | | 2019/01/14 廢水排放 | | |

- 1.「減輕」建議施工時不擾動工程範圍之外的區域，盡可能縮小工區。
- 2.「減輕」建議施工便道及土石土方堆置區不干擾次森林位置，多利用草地區域。

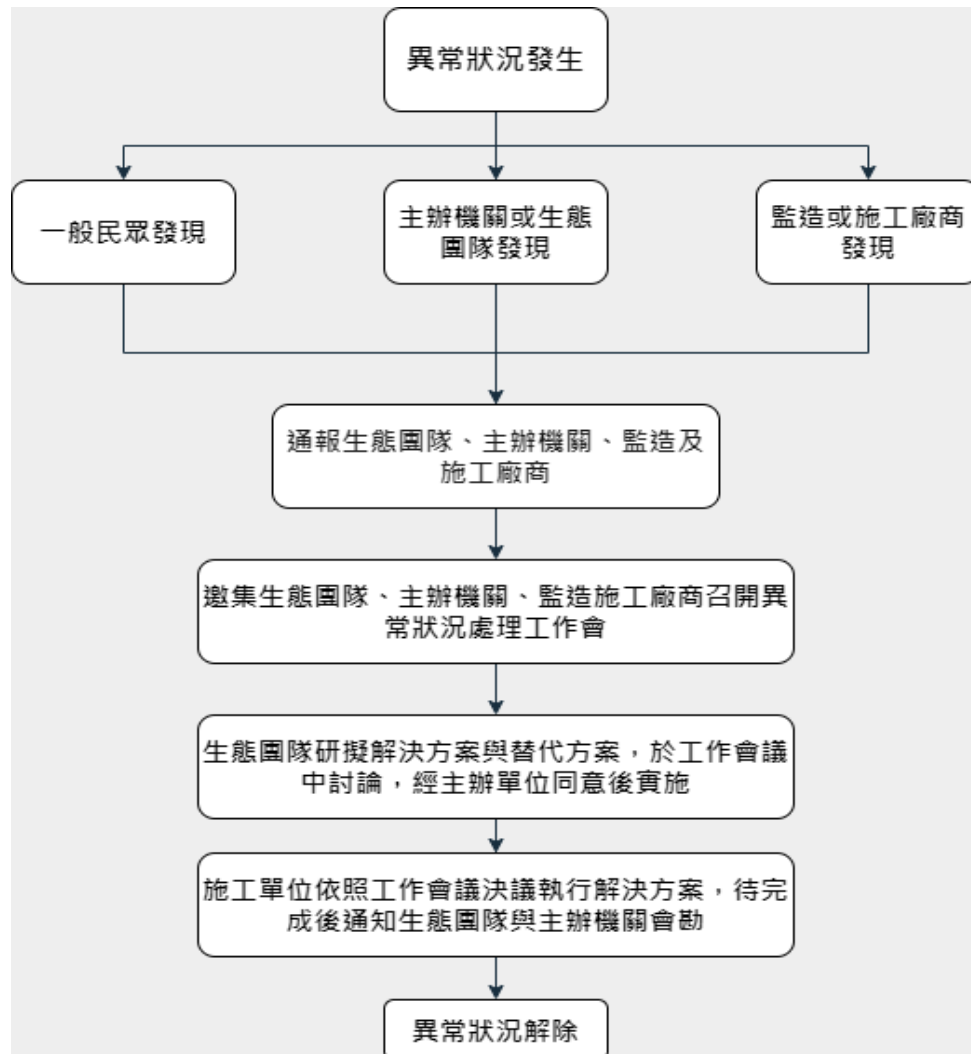
## 五、 異常狀況工作會議召開流程機制

1. 施工階段環境友善自主檢查表於施工期間由施工廠商每月至少填寫一次，並於填寫完一週內提送監造單位查驗。若發生異常狀況，應填寫環境友善自處檢查表內所附異常狀況處理表單，並附上能呈現異常狀況之資料及照片。
2. 任何時候發現異常狀況時，須第一時間通報以下單位處理，並召開異常狀況工作會議商議解決對策。
  - (1) 主管機關:桃園市政府水務局
  - (2) 工地負責人
  - (3) 生態顧問團隊
  - (4) 監造廠商
3. 若異常狀況處理計畫產生執行困難，可能遭致工程設計及施工變更、影響或損及生態保全對象，應由施工單位召集監造單位及生態專業人員協商討因應方式，經工程主辦單位核定修正異常狀況處理計畫。
