工程生態檢核表 規劃設計階段附表

附表 D-02 生態專業人員現場勘查紀錄表

## D-01 現場勘查紀錄表

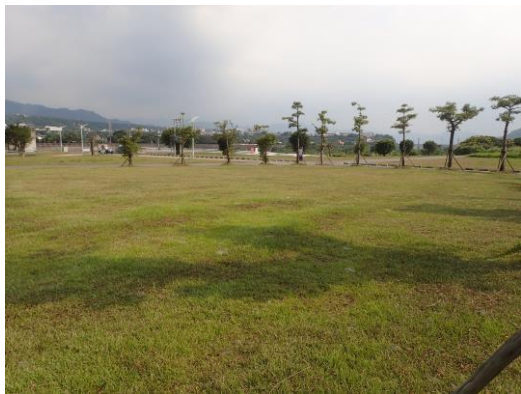
| <p>1. 原定計畫場址全區為中庄堰施工，擾動過後的短草地，新建礫間汙水處理廠，生態干擾較低，除稀有植物台灣大豆保留外，較少顯著之生態敏感之課題。</p> | | <p>1.感謝指教。</p> <p>2.本計畫周邊仍保有大範圍水田、稻田、韭菜田及樹林竹林夾雜之鑲嵌式地景。針對濕地施作範圍亦已委託生態專業團隊補充調查，結果顯示區內有零星珍稀物種——台灣大豆分布，設計方案已預劃設為生態敏感區，並於施工中架設圍籬避免其受到施工影響。此外，針對現況樹林採現地保留，以降低生態干擾。</p> <p>3.針對濕地施作範圍本局已另案委託生態專業團隊補充調查，設計方案已避開生態敏感區域，如現況樹群範圍、台灣大豆分布位置等。另針對區域內發現草花蛇路殺狀況，設計方案亦規劃設置地下化生物友善通道降低路殺發生可能性。</p> | |

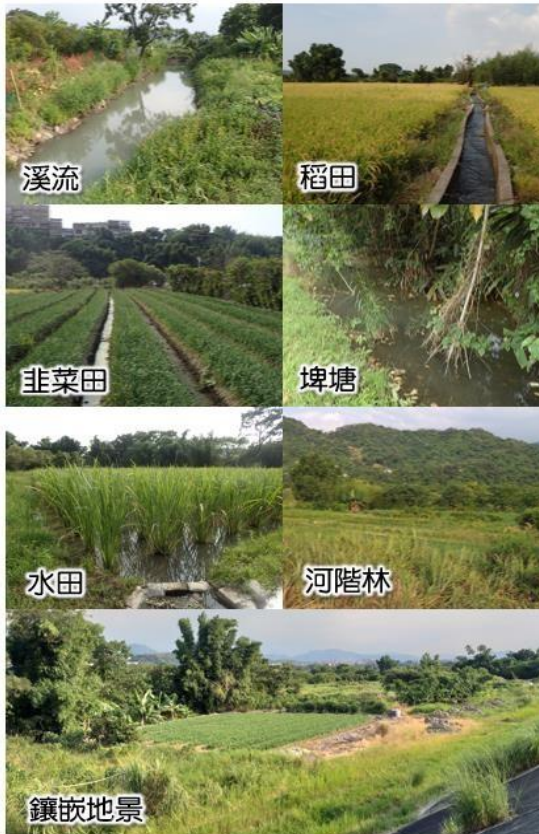
| <p>2. 基本設計審查更改為 16 公頃之大面積人工濕地通過，其廠址面積與環境概況與原方案完全不同，新預定位置為小溪流、埤塘、水田、稻田、韭菜田及樹林竹林夾雜之鑲嵌式地景，周圍環繞大漢溪河畔高草地及河階闊葉</p> | | | |

林，環境異質度高，前再利用之生物類群多樣性可能也較原計畫廠址高。現勘時即記錄珍貴稀有保育類動物黑翅鳶及台灣八哥多次出現於新場址範圍內棲地

3. 5.建議應於後續設計階段另案委請生態團隊進行計畫範圍內外生態調查與資料收集，特別是鳥類、兩棲爬蟲類、

| <p>蜻蜓、魚類蝦蟹以及應保留之稀有植物、大樹老樹及其分部位置，才能依據調查成果篩選關注物種即其利用棲地，提出相對應之生態友善措施與設計。</p> | |

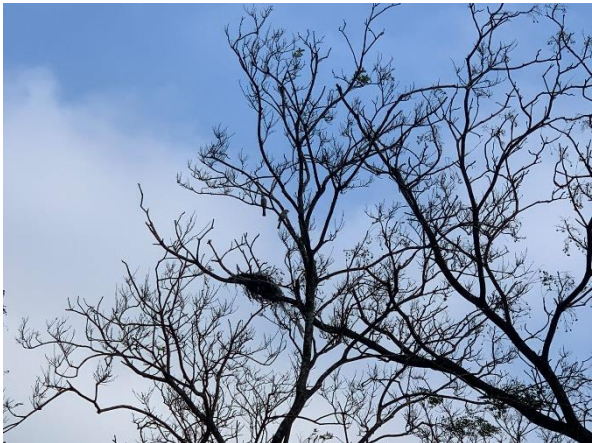
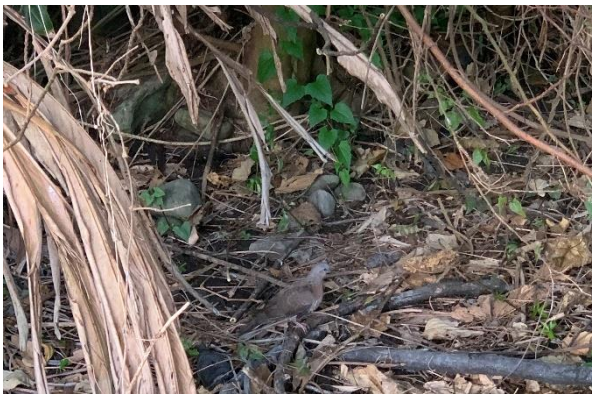
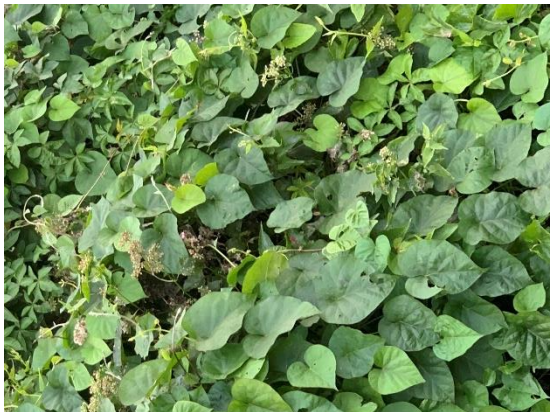
| <p>1. 工區內苦楝、構樹等喬木及高草叢區有多種鳥類及爬蟲類棲息，建議盡量保存，若無法迴避，應階段性移除提供生物移動時間，並進行補植。</p> <p>2. 工程區內有多處具外來入侵種小花蔓澤蘭，請於施工前清除，避免影響後續工程及植生恢復。</p> | | <p>1. 本案針對既有喬木多採取迴避措施，少數需移植之喬木亦將配合貴單位意見，納入後續相關施工計畫書審核重點。</p> <p>2、3. 遵照辦理，本案施工前將責請承商組織生態專業團隊辦理生態檢核與調查作業，針對小花蔓澤蘭亦將納為相關計畫書之審核與追蹤重點，施工階段亦將針對必要區域進</p> | |

| <p>3. 小花蔓澤蘭清除辦法：</p> <p>一、通報農業局，由農業局進行清除作業。</p> <p>二、自行進行清除作業，須注意事項如下：</p> <p>(一)使用人力(物理性)剷除法，建議以手工拔除或鐮刀割除方式辦理，避免用割草機處理而造成植株碎片四散、反而造成散播。</p> <p>(二)主要於發現時不分生長階段隨時進行清除作業，但其最佳防治時期為每年 10 月至 1 月花期前，避免種子大量繁殖。</p> <p>(三)進行切蔓作業，盡可能貼近地面根際或連根拔除。</p> | <p>行防治工作。</p> |
