## 「水利工程生態檢核自評表」

| | 工程名稱 | 大嵙崁親水園區景觀工程 | | 設計單位 | 待招標 | 紀錄日期 | 2019/01/15 | |

附表 D-02 生態專業人員現場勘查紀錄表

附表 D-03 工程方案之生態評估分析

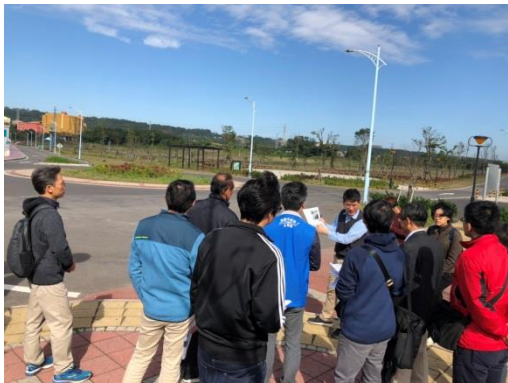
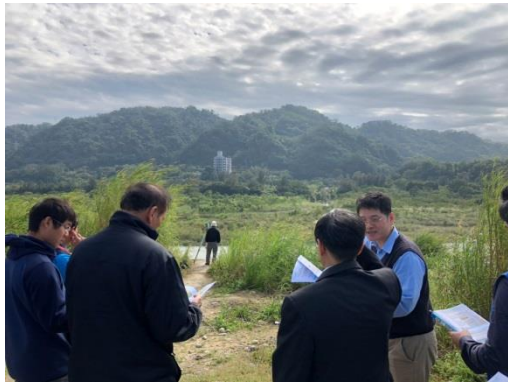
| 2019/01/14 工程師解說工程位置 | | | 2019/01/14 工程師於跨橋區域講解 | | | |

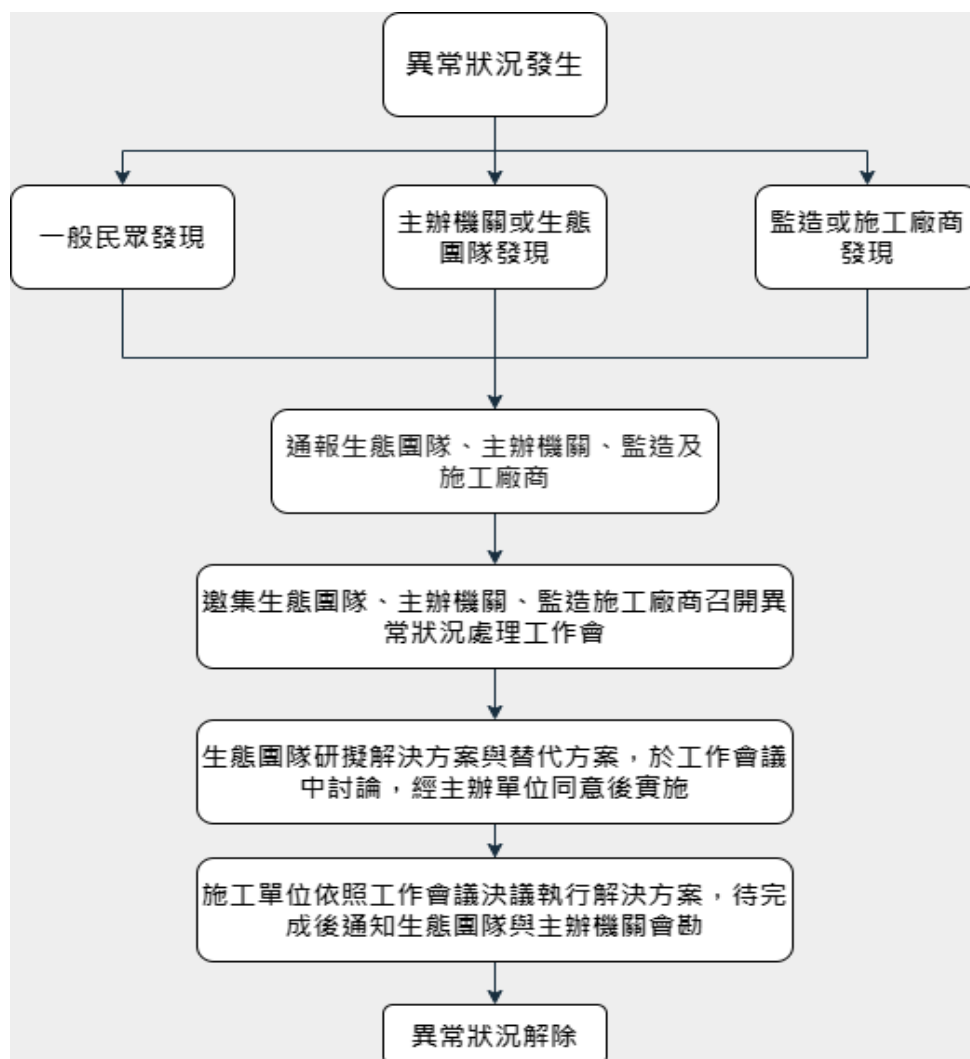
## 五、 異常狀況工作會議召開流程機制

1. 施工階段環境友善自主檢查表於施工期間由施工廠商每月至少填寫一次，並於填寫完一週內提送監造單位查驗。若發生異常狀況，應填寫環境友善自處檢查表內所附異常狀況處理表單，並附上能呈現異常狀況之資料及照片。
2. 任何時候發現異常狀況時，須第一時間通報以下單位處理，並召開異常狀況工作會議商議解決對策。
  - (1) 主管機關:桃園市政府水務局
  - (2) 工地負責人
  - (3) 生態顧問團隊
  - (4) 監造廠商
3. 若異常狀況處理計畫產生執行困難，可能遭致工程設計及施工變更、影響或損及生態保全對象，應由施工單位召集監造單位及生態專業人員協商討因應方式，經工程主辦單位核定修正異常狀況處理計畫。
