公共工程生態檢核自評表

# 桃園市富林溪水質改善工程生態檢核表

## D-01 規劃設計階段現場勘查紀錄表

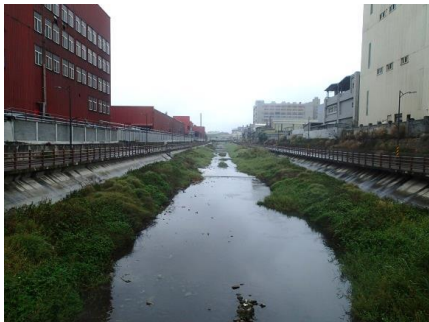
| <p>工程區域河道段多為人為干擾環境，附近多為工廠，下游預計蓋礮間處理廠的區域為保安林，主要管制依據為森林法，此區為次森林，附近多為農地。</p> | | | | | |
| 2019/02/22 河道周圍為工廠 | | | 2019/02/22 礮間處理廠預定地 | | |

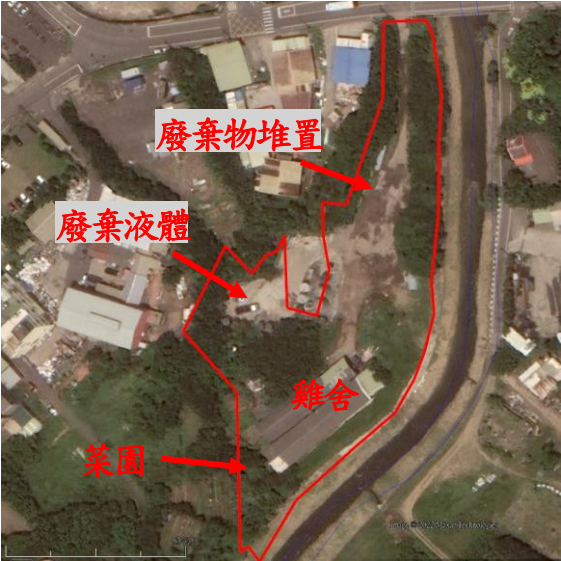
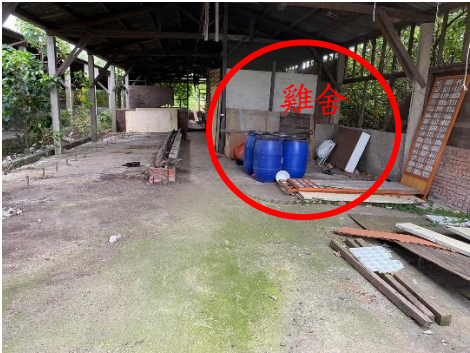
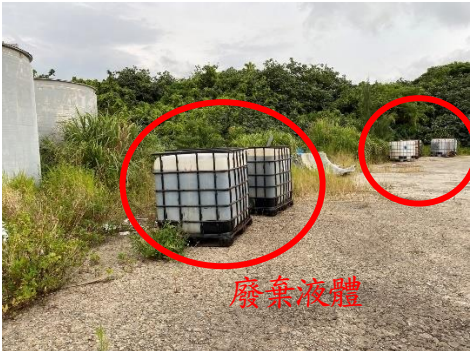
| <p>1. 現場有民眾處理資源回收及大型廢棄物，廢棄豬寮內有雞舍及周圍有菜園，建議與在地民眾做施工前說明，於施工前進行清運，並發現有 12 桶工業廢棄液體，請依事業廢棄物貯存清除處理方法及設施標準處理。</p> | | | |

| <br><br> | | <p>1. 後續將於施工前召集當地民意代表及民眾辦理說明會。</p> <p>2. 現場廢棄物後續將於現勘後依規定辦理清除作業。</p> | |

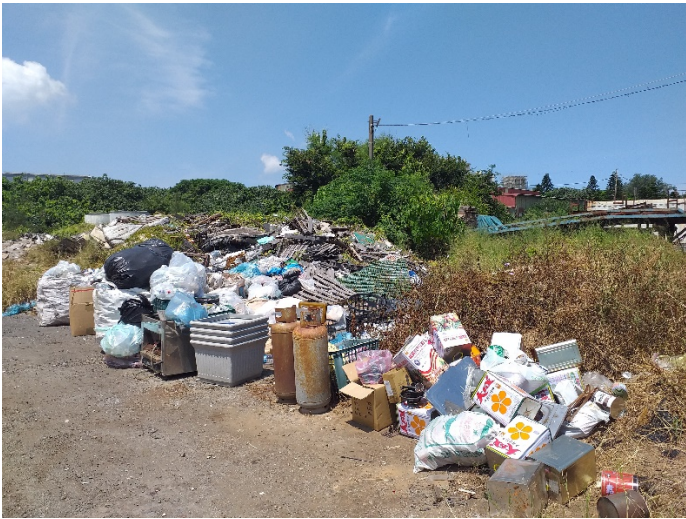
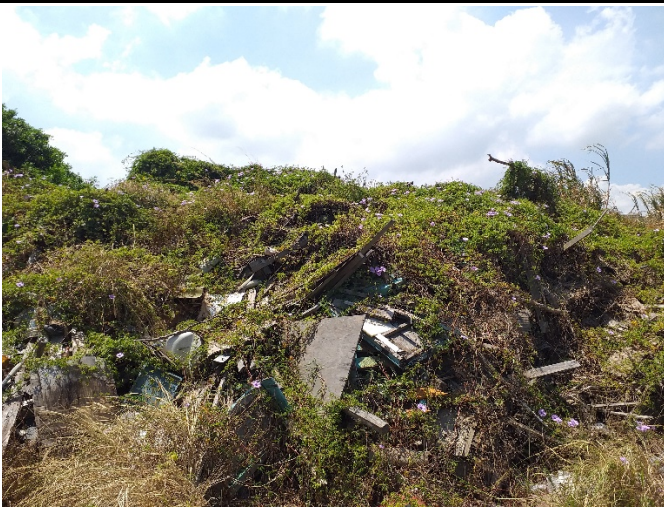
1. 現場有民眾堆置大量資源回收物及大型廢棄物(N25.062033, E121.130293)，廢棄豬寮內有雞舍及周圍有菜園，建議與在地民眾做施工前說明，於施工前進行廢棄物清運。

| | | <ol style="list-style-type: none"> <li>後續將於施工前召集當地民意代表及民眾辦理說明會。</li> <li>現場廢棄物後續將於現勘後依規定辦理清除作業。</li> </ol> | |

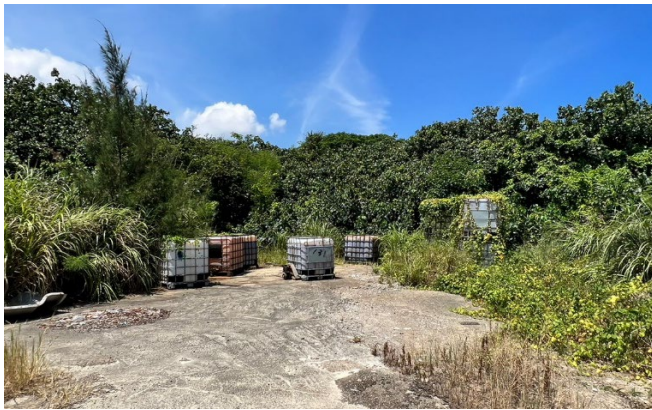
2. 於工程範圍內發現有 12 桶工業廢棄液體(N25.061654, E121.129781)，依過往現勘紀錄與廢液桶植生覆蓋狀況，推測已放置很長時間，建議盡速處理，避免因曝曬雨淋導致塑料桶身劣化破損而使廢液洩漏，造成環境汙染，請依事業廢棄物貯存清除處理方法及設施標準處理。

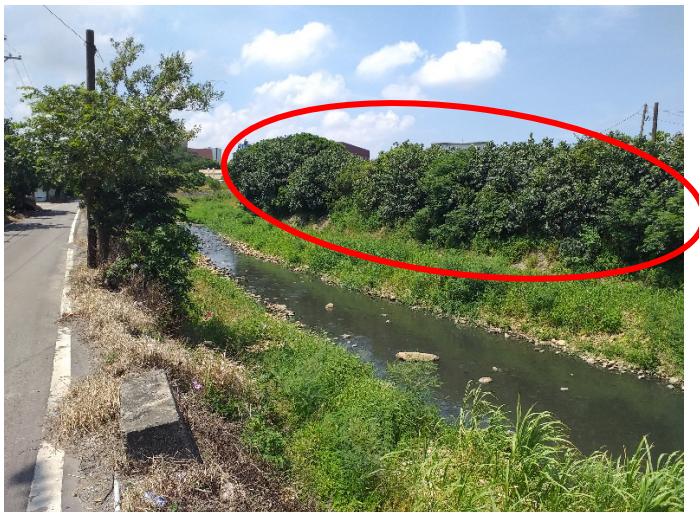
3. 預定工區沿富林溪護岸及廢棄豬寮周圍有次生林，建議樹徑 20 公分以上列冊，富林溪沿岸大樹進以區塊性小片樹林現地保留為優先，施工時請以警示帶距樹幹 1~1.5 公尺包圍，不清除樹木下的灌木及草叢，保留完整棲地供現有生物使用，若進行移植而設置假植區，注意樹距請保留樹冠幅寬度+2 公尺，並於施工廠商自主檢查時確認樹木生長情形，新植喬木

建議使用適地原生種，例如朴樹、黃槿、海桐、苦楝等耐鹽、防風之原生種。

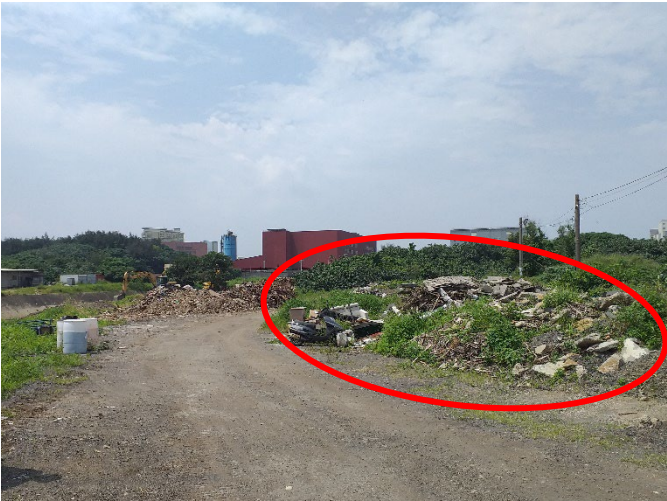
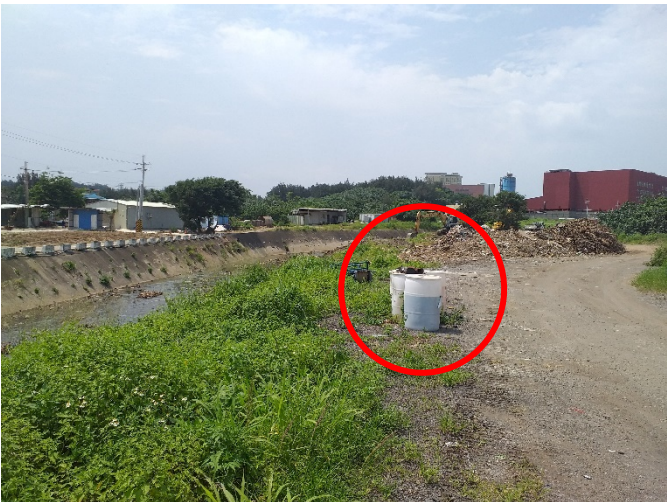
| <p>1. 現場尚有大量大型人為廢棄物、4 桶廢液桶及大型家具堆置。</p> <p>建議：進行清運作業，廢液桶之廢液應以事業廢棄物貯存清除處理方法及設施標準進行妥善回收，以避免桶身破裂後溢流至河道污染水域之可能；清除廢棄物堆置可有效利用工程區域，將工程便道退縮至現行廢棄物堆置之區域，與河岸存在緩衝區以降低工程車輛行駛對河道生態的干擾。</p> | | | |

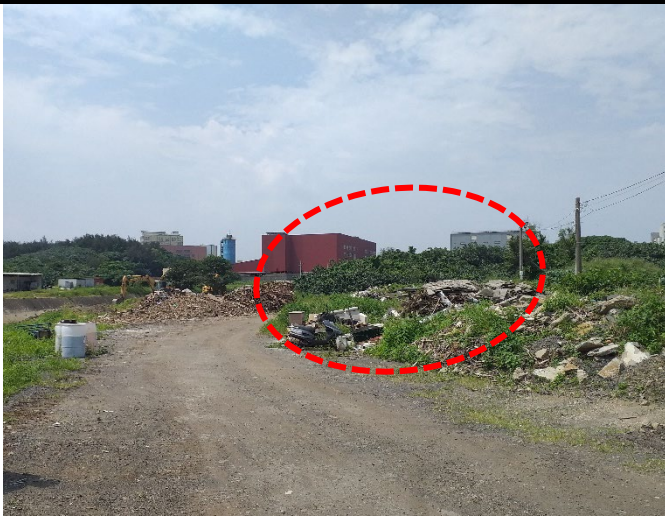
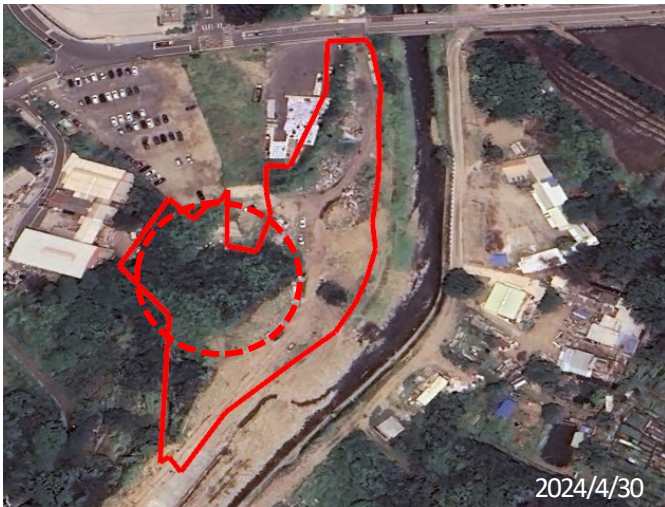
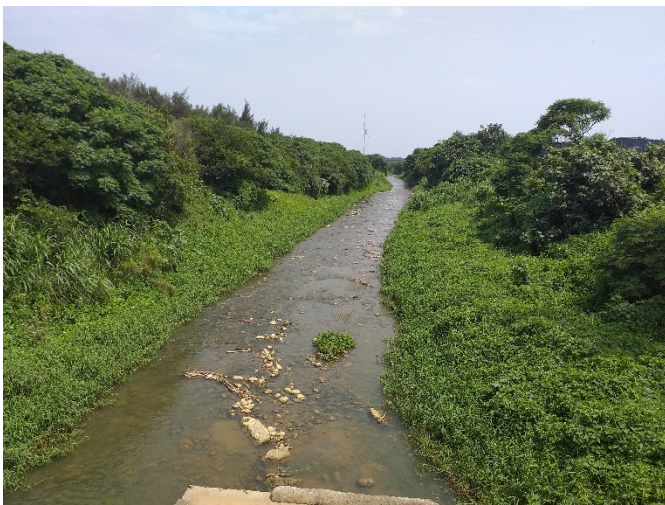
2. 預定工區堤岸內有次生林，目前未因工程剷除，狀態良好。

建議：以現地保留形式保全區塊樹林，保留樹冠投影面積範圍之草叢，並圍以警示帶標記保全區塊，以確保保留完整棲地供生物(含滿足保全樹木之樹穴品質需求)使用，以及避免工程機具誤傷及樹木枝幹與堆置土砂淹沒根領之情形，若有樹徑 20 公分以上之樹木建議列冊。如需進行假植，建議假植區之劃設範圍比照上述方式。

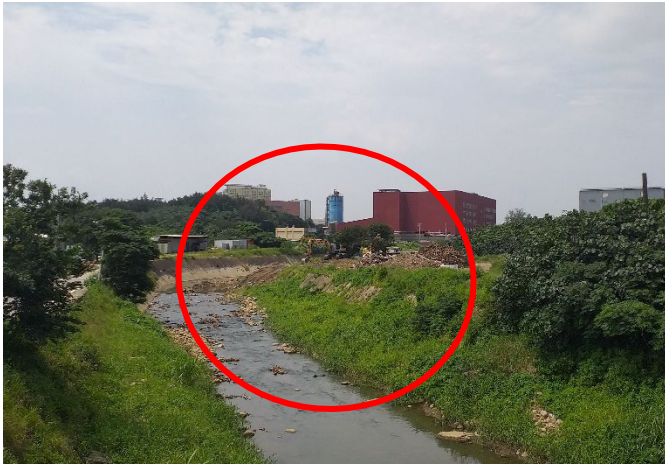
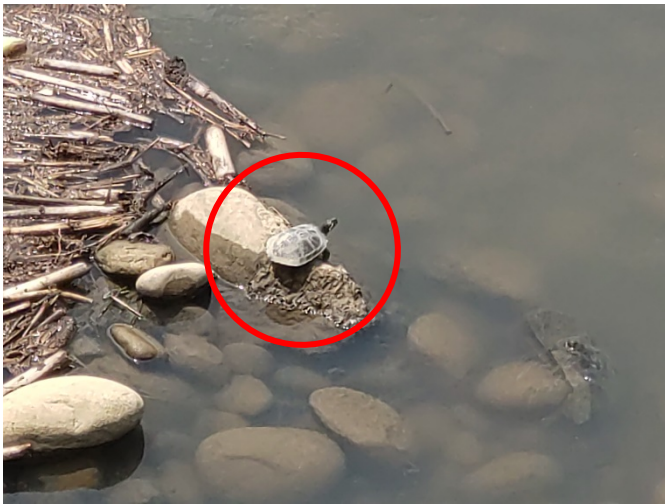
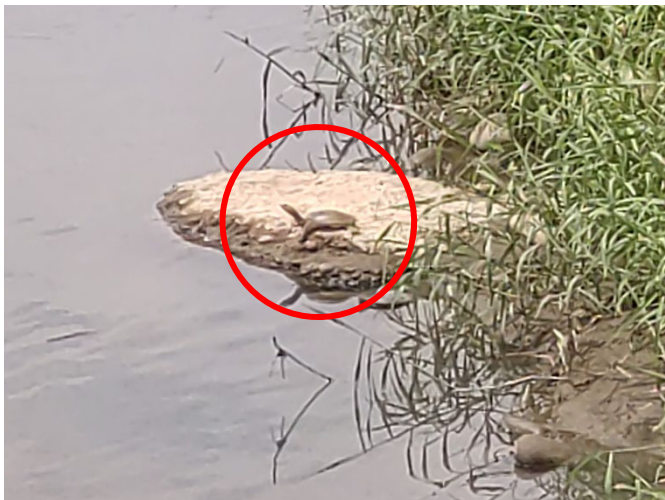
3. 下游溪水混濁，偏泥黃色，卵、圓石之底質受細砂覆蓋；  
工區範圍旁河道目擊至少 3 隻次龜類及 1 隻中華鱉，顯示  
現行河岸濱水帶有適合龜鱉目動物生存的棲地。

建議：因工區範圍順水左岸上游已開始有新護岸之施作，  
建議日後以半半施工之方式施作減少對河道的擾動，並建  
議左右岸分批施作，以確保工程施作時，水棲生物如魚、  
蝦、龜鱉目動物在同段水域有暫時棲息之區域。
