# 全國水環境改善計畫

## 【大嵙崁親水園區景觀計畫】

### 生態保育措施計畫書

執行機關：桃園市政府  
中華民國 108 年 12 月

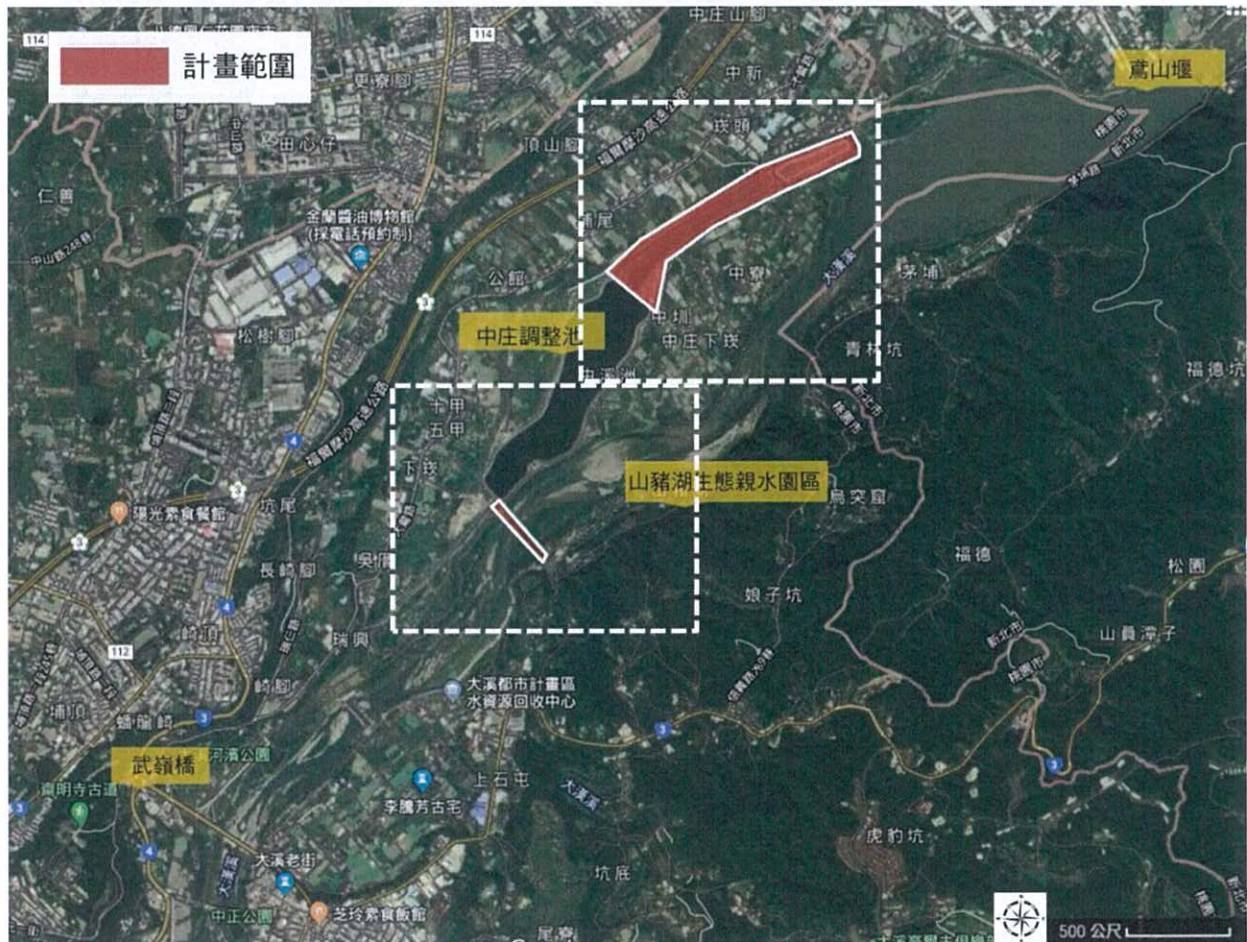
圖 2-1 計畫範圍圖

本計畫範圍主要位於大漢溪河川區域範圍內，園區用地包含大溪區缺子段栗子園小段、缺子段缺子小段、中庄段中庄小段、月眉段、石屯段下石屯小段及烏塗窟段等，跨河休憩路廊及園區用地皆為公有地。計畫範圍如圖 2-1 所示。

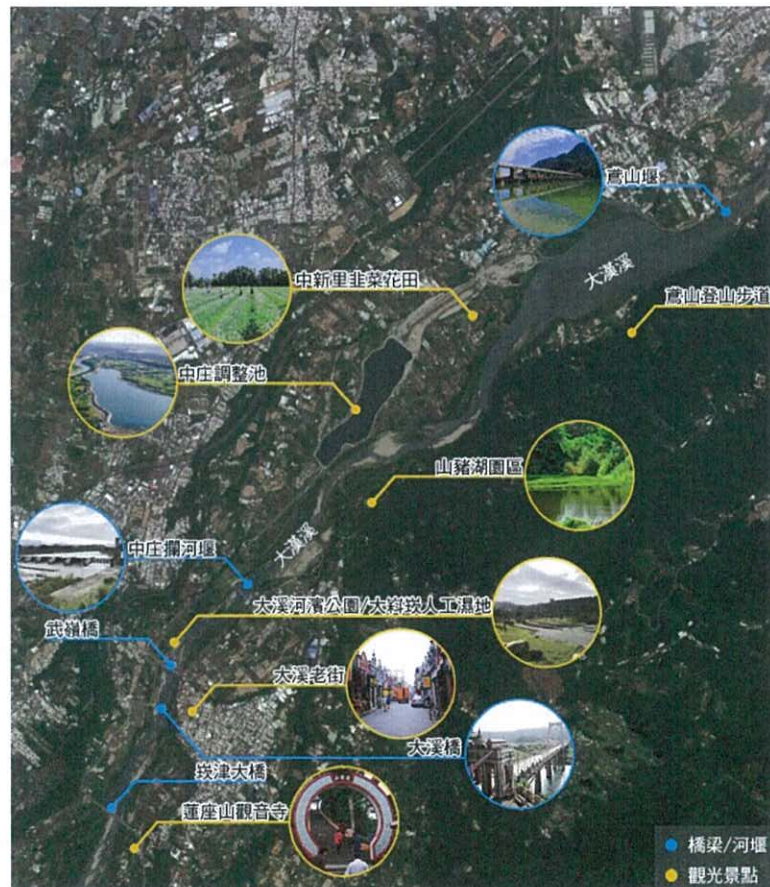
圖 2-5 計畫範圍內觀光遊憩景點分布圖

周邊遊憩資源主要集中於老街。大溪老街遊憩系統，以歷史聚落文化景點為主軸。近年武嶺橋以因大漢溪左右岸整治，使得一新的遊憩帶逐漸成形，右岸有山豬湖生態園區、月眉人工濕地；左岸有大漢溪河濱公園、以及中庄調整池、中新里韭菜花田，目前以河濱生態佔主要特色。且大漢溪左岸可沿著「大鶯綠野景觀自行車道」，往北串聯新北市三峽鶯歌河濱自行車道至鳶山堰宏觀大溪遊憩帶整體，要吸引外地遊客，除透過既有穩定遊憩系統，應積極尋找新的觀光拉力。而基地環境條件特殊發展方向多元，有成為大溪觀光新亮點的潛力，與大溪老街遊憩系統並重，發展永續的大溪觀光遊憩帶。

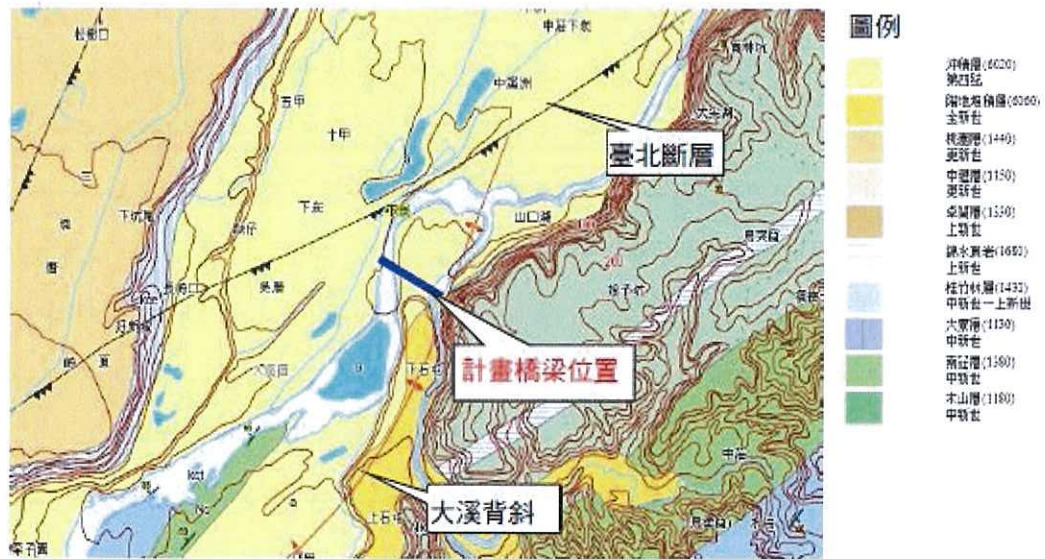
圖 2-13 地質圖

本計畫河段及其鄰近地區之地層屬台灣西部麓山帶中新世至漸新世岩層，年代由老至新依序為木山層、大寮層、石底層、南港層、南莊層及桂竹林層，岩層分布受到臺北斷層及新店斷層控制。本計畫主要位於大漢溪流域之沖積層，區域地質參考中央地質調查所圖資料，詳下圖所示。

本計畫北側鄰近臺北斷層(距約 240 公尺左右)，臺北斷層為逆斷層，呈東北東走向，斷面向東南傾斜。由北端海岸的深澳，向西南西延伸，經台北盆地東南緣至中和，經台北盆地後再沿大漢溪沖積平原東南邊緣向西南沿伸，屬存疑性活動斷層(非活動斷層)。

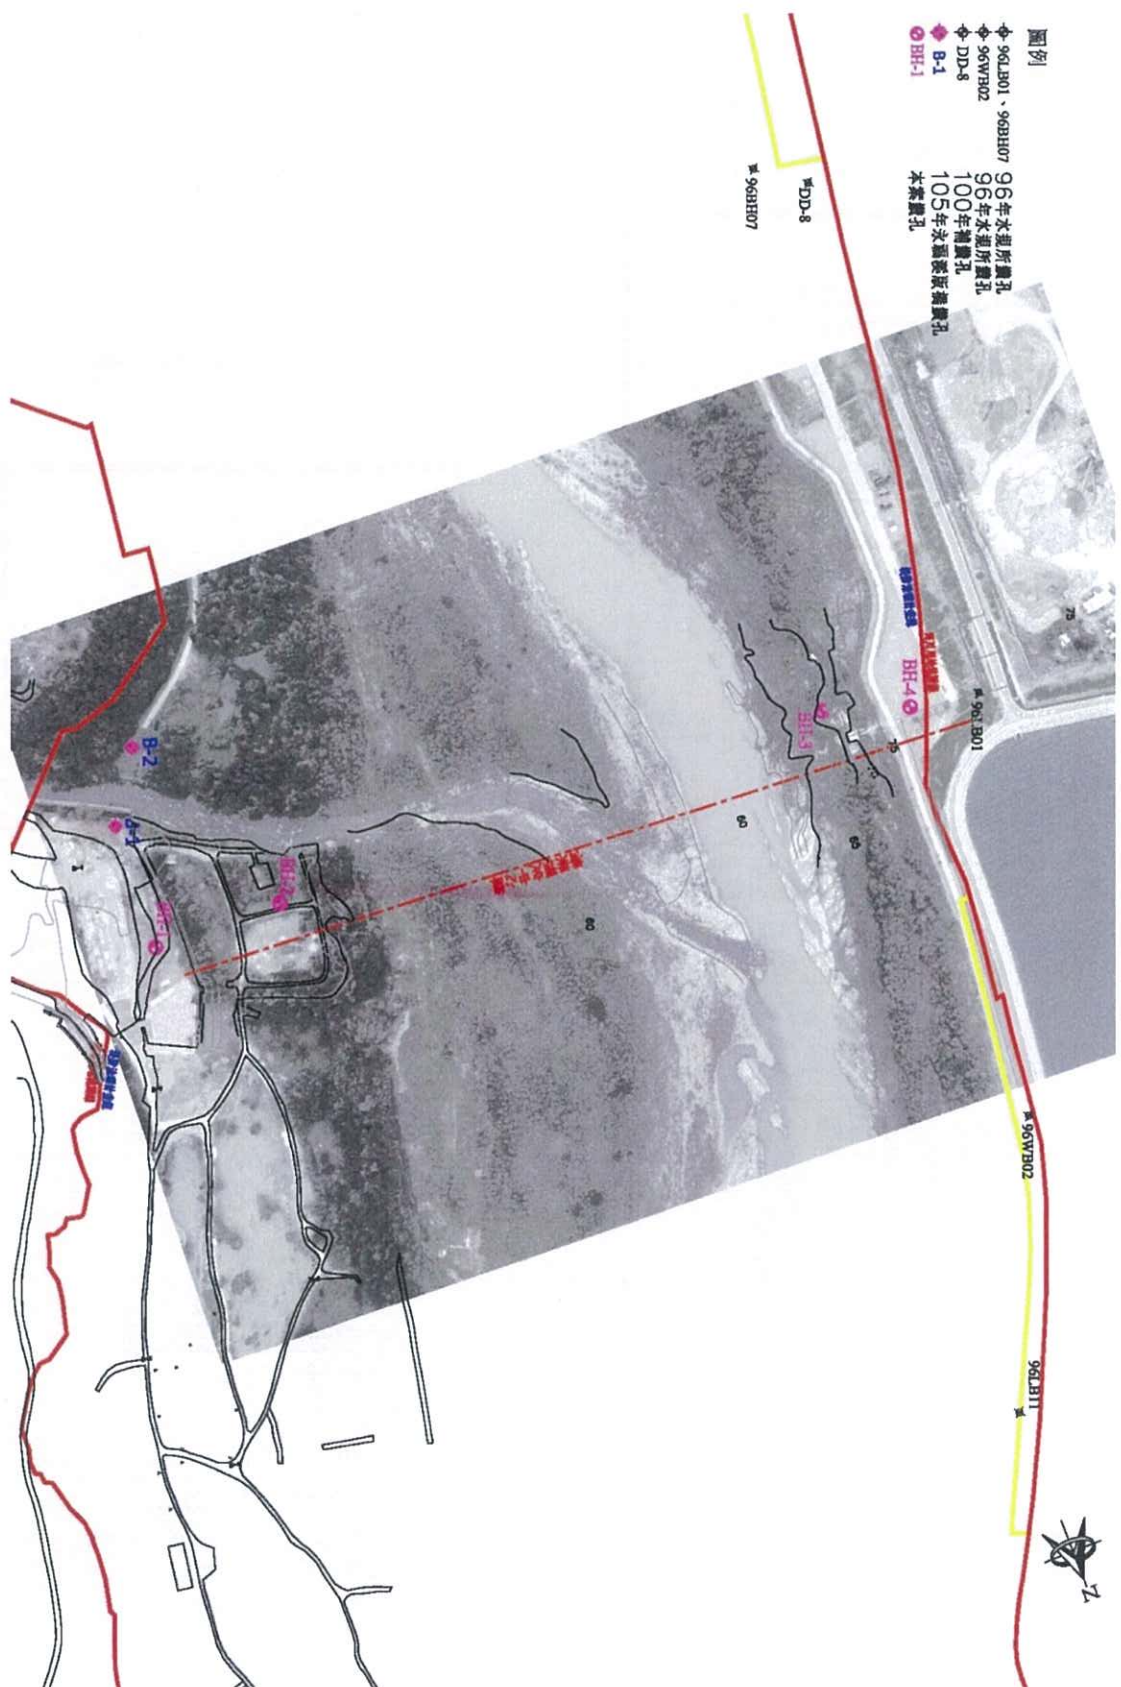
圖 2-14 基地鑽孔位置圖

本案已完成基地地質鑽探調查作業，共計執行 4 孔之地質鑽探調查，各鑽探孔深分別為 12 公尺，其詳細位置，如下圖所示。茲重點摘錄本案地質鑽探調查成果報告主要調查試驗成果並說明如后：

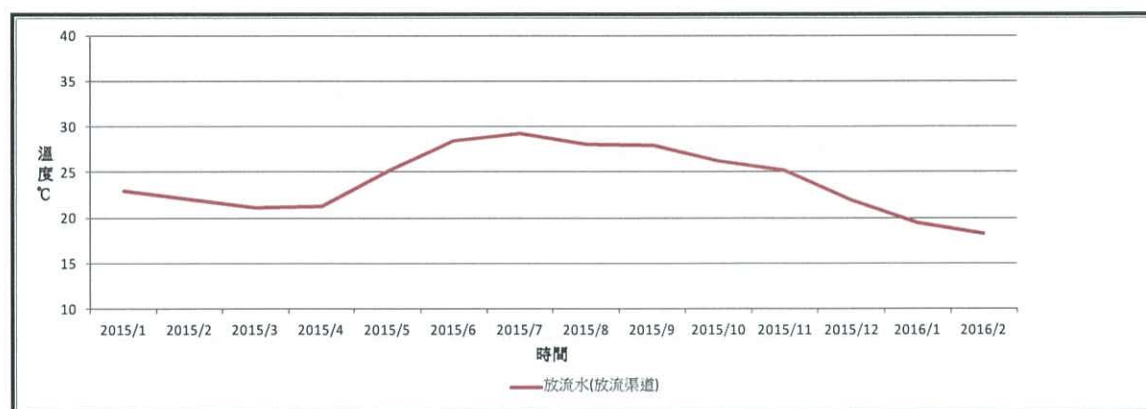
圖 2-27 大溪水資源回收中心放流水水溫變化

大溪水資源回收中心放流水(放流渠道)水溫變化如圖 2-23 中顯示最高溫為 29.2°C，於 7 月夏季時期；最低溫為 18.28°C，於 2 月冬季時期。

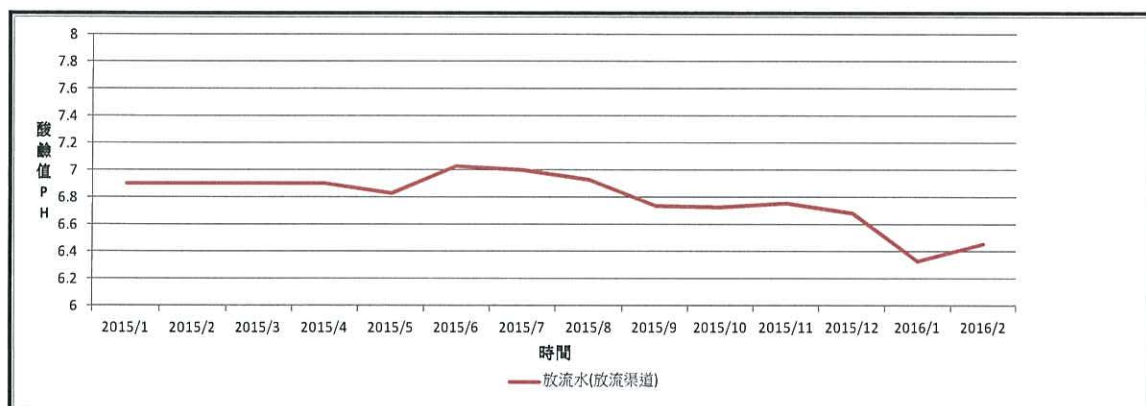
圖 2- 28 大溪水資源回收中心放流水酸鹼值變化圖

大溪水資源回收中心放流水(放流渠道)之酸鹼度監測資料如圖 2-24 低值為 6.33，最高值為 7.03，符合放流水水質酸鹼度標準 (pH=6.0~9.0)。

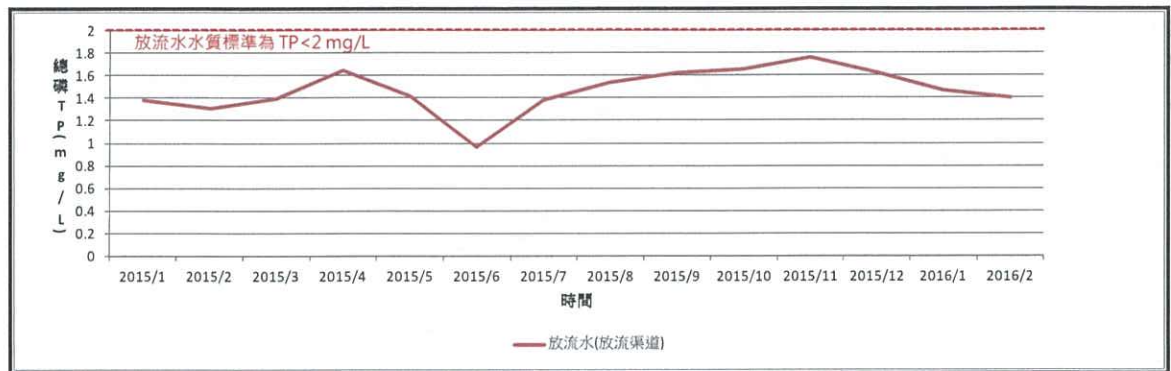
圖 2-30 大溪水資源回收中心放流水總磷變化圖

大溪水資源回收中心放流水(放流渠道)之總磷監測結果如圖 2-26 大值為  $1.76 \text{ mg/L}$ ，最小值為  $0.96 \text{ mg/L}$ ，皆未超過放流水之水質標準( $TP < 2 \text{ mg/L}$ )。

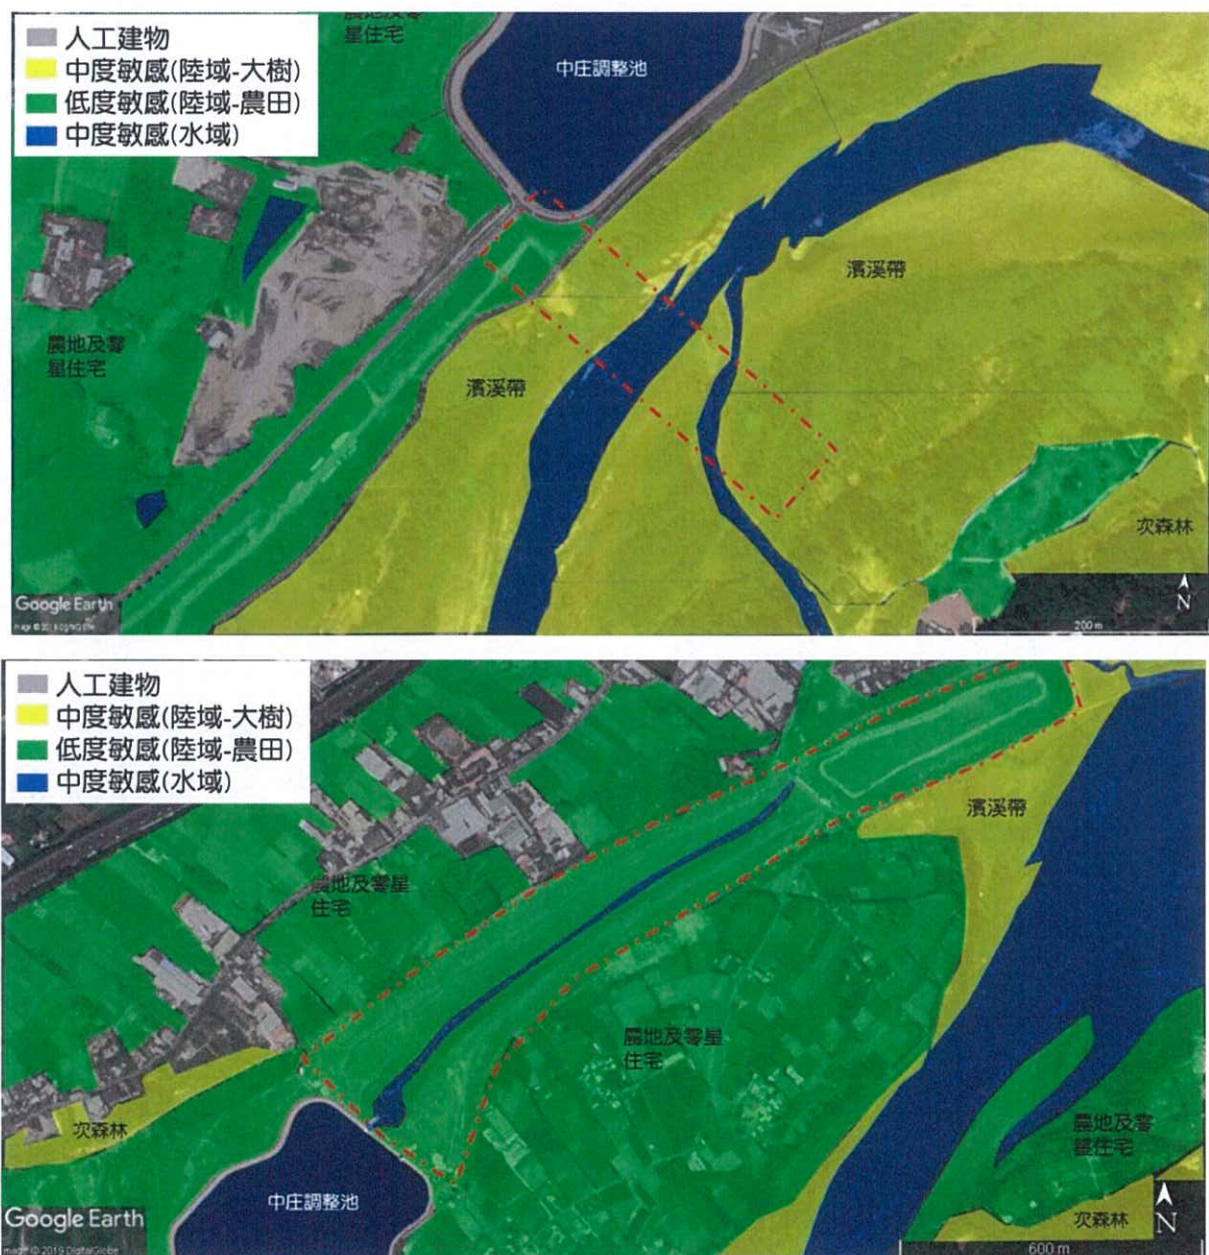
圖 3-2 生態關注區域圖

為了評估本工程擾動對生態環境的影響程度，依工程影像範圍繪製生態關注區域圖(如圖 3-1)，以下為各區域區分標準：

- (1). 「迴避」跨河休憩路廊(全長約 438M)，此區域為較少人為干擾的區域，在此區域有工程開發行為，可能會影響此區生物利用狀況，工程施作時發出的噪音、影響水質、砍掉的樹木等等，會讓原有棲息於此區的動物離開，工程完工後可能因為光照及人為干擾等因素，讓生物不能再繼續利用這塊棲地，建議使用其他替代方案如在中庄堰下方河床做過水橋等。
- (2). 「補償」建議多種植台灣原生種喬木，像是苦楝等，種植於人行道附近，可提供遮陽及提高棲地多樣性。
- (3). 「減輕」建議工程施作保留溪中底質不干擾溪床，濱溪植被盡可能保留，可去除外來種。
- (4). 「減輕」建議施工時不擾動工程範圍之外的區域，建議盡可能縮小工區。
- (5). 「減輕」針對此工程區域，應於施工時維持溪水清澈，並保留高孔隙的底棲環境，讓蜻蜓幼生有地方躲藏，並保留溪流周圍之喬木，落葉也為水昆的食物來源之一。

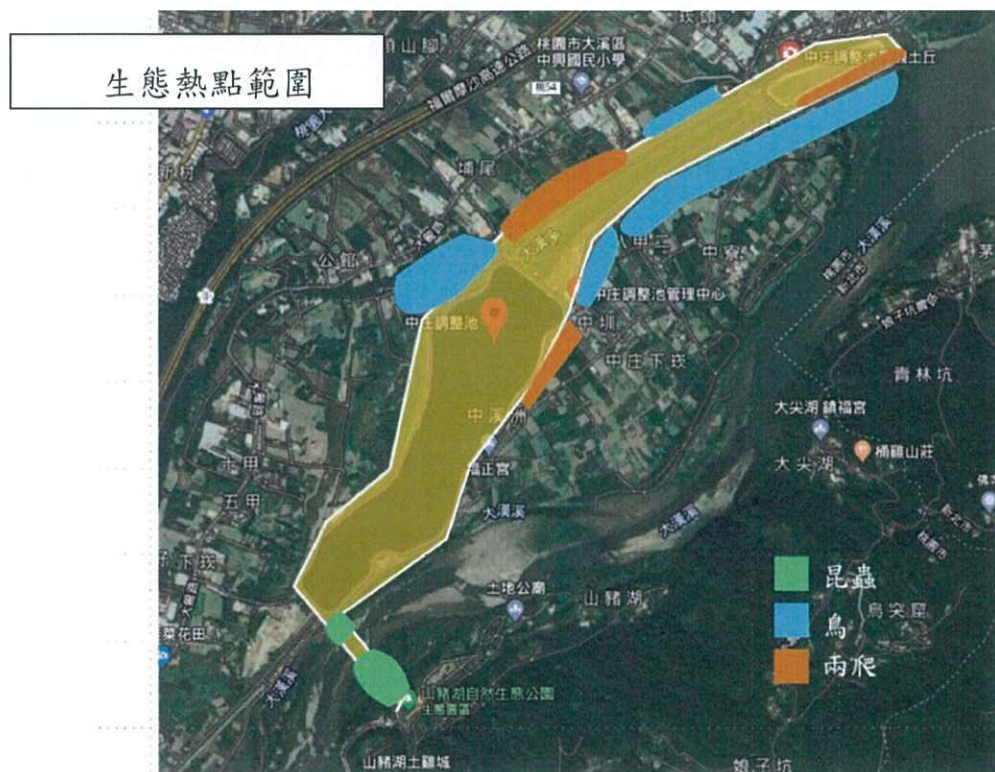
圖 3-3 中庄調整池周邊區域及陸域生態熱點範圍

另外 2 園區為開放一般大眾親近遊憩自然生態的公共場域，但調查期間發現有少數缺乏公德心之民眾會來園區內釣魚，或放設陷阱捕捉水池中的生物，這是開放性場域的風險，在人潮尚未湧至前，應及早規劃管理辦法，以確保辛苦營造維護的生態環境，被有心人私慾破壞。建議規劃以棧道方式隔開人群與動物棲地，限制群眾或活動的區域(玩風箏、遙控飛機等)，規劃緩衝區域、親水區及保留區，以提供園區內原生物種可以躲避、棲息的環境

中庄調整池周邊建議於未來設計時增設樹叢緩衝區，設計活動分區應盡量避開鳥類較多之區域避免干擾，並設計連續空間串聯不同的生態棲地間設置連通之生態廊道。建議可於生態

池區，使用生態工法築池的堤岸(堆石留孔隙)，復育蛙類，成為本區亮點，植栽使用矮草叢或是矮灌叢提供一般蛙類躲藏，樹蛙類則是要臨池岸有一區種較高的樹，樹下種一些姑婆芋等。

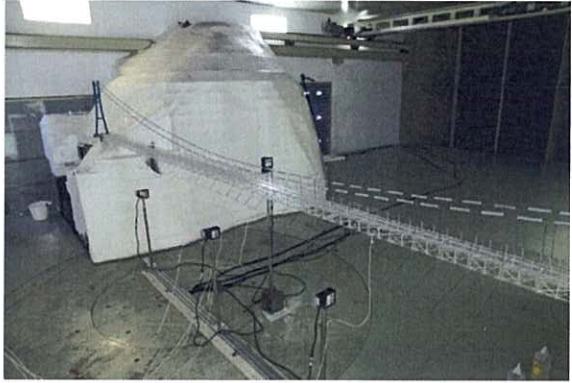
| 風洞試驗 | 試驗回饋設計重點 | 案例試驗照片 |
|---|---|---|
| 全橋模型試驗 | <p>於全橋試驗中，在可能發生渦致振動低風速區內，並可觀察到有無橋梁共振現象。</p> <p>可觀察現地監測風速值時，模型有無明顯位移反應放大現象及於 500 年回歸期風速下之氣動穩定性。</p> <p>初步獲得水平向最大平均位移及相對風速分布範圍，作為營運監測管理參考值。</p> | |

基於上述，近年國內已有部份橋梁案例開始採風洞試驗，其優點可輔助了解氣動力對橋梁影響，讓設計者可適時修正橋梁結構形狀、勁度、擾流、阻尼…等設計，避免橋梁發生嚴重之顫振、抖振與渦流顫動等問題。

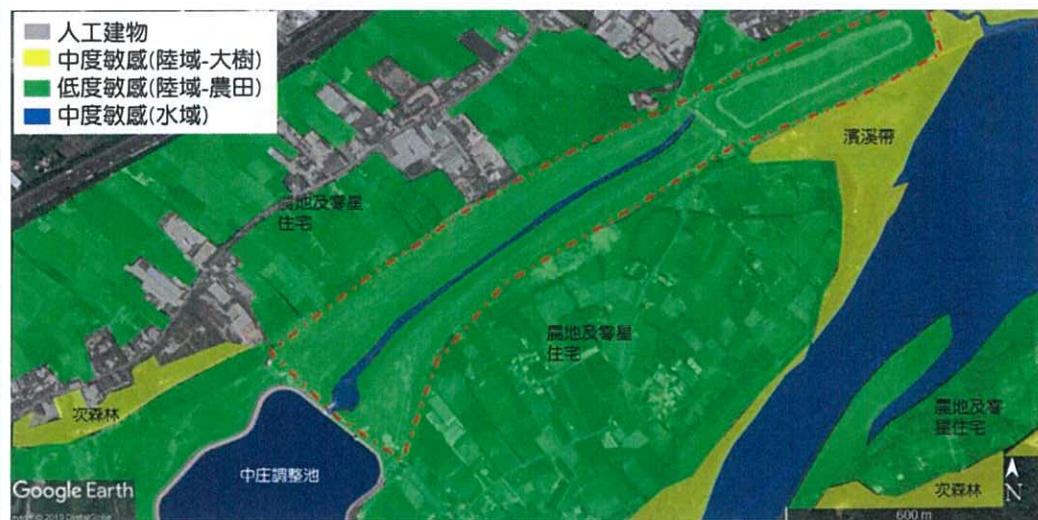
1. 「迴避」跨河休憩路廊(全長約 438M)，此區域為較少人為干擾的區域，在此區域有工程開發行為，可能會影響此區生物利用狀況，工程施作時發出的噪音、影響水質、砍掉的樹木等等，會讓原有棲息於此區的動物離開，工程完工後可能因為光照及人為干擾等因素，讓生物不能再繼續利用這塊棲地，不建議施作。
2. 「補償」建議多種植台灣原生種喬木，像是苦楝等，種植於人行道附近，可提供遮陽及提高棲地多樣性。
3. 「減輕」建議工程施作保留溪中底質不干擾溪床，濱溪植被盡可能保留，可去除外來種。
4. 「減輕」建議施工時不擾動工程範圍之外的區域，建議盡可能縮小工區。
5. 「減輕」針對此工程區域，應於施工時維持溪水清澈，並保留高孔隙的底棲環境，讓蜻蜓幼生有地方躲藏，並保留溪流周圍之喬木，落葉也為水昆的食物來源之一。
