## 附表 D-02 生態專業人員現場勘查紀錄表

| 紀錄人員 | 徐菀佐 | 勘查地點 | 桃園市南崁溪沿岸<br>「南崁溪水環境改善計畫-悠遊南崁溪水岸服務改善計畫」 |

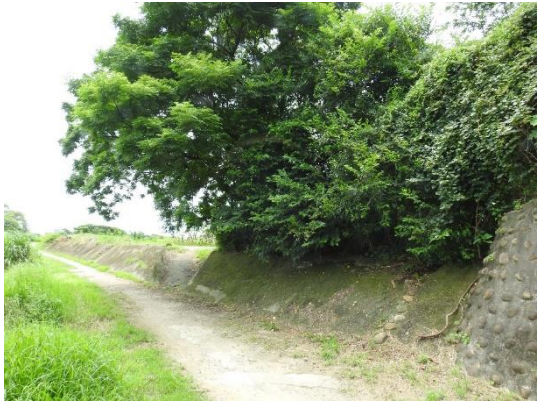
| <p>1. 坑子溪段「山鼻橋新設橋下自行車景觀廊道」之車道新設鋪面工程，範圍周邊具兩棵胸徑 30 公分以上大樹，有苦楝及山黃麻各一棵(圖一、圖二)，進行鋪設施工時應維護大樹，並應於設計圖中明確標示保護目標位置。大樹位處自行車道範圍以外，施工中機具不可破壞樹幹，無施工需求不可隨意修剪枝條。</p> <p>圖一 自行車道邊水泥坡上苦楝大樹</p> | | <p>1. 坑子溪段「山鼻橋新設橋下自行車景觀廊道」之車道新設鋪面工程，範圍周邊具兩棵胸徑 30 公分以上大樹，有苦楝及山黃麻各一棵(圖一、圖二)，進行鋪設施工時應維護大樹，並應於設計圖中明確標示保護目標位置。大樹位處自行車道範圍以外，施工中機具不可破壞樹幹，無施工需求不可隨意修剪枝條。施工中應將既有苦楝之樹幹利用保護套保護以避免施工時機具破壞到既有喬木，施工時也會請監造單位特別注意此處機具進出時避免去傷害到樹木。</p> | |

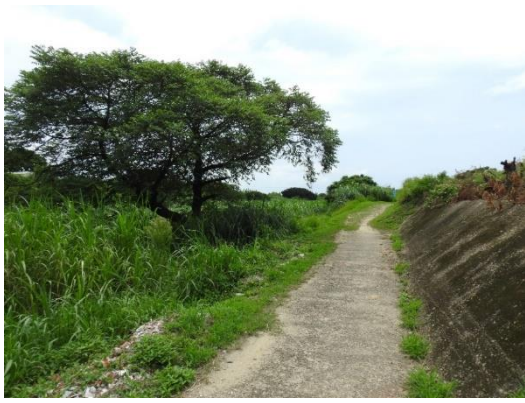
圖二 自行車道邊溪床中山黃麻大樹

| 基本設計書圖審查-初審 2020/03/19 | | | |
|---|---|---|---|
| 1 | 1 坑子溪段「山鼻橋新設橋下自行車景觀廊道」之車道新設鋪面工程，範圍周邊具兩棵胸徑30公分以上大樹，有苦楝及山黃麻各一棵(圖一、圖二)，進行鋪設施工時應維護大樹，並應於設計圖中明確標示保護目標位置。大樹位處自行車道範圍以外，施工中機具不可破壞樹幹，無施工需求不可隨意修剪枝條。 | 1 坑子溪段「山鼻橋新設橋下自行車景觀廊道」之車道新設鋪面工程，範圍周邊具兩棵胸徑30公分以上大樹，有苦楝及山黃麻各一棵(圖一、圖二)，進行鋪設施工時應維護大樹，並應於設計圖中明確標示保護目標位置。大樹位處自行車道範圍以外，施工中機具不可破壞樹幹，無施工需求不可隨意修剪枝條。施工中應將既有苦楝之樹幹利用保護套保護以避免施工時機具破壞到既有喬木，施工時也會請監造單位特別注意此處機具進山時避免卡住害到樹木。 | 是 |

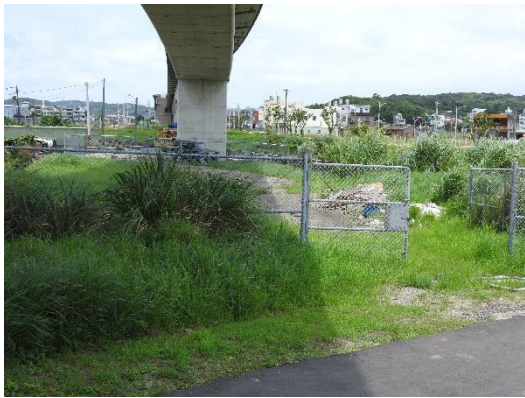
圖三 橋下空間廣場預計位置

2. 坑子溪段「山鼻橋新設橋下自行車景觀廊道」靠近油管路處之橋下空間廣場，雖無明顯生態議題，仍須規劃並嚴格限制施工土方與廢棄物的堆置，避免汙染坑子溪。

| 基本設計書圖審查-初審 2020/03/19 | | | |
|---|---|---|---|
| 2 | 2 坑子溪段「山鼻橋新設橋下自行車景觀廊道」靠近油管路處之橋下空間廣場，雖無明顯生態議題，仍須規劃並嚴格限制施工土方與廢棄物的堆置，避免汙染坑子溪。 | 2 施工時之土方及廢棄物堆置時應靠路側，避免廢棄物及土方掉落坑子溪，以影響坑子溪之生態。 | 是 |

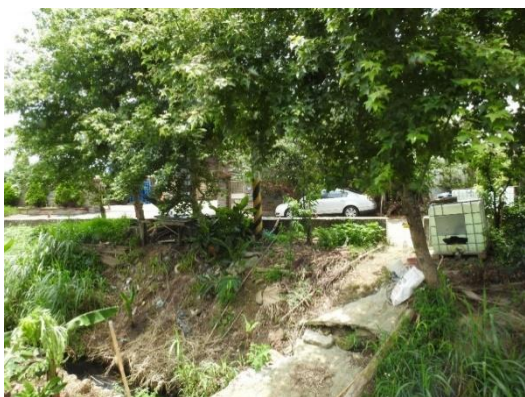
圖四 菜園周邊的楓香樹

3. 坑子溪段「山鼻橋新設橋下自行車景觀廊道」緊鄰橋頭街處之橋下空間廣場，目前為居民暫用菜園，無明顯生態議題。惟菜園周邊有數棵已成長多年之楓香樹，建議納入廣場設計規劃，以保留為優先考量。

2. 施工時之土方及廢棄物堆置時應靠路側，避免廢棄物及土方掉落坑子溪，以影響坑子溪之生態。
3. 目前規劃範圍未畫設至橋頭街路旁之菜園，暫不納本次規劃設計中，但會依建議予以保留楓香樹。

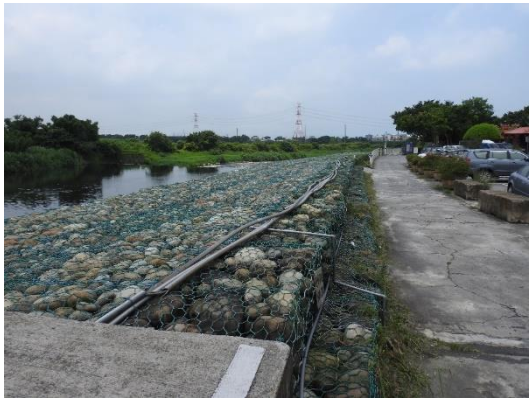
| <p>圖五 新設自行車道預計位置</p> | <p>5. 南崁段錦興宮臨光明路處之新設花台以拆除緣石、擴大綠地範圍，將不破壞既有榕樹綠地空間。將利用周邊廣場、既有道路進行材料堆置，同時利用保護套進行保護，避免施工時機具破壞到既有喬木。</p> |

| <p>4. 南崁段「錦興社區綠帶與自行車縫補工程」臨錦興宮之新設自行車道，雖無明顯生態議題，仍須規劃並嚴格限制施工土方與廢棄物的堆置，避免汙染坑子溪。</p> | <p>4. 南崁段錦興宮新設自行車道將利用周邊廣場進行材料堆置，機具則藉由吊運方式進出，以降低水域生態環境之衝擊。</p> |

| 基本設計書圖審查-初審 2020/03/19 | | | |
|---|---|---|---|
| 4 | 4 南坎段「錦興社區綠帶與自行車縫補工程」臨錦興宮之新設自行車道，雖無明顯生態議題，仍須規劃並嚴格限制施工土方與廢棄物的堆置，避免汙染坑子溪。 | 4 南坎段錦興宮新設自行車道將利用周邊廣場進行材料堆置，機具則藉由吊運方式進出，以降低水域生態環境之衝擊。 | 是 |

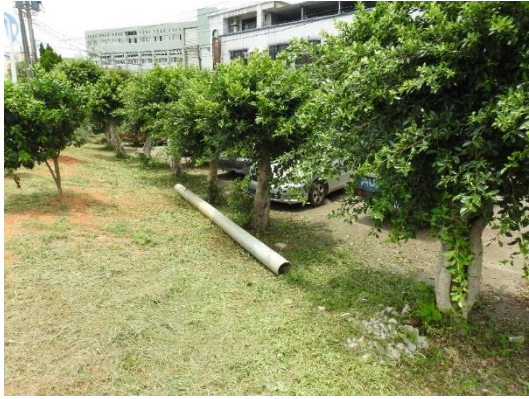
| <p>圖六 施工範圍內六棵榕樹</p> | <p>6. 南崁段錦興宮新設自行車道採用 RC 懸臂版及既有護岸結構補強方式設置，並無河中落墩之相關設施。另施工中將利用臨時太空包導水，機具則藉由吊運方式進出，以降低水域生態環境之衝擊。</p> |

| 基本設計書圖審查-初審 2020/03/19 | | | |
|---|---|---|---|
| 5 | 5 南坎段「錦興社區綠帶與自行車縫補工程」臨光明路處之新設花台，工程施作時機具不可破壞施工範圍內榕樹之樹幹，無施工需求亦不可隨意修剪枝條。 | 5 南坎段錦興宮臨光明路處之新設花台以拆除綠石、擴大綠地範圍，將不破壞既有榕樹綠地空間。將利用周邊廣場、既有道路進行材料堆置，同時利用保護套進行保護，避免施工時機具破壞到既有喬木。 | 是 |

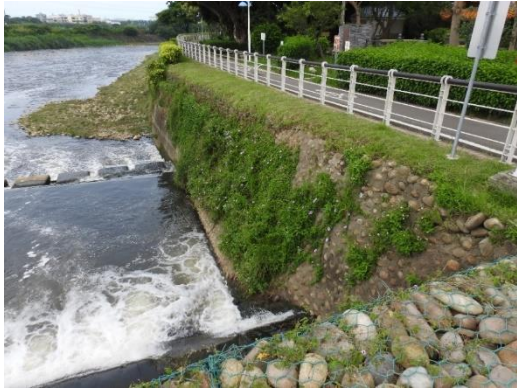
圖七 新設懸臂自行車道預計位置

| <p>6. 南崁段「錦興社區綠帶與自行車縫補工程」臨錦興宮之新設懸臂自行車道，無詳細設計圖可參考，若工程物基礎需落墩於河道中，應嚴格規範施工範圍與機具下溪床之施工便道，避免過度擾動溪床底質，降低斑龜等河中生物所受之干擾。</p> | |

| 基本設計書圖審查-初審 2020/03/19 | | | |
|---|---|---|---|
| 6 | 6 南坎段「錦興社區綠帶與自行車縫補工程」臨錦興宮之新設懸臂自行車道，無詳細設計圖可參考，若工程基礎需落墩於河道中，應嚴格規範施工範圍與機具下溪床之施工便道，避免過度擾動溪床底質，降低斑龜等河中生物所受 | 6 南坎段錦興宮新設自行車道採用RC懸臂版及既有護岸結構補強方式設置，並無河中落墩之相關設施。另施工中將利用臨時太空包導水，機具則藉由吊運方式進出，以降低水域生態環境之衝擊。 | 是 |
