# 桃園市政府水務局

## 老坑溪幹線排水綠廊環境改善計畫

### 細部設計報告

中 華 民 國 一 〇 九 年 六 月

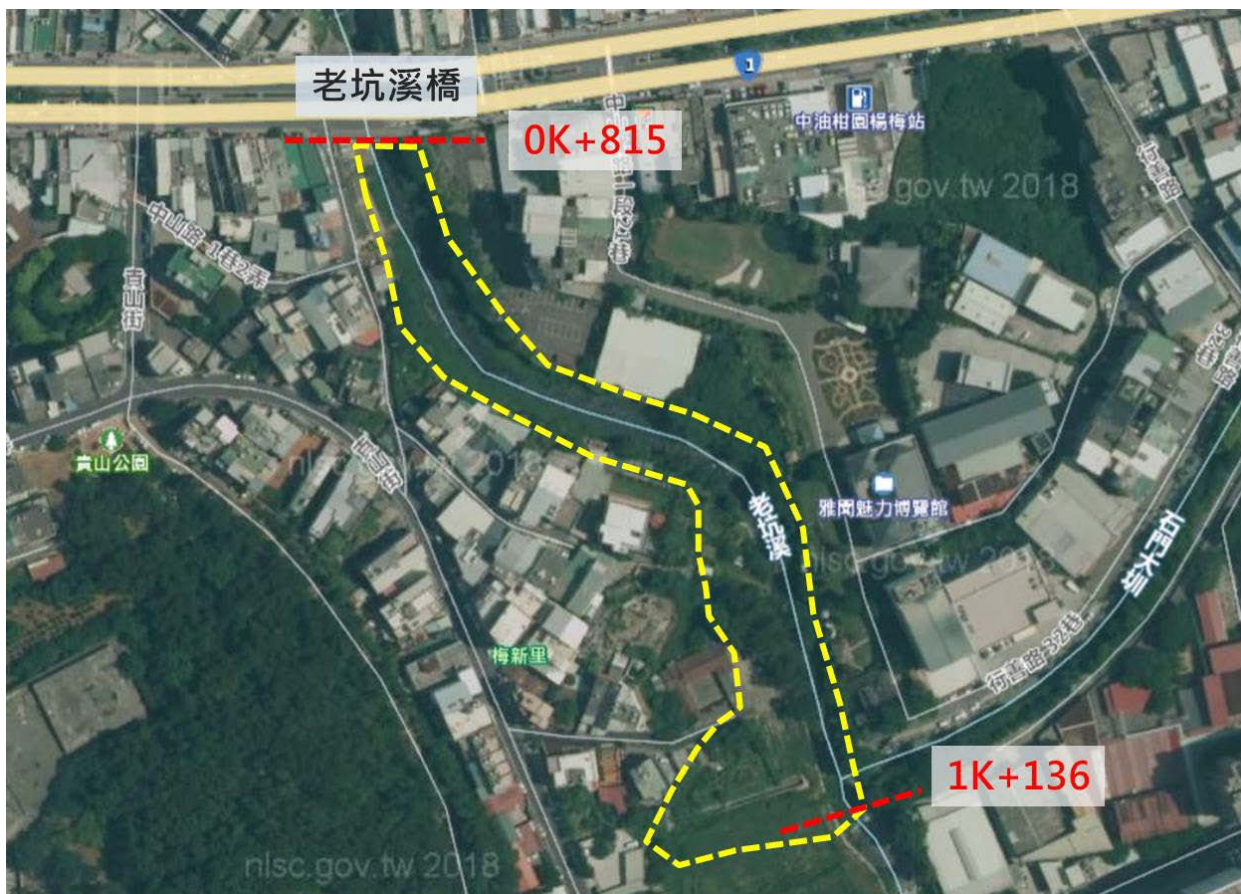
圖 1.1 老坑溪幹線綠廊環境改善工程範圍

本計畫範圍位於楊梅區老坑溪的老坑溪橋(中山北路一段)至桃園石門大圳匯流處，里程 0K+815~1K+136，長度約 330 公尺。

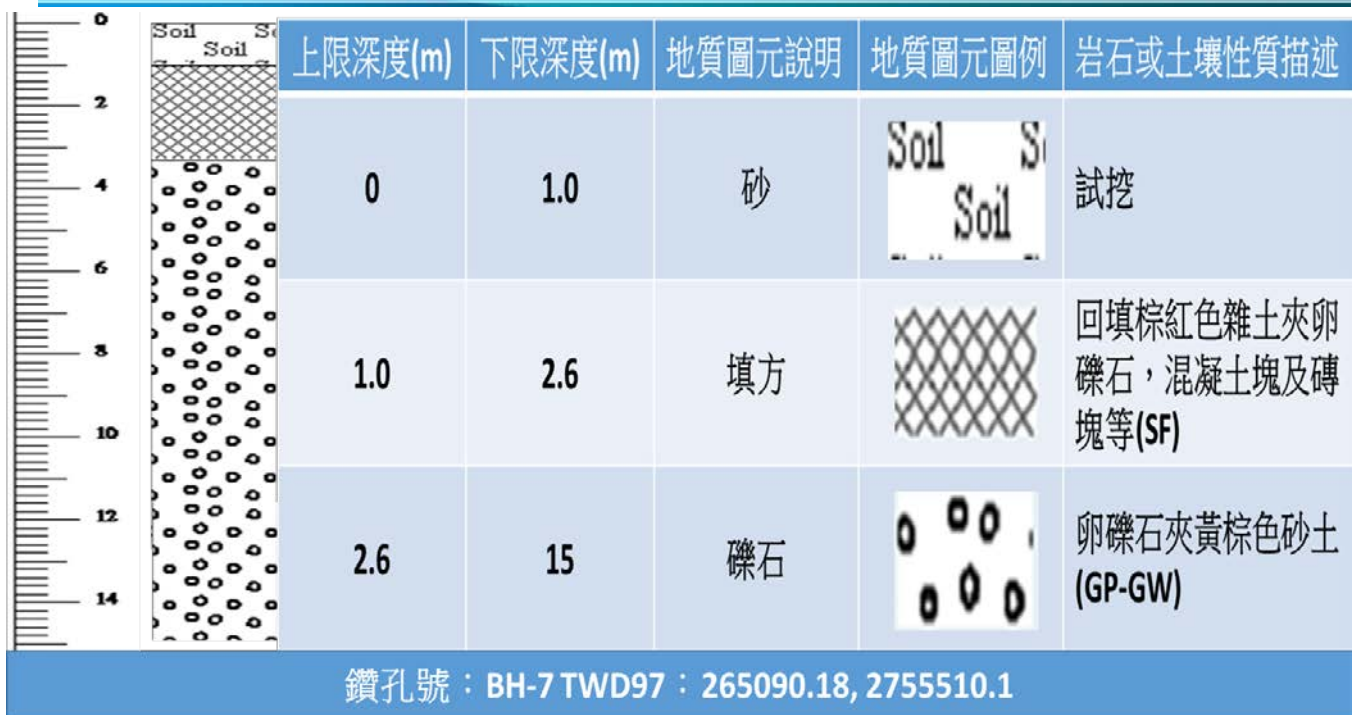
圖 2.2 老坑溪幹線排水綠廊環境改善計畫鄰近鑽孔資料

依中央地質調查所調查可得知老坑溪幹線排水綠廊環境改善計畫之鄰近鑽孔資料：本案除 BH-7 點位位於本案工區範圍內具代表性外，其餘周遭點位距離較遠，故僅採 BH-7 一點作為地質資料。

鑽孔 BH-7：表土層深度約 1 公尺，主要為砂土組成；地表約 1~2.6 公尺，為填方，以回填棕紅色雜土夾軟礫石、混凝土塊及磚塊等組成；礫石層分布於深度 2.6~15 公尺，主要以卵礫石棕黃色黏土組成。

由沿線鑽孔 BH-7：表土層深度約 1 公尺，主要為砂土組成；地表約 1~2.6 公尺，為填方，以回填棕紅色雜土夾軟礫石、混凝土塊及磚塊等組成；礫石層分布於深度 2.6~15 公尺，主要以卵礫石棕黃色黏土組成。

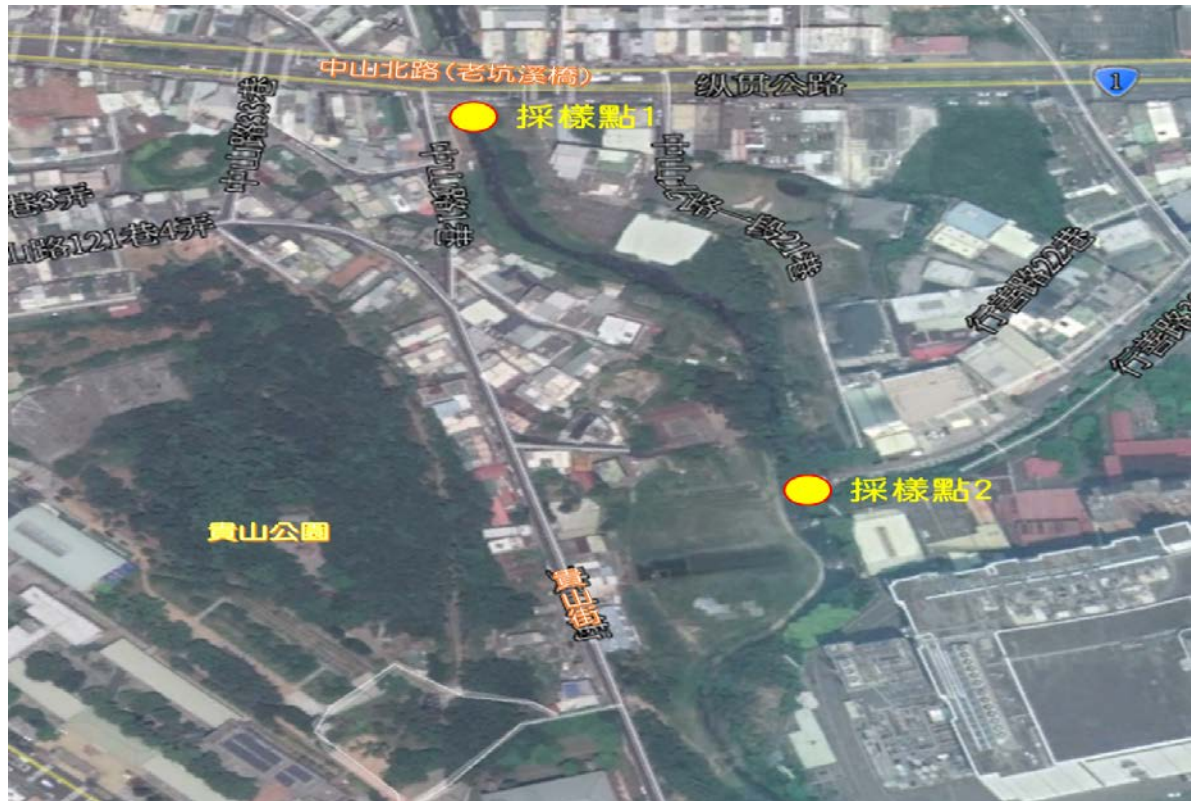
圖 2.4 採樣點位置示意圖

老坑溪幹線並無水質測站及相關水質調查，因此於 108 年 09 月 19 日選定 2 採樣點位進行現況採樣分析(位置如圖 2.3 採樣點位置示意圖)，採樣點以老坑溪橋上游和石門大圳匯流處的渠道。

老坑溪幹線上游處屬中度污染，推測可能為生活污水或工廠廢水排入所致。而下游處為未(稍)受污染，較無人為或工業廢污水污染風險，且受石門大圳較乾淨水源匯流至本區排，故有稀釋淡化污染物質。

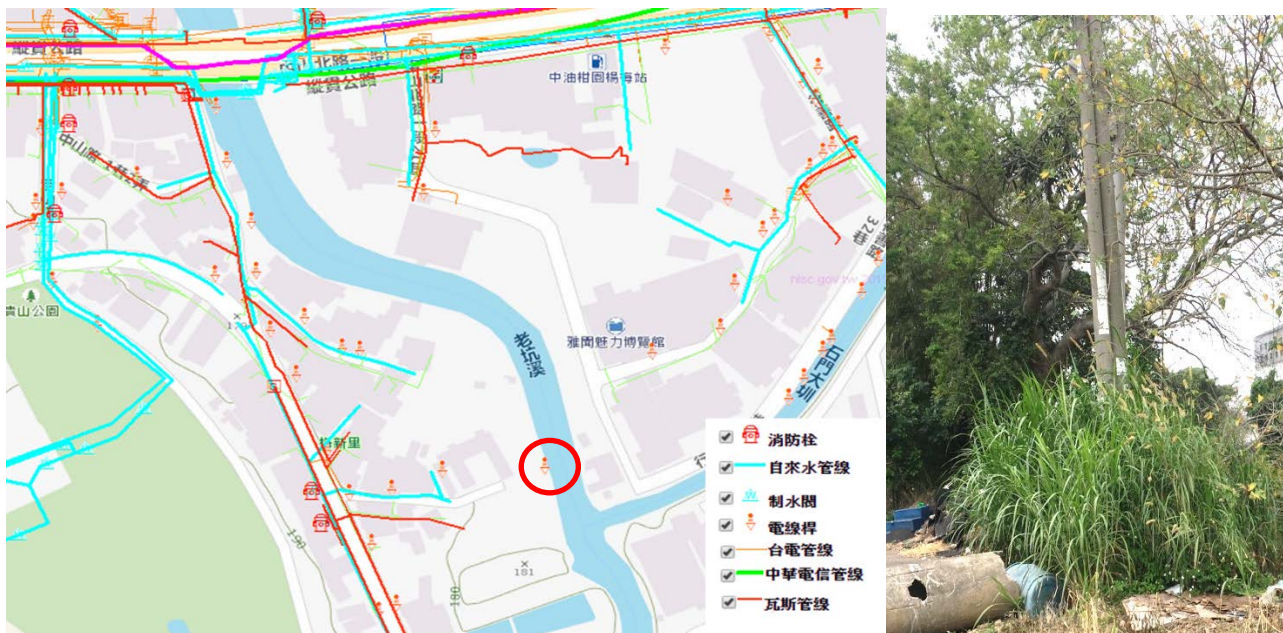
圖 2.5 老坑溪幹線排水綠廊環境改善計畫管線調查圖

本公司針對計畫範圍內進行管線調查，計畫範圍內除鄰近老坑溪橋處有自來水與台電管線外，僅有零星電線桿，其中在圖 2.4 中之紅圈部分，為台電自設之電桿，本案將避開該線桿施作。

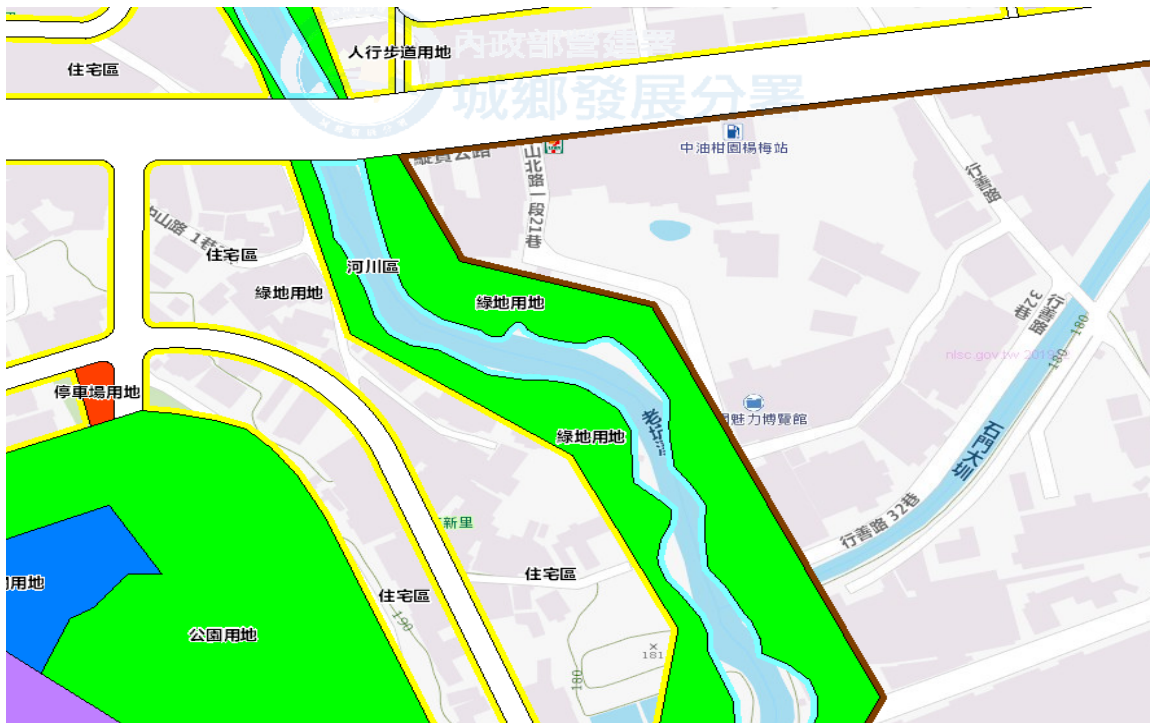
圖 2.6 老坑溪幹線排水綠廊環境改善計畫地區都市計畫分布圖

依據內政部營建署公布之土地使用分區圖資可知，本計畫區域屬楊梅都市計畫區範圍，工區內多屬於綠地用地，部分位處住宅區於本案不進行大型開發。

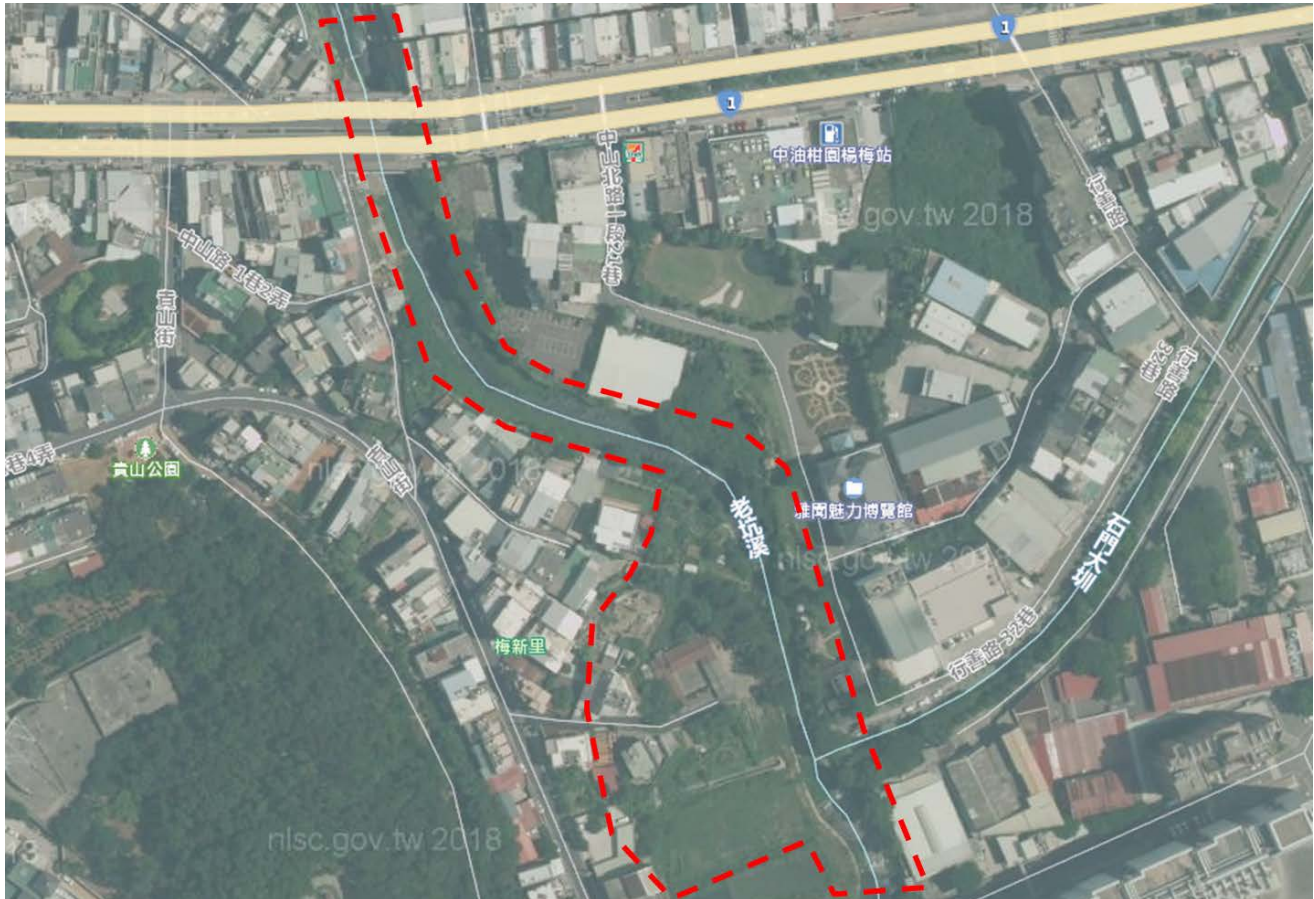
圖 3.1 地形測量範圍

本案測量工作主要係依據預計施工範圍進行測量，測量範圍包含堤岸向外 10 米，並測出堤岸高度及河床高程起終點範圍再前後延伸 30 米之地形測量。

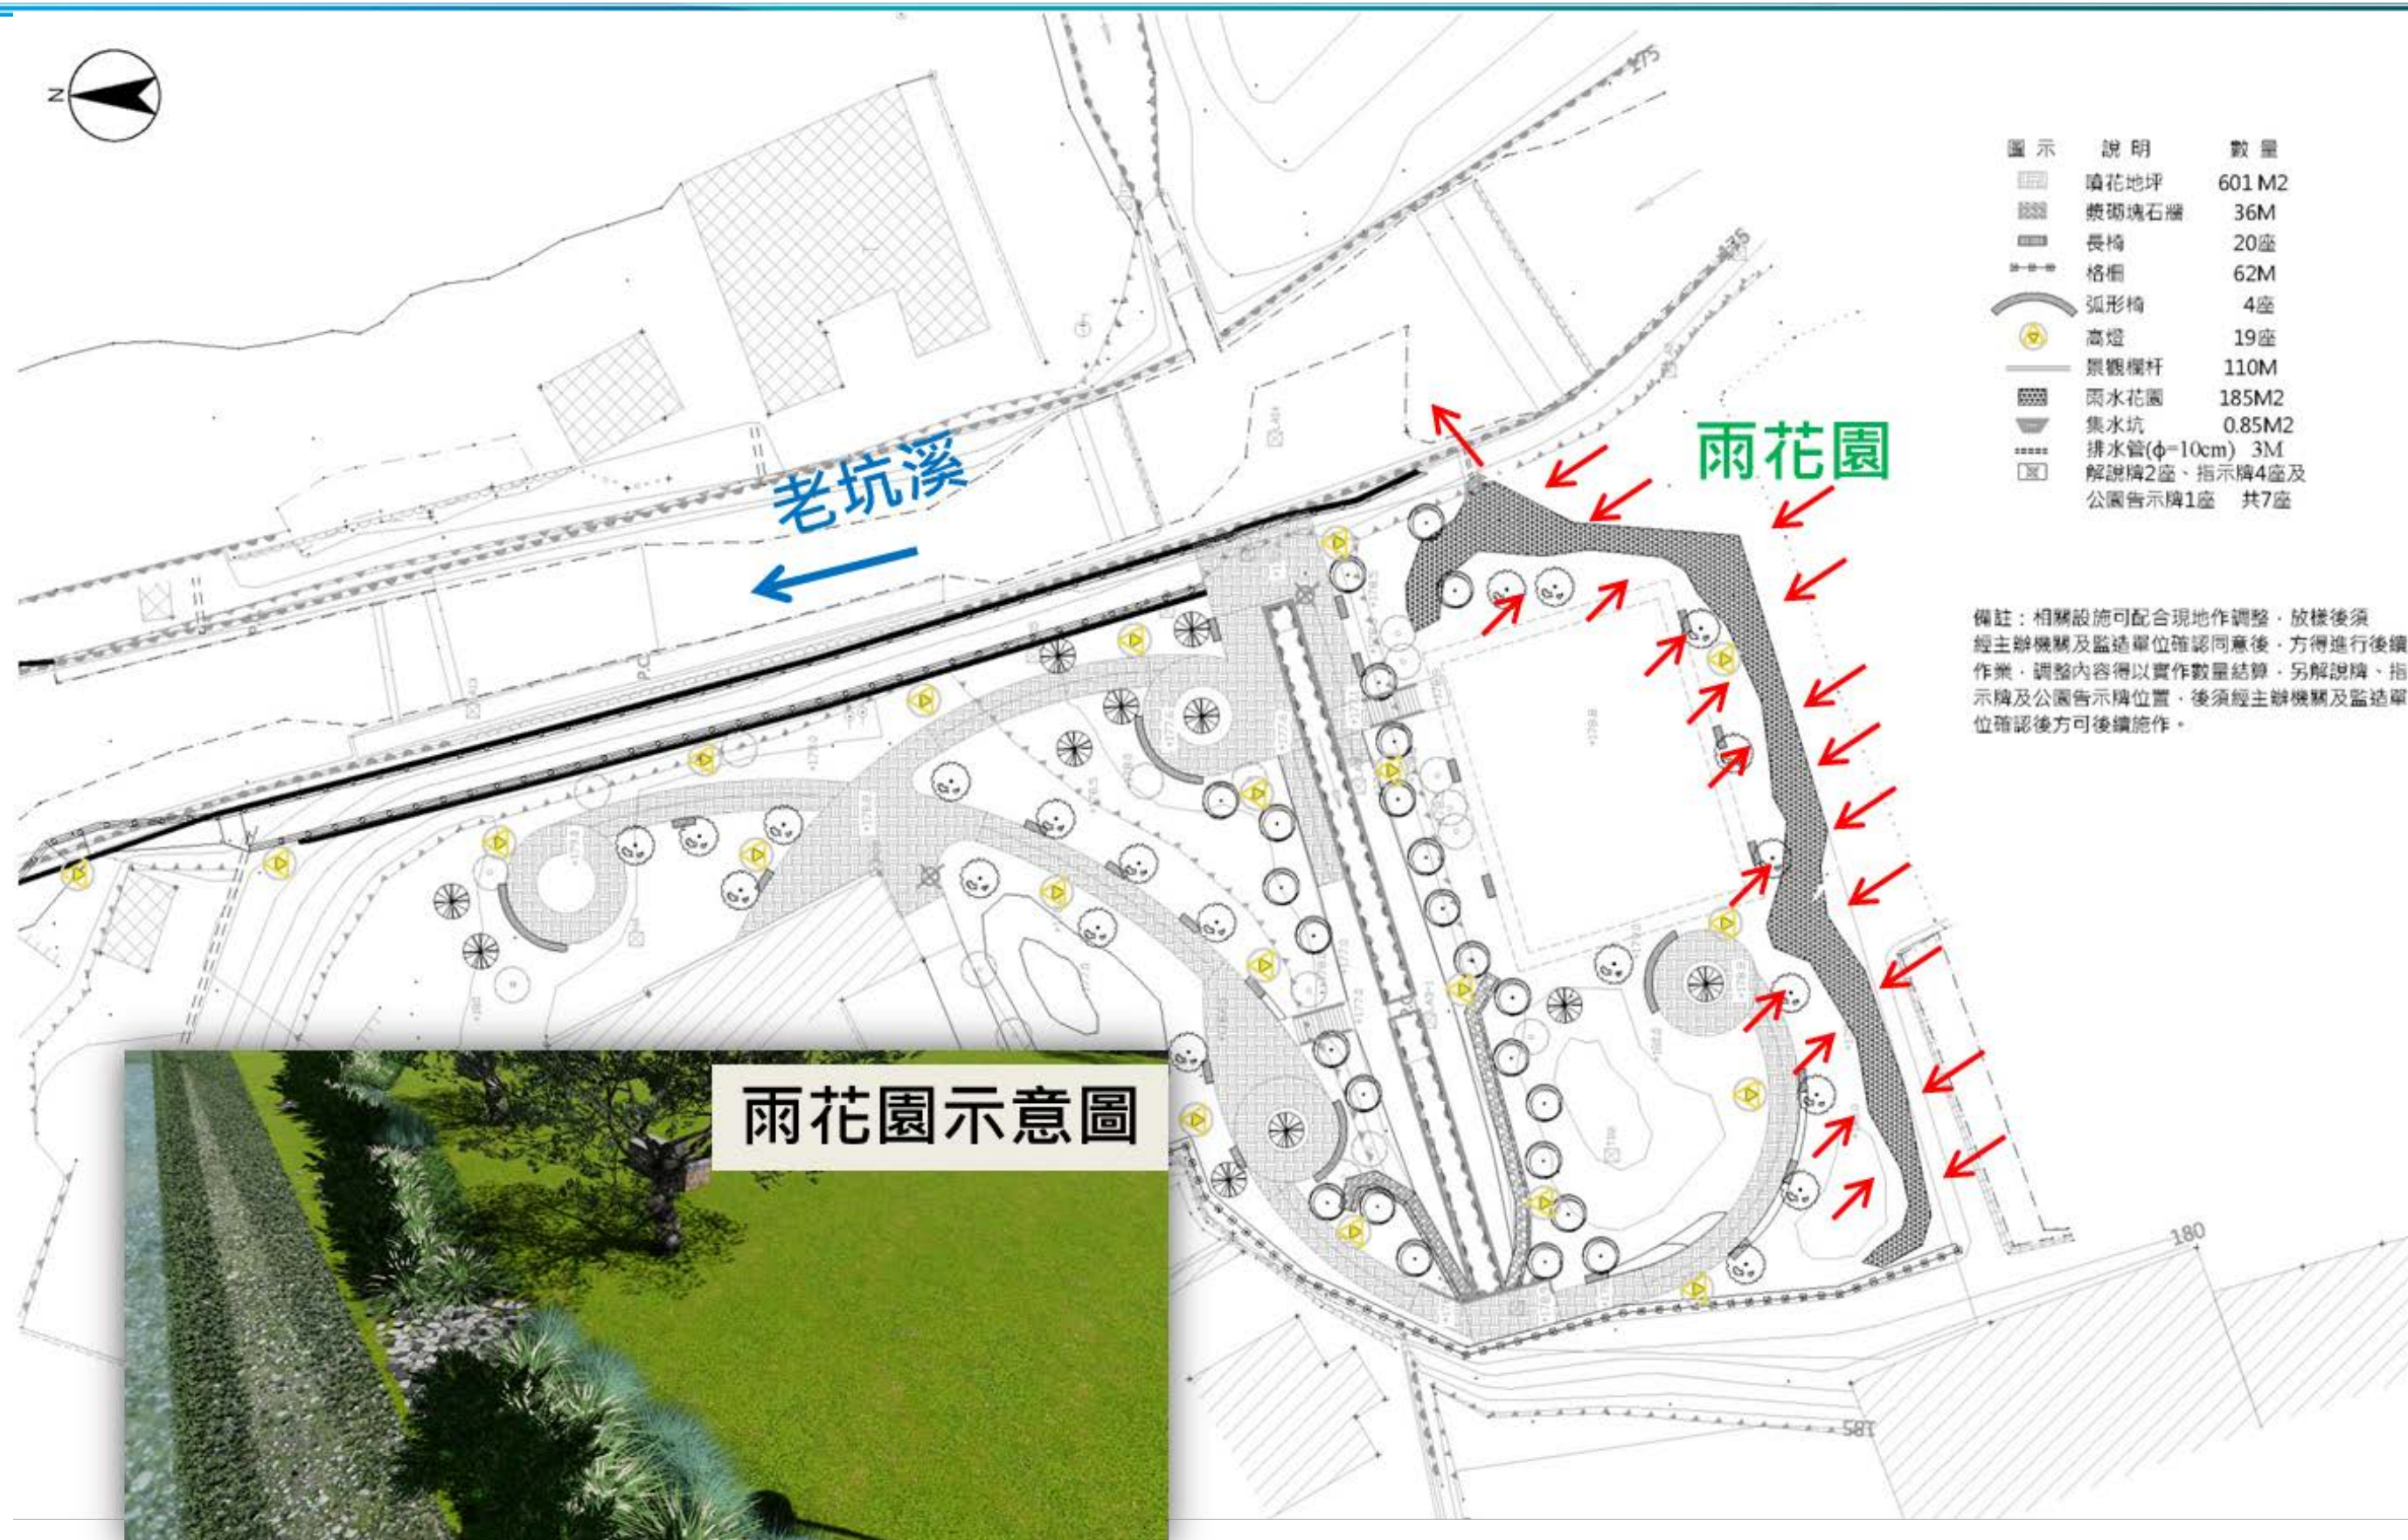
圖 4.3 排水設施配置圖(一)

本計畫排水主要目的為解決新設人行道之路面水，以及景觀綠地之地表逕流，防止積水的產生，妥善規劃排水設施，並維持步道通過地區原有水路輸水功能與景觀綠地環境品質，打造完善的休憩環境，由於人行道寬度為 2.4m(詳第七章人行道配置)，採 2%之單斜式人行道排水，將人行道逕流水直接排入老坑溪中，景觀綠地之地表逕流，經查老坑溪幹線排水綠廊環境改善計畫鄰近鑽孔資料(圖 2.2)所示，其土壤組成為砂、卵礫石等，其滲透係數為  $10^{-4}$  m/s，屬於滲透良好之土質，故在景觀綠地處之地表逕流採直接入滲土壤中。為防止景觀公園積水產生，本案於景觀綠地設置雨花園，將公園綠地地表逕流及周遭私人池塘溢流之地表逕流，淨化後匯集至集水井，直接流入老坑溪，提供民眾舒適且安全的休憩公園。

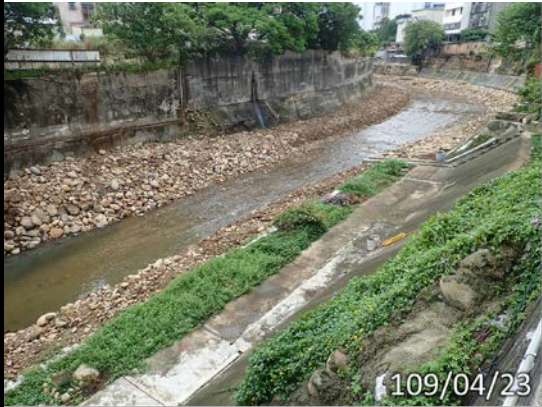
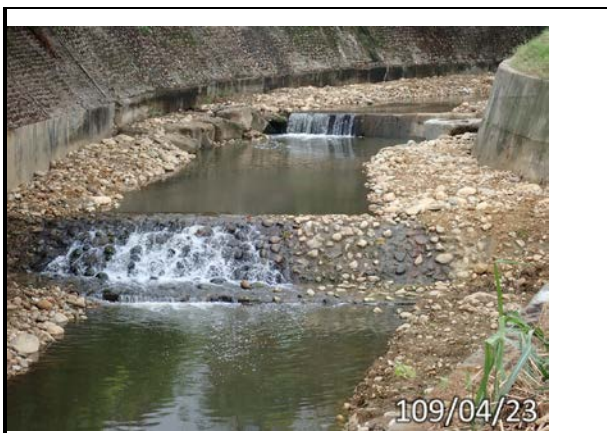
| 3.「減輕」為避免機具直接輾壓水域動物棲地，如機具需進入河道則應於施工路線架設鋼板，避免機具行進直接擾動河床。 | | 3.為減少施工期間對當地生態環境的干擾，施工範圍內採施工便道及構台，使機具能活動於上，亦能避免對當地生物造成傷害。 | |

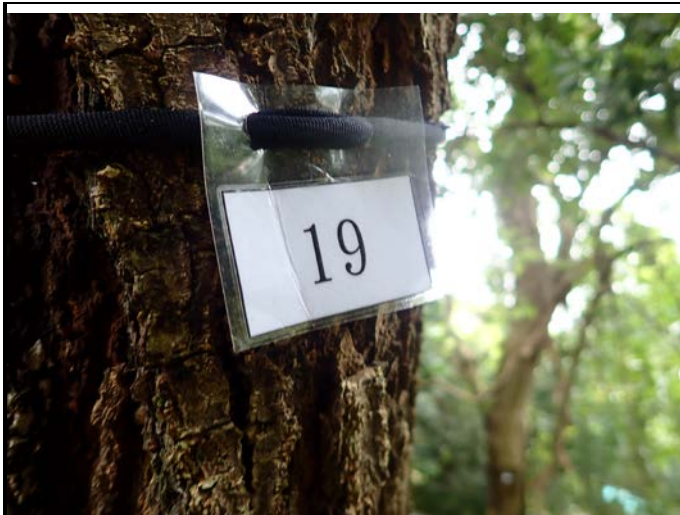
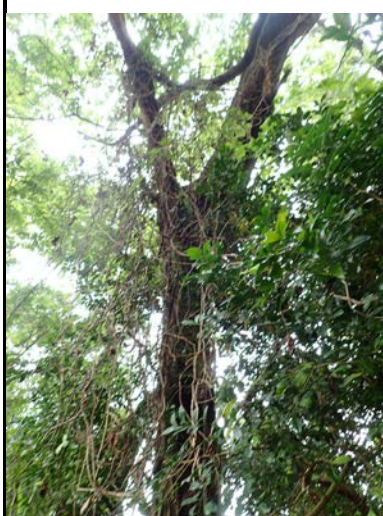
| 5.19 號植栽為相思樹而非樟樹(可從報告書中相片樹皮判定) | | 5.遵照辦理。 | |

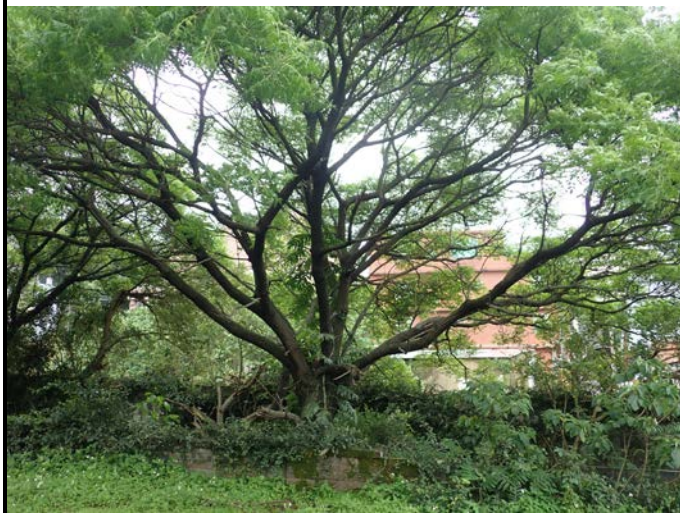
188

6. 植栽 188、189 為兩株苦楝大樹，須優先考量現地保留

6. 遵照辦理。經考量後將移植兩棵大樹。

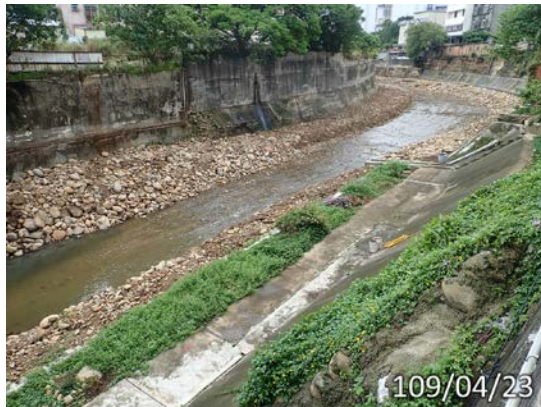
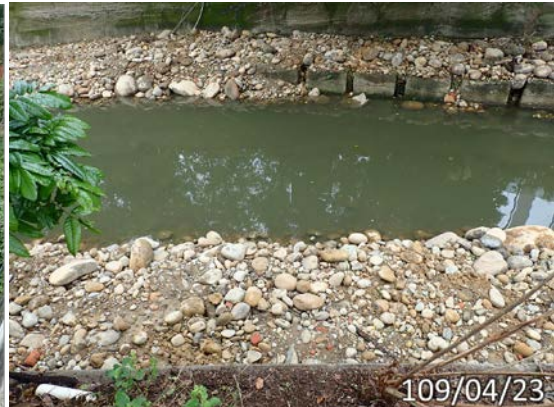
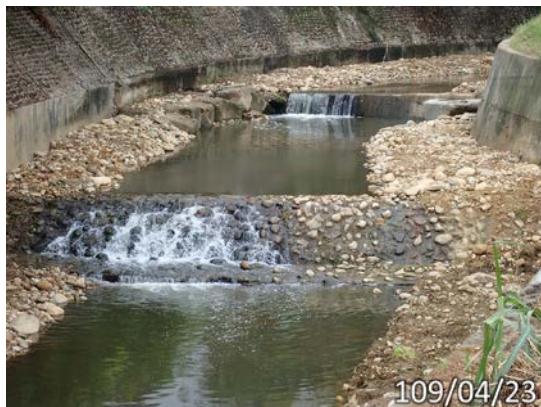
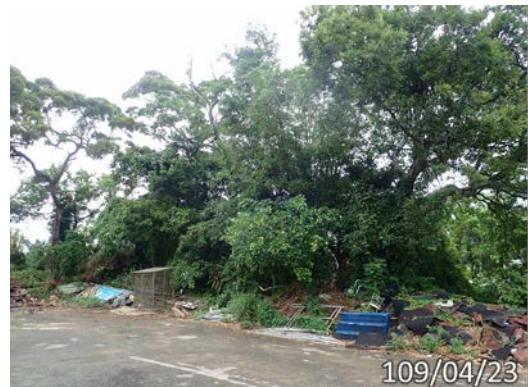
109 年 4 月 23 日設計階段現勘

工程段位於貴山公園旁老坑溪段，兩岸皆為道路、人工建物等高度開發地區，僅河岸兩側護岸覆蓋有濱溪植被，並於上游段之順水右岸存在雜木林。河床底質多以卵、礫石與細粒徑土砂為主，水流型態包含緩流淺水、緩流深水、急流淺水。水色多呈混濁貌。目視無發現水域動物。

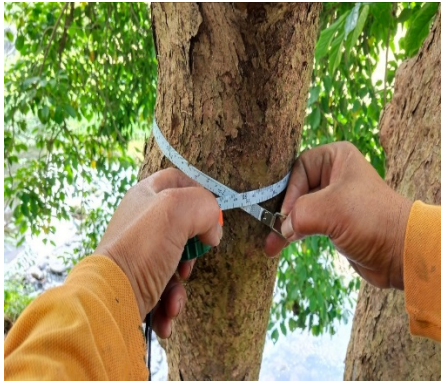
| 編號 | 喬木名稱 | 樹高(cm) | 樹幅(cm) | 米徑(cm) | | | | | 生長狀況 |
|---|---|---|---|---|---|---|---|---|---|
| 1 | 茄苳 | 1100 | 600 | 43 | 18.8 | 21 | | | 枝幹腐朽、病枝 |

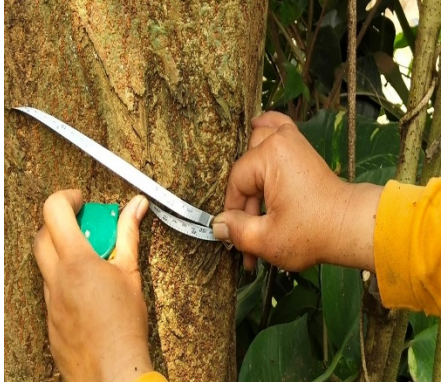
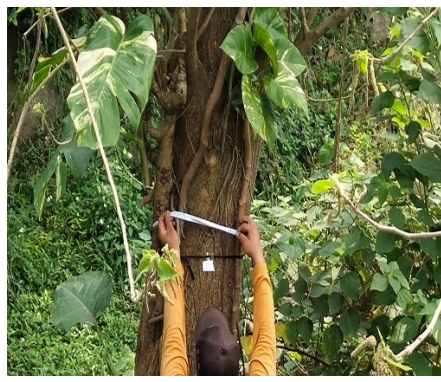
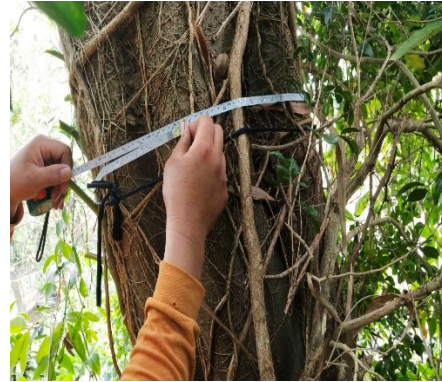
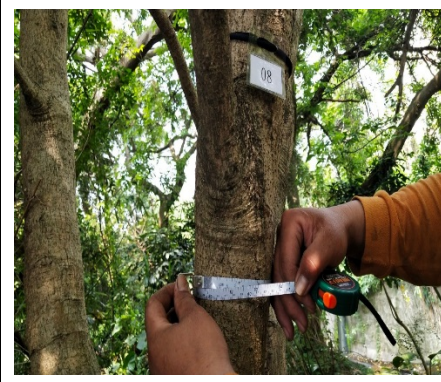
| NO. 5 | No. 6 | No. 7 | No. 8 |
|---|---|---|---|
| <p>二級名稱：桃園市楊梅區老坑溪排水綠廊環境改善工程(一)期<br/>木種：05 樟樹<br/>木編號：05 樟樹<br/>木規格：樹高：180cm 胸徑：15cm<br/>木狀況：枝幹腐朽、病枯<br/>操作日期：109年3月25日</p> | <p>二級名稱：桃園市楊梅區老坑溪排水綠廊環境改善工程(一)期<br/>木種：06 樟樹<br/>木編號：06 樟樹<br/>木規格：樹高：180cm 胸徑：15cm<br/>木狀況：枝幹腐朽、病枯<br/>操作日期：109年3月25日</p> | <p>二級名稱：桃園市楊梅區老坑溪排水綠廊環境改善工程(一)期<br/>木種：07 樟樹<br/>木編號：07 樟樹<br/>木規格：樹高：180cm 胸徑：15cm<br/>木狀況：枝幹腐朽、病枯<br/>操作日期：109年3月25日</p> | <p>二級名稱：桃園市楊梅區老坑溪排水綠廊環境改善工程(一)期<br/>木種：08 樟樹<br/>木編號：08 樟樹<br/>木規格：樹高：180cm 胸徑：15cm<br/>木狀況：枝幹腐朽、病枯<br/>操作日期：109年3月25日</p> |
