縣市管河川及區域排水整體改善計畫應急工程初審評比表

| 工程名稱 | 連城溪2K+150~2K+750護岸加高應急工程 | 工程屬性 | <input type="checkbox"/> 河川 <input checked="" type="checkbox"/> 區域排水 <input type="checkbox"/> 其他排水 | 其他補充說明： | |
| 工程內容 | 護岸加高882m、河道整理726m。 | | | | |

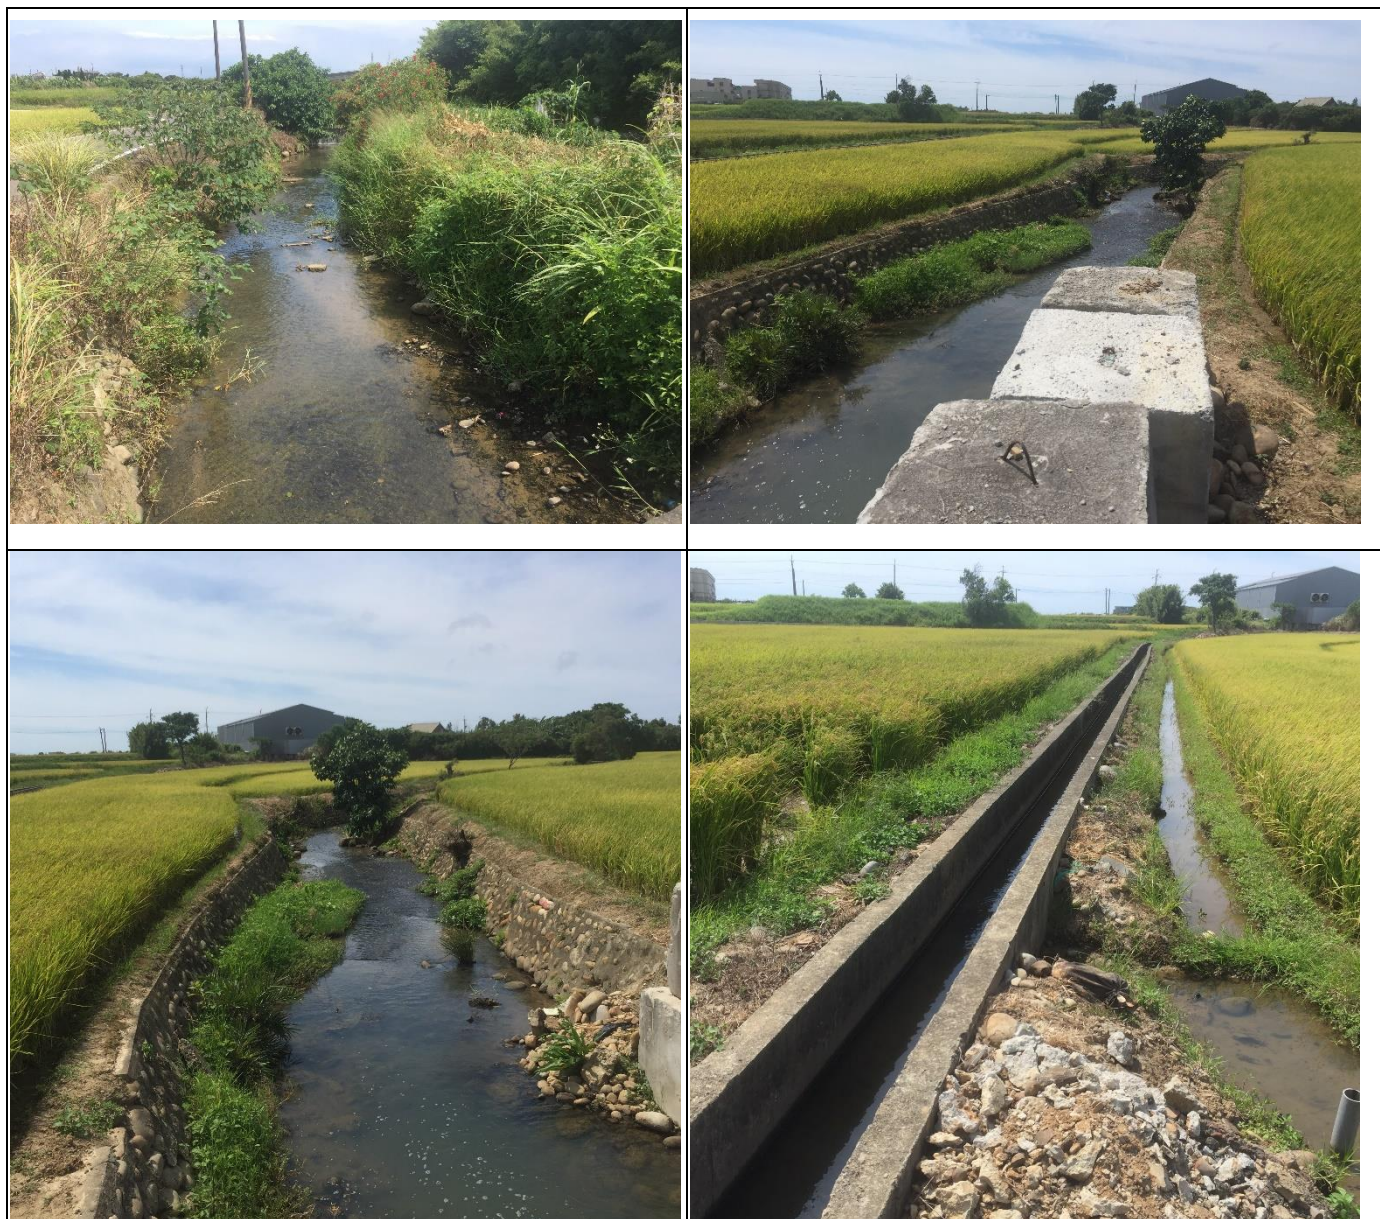
施工範圍為：藍埔里觀音橋斷面 78 至 86-1
