水利工程快速棲地生態評估表

| | 工程名稱 | 新街溪美隆橋(斷面 88-斷面 89)左岸堤防改善工程 | 工程階段 | <input type="checkbox"/> 提報階段 <input checked="" type="checkbox"/> 規設階段 <input type="checkbox"/> 施工階段 <input type="checkbox"/> 維管階段 |

## D-01 現場勘查紀錄表

## D-02 工程方案之生態評估分析

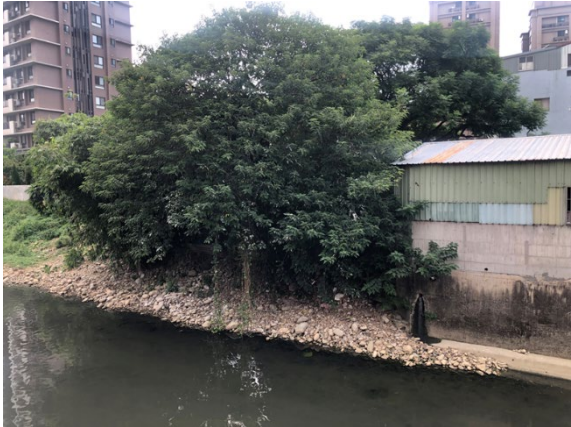
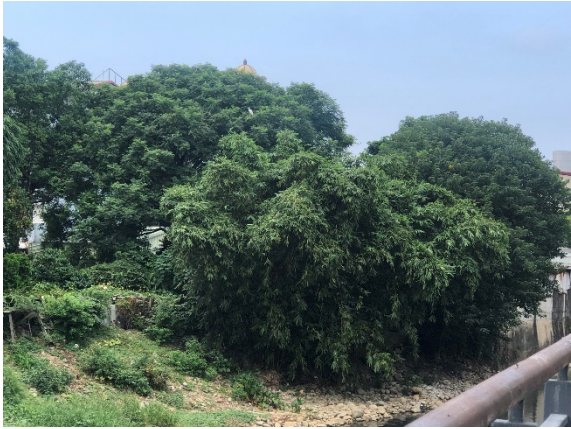
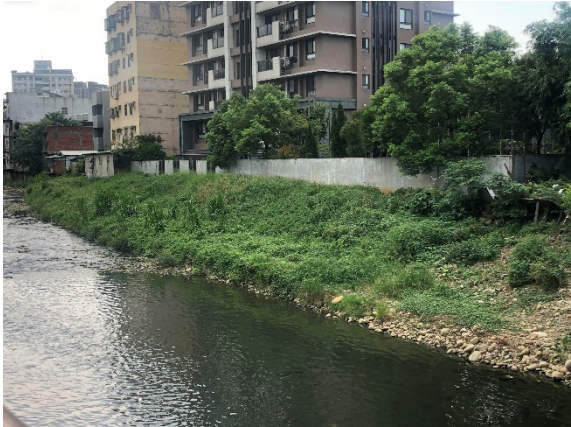
| <p>1. 左岸既有混合林有觀察到許多水棲鳥類棲息，如小白鷺、夜鷺、白鵲鴿等，為都市中鳥類的棲息地與廊道。建議工程量體與施工便設計時盡可能迴避此樹林。</p> | | <p>1. 感謝生態專家之建議，考量工區內混合林皆座落於治理計畫線範圍內，依據現況排水斷面進行水理檢核，該河道斷面與既有護岸銜接處屬瓶頸段，若保留該處混合林，則使瓶頸段範圍增加。</p> <p>本工區座落於美隆橋至新街橋之間，除本工區外，工區上下游皆已完成護岸施作，為考量河防安全且避免日後產生淹水之慮，故本次設計先行依照治理計畫線位置施作護岸，並將工區內既有混合林進行移植，有關工區內混樹林後續移植地點，日後將再行與主辦機關協調討論。</p> | |

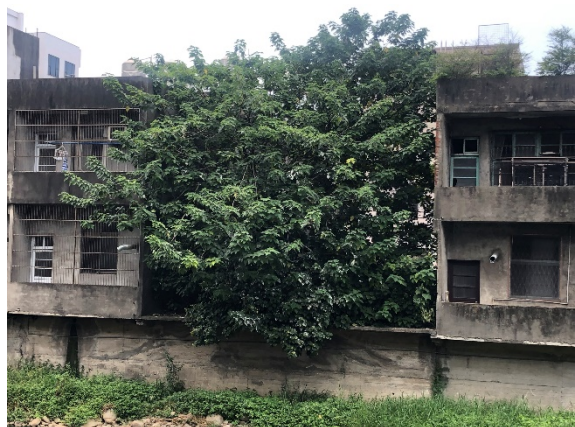
2. 左岸灘地植生建議工程量體與施工便設計時盡可能迴避，若不能迴避建議能保留部分灘地不要將期全部移除。

3. 工區外接近工程終點處有一處由構樹組成的樹林有發現許多小白鷺在此棲息，建議工程施作時避免擾動。  
WGS84 座標：24.964255, 121.232547

2. 感謝生態專家之建議，考量工區周邊皆為私有地，施工中，針對護岸施工動線規劃，暫定以於河道內施工做為新設護岸之施作方案，並於機具進場施工前，先行於施工範圍外以砂包堆疊擺放方式區隔河道與既有灘地及工區之範圍，於施工範圍內灘地上方架設施工便道，以盡量不擾動既有灘地為優先施作考量，另於護岸施作完成後，以灘地復舊方式整理河道，並於遭擾動之灘地上方以灑播草籽方式使其快速恢復植生。

3. 感謝生態專家之建議，開工後，本案施工動線會先行與主辦機關及施工廠商討論，以盡量不影響該區域現況樹林方案為優先考量之動線，並避免施工時擾動該處構樹林。

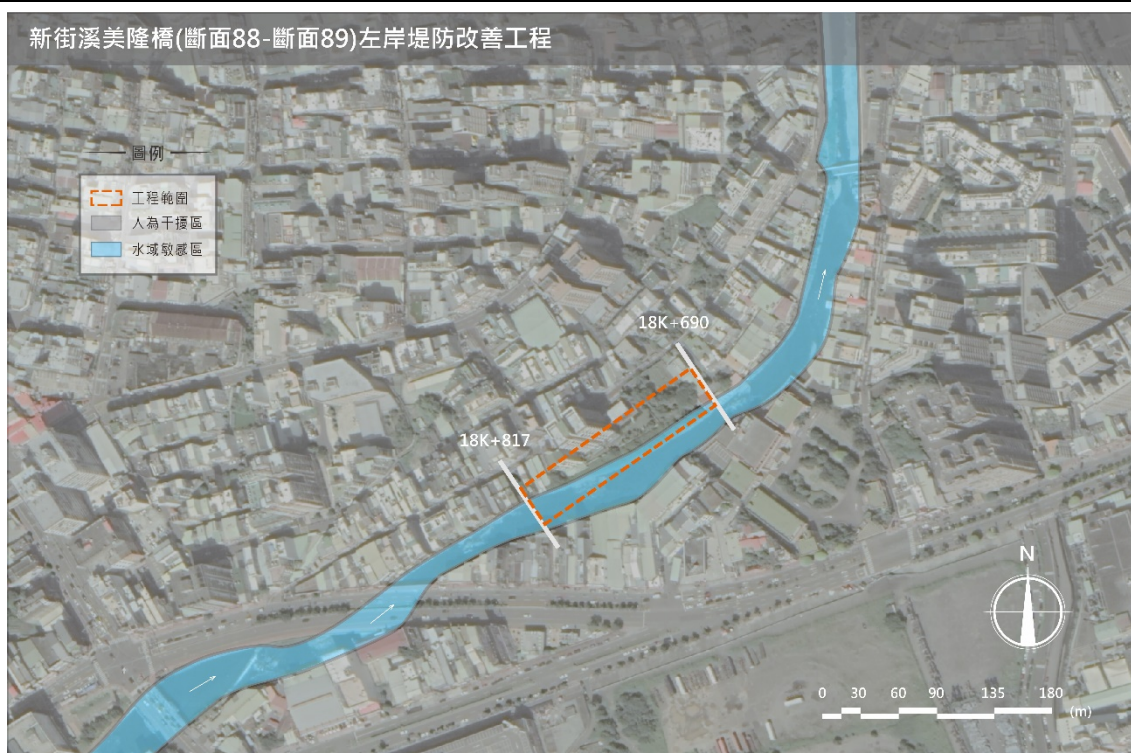
##### 5. 生態關注區域說明及繪製

1. 「迴避」左岸既有混合林有觀察到許多水棲鳥類棲息，如小白鷺、夜鷺、白鵲鴿等，為都市中鳥類的棲息地與廊道。建議工程量體與施工便設計時盡可能迴避此樹林。
2. 「迴避」左岸灘地植生建議工程量體與施工便設計時盡可能迴避，若不能迴避建議能保留部分灘地不要將期全部移除。
3. 「迴避」工區外接近工程終點處有一處由構樹組成的樹林有發現許多小白鷺在此棲息，建議工程施作時避免擾動。  
WGS84 座標：24.964255, 121.232547
4. 「迴避」預定施工段有多處礫石灘，建議保留礫石灘以營造水域棲地多樣性，也能提供鳥類在水中覓食時的停棲點。

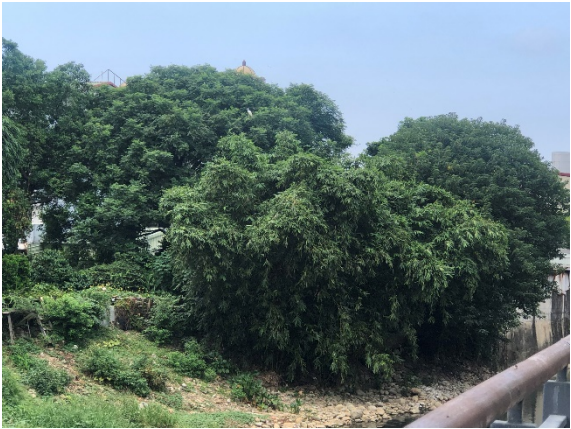
| <p>起點處雜木林</p> | <p>左岸工區灘地植生</p> |

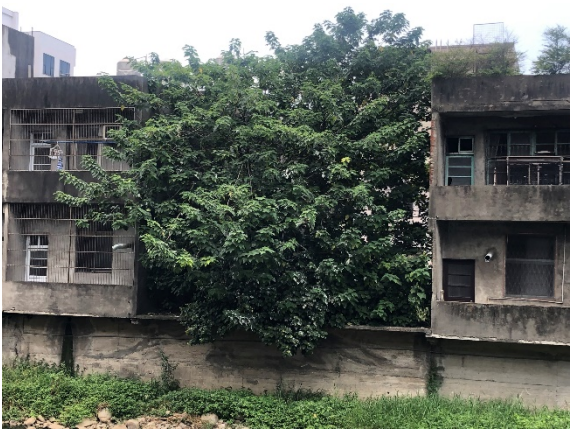
| <p>終點處雜木林</p> | |

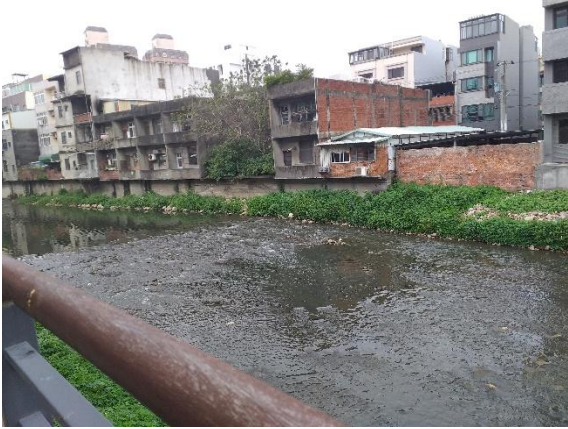
| <p>1. 河中的石灘地是夜鷺和白鷺的覓食地，應盡量迴避。若無法迴避，則需要在工程機具預計經過處鋪設鋼板，避免直接攪動河床底質。</p> | | <p>感謝委員指教，考量本案周邊皆為私有地，故本案目前施工方式暫定為河道內施作，並於河道內以架高方式施作施工便道，以避免直接擾動既有灘地，相關費用已編列於預算中。</p> | |

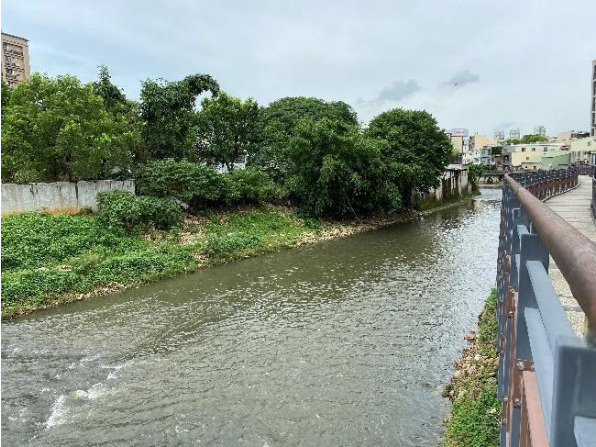
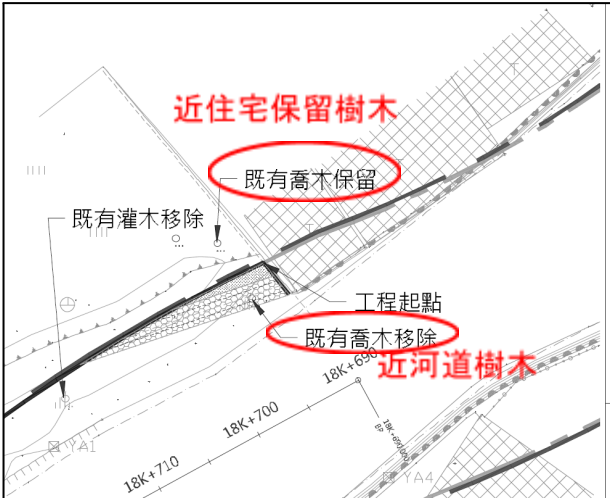
| <p>1. 18K+690近住宅保留樹木，施工時請以警示帶標示或是以防護性材料包覆樹幹，並注意機具誤傷害到樹木，若需要修剪請參考桃園市政府樹木工務局樹木植栽設計施工手冊。</p> <p>2. 18K+690近河道樹木建議移植至工區適合位置，或媒合其他單位進行移植，桃園市政府樹木工務局樹木植栽設計施工手冊。</p> | | | |

| <p>3. 施工便道應固定路線，施工器材放置請固定範圍，避免將非工區的植生面積全部移除，不擾動左岸原有菜園及右側濱溪帶，保留動物施工期間的避難空間。</p> <p>4. 機具需行駛於河道內作業，請鋪設鋼板，避免直接攪動及壓實河床底質，建議設置圍水堰及排檔水設施隔開水道，並於施工下游處建置簡易沉砂池使污水有沉澱時間降低濁度再流放，避免施工污水直接排入河水造成混濁。</p> <p>5. 現有濱溪帶約寬5-10公尺，河道內施工完畢請回填原有河道內土石於新設護岸坡腳，回覆原有灘地空間供濱溪帶植被生長。</p> | |

| | | <p>1. 有關樹木部份將依相關桃園市政府樹木相關規定辦理移植及修剪，設計書圖內已請設計單位考量施工便道，決議將以河道內固定路線作業為原則，並編列相關施工鋼板、河道圍水堰及相關沉砂設施費用，減少河道內之擾動及下游水質混濁。</p> <p>2. 另書圖內也編列複式斷面費用，工程完工後將回填原有河道土石，回復施工前濱溪帶樣貌。</p> | |

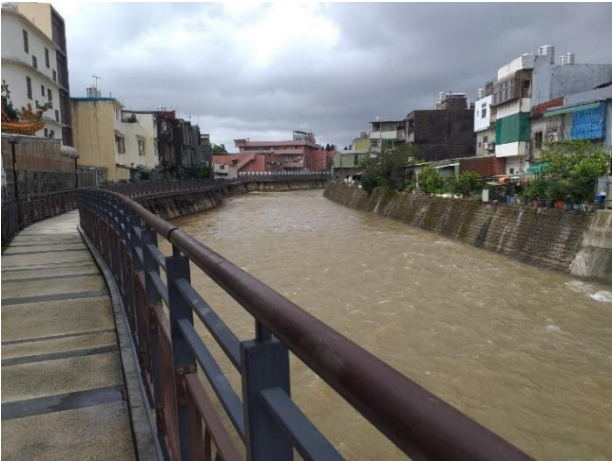
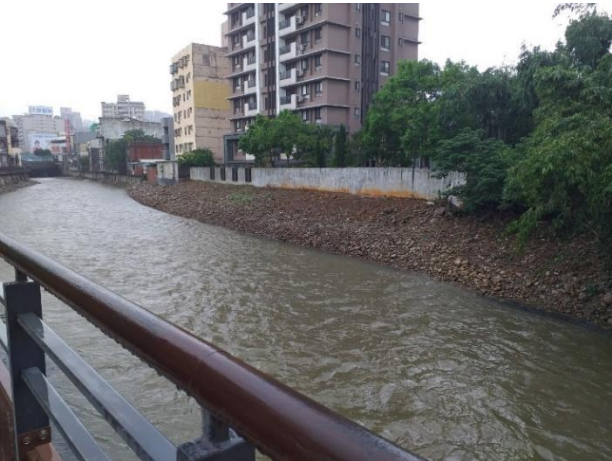
| <p>1. 本次現勘因颱風外圍環流影響，水量大且混濁，本案周圍人為干擾大，無特殊生態議題，惟施工時應確保18K+690處的樹木不受工程誤傷。</p> <p>2. 機具河道內作業，應避免攪動河床，建議設置圍水堰及排檔水設施隔開水道，並於施工下游處建置簡易沉砂池使污水有沉澱時間降低濁度再流放，避免施工污水直接排入河水造成混濁。</p> | | | |

| 3. 濱溪帶為鳥類棲息及覓食的空間，河道內施工完畢請回填原有河道內土石於新設護岸坡腳，回復原有灘地空間供濱溪帶植被生長。 | |

| | | <p>1. 本案預計111年10月19日辦理地方說明會，後續將持續向地方居民研商樹木保留型式，並持續滾動式檢討。</p> <p>2. 皆已編列相關假設工程費用予工項內，並宣導廠商減少擾動。</p> <p>3. 完工後皆有編列河道整理工項，以利後續回復原有灘地空間供濱溪帶植被生長。</p> | |
