公共工程生態檢核自評表

| 工程基本資料 | 計畫及工程名稱 | 新街溪福德橋至福州橋(斷面 78.1~86.1) 排水改善應急工程 | | 設計單位 | 崇峻工程顧問有限公司 |

## 工程生態檢核表 規劃設計階段附表

## 工程生態檢核表 施工階段附表

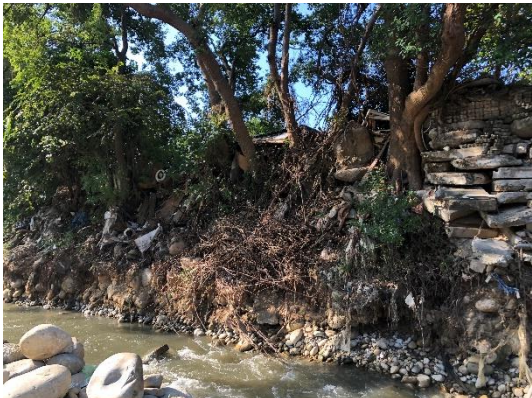
| <p>1.[減輕]左岸樹木請勿清除，施工中避免不慎傷害。</p> <div style="display: flex; flex-direction: column; align-items: center;"> </div> | | <p>1.左岸工程範圍以外樹木施工中將完整保留，施工機具於施工中並小心謹慎，不傷害既有河岸樹木。</p> | |

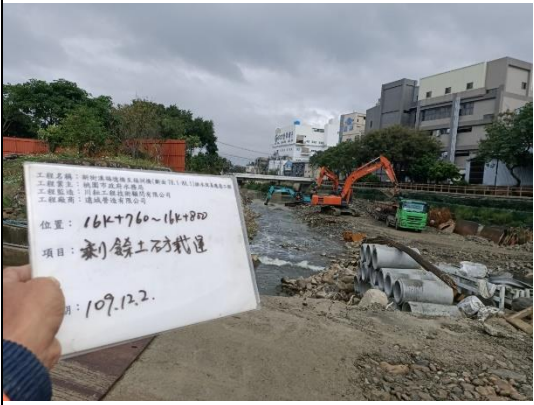
| <p>3.工區中機具、材料妥善堆放，避免隨意堆置於工區範圍外或溪流中。</p> | <p>3.施工機具及材料均堆置於材料暫置區與工作區內。</p> |
