# 公共工程生態檢核自評表

| 工程基本資料 | 計畫及工程名稱 | 洽溪三芝五號橋下游右岸(斷面 129~135-1) 排水改善應急工程 | | 設計單位 | 崇俊工程顧問有限公司 |

水利工程快速棲地生態評估表(河川、區域排水)

**附表 D-03 工程方案之生態評估分析**

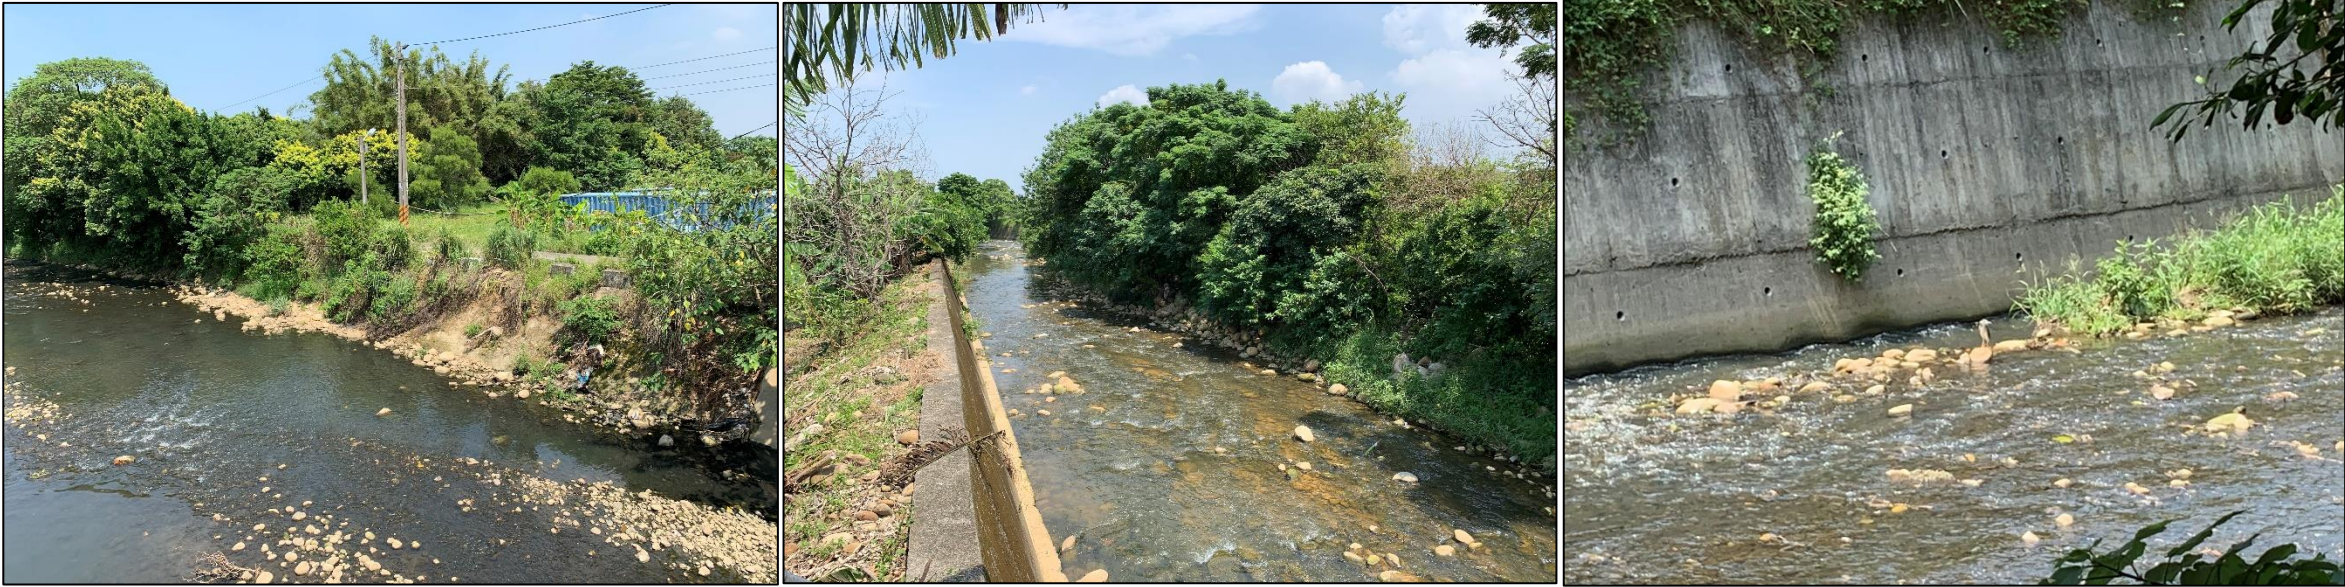
| ②<br>現況圖 | <input type="checkbox"/> 定點連續周界照片 <input type="checkbox"/> 工程設施照片 <input type="checkbox"/> 水域棲地照片 <input checked="" type="checkbox"/> 水岸及護坡照片 <input type="checkbox"/> 水棲生物照片 <input type="checkbox"/> 相關工程計畫索引圖<br><input type="checkbox"/> 其他_____ | | | |

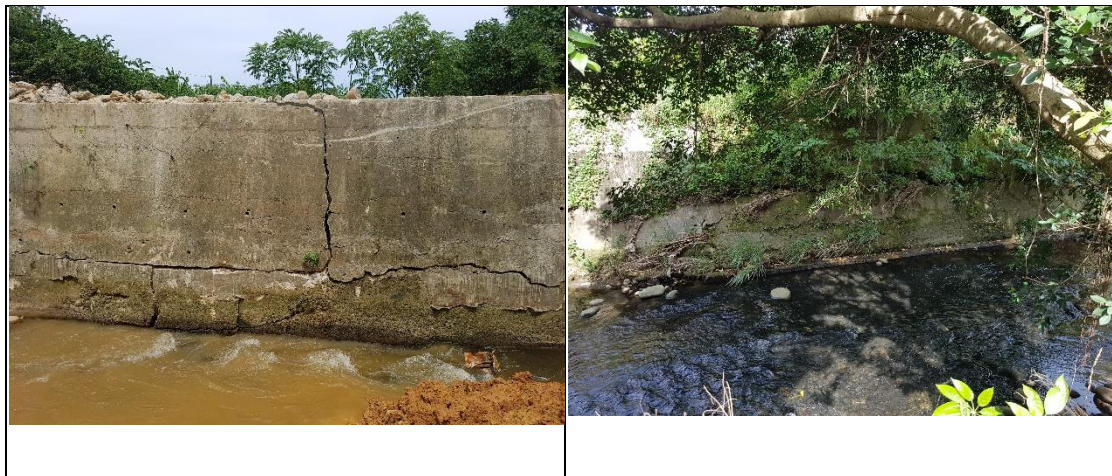
災害照片：

| 現況概述 | 1.地形：<br>2.災害類別：<br>強降雨事件導致溪水暴漲，河床及護岸被當日大雨掏空。<br>3.災情：<br>護岸龜裂<br>4.以往處理情形：_____單位已施設<br>5.有無災害調查報告(報告名稱：_____)<br>6.其他： | | | 預期效益 | 1.保全對象<br>民眾： <input type="checkbox"/> 社區、 <input type="checkbox"/> 部落、 <input type="checkbox"/> 學校、 <input type="checkbox"/> 房舍_____棟<br>交通： <input type="checkbox"/> 橋樑_____座、 <input type="checkbox"/> 道路：_____公尺、<br>產業： <input checked="" type="checkbox"/> 農地_____5_____公頃、 <input type="checkbox"/> 農作物種類_____<br>工程設施： <input type="checkbox"/> 水庫 <input type="checkbox"/> 攔砂壩 <input type="checkbox"/> 固床設施 <input checked="" type="checkbox"/> 護岸<br><input type="checkbox"/> 其他_____<br>2.其它：_____ | | | |

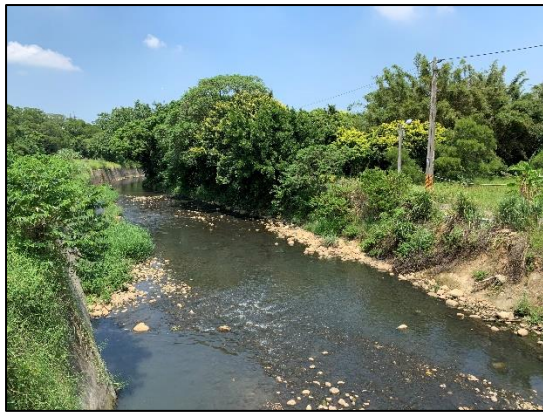
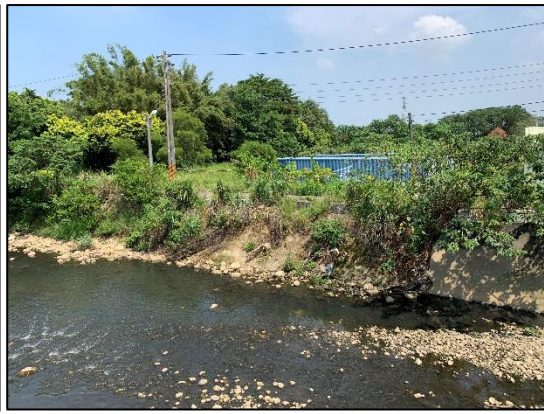
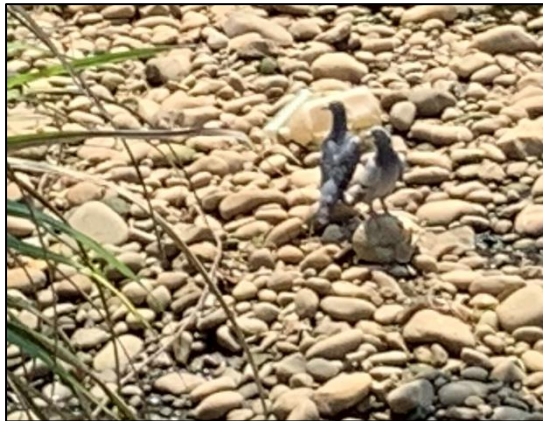
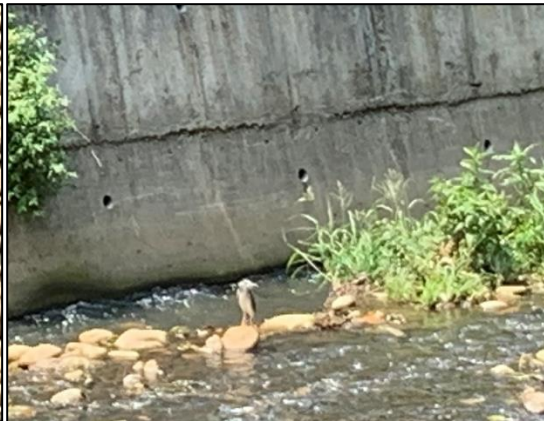
2019/09/09 三芝五號橋上往預定工程範圍拍攝

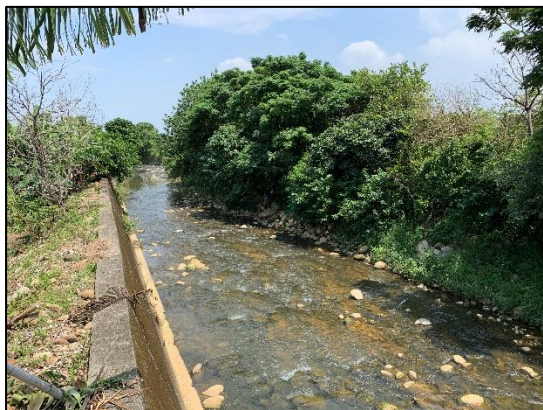
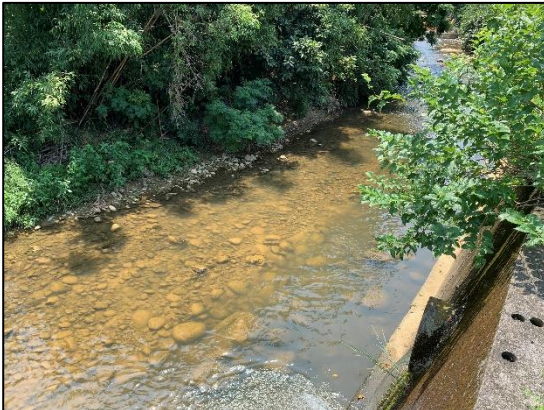
2019/09/09 預定工程範圍之中間河段

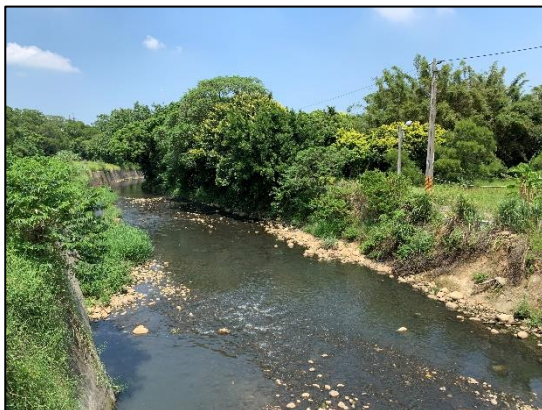
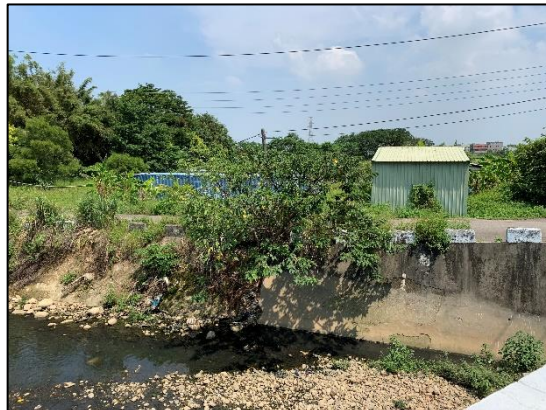
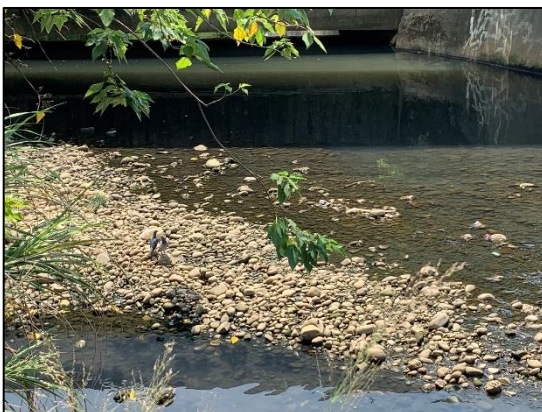
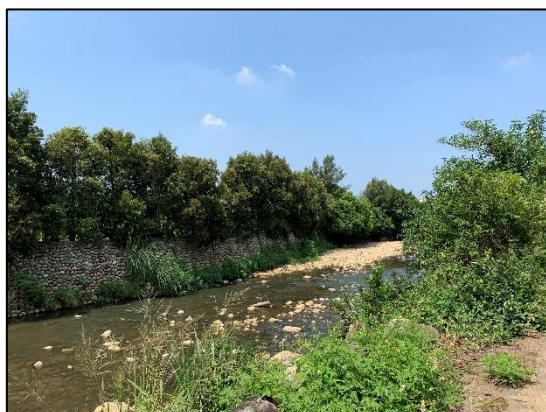
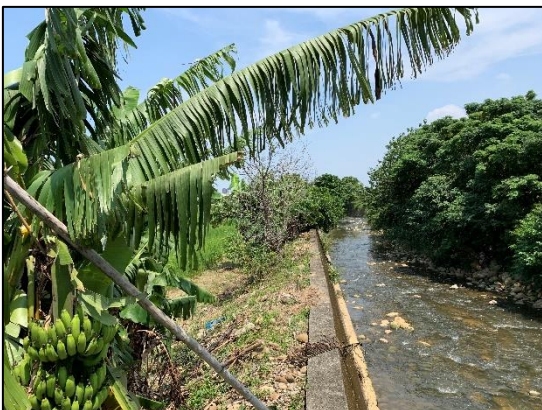
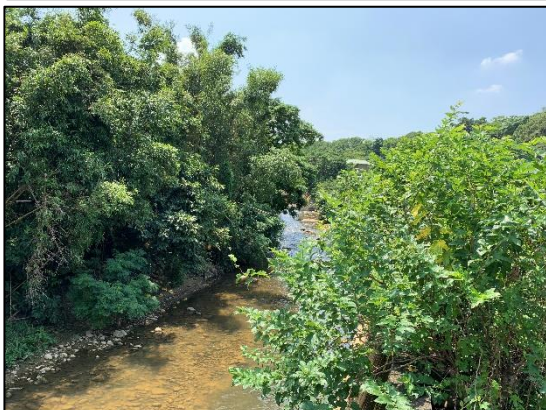
4.棲地影像紀錄：

| <p>預定工程河段之左岸為既有水泥護岸少有植被攀附，護岸上方多為高草地及農地，右岸自三芝五號橋起往下游方向，除既有護岸外多為礫石灘地，護岸上現存多棵茂密大樹；河道內棲地類型多為淺流、淺瀨，於 9 月 9 日現勘時水色稍濁但無明顯汙染情形與異味；目視觀察結果以雜交吳郭魚為水域生物之優勢物種。</p> | | | | | |

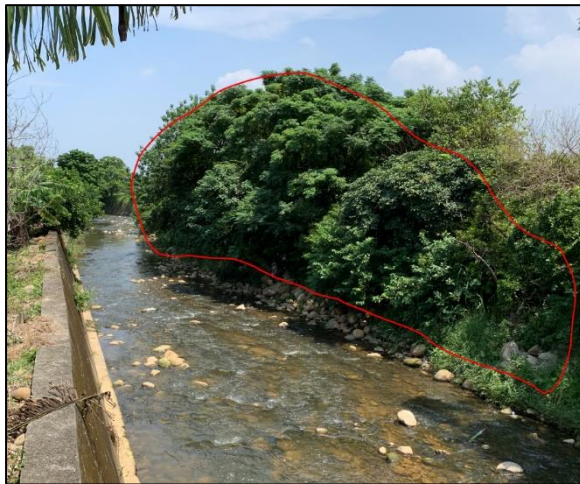
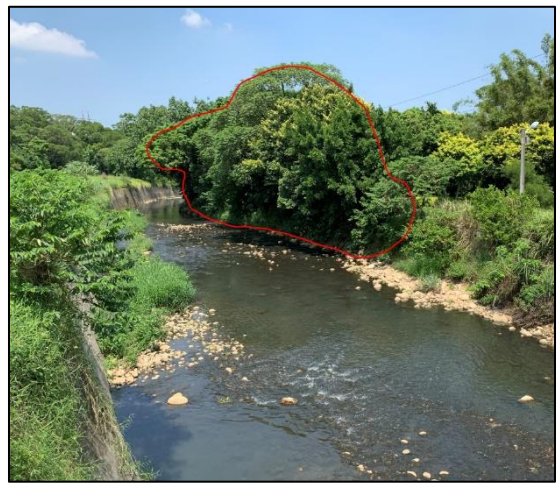
#### 7. 生態保全對象之照片：

「減輕」：現勘當日發現鳥類在此河段棲息利用，建議保留現地大樹。
