**公共工程生態檢核自評表**

| 工程基本資料 | 計畫及工程名稱 | 社子溪月眉橋下游至慈恩橋右岸護岸治理工程(含慈恩橋及成功橋改建) | | 設計單位 | 邑菖工程顧問有限公司 |

## 工程生態檢核表 核定階段附表

**附表 D-03 工程方案之生態評估分析**

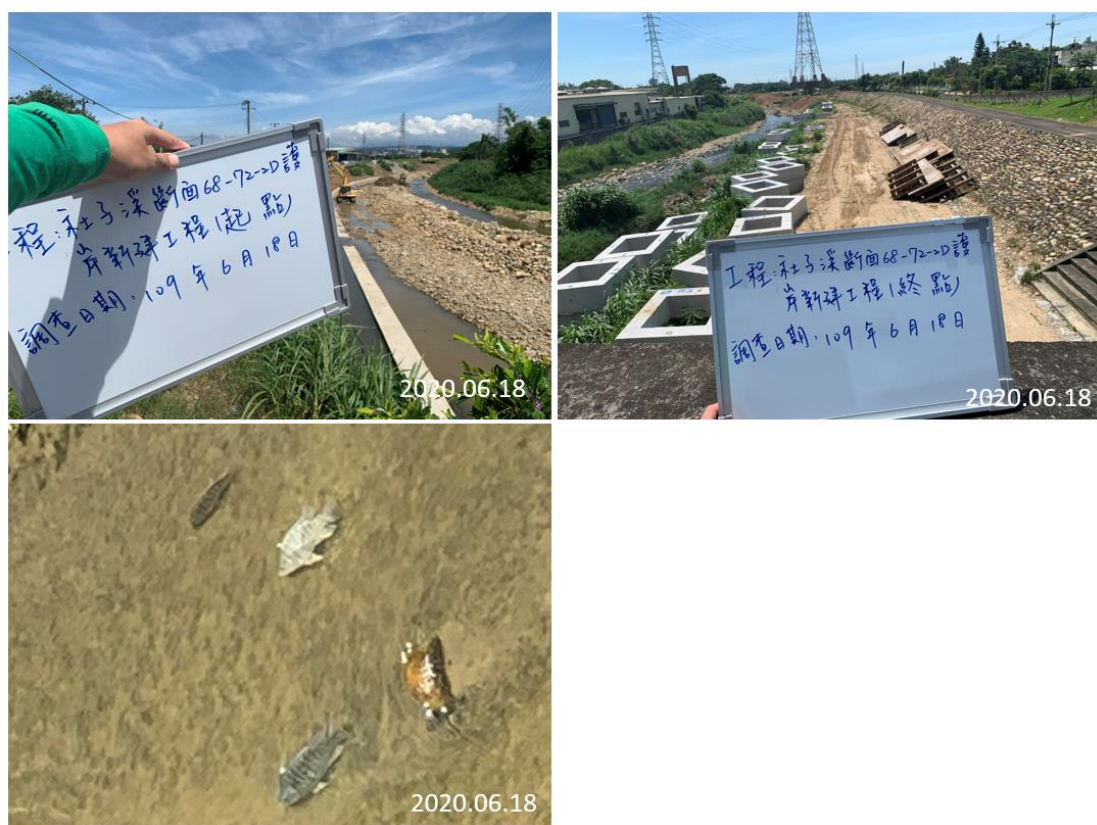
圖 4-4-49 社子溪斷面 68-斷面 72-2D 護岸新建工程(工程段)- 環境現況及水域物種照片

本樣站河床底質以粒徑較小之卵礫石與砂土為主，水流形態除水中構造物周邊之深潭外，亦有經河灘地縮減河道後所產生之急流(圖 4-4-49)。

109 年 6 月調查結果共計 1 科 1 種為雜交吳郭魚共 36 隻次，無紀錄原生魚種，軟體動物 1 科 1 種福壽螺 11 隻次，皆為外來種，調查無採獲任何蝦蟹類動物(附件 4)。

本季次調查結果經分析皆無原生魚類與洄游魚類等關注物種紀錄，當地水域生態現況因遭外來種大量入侵且水質欠佳，現為生態劣化之環境，較無明顯因工程施作所產生之影響。

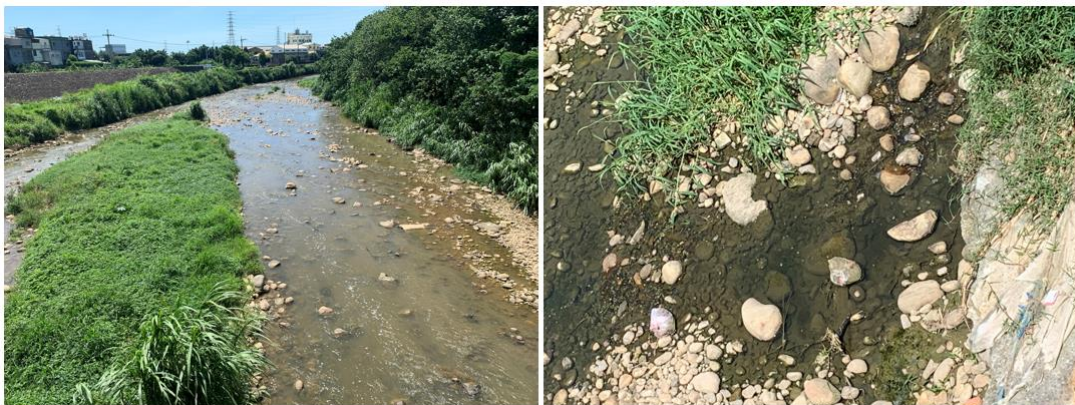
圖 4-4-50 社子溪斷面 68-斷面 72-2D 護岸新建工程(未施工段)-環境現況

本樣站河床底質以粒徑較小之卵礫石與砂土為主，水流形態多以緩流淺水為主，河道中央存在一長型石灘地(圖 4-4-50)。

109 年 6 月調查結果共計 2 科 2 種為雜交吳郭魚共 13 隻次、豹紋翼甲鯰共 1 隻次，無紀錄原生魚種，皆為外來種，本季無採獲蝦蟹類、軟體動物紀錄(附件 4)。

本季次調查結果經分析皆無原生魚類與洄游魚類等關注物種紀錄，當地水域生態現況因遭外來種大量入侵且水質欠佳，現為生態劣化之環境，較無明顯因工程施作所產生之影響。

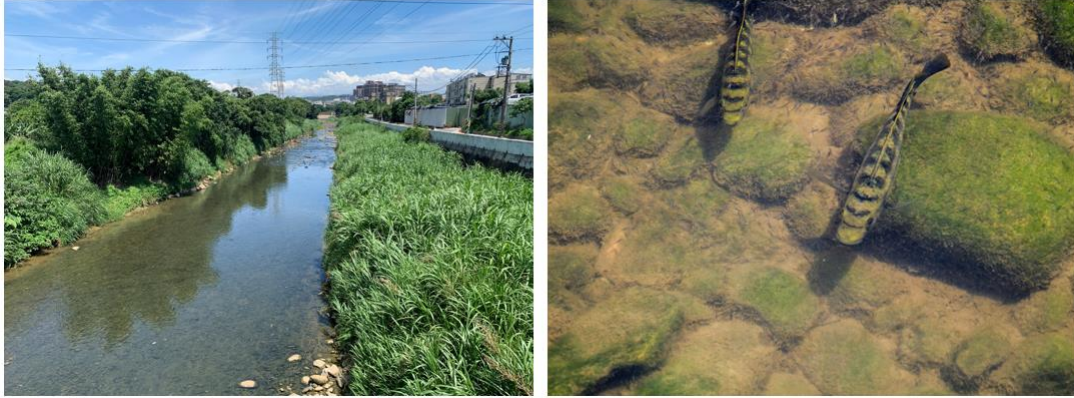
**圖 4-4-52 社子溪月眉橋下游至慈恩橋右岸護岸治理工程(含慈恩橋及成功橋改建)(未施工段)- 環境現況及水域物種照片**

本樣站河床底質以粒徑較小之卵礫石與砂土為主，水流形態主要以大面積緩流淺水為主，整體水色因底質石塊表面佈滿底藻而呈現綠色狀況，目視河道中無明顯水中構造物存在，兩側多為草灘地為主(圖 4-4-52)。

109 年 6 月調查結果共計 2 科 2 種為雜交吳郭魚共 14 隻次、豹紋翼甲鯰共 6 隻次，無紀錄原生魚種，軟體動物 1 科 1 種福壽螺 6 隻次，皆為外來種，本季無採獲蝦蟹類紀錄(附件 4)。

本季調查結果經分析皆無原生魚類與洄游魚類等關注物種紀錄，當地水域生態現況因遭外來種大量入侵且水質欠佳，現為生態劣化之環境，較無明顯因工程施作所產生之影響。

社子溪各調查樣站僅採獲外來魚種，無原生魚種採獲紀錄，環境狀況水面漂浮大量泡沫，網具、籠具回收時可嗅出異臭，顯示水質狀況較差，不適於水質條件要求較高、耐汙性較差之原生魚種棲息於此。以生物指標檢測汙染程度多為重度汙染，顯示該區水域生態處劣化狀況。
