工程生態檢核表 維護管理階段附表

M-01 現場勘查紀錄表

| 工程名稱 | 老街溪斷面 44 至斷面 46-1<br>堤防改善工程 | | 工程地點/座標 | (TWD97) X : 276389.10 Y : 2765176.64 |

| | 工程名稱 | 老街溪斷面 44 至斷面 46-1 堤防改善工程 | 工程階段 | <input type="checkbox"/> 提報階段 <input type="checkbox"/> 規設階段 <input type="checkbox"/> 施工階段 <input checked="" type="checkbox"/> 維管階段 |

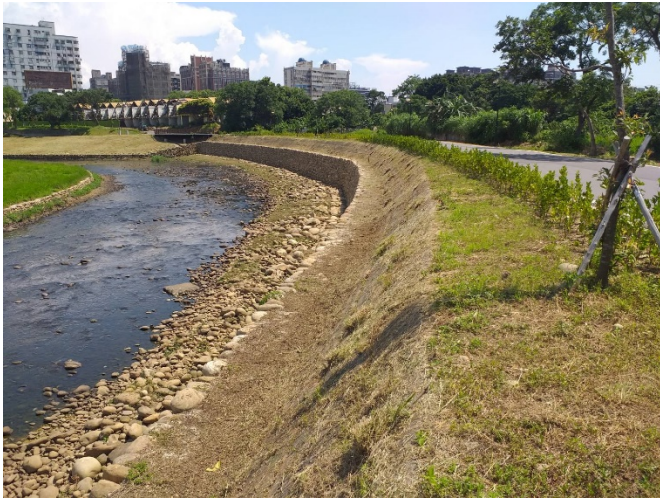
4. 護坡上的植生可以有效抵擋風或雨水的沖蝕，如無影響到民眾或者景觀，應於以保留以免加速護坡侵蝕，且邊坡缺少植生會增加兩生類或爬蟲類進出難度。

護坡植生生長不良，已通知廠商執行植栽保固作業。
