附錄二十六、社子溪月眉橋下游至慈恩橋右岸護岸  
治理工程(含慈恩橋及成功橋改建)

**公共工程生態檢核自評表**

## 工程生態檢核表 核定階段附表

**附表 D-03 工程方案之生態評估分析**

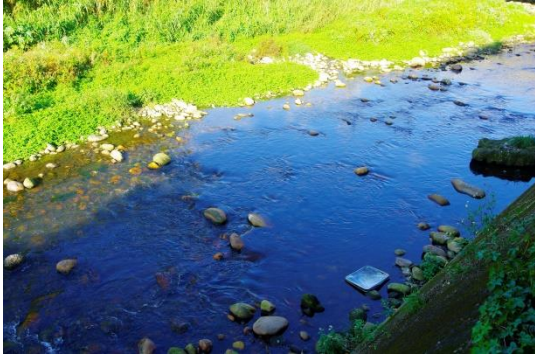
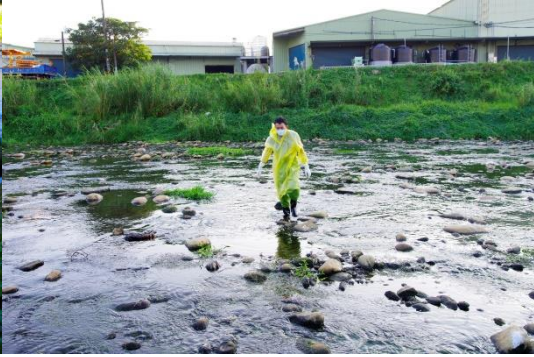
| <p>河床底質多為礫石、圓石，水量豐沛，縱向水域生態廊道無明顯阻隔，河道兩側偶有灘地覆蓋，並長有先驅草生植被，護岸多設置垂直混凝土護岸，水色混濁並存在異味與泡沫，水生生物目視多為外來魚種吳郭魚居多。</p> | | | | | |

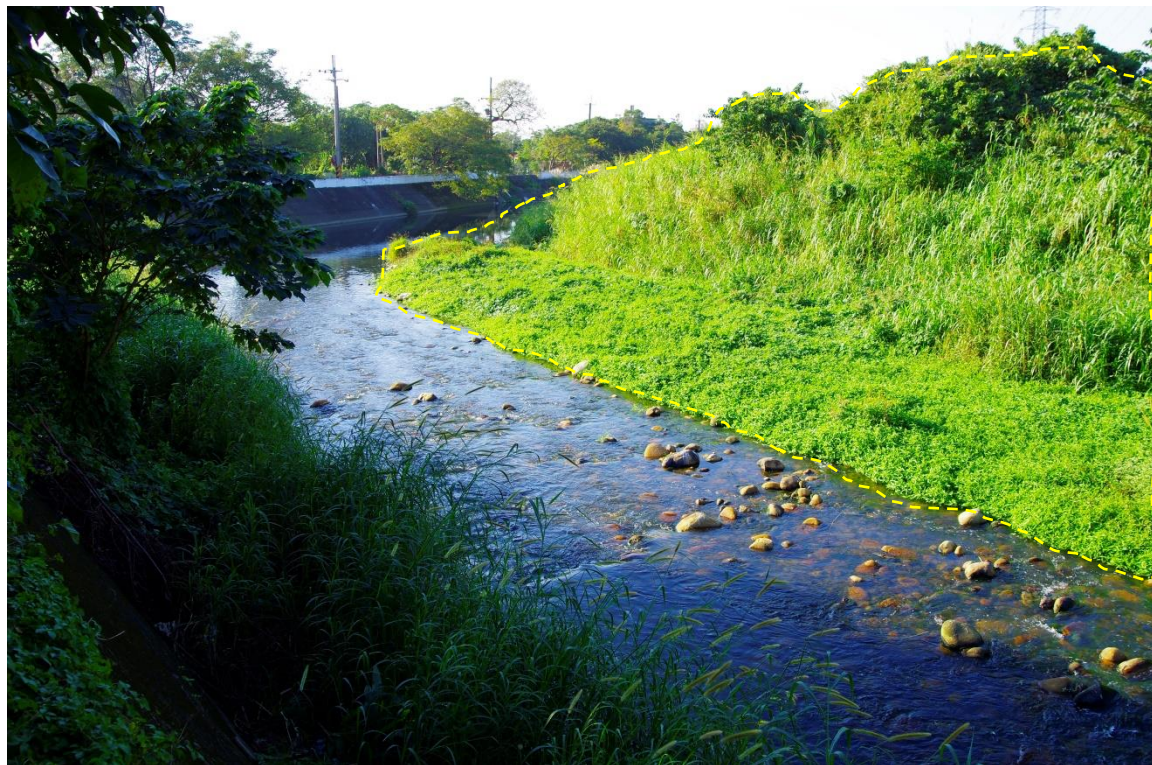
#### 7. 生態保全對象之照片：

河道順水右側草灘地與喬木保留

1. 月眉橋上游段順水右岸草灘地植被與喬木保留，草生植被如需割除可保留下方底土，幫助植被回復。

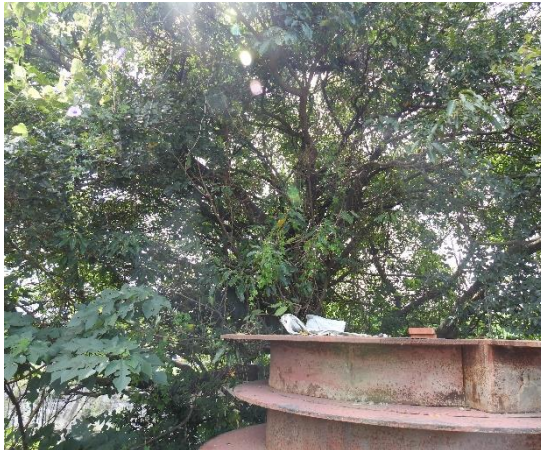
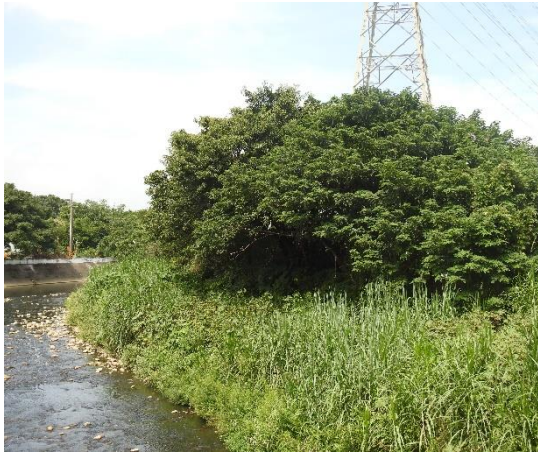
(圖一 上、下) 榕樹、朴樹

| <p>1. 工程預定地點位於社子溪月眉橋下游至慈恩橋，濱溪植被豐富。現勘時有記錄到許多鳥類，包括小白鷺、大白鷺、夜鷺等鷺科鳥類以及大冠鷺(保育類二級)珍貴稀有猛禽，因此建議保留工區範圍內胸徑超過 20 cm 之大樹，以提供給鳥類與其他生物棲息使用(圖一、二、三、四)。</p> | | <p>1. 遵照辦理，工程範圍內之大樹木處理將以原地保留為目標，若有無法原地保留者，將採就近移植方式處理。</p> | |

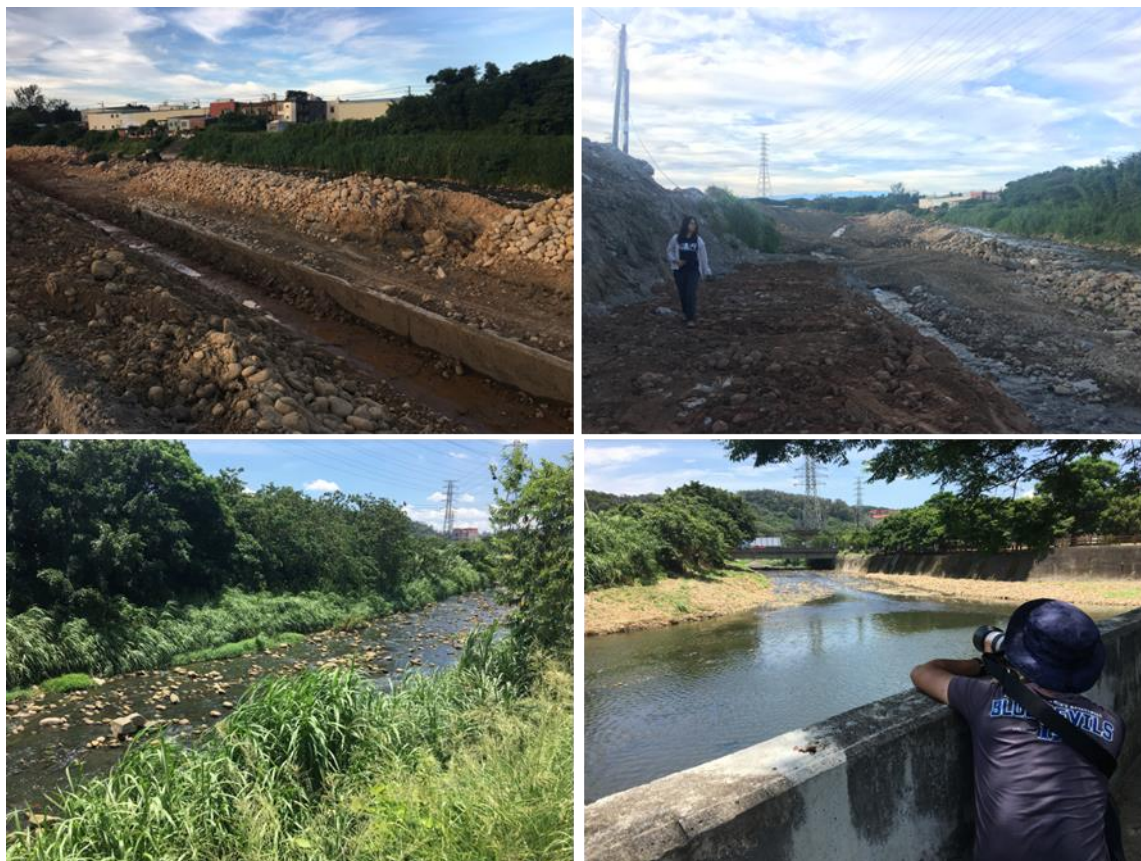
圖 4-4-46 社子溪調查穿越線環境

「社子溪斷面 68-斷面 72-2D 護岸新建工程」樣線(上)與「社子溪月眉橋下游至慈恩橋右岸護岸治理工程」樣線(下)

109 年度社子溪流域範圍共計 2 件工程，為「社子溪斷面 68-斷面 72-2D 護岸新建工程」、「社子溪月眉橋下游至慈恩橋右岸護岸治理工程(含慈恩橋及成功橋改建)」。各件工程於工程範圍、上游未施工範圍各進行 1 季次水域生態調查作業，共計 4 樣站次。社子溪共設置 2 處調查穿越線，分別為位於上游「社子溪月眉橋下游至慈恩橋右岸護岸治理工程(含改建慈恩橋及成功橋)」工區，由月眉橋至慈恩橋的樣線，以及位於下游「社子溪斷面 68-斷面 72-2D 護岸新建工程」，由愛鶴橋至老飯店橋區段的調查樣線。環境概況如圖 4-4-46，位置如圖 4-4-47。

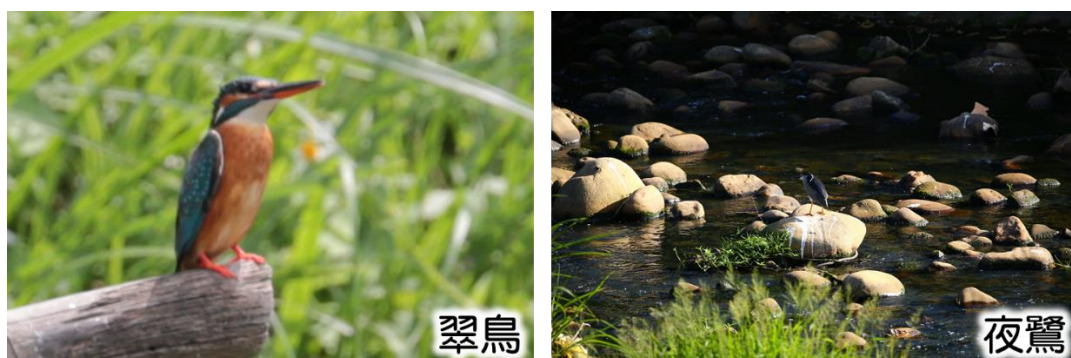
圖 4-4-48 社子溪鳥類示意

現階段社子溪鳥類組成以溪流親水性鳥種及農墾地常見的鳥種為主。溪流親水性鳥種中，社子溪月眉橋至慈恩橋溪澗及礫石河岸邊記錄到小環頸鴿及翠鳥，沿線溪流則皆有夜鷺於溪流邊覓食或棲息(圖 4-4-48)。

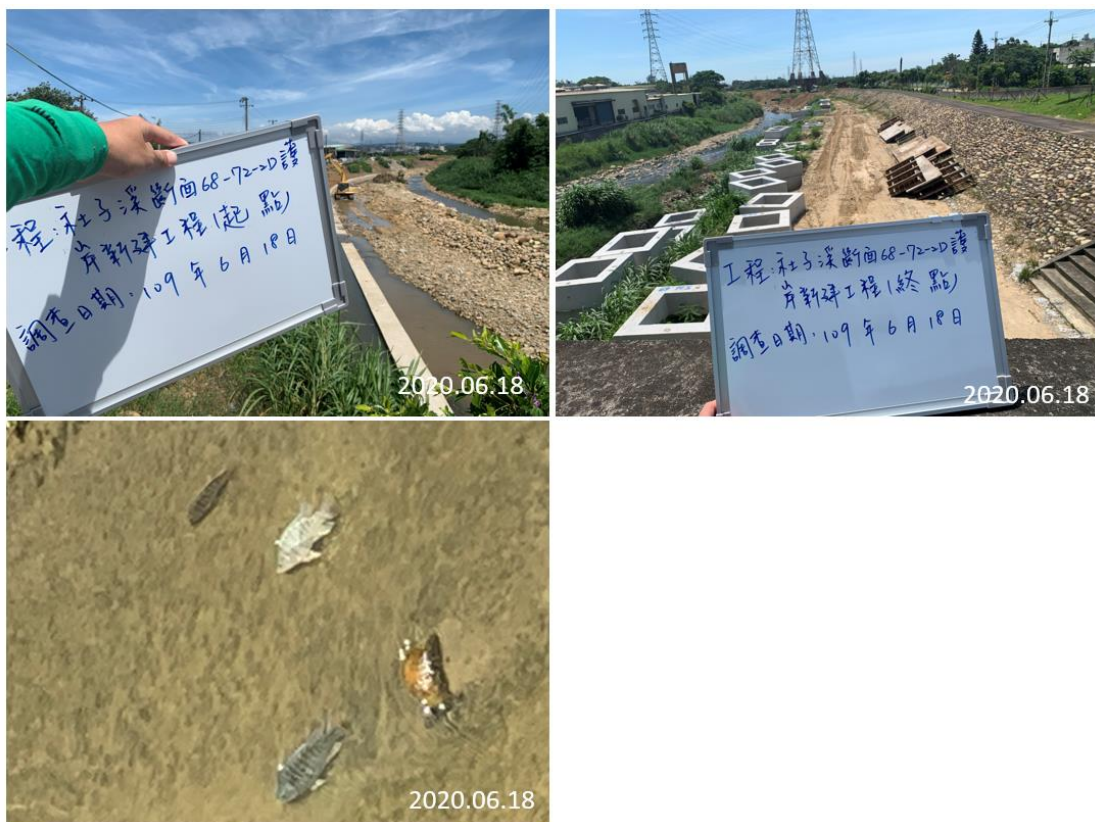
圖 4-4-49 社子溪斷面 68-斷面 72-2D 護岸新建工程(工程段)- 環境現況及水域物種照片

本樣站河床底質以粒徑較小之卵礫石與砂土為主，水流形態除水中構造物周邊之深潭外，亦有經河灘地縮減河道後所產生之急流(圖 4-4-49)。

109 年 6 月調查結果共計 1 科 1 種為雜交吳郭魚共 36 隻次，無紀錄原生魚種，軟體動物 1 科 1 種福壽螺 11 隻次，皆為外來種，調查無採獲任何蝦蟹類動物(附件 4)。

本季次調查結果經分析皆無原生魚類與洄游魚類等關注物種紀錄，當地水域生態現況因遭外來種大量入侵且水質欠佳，現為生態劣化之環境，較無明顯因工程施作所產生之影響。

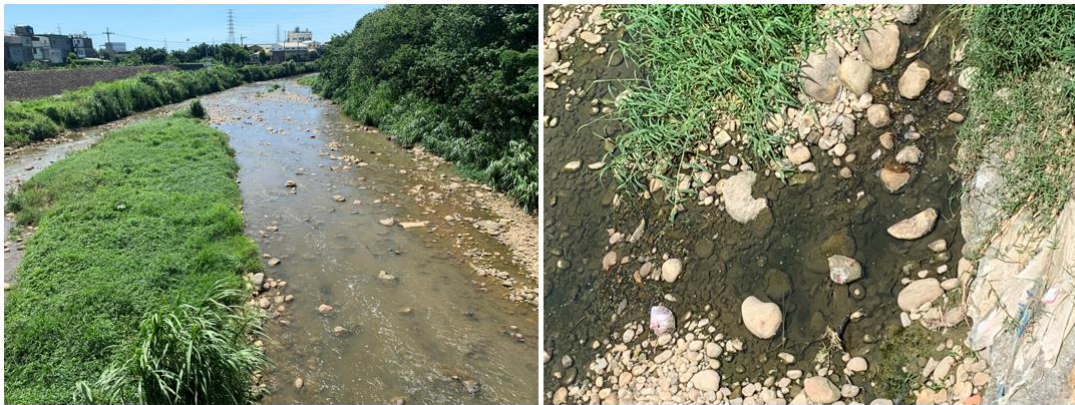
圖 4-4-50 社子溪斷面 68-斷面 72-2D 護岸新建工程(未施工段)-環境現況

本樣站河床底質以粒徑較小之卵礫石與砂土為主，水流形態多以緩流淺水為主，河道中央存在一長型石灘地(圖 4-4-50)。

109 年 6 月調查結果共計 2 科 2 種為雜交吳郭魚共 13 隻次、豹紋翼甲鯰共 1 隻次，無紀錄原生魚種，皆為外來種，本季無採獲蝦蟹類、軟體動物紀錄(附件 4)。

本季次調查結果經分析皆無原生魚類與洄游魚類等關注物種紀錄，當地水域生態現況因遭外來種大量入侵且水質欠佳，現為生態劣化之環境，較無明顯因工程施作所產生之影響。

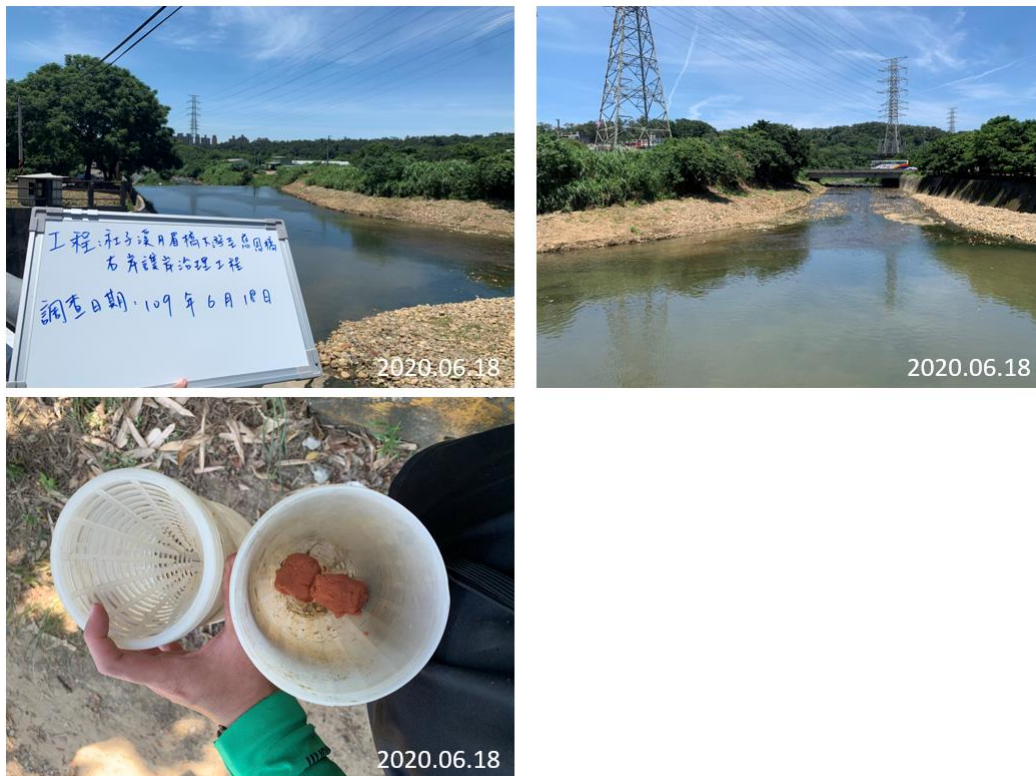
圖 4-4-51 社子溪月眉橋下游至慈恩橋右岸護岸治理工程(含慈恩橋及成功橋改建)(工程段)-環境現況

本樣站河床底質以粒徑較小之卵礫石與砂土為主，水流形態主要以大面積緩流深水為主，水色混濁，目視有市區排水匯流入樣站範圍，河道中存在多座水中橫向構造物(圖 4-4-51)。

109 年 6 月調查結果共計 1 科 1 種為雜交吳郭魚共 16 隻次，無紀錄原生魚種，軟體動物 1 科 1 種福壽螺 3 隻次，皆為外來種，本季調查無採獲任何蝦蟹類動物(附件 4)。

本季調查結果經分析皆無原生魚類與洄游魚類等關注物種紀錄，當地水域生態現況因遭外來種大量入侵且水質欠佳，現為生態劣化之環境，較無明顯因工程施作所產生之影響。

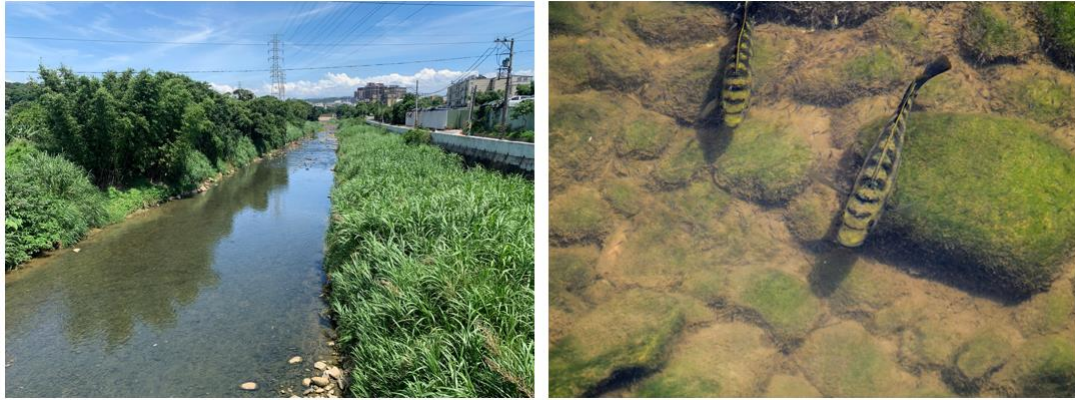
**圖 4-4-52 社子溪月眉橋下游至慈恩橋右岸護岸治理工程(含慈恩橋及成功橋改建)(未施工段)- 環境現況及水域物種照片**

本樣站河床底質以粒徑較小之卵礫石與砂土為主，水流形態主要以大面積緩流淺水為主，整體水色因底質石塊表面佈滿底藻而呈現綠色狀況，目視河道中無明顯水中構造物存在，兩側多為草灘地為主(圖 4-4-52)。

109 年 6 月調查結果共計 2 科 2 種為雜交吳郭魚共 14 隻次、豹紋翼甲鯰共 6 隻次，無紀錄原生魚種，軟體動物 1 科 1 種福壽螺 6 隻次，皆為外來種，本季無採獲蝦蟹類紀錄(附件 4)。

本季調查結果經分析皆無原生魚類與洄游魚類等關注物種紀錄，當地水域生態現況因遭外來種大量入侵且水質欠佳，現為生態劣化之環境，較無明顯因工程施作所產生之影響。

社子溪各調查樣站僅採獲外來魚種，無原生魚種採獲紀錄，環境狀況水面漂浮大量泡沫，網具、籠具回收時可嗅出異臭，顯示水質狀況較差，不適於水質條件要求較高、耐汙性較差之原生魚種棲息於此。以生物指標檢測汙染程度多為重度汙染，顯示該區水域生態處劣化狀況。
