# 「全國水環境改善計畫」

## 【桃園市大漢溪上游埔頂排水水質淨化工程】

### 整體計畫工作計畫書

申請執行機關：桃園市政府

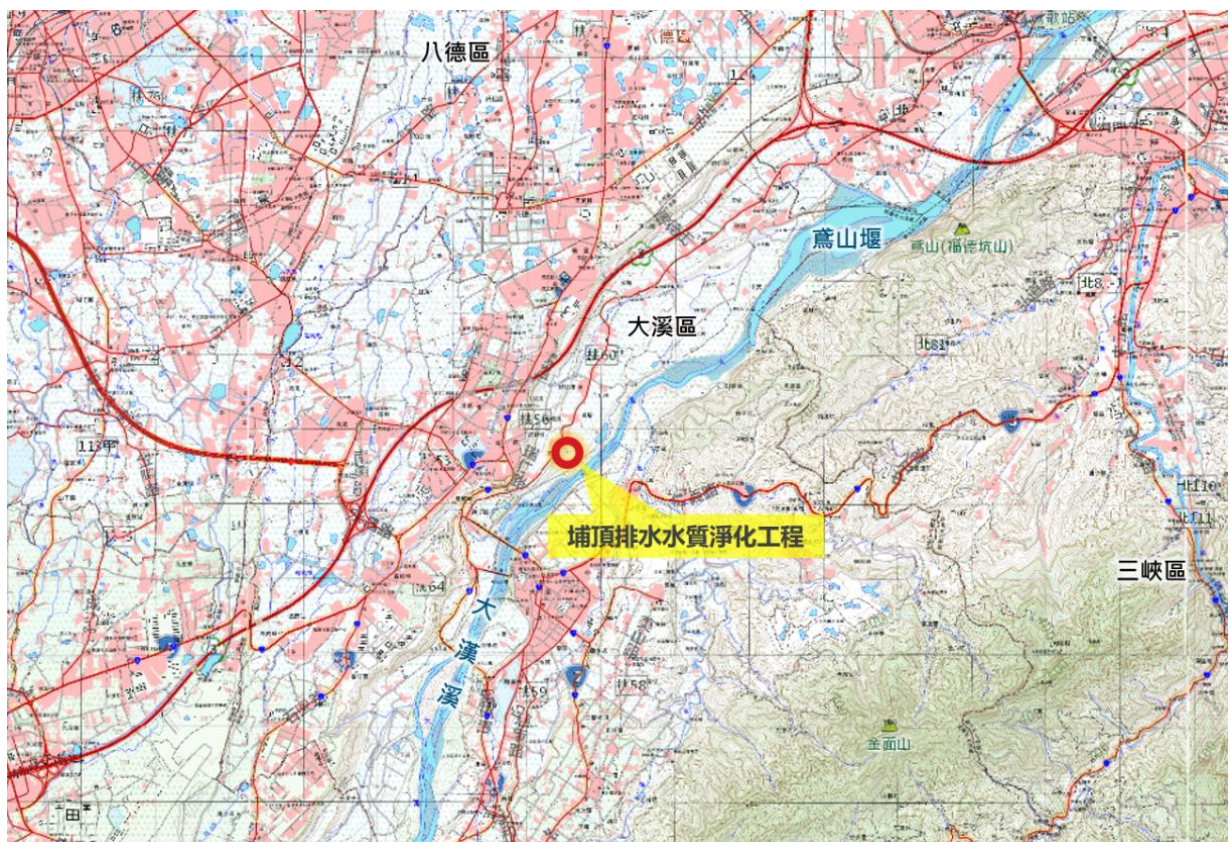
圖1 本計畫範圍1/25000地形圖

本計畫工作範圍為於桃園板新水源區內之埔頂排水進行水質現地處理設施規劃設計作業，執行範圍如圖 1 及圖 2 所示，本計畫之用地範圍以埔頂排水下游旁至下游山豬湖跨橋周邊之河川浮覆地，規劃設計面積約為 30 公頃。

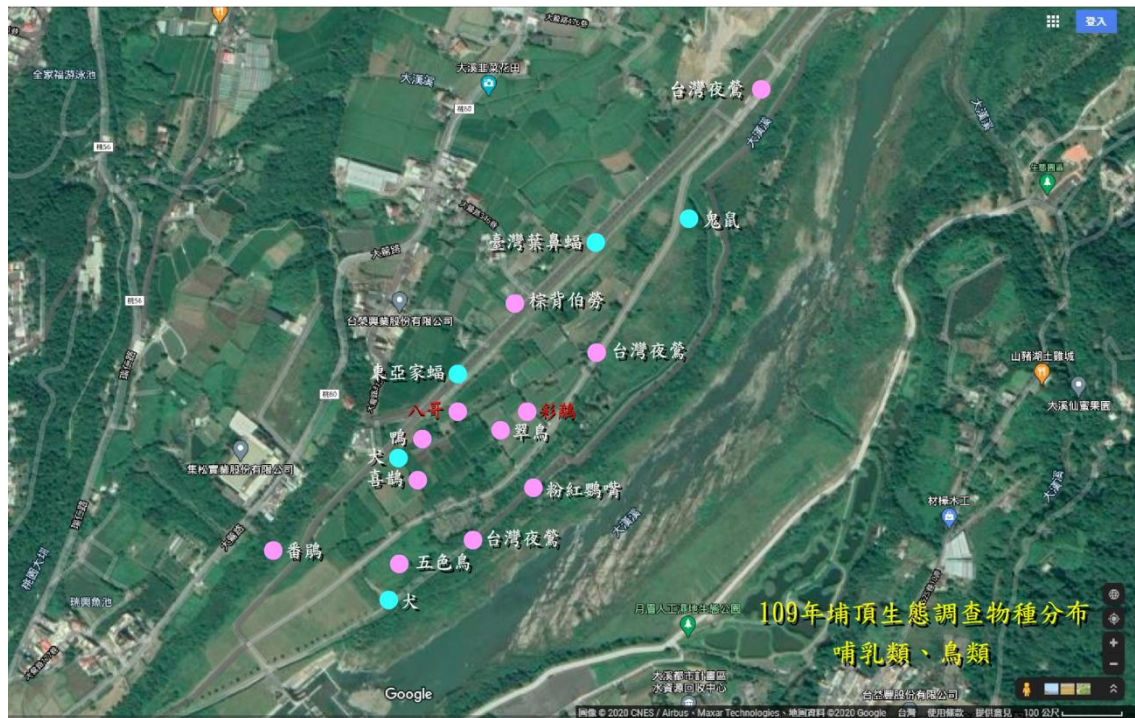
圖4 生態補充調查哺乳類、鳥類熱點分布圖

於 109 年 8 月 6 日至 8 月 25 日共觀察到 22 科 35 種鳥類，調查期間出現二級保育類 2 種：八哥 2-4 隻及彩鷸 1 對；彩鷸出現於水稻田，出現點位請參考圖 4。夜鶯為夜行性，入夜後在整個園區車道上停歇。保育類八哥則數量不，多混群在其他外來種八哥鳥群中。整體觀察八哥類(保育類八哥除外)、麻雀、白頭翁、大卷尾及鳩類等普通鳥類有族群優勢。黑鳶及魚鷹常在附近大漢溪區域空中出現振翅盤旋，但本次調查期間未觀察到該保育類猛禽出現。區域內有鳥網，發現翠鳥中網死亡。

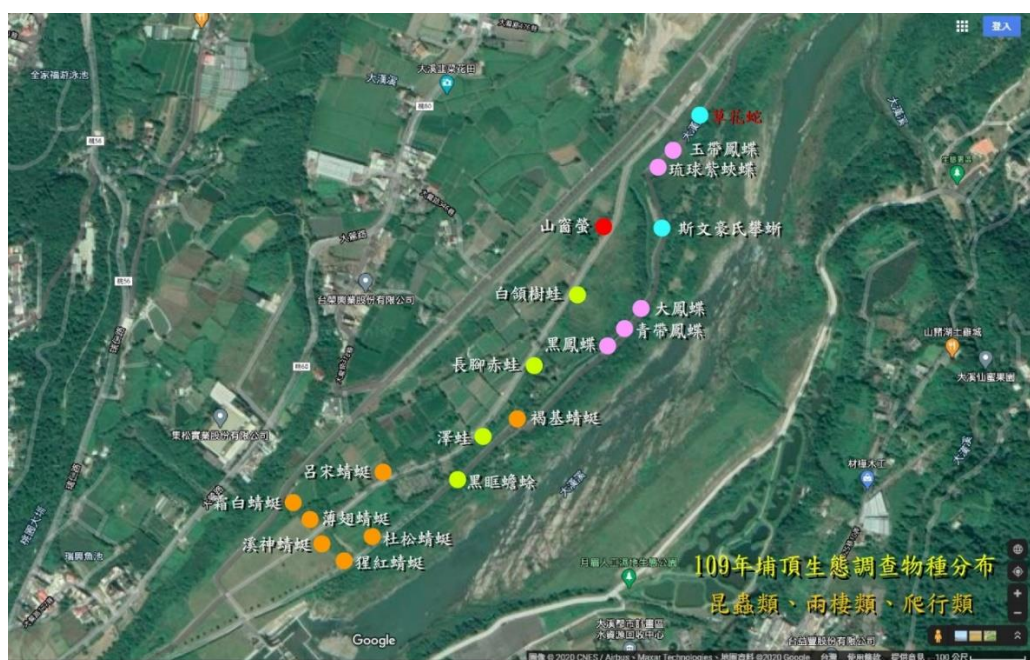
圖5 生態補充調查昆蟲類、兩棲類及爬行類熱點分布圖

於 109 年 8 月 6 日至 8 月 25 日共記錄有 4 科 9 種蛙類出現；調查範圍內其中無發現保育類物種。由於調查範圍內，地形屬性不同，水圳水流較強，水田、溝渠、池塘較緩水流，除皆可見到的普遍種類澤蛙外，水道區可以見到較多樹蛙，如面天樹蛙、布氏樹蛙等，農田區則赤蛙類數量較多，出現點位請參考圖 5。

於 109 年 8 月 6 日至 8 月 25 日觀察到 3 科 3 種，其中有 1 種保育類：草花蛇，出現點位請參考圖 5。草花蛇為近年增列隻保育類動物，出現在南端草叢區邊緣，但被路殺(腳踏車道)。常見的斯文豪氏攀蜥在本次的調查有發現，但在調查範圍邊緣。

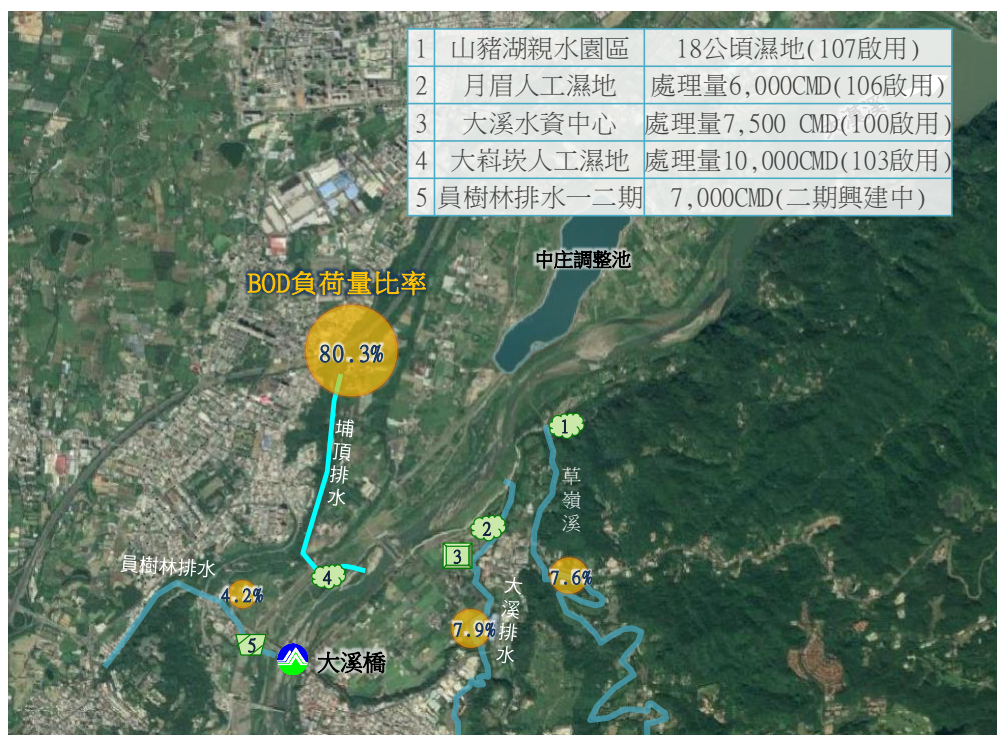
圖 14 計畫區相關排水負荷量比率比較

| 測站名稱 | 流量<br>(CMD) | 污染量(kg/day) | | | 負荷量比率(%) | | |
|---|---|---|---|---|---|---|---|
| 埔頂排水 | 51,408 | 952 | 171 | 1577 | 80.3% | 1.5% | 3.7% |
| 員樹林排水 | 6,480 | 50 | 4 | 277 | 4.2% | 0.0% | 0.6% |

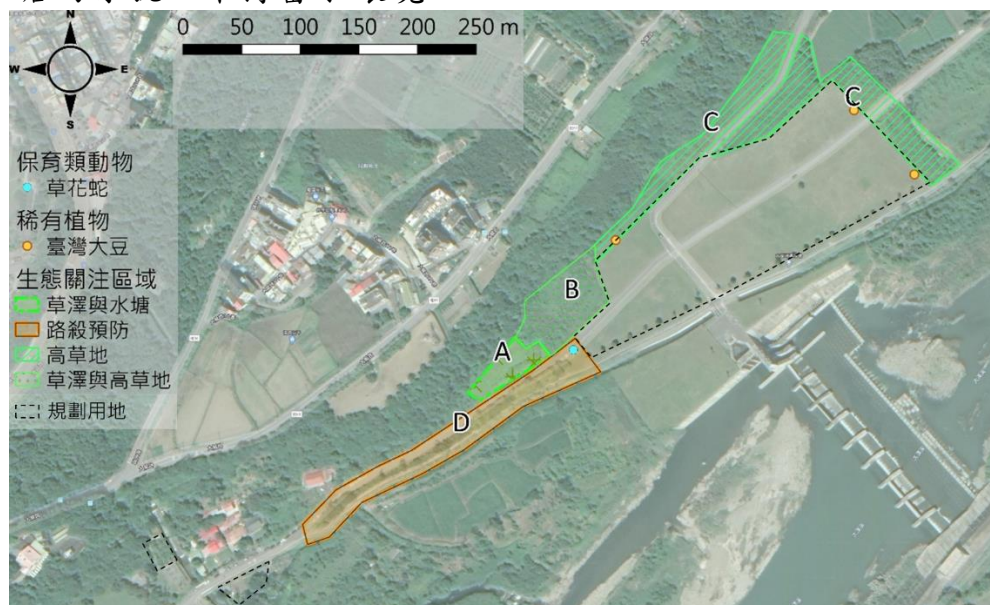
圖15 生態關注區域圖

本區西北側為次生林與竹林混生之山坡，東南側為大漢溪畔。其間雜有森林、竹林水塘、草澤、高草叢、短草地、水田、草溝與車道等環境。如圖 15 為本案初步繪製之生態關注區域圖，結果顯示規劃用地並未在生態關注區域。以下針對圖中所標示各區進行相關生態議題、衝擊、保育對策等進行說明：

A 區為水塘與草澤環境，為蜻蛉類與草花蛇、雨傘節等重要棲息環境。然因此區主要水源參雜有上游豆乾工廠排放的廢水，故水質可見白色混濁。可能影響上述野生動物的棲息利用。建議本區予以保存草澤與水塘的原貌，維持蓄水環境。

B 區目前為部分草澤與部分高草地，由於長草遮蔽，因此整體草澤與相對乾燥的長草地的分布與比例難以估算。長草地主要為象草、芒草等組成，草澤的部分則有在地民眾種植管理的茭白筍田。為了維持本區
