公共工程生態檢核自評表

# 老街溪右岸斷面 34 至斷面 41 護岸新建工程

## 工程生態檢核表 核定階段附表

## D-01 規劃設計階段現場勘查紀錄表

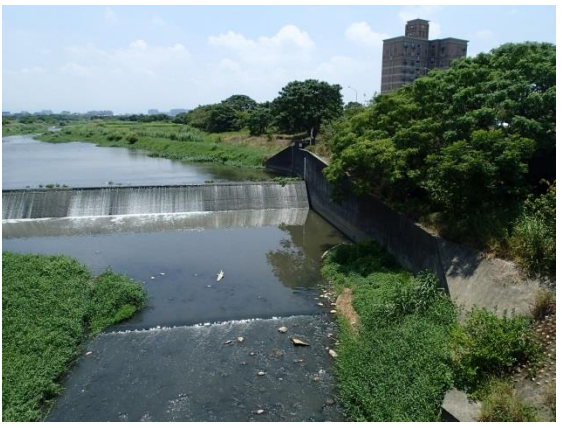
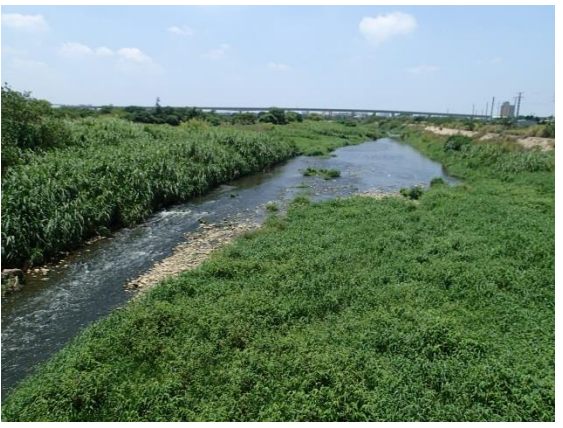
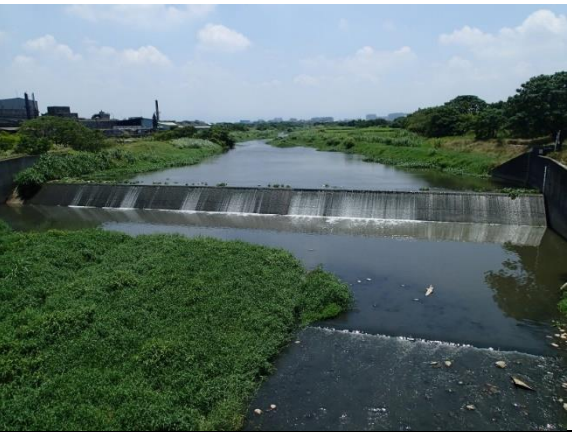
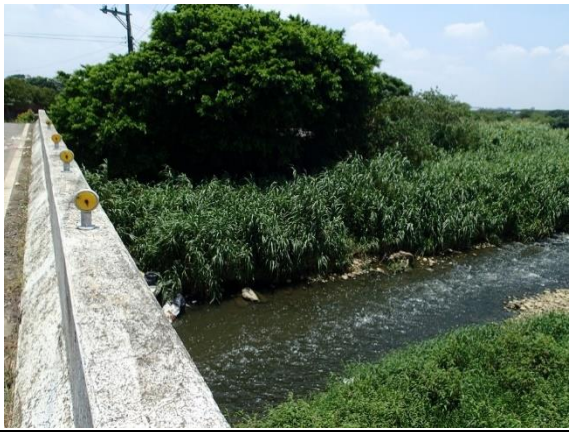
| <p>107/7/31 老街溪工區預定地周邊環境</p> | <p>107/7/31 老街溪工區預定地周邊環境</p> |

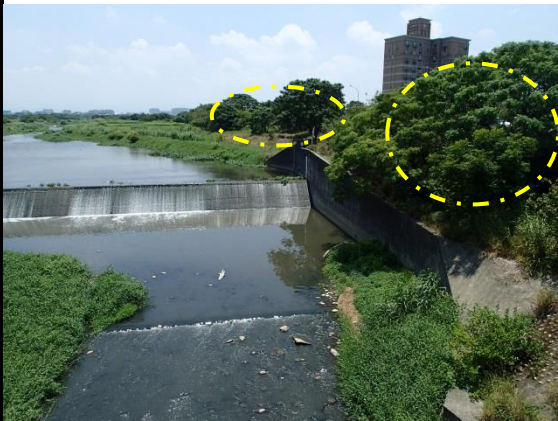
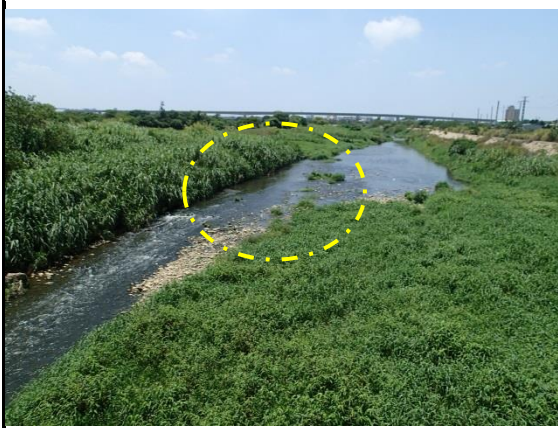
| <p>1.建議盡量保留河道兩岸大樹，樹幹圓周超過 70 公分或高度 5 公尺以上高度之喬木。</p> <p>2.建議保留河道中石灘地，此河道中觀察到許多水鳥覓食，會利用河道中的石灘地。</p> | | | |

- 3.工程施作護岸時建議半半施工，將溪水引流，不影響溪流水質。
- 4.施工完後不整平溪床，讓溪床恢復原本的樣貌，有些地方是石灘地，有些地方為深潭。

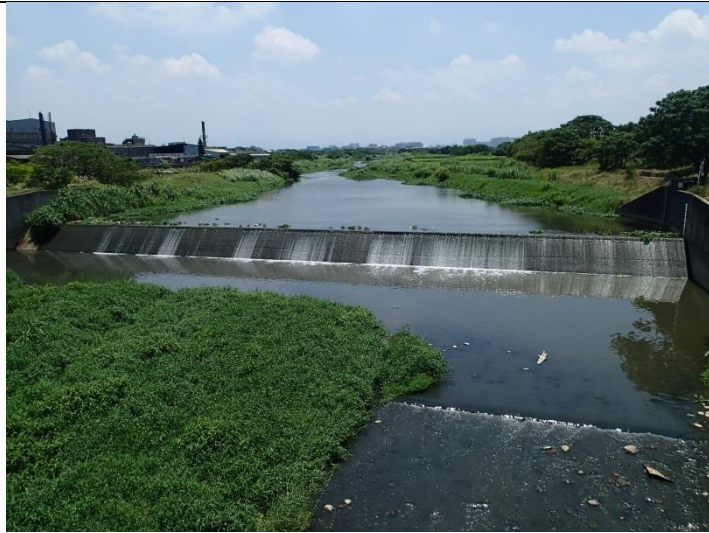
| 工程終點 (2018/07/31) 濱溪植被帶豐富 | | | | | |

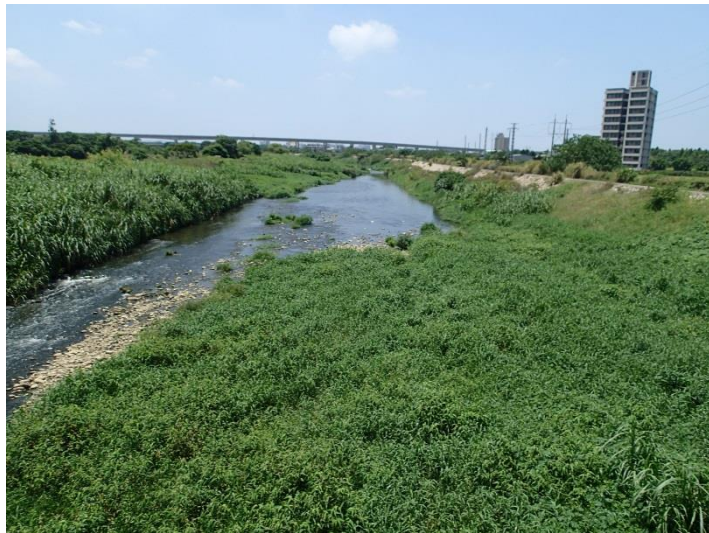
工程起點芝和橋，濱溪植被豐富，多為灌木叢及草生地(2018/07/31)

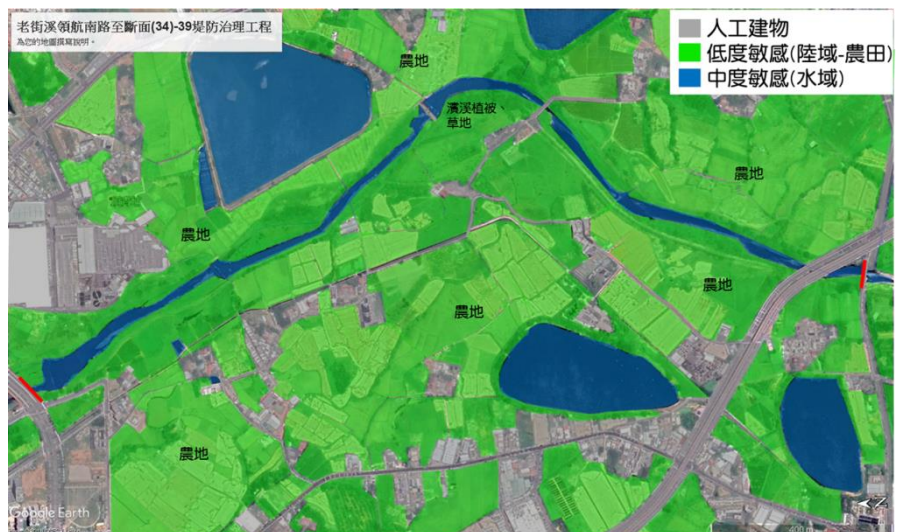
##### 5.生態關注區域說明及繪製：

此河段大多利用生物為水鳥，建議保留水鳥棲地。

[減輕]-施工時將溪水引流，維持水質乾淨(半半施工)  
[減輕]-完工後不整平河床  
[減輕]-部分混泥土護岸可視情況採用砌石或多孔隙工法  
[減輕]-保留 5 公尺高或樹幹圓周超過 70 公分之大樹

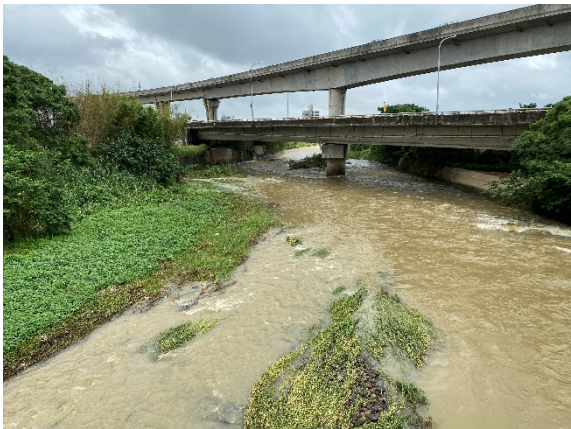
| <ol style="list-style-type: none"> <li>因大雨河水上漲，觀察到小白鷺及夜鷺在 41 斷面左岸濱溪帶及樹木棲息，建議施工時勿擾動左岸濱溪帶及喬木，讓生物在右岸施工時可以躲避棲息。</li> <li>桃園大圳第 5-6 號池與老街溪中間次生林調查到白鼻心，濱溪帶預定為紅冠水雞營造區，白鼻心主食為果實、需要森林型態的棲地及為夜行性活動，紅冠水雞活動範圍大約 200 平方公尺，建議此區次生林及濱溪帶以禁擾區方式整區保留，施工時間在 8 點過後到 5 點之前。</li> <li>禁擾區及保全樹木位置請明確標示在設計圖書說，並說明保護措施施作方式，建議以喬木連同周圍草叢區塊性的以警示帶包圍，讓現有生物爬蟲類、哺乳類及鳥類有躲避空間。</li> </ol> | | | |

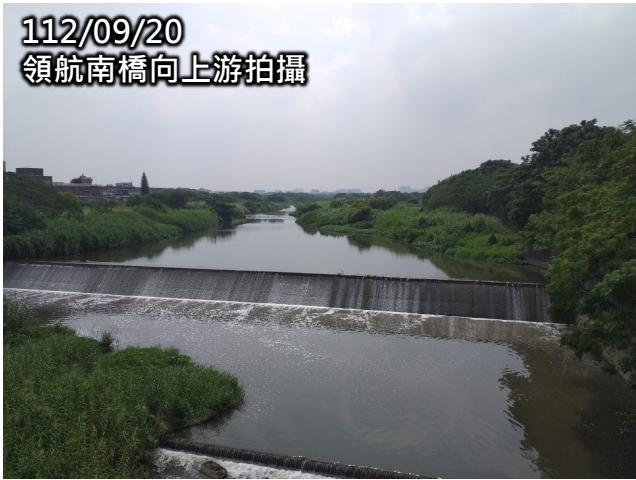
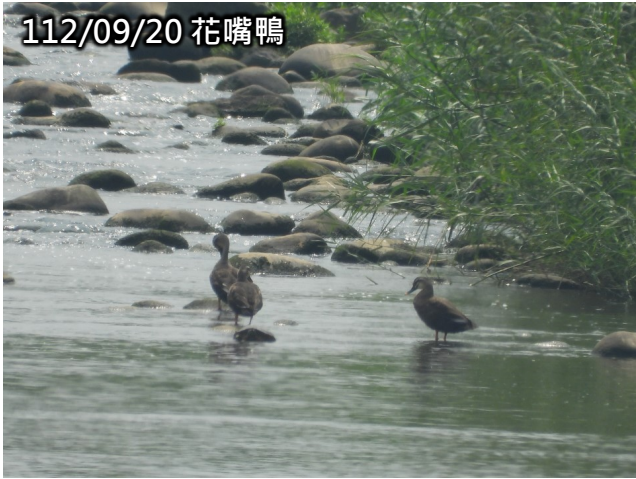
| <p>112/09/20<br/>領航南橋向上游拍攝</p> <p>112/09/20 花嘴鴨</p> <p>現場勘查於座標(WGS84) 24.998555, 121.212894 處石灘地拍攝到數隻花嘴鴨，花嘴鴨屬於冬候鳥，在台度冬族群以 11 月到翌年 2 月間數量最高。該處石灘地過去生態檢核亦曾記錄到同為冬候鳥之小水鴨，顯示其為冬候鳥常利用之棲地。若未來工程在 11 月至翌年 4 月間施作的話，建議可先暫緩鄰近此區段之工項，待候鳥離去後再行施做，並盡量降低對河道之影響。</p> | | | |
