附錄五、南坎溪流域-霄裡溪 2K+000~2K+200 及  
2K+700~3K+450 護岸加高應急工程

公共工程生態檢核自評表

| 工程基本資料 | 計畫及工程名稱 | 霄裡溪 2K+000~2K+200 及 2K+700~3K+450 護岸加高應急工程 | | 設計單位 | 待招標 | | |

# 工程生態檢核表 核定階段附表 P-01(1/2)

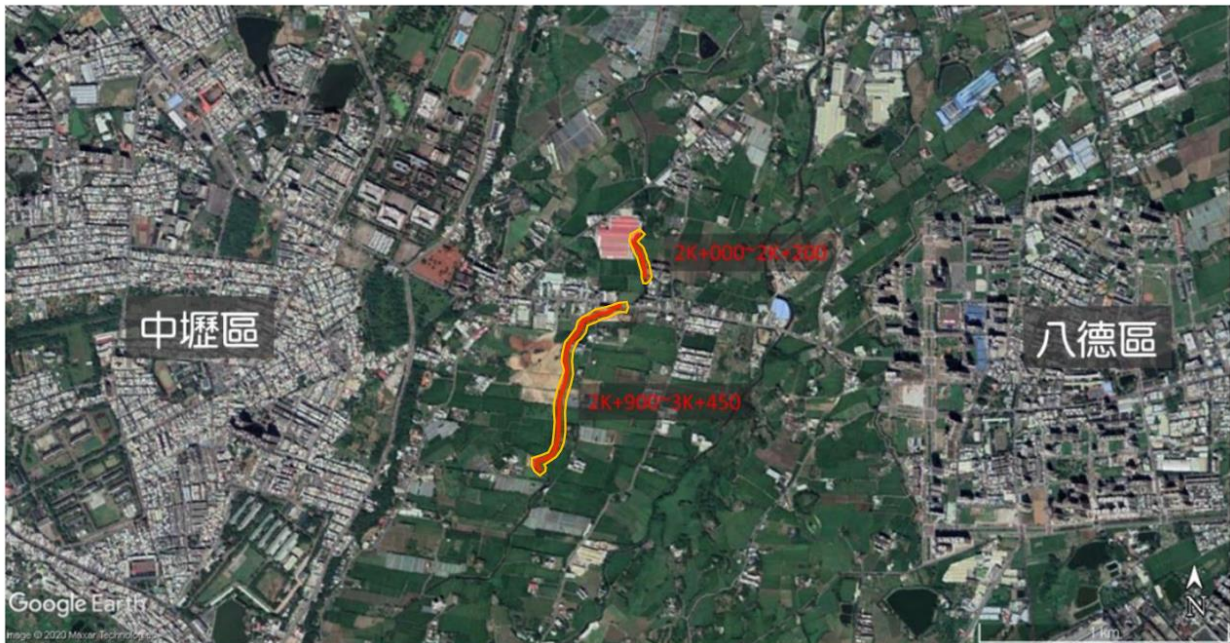
附表 P-02 施工擾動範圍圖

- 1.本表由生態專業人員填寫。
- 2.施工擾動範圍圖就現有可取得資料以黃線簡單描繪。
- 3.相關圖片欄位不足時，請自行加附頁。
