# 大堀溪斷面 84-2 至斷面 85 左岸護岸新建工程

## D-01 規劃設計階段現場勘查紀錄表

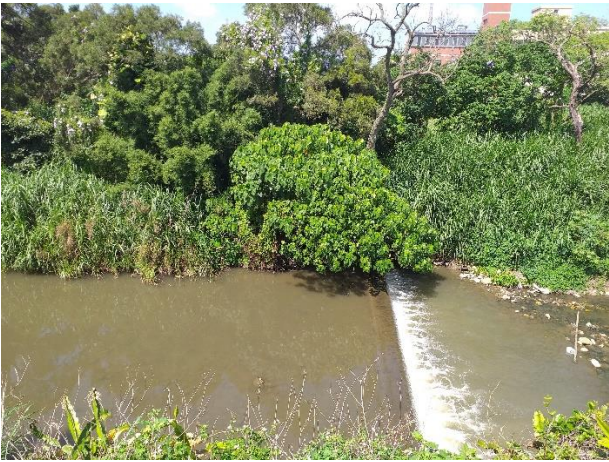
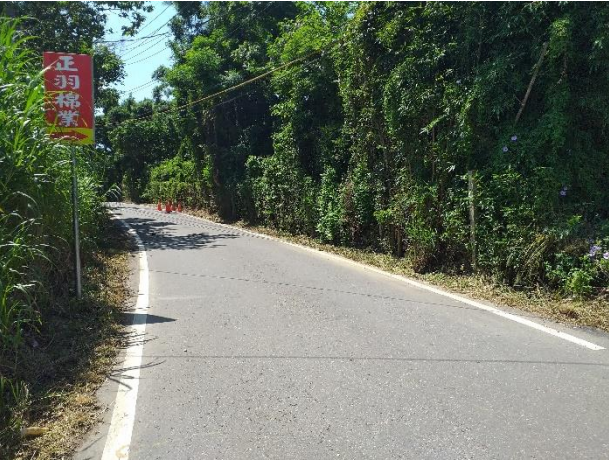
| <br> | | <p>1. 預定工區左岸次生林植被多樣、層次豐富，現勘有發現黃頭鷺、夜鷺、大卷尾在樹上棲息。次生林樹種包括苦楝、茄苳、構樹、小葉桑、山黃麻、野桐等，可看到數種蜻蛉目、蟬類、蝶類昆蟲棲息其間。建議興建護岸時可以盡可能縮小範圍並沿既有道路邊施作，保留濱溪帶 10 公尺以上植被。</p> | |

| | | <p>1. 遵照辦理，本案將保留濱溪植被帶 10 公尺以上，以維護原有棲地之生物多樣性。</p> | |

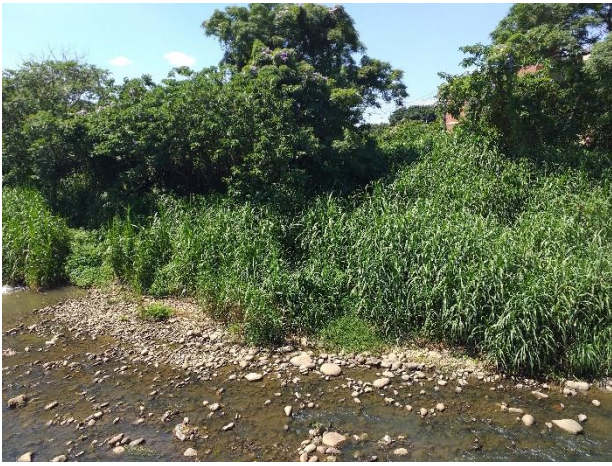
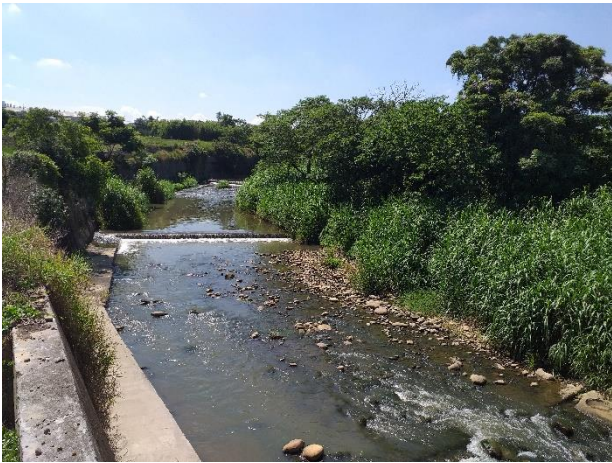
2. 工區旁河川流態豐富，可觀察到淺流、淺瀨、岸邊緩流、深流、深潭等棲地結構，且固床工皆不高，保留一定的河道連續性。建議護岸施作時，避免工程機具進入河道，保留自然底質與河川樣態。

2. 遵照辦理，本案施工過程會避免機具進入河道，保留自然底質與河川樣態。
