# 新屋溪志滿橋下游斷面 79 至斷面 81.1 淹水改善工程生態檢核表

## D-01 規劃設計階段現場勘查紀錄表

# 工程生態檢核表 規劃設計階段附表

水利工程快速棲地生態評估表

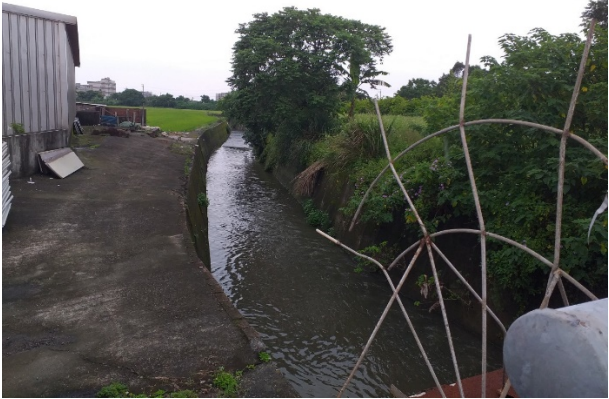
- 預定工區志滿橋至 0K+061 右岸為混和林及草生地混生，沿河岸樹徑大於 20 公分樹木建議設為保全樹木列冊並於設計圖說標定現地保留或移植位置，建議移至工區適合位置或是媒合其他單位，移植請參考「植物種植工程施工技術規範」第 02905 章-移植。
- 施工時建議半半施工，施工側下游宜設置簡易沉砂池，避免高濁度的水流入下游。施工須跨越河面時，必須以鋼板鋪設在河道上，避免怪手等機具直接輾壓河床造成水流混濁。
- 河道拓寬以及拆除固床工所產生的土方石塊建議可以留部分堆疊於護岸邊，或是將石塊放置於河底，創造多樣水域型態，待施工完植被自然生長覆蓋，可以創造生物棲地以及水域緩衝區域，並可連接至上述的動物通道。

| | | <ol style="list-style-type: none"> <li>感謝委員指教，有關現況植栽，本工程已將全數原生喬木且非先驅樹種納入保全對象，包含 2 棵海桐、2 棵山芙蓉、4 棵苦楝、7 棵水柳及 1 棵烏白，共計 16 棵。(均未達桃園市樹木保護自治條例中受保護樹木規定)。後續相關無法就地保留之喬木將就近區內移植，並營造綠帶環境，而有關第 02905 章移植本案已納入施工規範。</li> <li>感謝委員指教，在有用地可供使用的前提下，有關簡易沉砂池之相關建議納入後續工程規劃，另有關施工機具使用建議則納入施工規範，以避免影響現況河床。</li> <li>感謝委員指教，在不影響通洪斷面及水理演算成果的前提下，相關建議納入後續工程規劃，以利營造新屋溪多樣性之生態環境。</li> </ol> | |

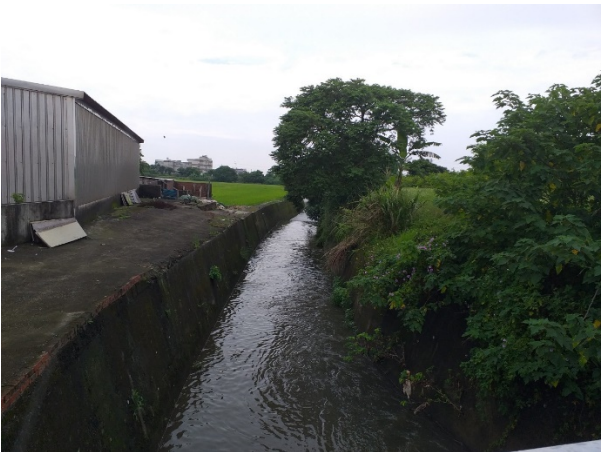
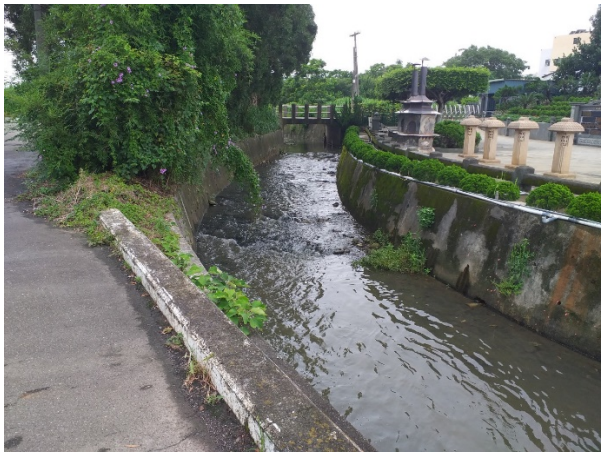
| 工區除志滿橋車流量較大外，其餘人為干擾較少，週圍為農田、廢棄菜園以及混和林組成，工區西北邊為桃園埤圳國家重要濕地埤塘第十一支線十一號池，並以一條小溝渠聯通工區範圍右岸0K+061，目前此連通溝渠為無水的狀況，並有垃圾堆積。工區範圍志滿橋下游至0K+061右岸為廢棄菜園及混和林，沿岸可以看到山黃麻、構樹、苦楝、香蕉樹等，觀察到麻雀、白頭翁、綠繡眼、夜鷺、小白鷺、大卷尾、家燕在週圍活動，右岸0K+061至無名橋為農田，現場看到紅冠水雞進入稻田；志滿橋下游左岸為一處民宅外其餘皆為大片農田，河道內為三面光垂直水泥護岸及水泥底質，護岸幾乎無植被覆蓋，右岸混和林有垂落槭葉牽牛，溝渠為淺流且流速快，現場觀察到溝渠內有少部分垃圾，水中生物有吳郭魚以及福壽螺，少部分河道有水草。 | | | | |

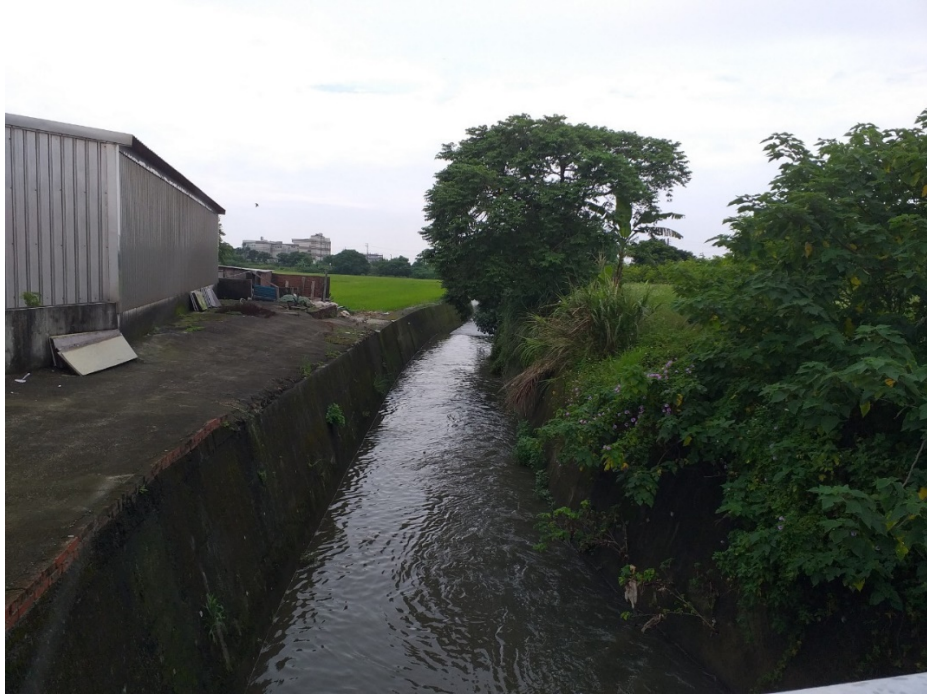
112/06/18 右岸沿水路樹木

1. 預定工區志滿橋至 0K+061 右岸為混和林及草生地混生，沿河岸樹徑大於 20 公分樹木建議設為保全樹木列冊並於設計圖說標定現地保留或移植位置，建議移至工區適合位置或是媒合其他單位，移植請參考「植物種植工程施工技術規範」第 02905 章-移植。
2. 施工時建議半半施工，施工側下游宜設置簡易沉砂池，避免高濁度的水流入下游。施工須跨越河面時，必須以鋼板鋪設在河道上，避免怪手等機具直接輾壓河床造成水流混濁。
3. 河道拓寬以及拆除固床工所產生的土方石塊建議可以留部分堆疊於護岸邊，或是將石塊放置於河底，創造多樣水域型態，待施工完植被自然生長覆蓋，可以創造生物棲地以及水域緩衝區域，並可連接至上述的動物通道。

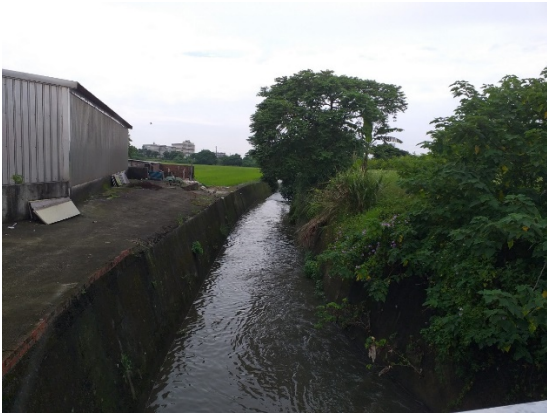
| | 112/06/18 志滿橋下游 | | 112/06/18 志滿橋上游 | |

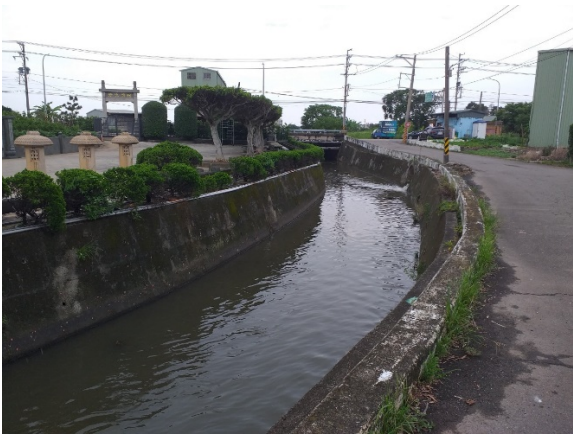
| | 112/06/18 志滿橋上游匯流口 | | | |

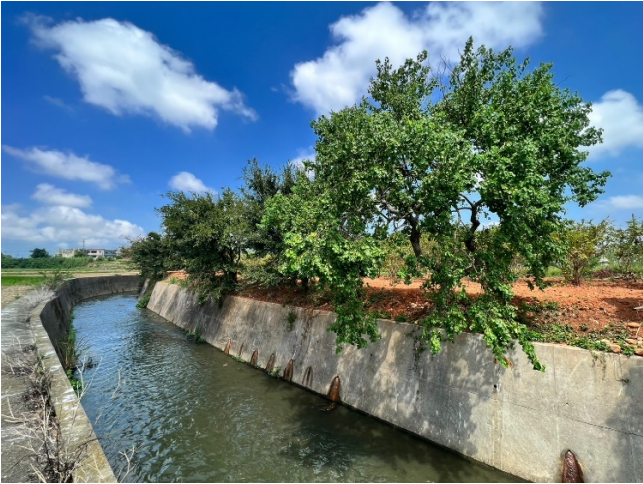
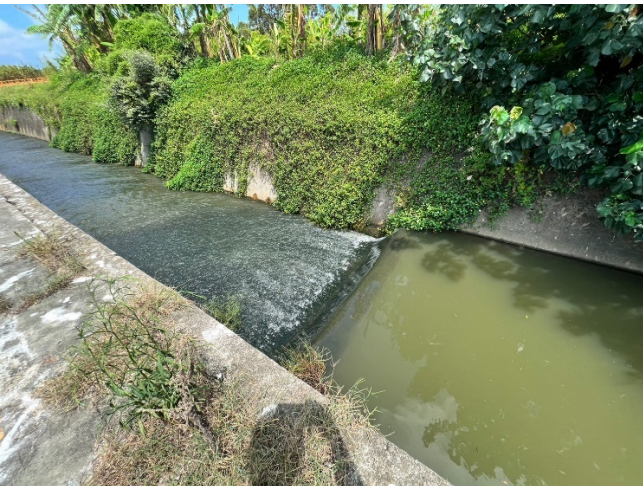
| | | <ol style="list-style-type: none"> <li>本案細部設計圖說已有規劃保全移植樹木，移植請參考「植物種植工程施工技術規範」第 02905 章-移植。需提前規劃進行樹木斷根及養根作業，避免倉促移植使樹木死亡。</li> <li>施工時建議半半施工，施工側設置排檔水設施並在下游設置簡易沉砂池，抑制高濁度的水流入下游。</li> <li>河道拓寬以及拆除固床工所產生的土方石塊建議可以留部分堆疊於護岸邊，或是將石塊放置於河底，創造多樣</li> </ol> | |

水域型態，待施工完植被自然生長覆蓋，可以創造生物棲地以及水域緩衝區域，並可連接至設計之動物通道，使動物通道不會直接通往深潭深流區。

| | | <ol style="list-style-type: none"> <li>感謝委員指教，有關現況植栽，本工程已將全數原生喬木且非先驅樹種納入保全對象，包含 2 棵海桐、2 棵山芙蓉、4 棵苦楝、7 棵水柳及 1 棵烏白，共計 16 棵。(均未達桃園市樹木保護自治條例中受保護樹木規定)。後續相關無法就地保留之喬木將就近區內移植，並營造綠帶環境，而有關第 02905 章移植本案已納入施工規範。</li> <li>感謝委員指教，在有用地可供使用的前提下，有關簡易沉沙池之相關建議納入後續工程規劃，另有關施工機具使用建議則納入施工規範，以避免影響現況河床。</li> <li>感謝委員指教，在不影響通洪斷面及水理演算成果的前提下，相關建議納入後續工程規劃，以利營造新屋溪多樣性之生態環境。</li> </ol> | |

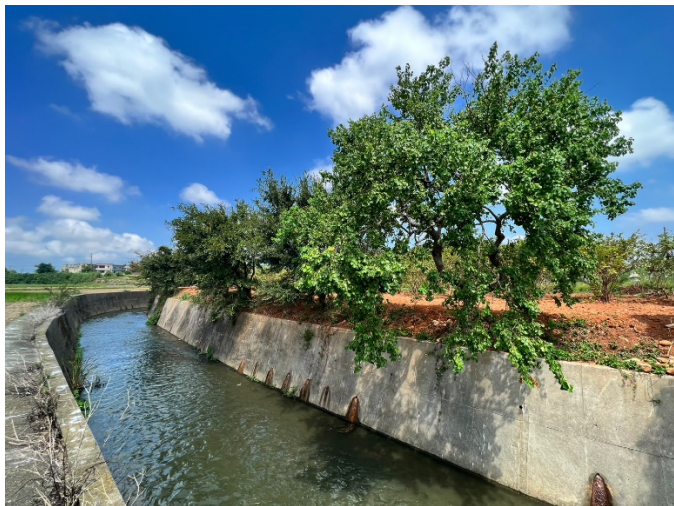
112/09/18 志滿橋下游

| 工區除志滿橋車流量較大外，其餘人為干擾較少，週圍為農田、廢棄菜園以及混和林組成，工區西北邊為桃園埤圳國家重要濕地埤塘第十一支線十一號池，並以一條小溝渠聯通工區範圍右岸0K+061，目前此連通溝渠為無水的狀況，並有垃圾堆積。工區範圍志滿橋下游至0K+061右岸為廢棄菜園及混和林，沿岸可以看到山黃麻、構樹、苦楝、香蕉樹等，觀察到麻雀、白頭翁、綠繡眼、夜鷺、小白鷺、大卷尾、家燕在週圍活動，右岸0K+061至無名橋為農田，現場看到紅冠水雞進入稻田；志滿橋下游左岸為一處民宅外其餘皆為大片農田，河道內為三面光垂直水泥護岸及水泥底質，護岸幾乎無植被覆蓋，右岸混和林有垂落槭葉牽牛，溝渠為淺流且流速快，現場觀察到溝渠內有少部分垃圾，水中生物有吳郭魚以及福壽螺，少部分河道有水草。 | | | | |

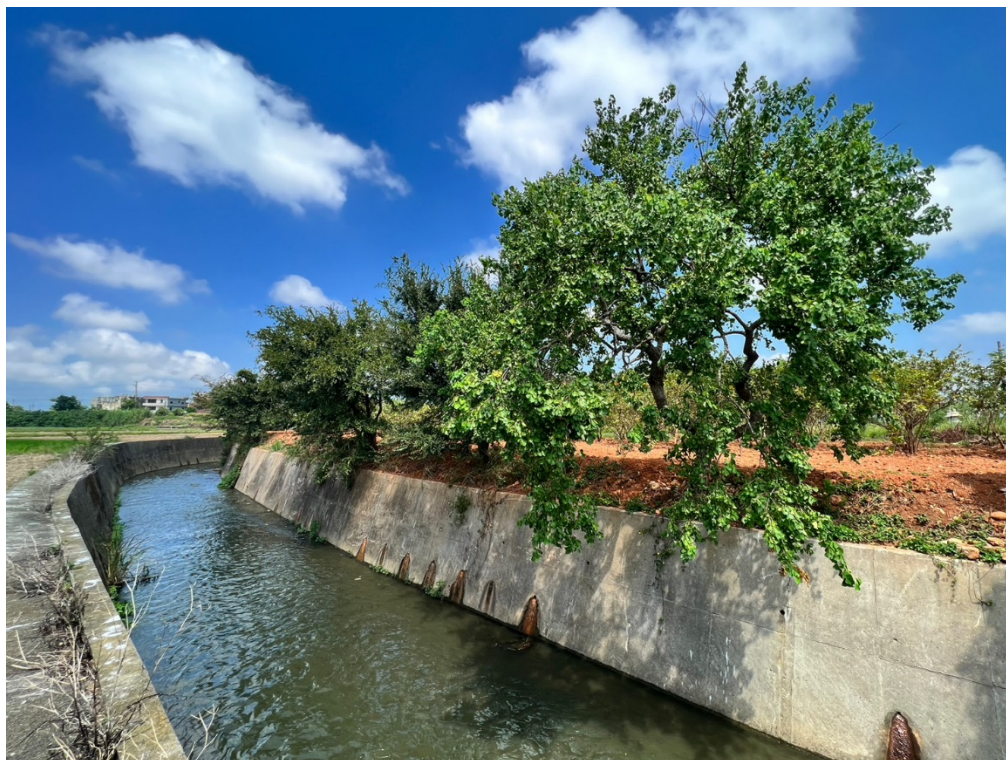
112/09/18 右岸沿水路樹木

1. 本案細部設計圖說已有規劃保全移植樹木，移植請參考「植物種植工程施工技術規範」第 02905 章-移植。需提前規劃進行樹木斷根及養根作業。
2. 施工時建議半半施工，施工側下游宜設置簡易沉砂池，避免高濁度的水流入下游。施工須跨越河面時，必須以鋼板鋪設在河道上，避免怪手等機具直接輾壓河床造成水流混濁。
3. 河道拓寬以及拆除固床工所產生的土方石塊建議可以留部分堆疊於護岸邊，或是將石塊放置於河底，創造多樣水域型態，待施工完植被自然生長覆蓋，可以創造生物棲地以及水域緩衝區域，並可連接至設計之動物通道。

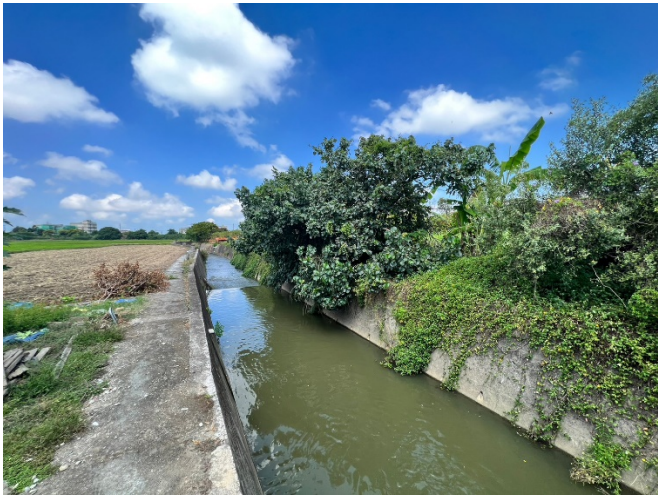
| | 112/09/18 志滿橋下游 | | 112/09/18 志滿橋上游 | |

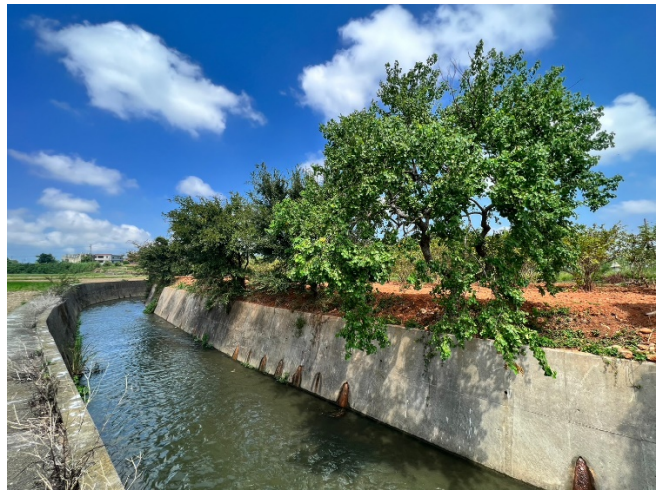
| | 112/09/18 志滿橋下游右岸喬木 | | 112/09/18 志滿橋下游棲息魚類 | |

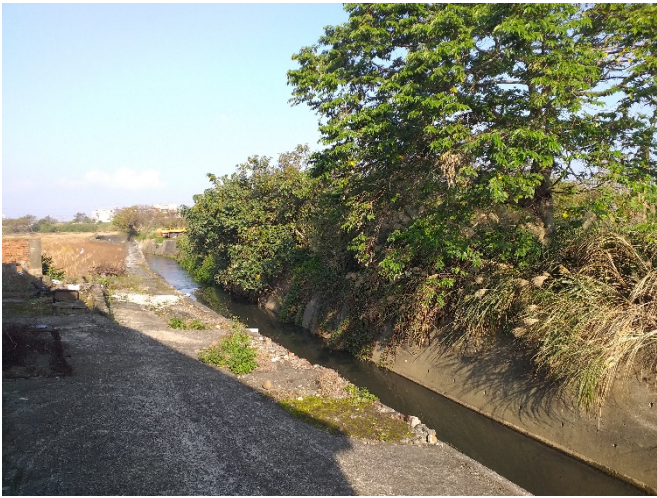
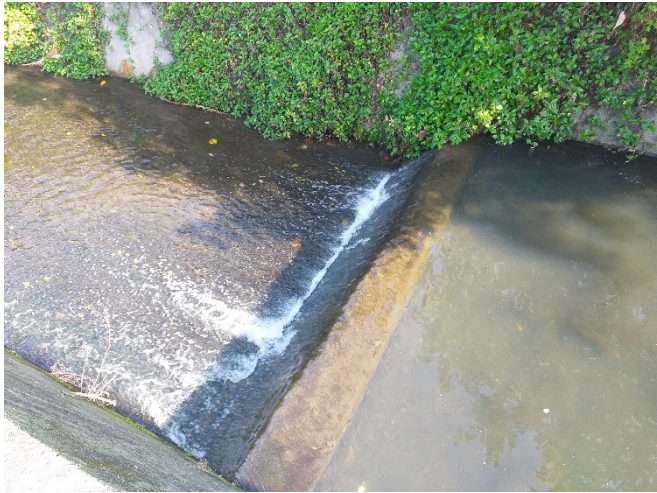
| <p>環境現況與前次勘查情形大致相同，本案細部設計圖說已有規劃保全移植樹木(圖號 DP01~DP07)，移植請參考「植物種植工程施工技術規範」第 02905 章-移植。若預計工期時間緊迫，需考慮提前辦理移植，避免斷根養根時間不足。</p> | | | |

| <br> | | <p>感謝指教，有關喬木移植作業，已將第 02905 章-移植納入施工規範，後續施工將依相關作業規範辦理。</p> | |
