# 後湖逐浪天梯工程

## 生態檢核報告書

主辦機關：桃園市政府海岸及資源循環工程處

「後湖逐浪天梯工程」  
施工前生態檢核報告  
(鼎燁營造股份有限公司委辦)

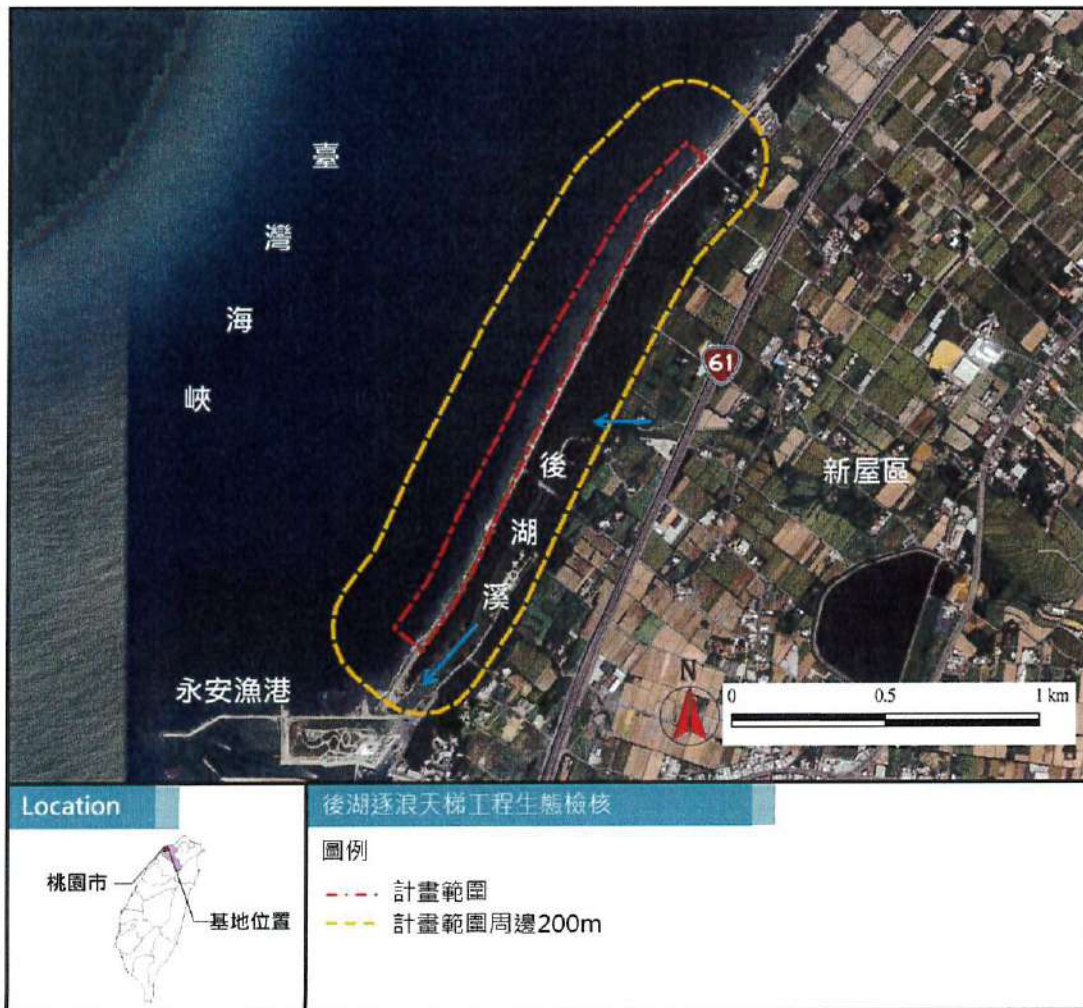
圖 1-1、後湖逐浪天梯工程範圍

計畫範圍內主要為海岸環境，主要環境類型包括藻礁區、沙灘地、建物、草生地及防風林等。藻礁保護區因大潭火力發電廠興建突堤，產生突堤效應，海岸沖蝕後退，藻礁區露出範圍以觀新藻礁最為寬廣，由潮下帶最外緣至沙灘內側，縱深可達 400 公尺，有些地方連續性較差者，則分布成綴礁 (patching coral) 狀態。

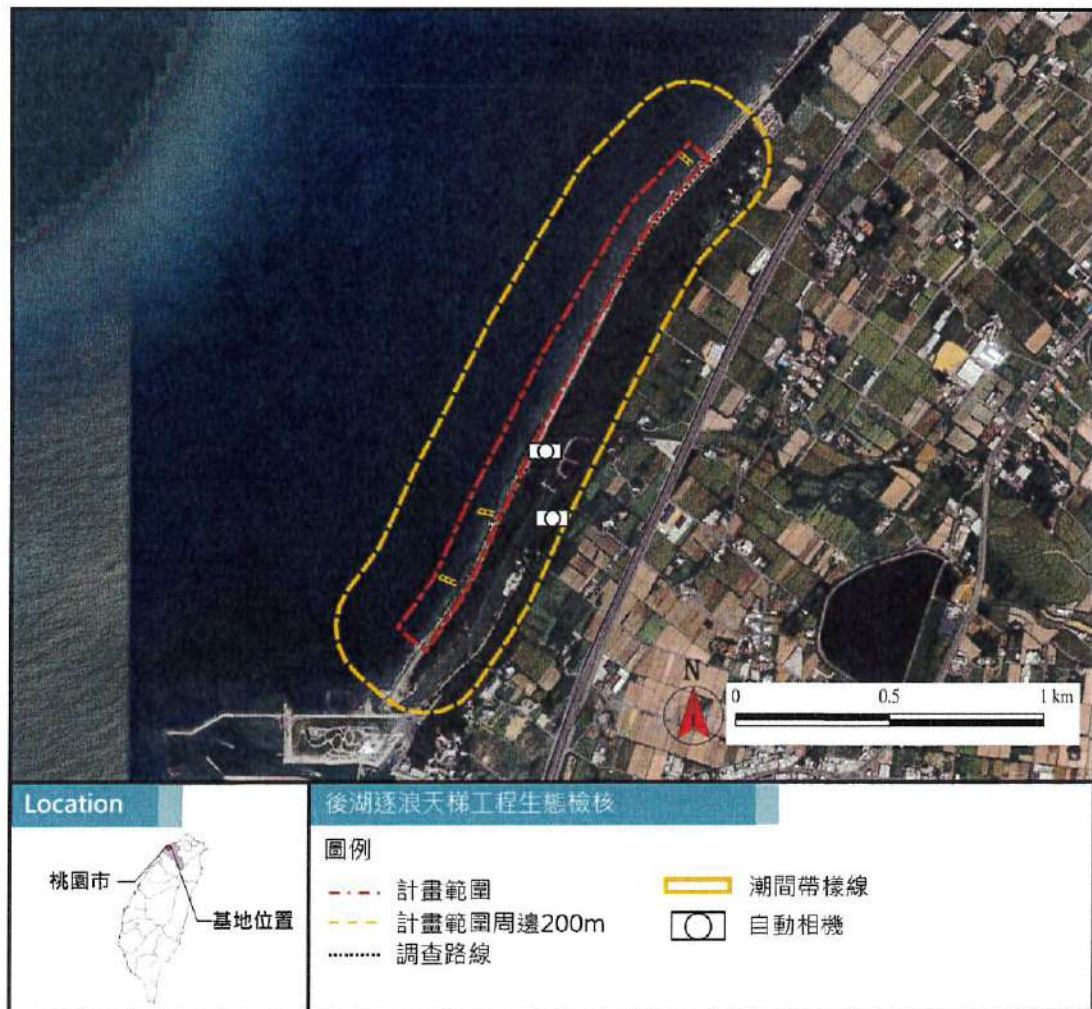
圖 4-1、後湖逐浪天梯工程調查樣線圖

本案生態調查項目為陸域生態(鳥類、哺乳類)、水域生態(魚類、蝦蟹螺貝類及環節動物)。陸域生態調查範圍為計畫區(海岸線約 2 公里)及鄰近區 200 公尺範圍，水域測站於觀新藻礁保護區海岸整治工程沿線設置 3 處潮間帶樣線(各長 50 公尺寬 3 公尺)(圖 4-1)。

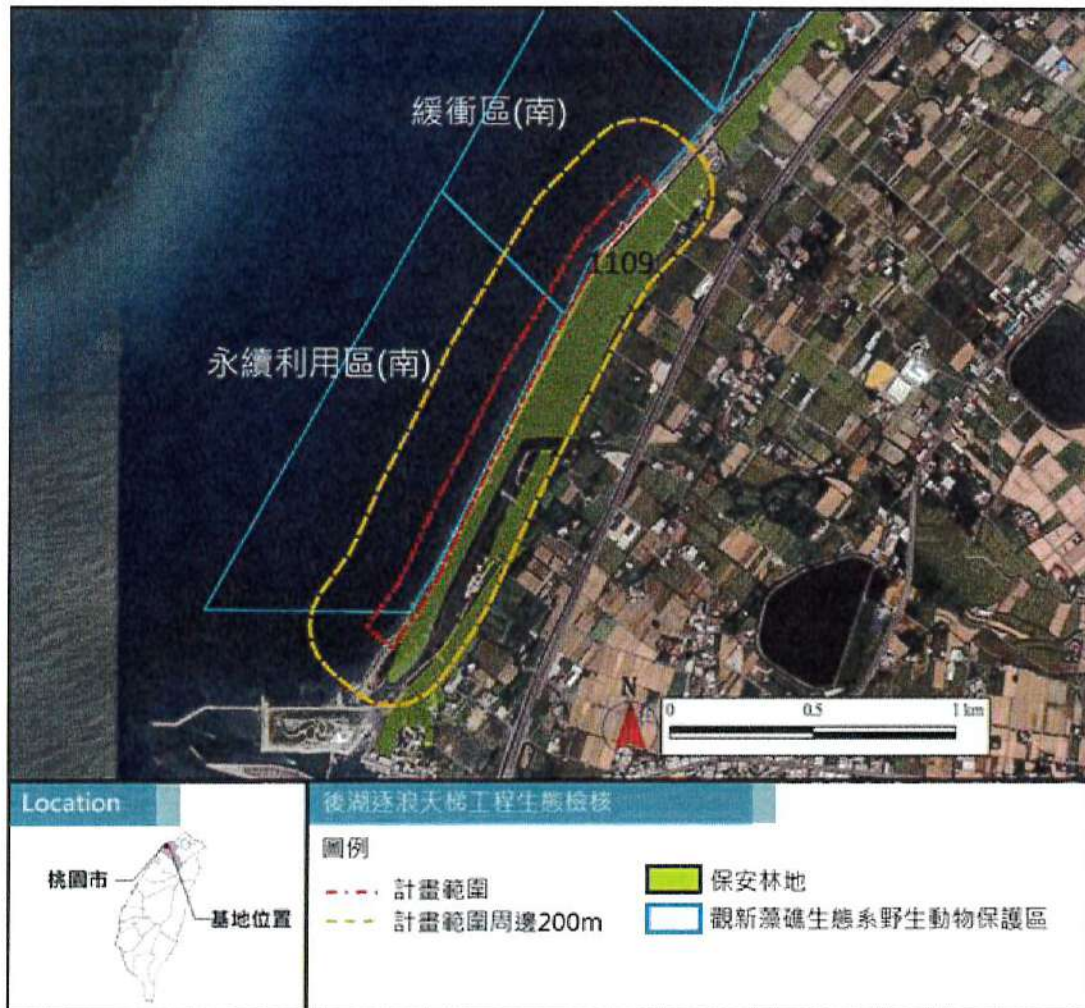
圖 5-1、後湖逐浪天梯工程保全對象及區域

水域及底棲生物調查中，以潮間帶礁岩常見之物種為主，分布狀態以藻礁區域紀錄較多物種及數量；故於施工階段應減少工程對藻礁區與水質之干擾。保育對策及範圍以下列舉之(圖 5-1)。

本案海岸線為桃園觀新藻礁野生動物保護區，潮間帶底棲生物種類繁多；而防風林地植被由木麻黃、黃槿及林投等海岸植物組成，該區域為許多鳥類及海岸地棲生物之棲息地，如鷺科鳥類、冬候鳥及陸生性寄居蟹等。由於本案為海岸工程作業區比鄰藻礁區及防風林，施工可能會造成干擾或造成遷徙障礙，故潮間帶及保安林應作為本案之保全區域。

(1)保留自然度高海岸防風林，並禁止工程擾動施工範圍外區域(潮間帶藻礁區域)；並以既有道路作為施工便道使用，減少植被移除面積。

(1)工程物料暫置區應優先堆置於堤防或道路，禁止堆置於海岸防風林內；土方集中堆放處並以防塵網覆蓋，減少揚塵污染。

(2)施工車輛及機具出入易造成揚塵，覆蓋周圍林木葉片表面，對當地植物產生的氣孔堵塞現象，不利植物生長，故應定時對施工道路及車輛進行灑水降低揚塵量。

(3)施工期間產生之工程及民生廢棄物應集中分類並加蓋處理，並帶離現場，避免野生動物遭誤食，或因海風吹拂堆積於海岸構造物成為海岸垃圾。

(4)工程施作使用低噪音機具及工法，降低堆周邊野生生物的干擾。

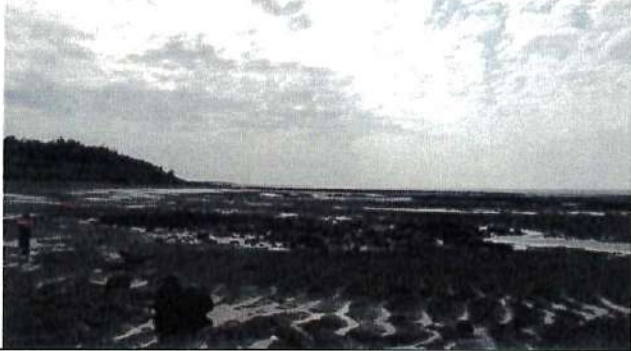
| 潮間帶北側樣站環境照 | 潮間帶中側樣站環境照 |

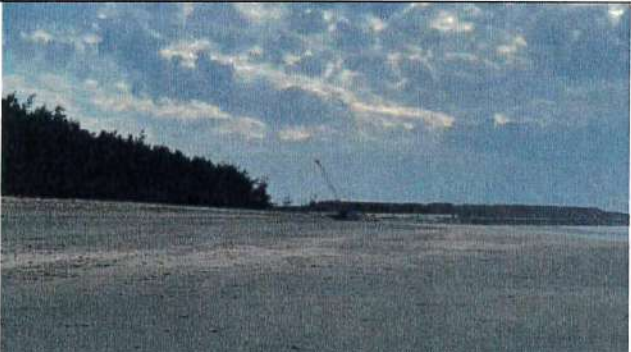
| 潮間帶南側樣站環境照 | 計畫區環境照-目前施工動線 |

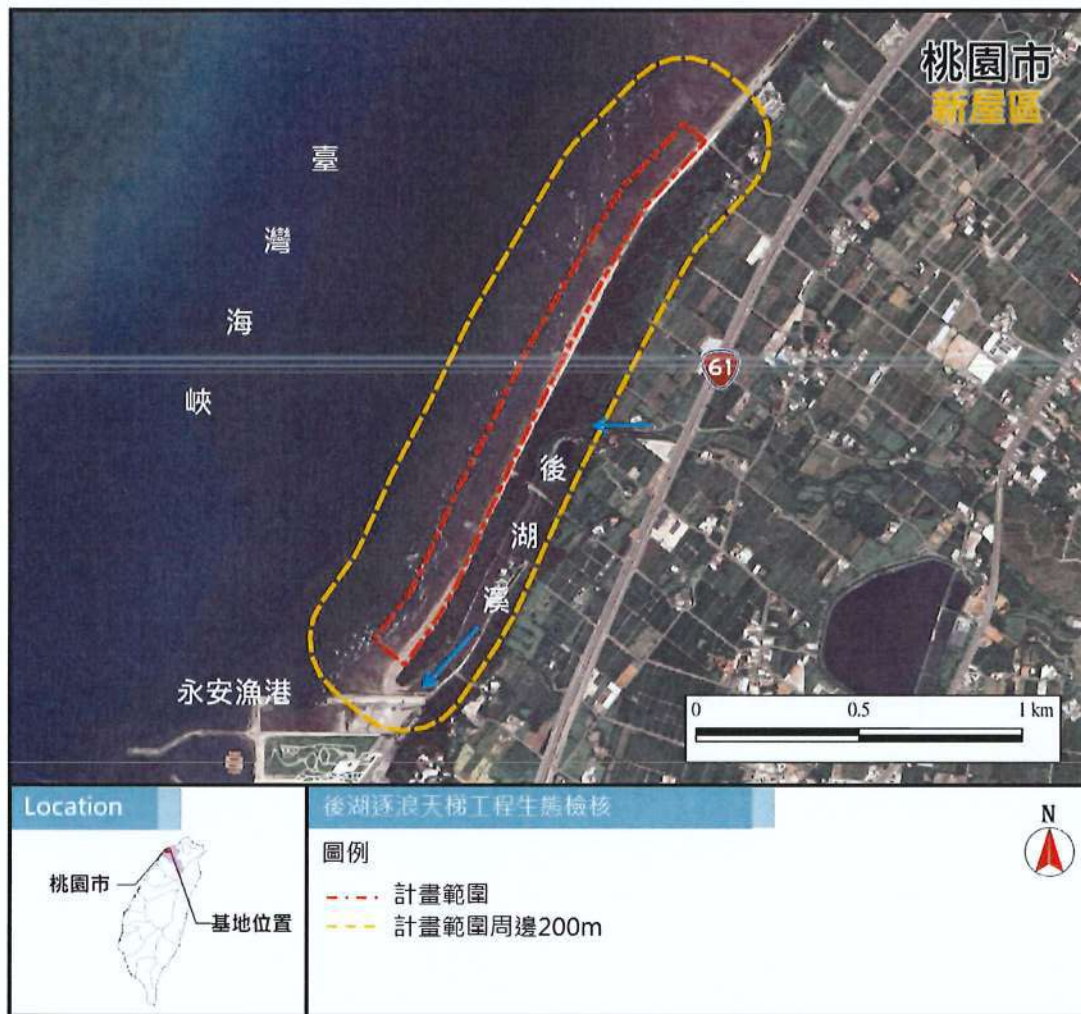
圖 1-1、後湖逐浪天梯工程範圍

計畫範圍內主要為海岸環境，主要環境類型包括藻礁區、沙灘地、建物、草生地及防風林等。藻礁保護區因大潭火力發電廠興建突堤，產生突堤效應，海岸沖蝕後退，藻礁區露出範圍以觀新藻礁最為寬廣，由潮下帶最外緣至沙灘內側，縱深可達 400 公尺，有些地方連續性較差者，則分布成綴礁 (patching coral) 狀態。

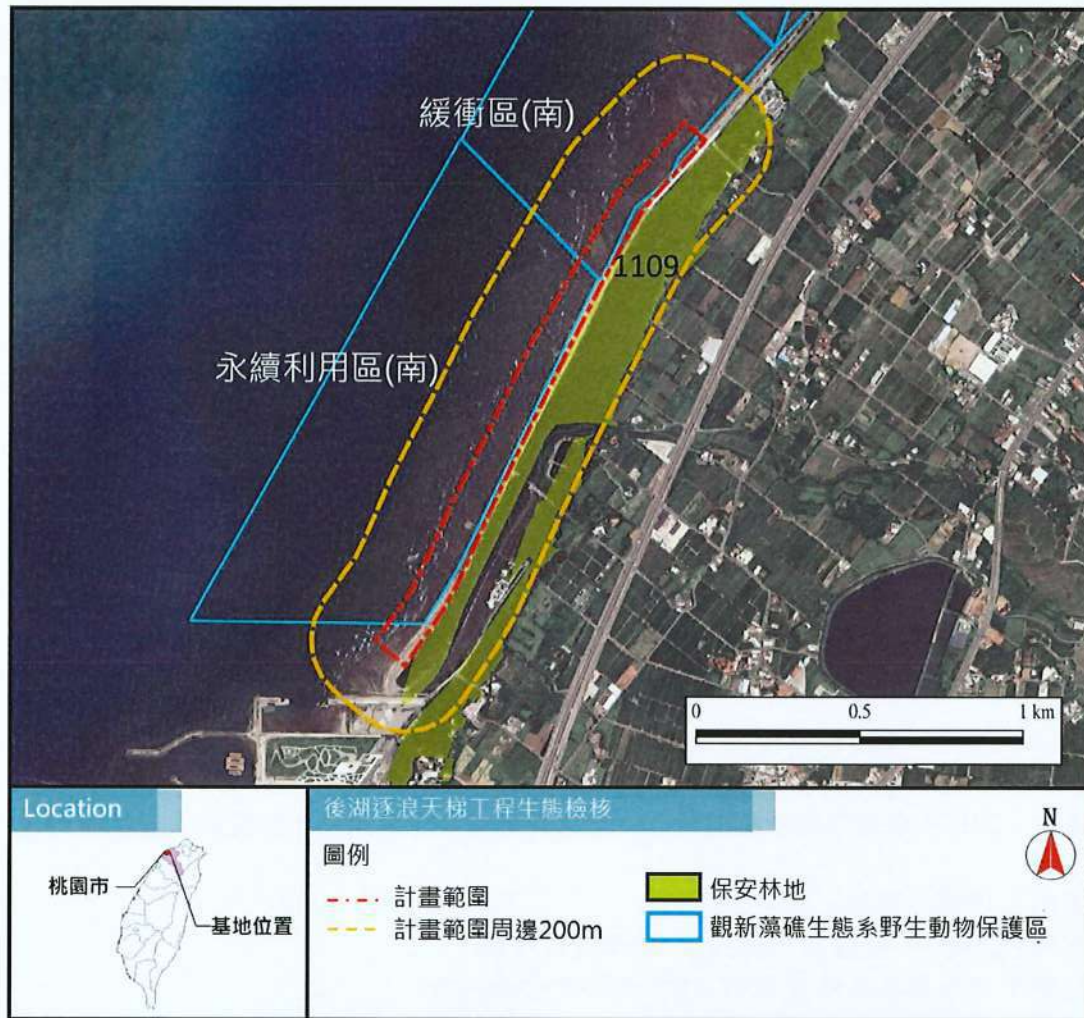
圖 5-1、後湖逐浪天梯工程保全對象及區域

(3)施工期間產生之工程及民生廢棄物應集中分類並加蓋處理，並於當日帶離現場，避免野生動物遭誤食，或因海風吹拂堆積於海岸構造物成為海岸垃圾。

(4)工程施作使用低噪音機具及工法，降低堆周邊野生生物的干擾。

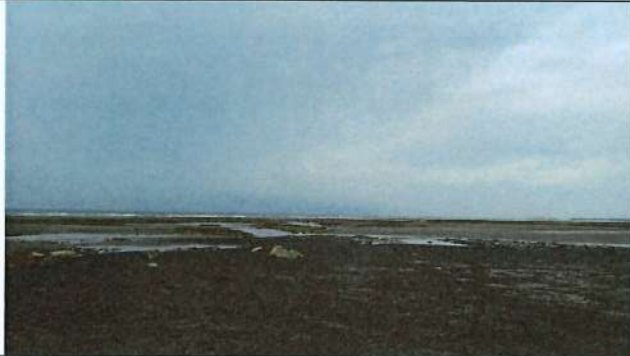
| <p>潮間帶北側樣站環境照</p> | <p>潮間帶中側樣站環境照</p> |

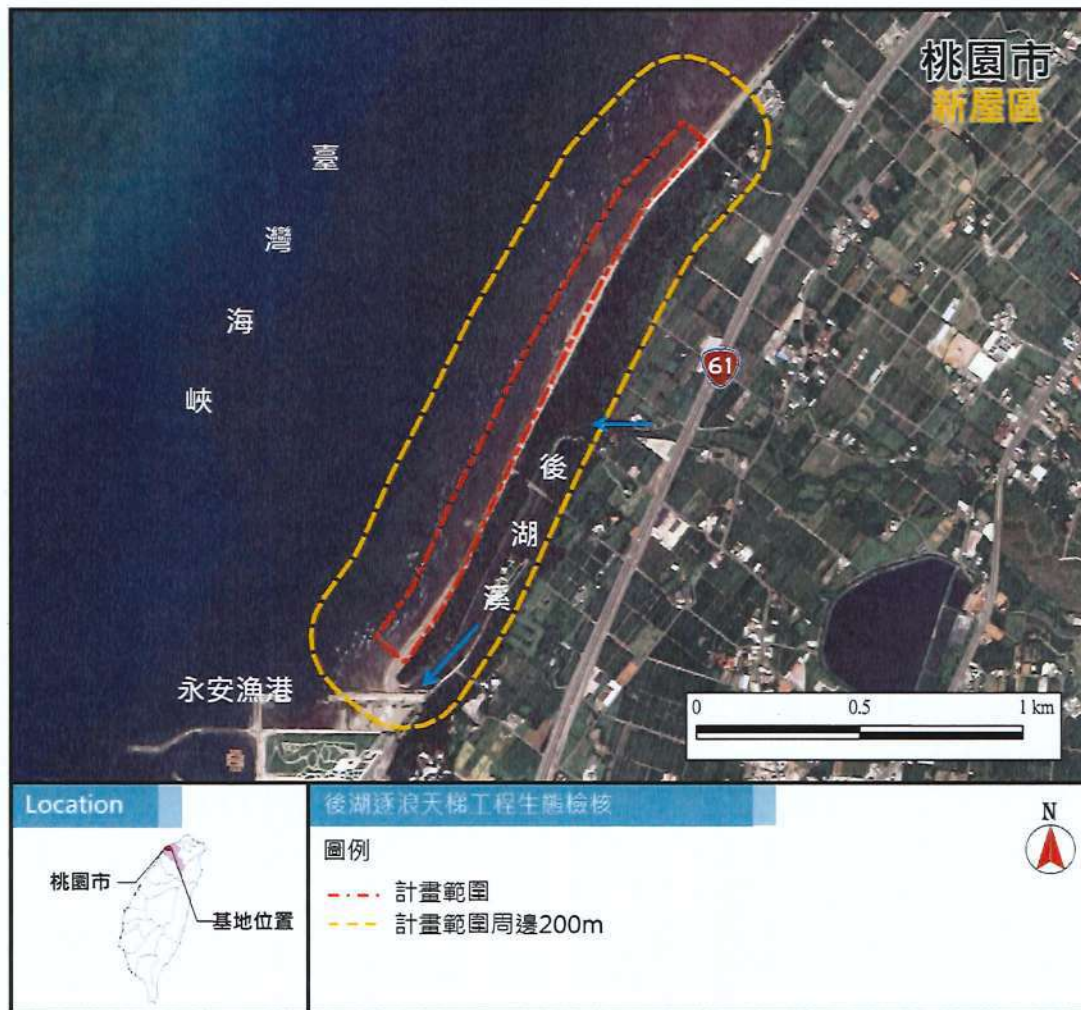
圖 1-1、後湖逐浪天梯工程範圍

計畫範圍內主要為海岸環境，環境類型包括藻礁區、沙灘地、建物、草生地及防風林等。藻礁保護區因大潭火力發電廠興建突堤，產生突堤效應，海岸沖蝕後退，藻礁區露出範圍以觀新藻礁最為寬廣，由潮下帶最外緣至沙灘內側，縱深可達 400 公尺，有些地方連續性較差者，則分布成綴礁 (patching coral) 狀態。

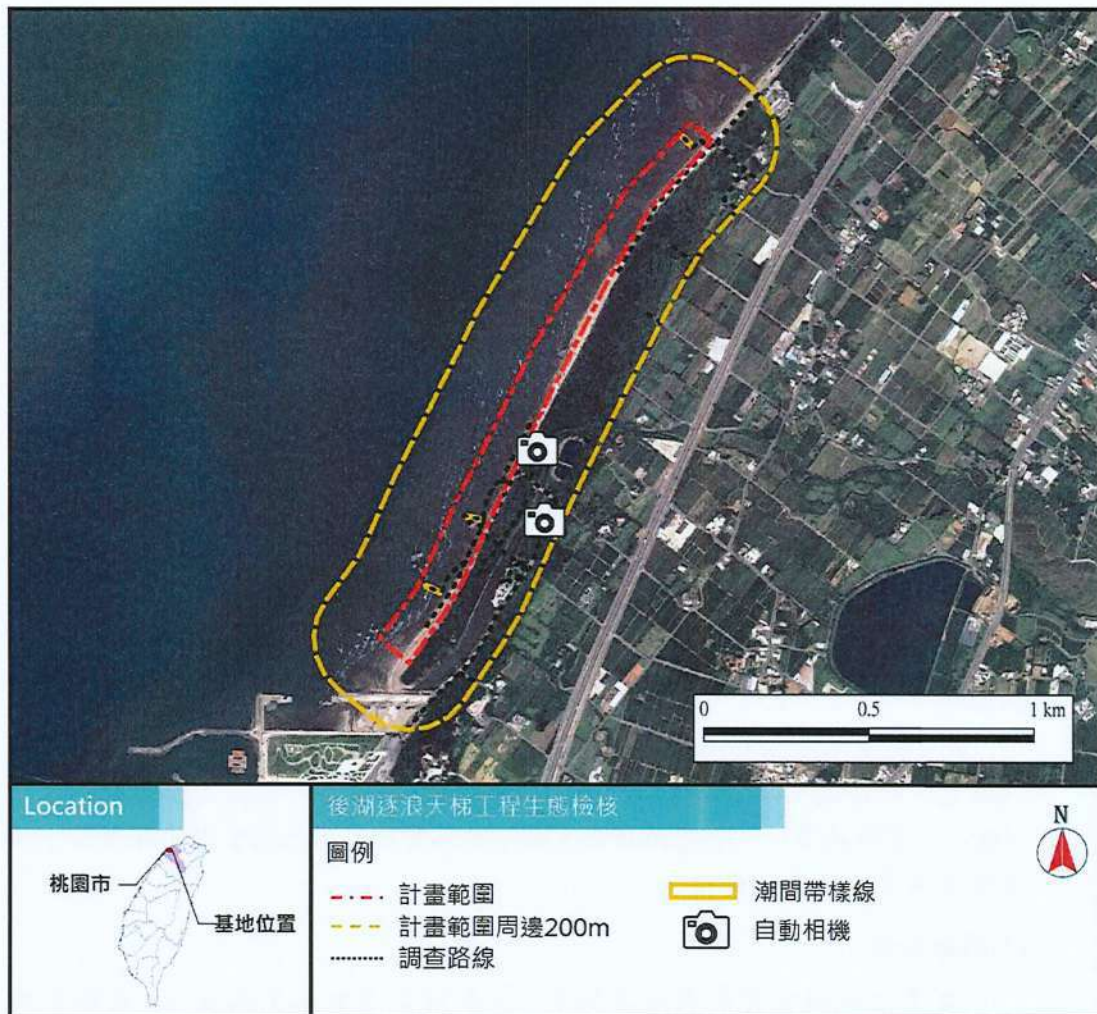
圖 3-1、後湖逐浪天梯工程調查樣線圖

環節動物調查使用海蟲鏟，於退潮期間循穿越線找尋可能棲所或洞口，以試坑法挖掘。底棲生物若有無法確定之物種，以福馬林或高濃度酒精保存，攜回實驗室做進一步鑑定。

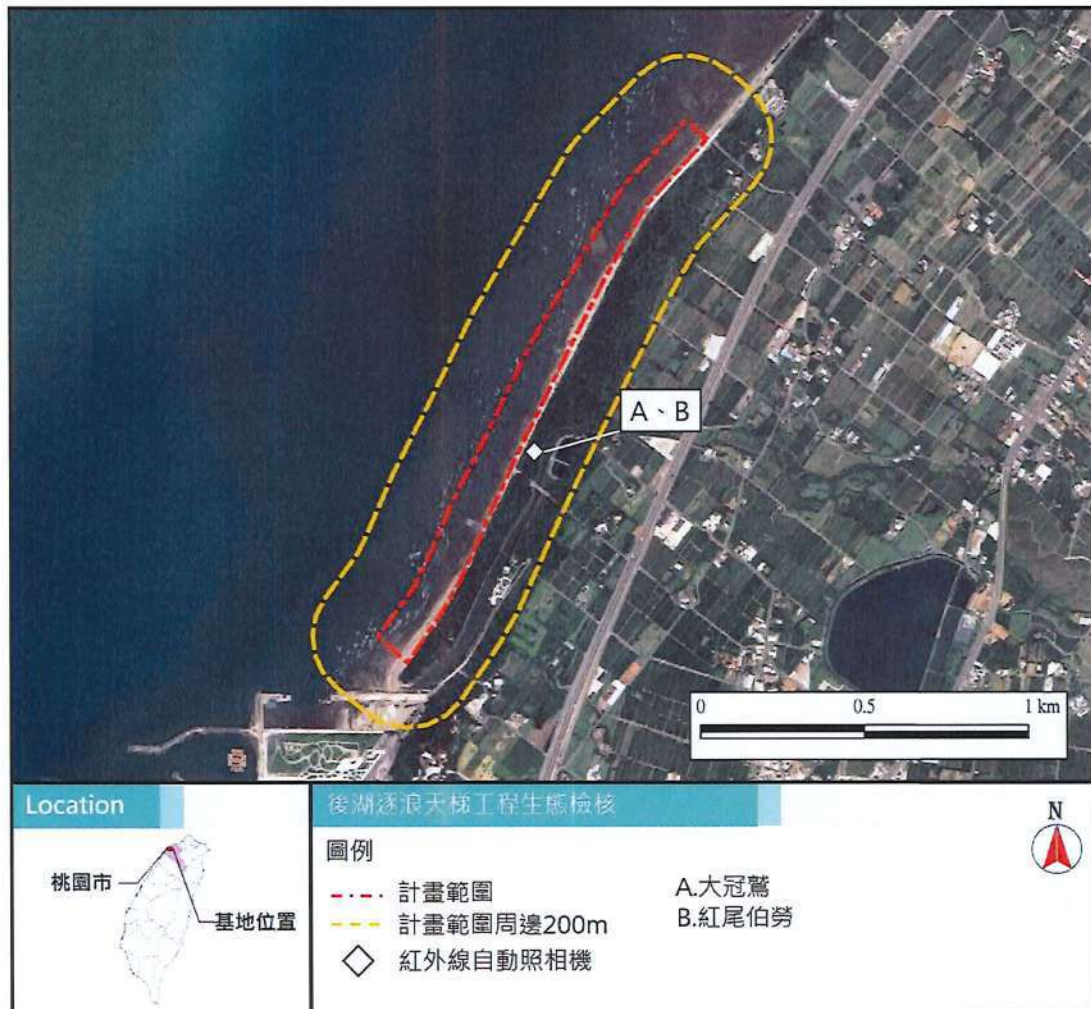
圖 4-1、後湖逐浪天梯工程保育類分布位置圖

| 季次 | 物種 | 保育等級 | (TWD 97) | 位置 |
|---|---|---|---|---|
| | 紅尾伯勞 | III | 252096 2765556 | 鄰近區自動相機新屋 01 拍攝 |

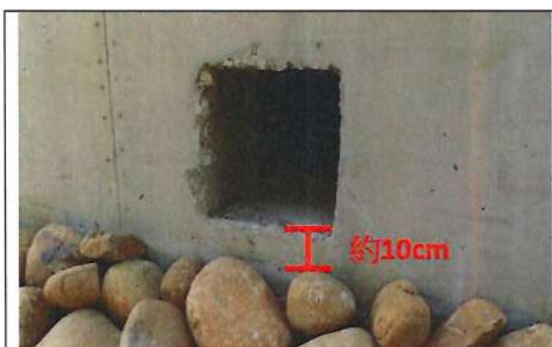
蟹道正視圖

新設混凝土生態蟹道工程於觀新藻礁緩衝區(南)-永續利用區(南)堤岸步道(0k+170、570)2 處，每處其前後兩端出口處分別連通拋石海堤及砌石海岸防風林，蟹道整體規格總長約 8m，前後兩端皆為方形出口，寬高約(60cm x 45cm)，蟹道內部表層為粗糙面並有少量碎石散落；另有新設(0k+130、200、300、400、500、600、700)等 7 處圓柱形排水涵管(總長約 8m，直徑為 30cm)，亦可供陸蟹做爬行使用(圖 5-3)。

本次於 114 年 01 月 09 日進行生態蟹道現勘(圖 5-2)。本案蟹道依當地環境較適用於 T3 及 T4 等級(陸化程度)棲息於海岸防風林、灌叢及紅樹林沼澤之陸蟹使用。
