附錄三十、新屋溪流域-新屋溪志滿橋下游斷面  
79 至斷面 81.1 淹水改善工程

**公共工程生態檢核自評表**

# 工程生態檢核表 核定階段附表 P-01(1/2)

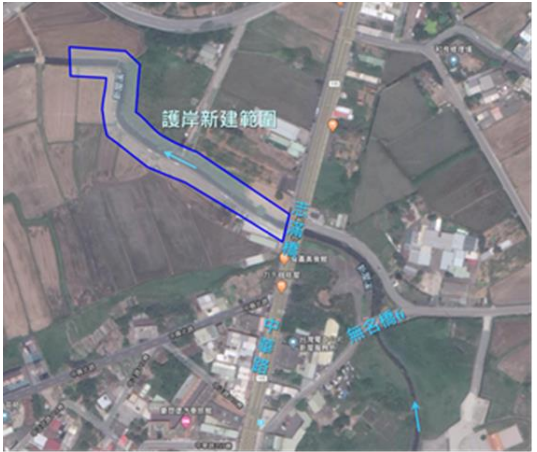
| 座落 | <input type="checkbox"/> 一般山坡地<br><input type="checkbox"/> 林班地、實驗林地、保安林地、區外保安林<br><input type="checkbox"/> 公告之生態保護區<br><input checked="" type="checkbox"/> 都市計畫區(農業區)左岸為都市計畫區之農業區<br><input type="checkbox"/> 農地重劃區<br><input checked="" type="checkbox"/> 其他 右岸為非都市計畫區之特定農業區 | | | | <p style="text-align: center;">新建護岸標準断面圖</p> | | | |

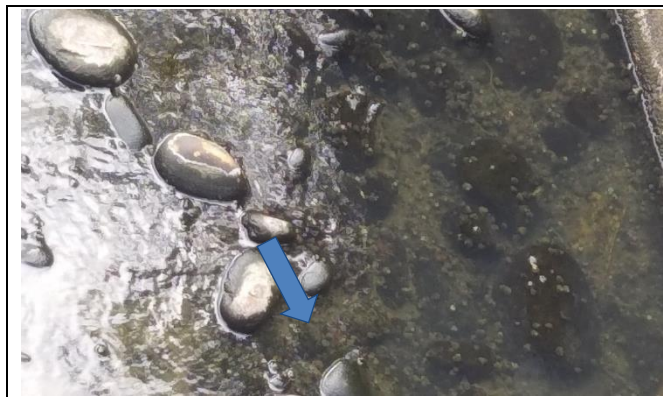
殘留卵石底質有石田螺棲息

| <p>勘<br/>查<br/>意<br/>見</p> | <p> <input type="checkbox"/>優先處理<br/> <input type="checkbox"/>需要處理<br/> <input type="checkbox"/>暫緩處理<br/> <input type="checkbox"/>無需處理<br/> <input type="checkbox"/>非本單位權責，移請(單位： )<br/> 研處<br/> <input type="checkbox"/>用地取得問題需再協調<br/> <input checked="" type="checkbox"/>其他<br/> 現勘意見：<br/> (生態團隊) </p> <p> 1. 河道兩岸幾乎沒有濱溪植被，但有烏柏和苦楝樹數顆，進入設計階段應就河岸沿線大樹(胸徑大於 20 公分)做標定，避免施工便道及工程機具損毀大樹，並有助於後續保全對象位置確認與追蹤。<br/> 2. 本河段水質狀況勘查時目視尚可無明顯汙染，施工過程減少擾動河床底質，避免造成水質汙濁及攤平河床，以降低工程干擾。<br/> 3. 護岸可採緩坡設計，以石籠或砌石設計增加護岸表面孔隙增加濱溪植被生長之空間<br/> 4. 可以拆除原有水泥底質恢復自然卵礫基質，提供親水性鳥類停棲覓食空間並增加水域生物棲息利用機會。 </p> | <p>評<br/>估</p> | <p> 3.河床底質：<input type="checkbox"/>岩盤 <input checked="" type="checkbox"/>巨礫 <input checked="" type="checkbox"/>細礫 <input checked="" type="checkbox"/>細砂 <input checked="" type="checkbox"/>泥質<br/> 4.河床型態：<input type="checkbox"/>瀑布 <input type="checkbox"/>深潭 <input checked="" type="checkbox"/>淺灘<br/> 5.現況棲地評估：<br/> a. 蒐集開放式生態資料庫及相關文獻，工區範圍曾紀錄物種包含工區周圍 1 公里範圍內曾記錄：保育類二級八哥、紅隼，也包含一般類之翠鳥、紅冠水雞、小白鷺、大白鷺、蒼鷺、磯鶻、青足鶻、鷹斑鶻、小環頸鴿等偏好水域之鳥類。爬蟲類記錄眼鏡蛇一種。<br/> 資料來源：<br/> [1]台灣生物多樣性網絡<br/> (TBN :<a href="https://www.tbn.org.tw/taxa">https://www.tbn.org.tw/taxa</a>)<br/> [2] eBird Taiwan (<a href="https://ebird.org/taiwan/home">https://ebird.org/taiwan/home</a>)<br/> [3] 行政院農委會水土保持局集水區友善環境生態資料庫<br/> (<a href="https://mis.swcb.gov.tw/mis_extention/EcologicalInfo/Query.aspx">https://mis.swcb.gov.tw/mis_extention/EcologicalInfo/Query.aspx</a>)<br/> b.工程位於特定農業區，周邊使用以種植水稻之農地為主，缺乏濱溪植被，僅有數顆烏柏及苦楝樹。<br/> c.水域棲地為排水渠道，現況為三面光水泥封底，但少部分有上游沖刷下來之卵礫石底質。兩岸大部分為水稻田；於網路資料無蒐集到魚類及其他水棲生物調查資料。現勘紀錄石田螺及雜交吳郭魚兩種水域生物 </p> <p><b>生態影響：</b><br/> 工程型式：<input type="checkbox"/>溪流水流量減少<input checked="" type="checkbox"/>溪流型態改變<br/> <input type="checkbox"/>水域生物通道阻隔或棲地切割<br/> <input type="checkbox"/>阻礙坡地植被演替<br/> 施工過程：<input type="checkbox"/>減少植被覆蓋 <input checked="" type="checkbox"/>土砂下移濁度升高<br/> <input type="checkbox"/>大型施工便道施作<input checked="" type="checkbox"/>土方挖填棲地破壞 </p> <p><b>保育對策：</b><br/> <input type="checkbox"/>植生復育<input type="checkbox"/>表土保存<input type="checkbox"/>棲地保護<input type="checkbox"/>維持自然景觀<br/> <input type="checkbox"/>增設魚道 <input checked="" type="checkbox"/>施工便道復原<input type="checkbox"/>動植物種保育<br/> <input type="checkbox"/>生態監測計畫 <input type="checkbox"/>生態評估工作 <input type="checkbox"/>劃定保護區<br/> <input checked="" type="checkbox"/>以柔性工法處理 <input checked="" type="checkbox"/>其他生態影響減輕對策 </p> <p> 1.「迴避」設計階段標定定並迴避胸高徑 20 公分以上河岸沿線大樹<br/> 2.「減輕」施工過程減少擾動河床底質，或在工區下游設置沉砂設施降低降低濁度。<br/> 3.「補償」護岸可採緩坡設計，以石籠或砌石設計增加護岸表面孔隙增加濱溪植被生長之空間<br/> 4.「補償」拆除原有水泥底質恢復自然卵礫基質<br/> <input type="checkbox"/>補充生態調查 </p> |

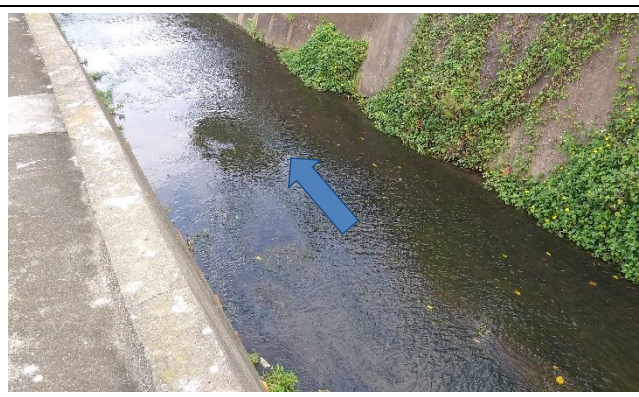
現況為水泥封底

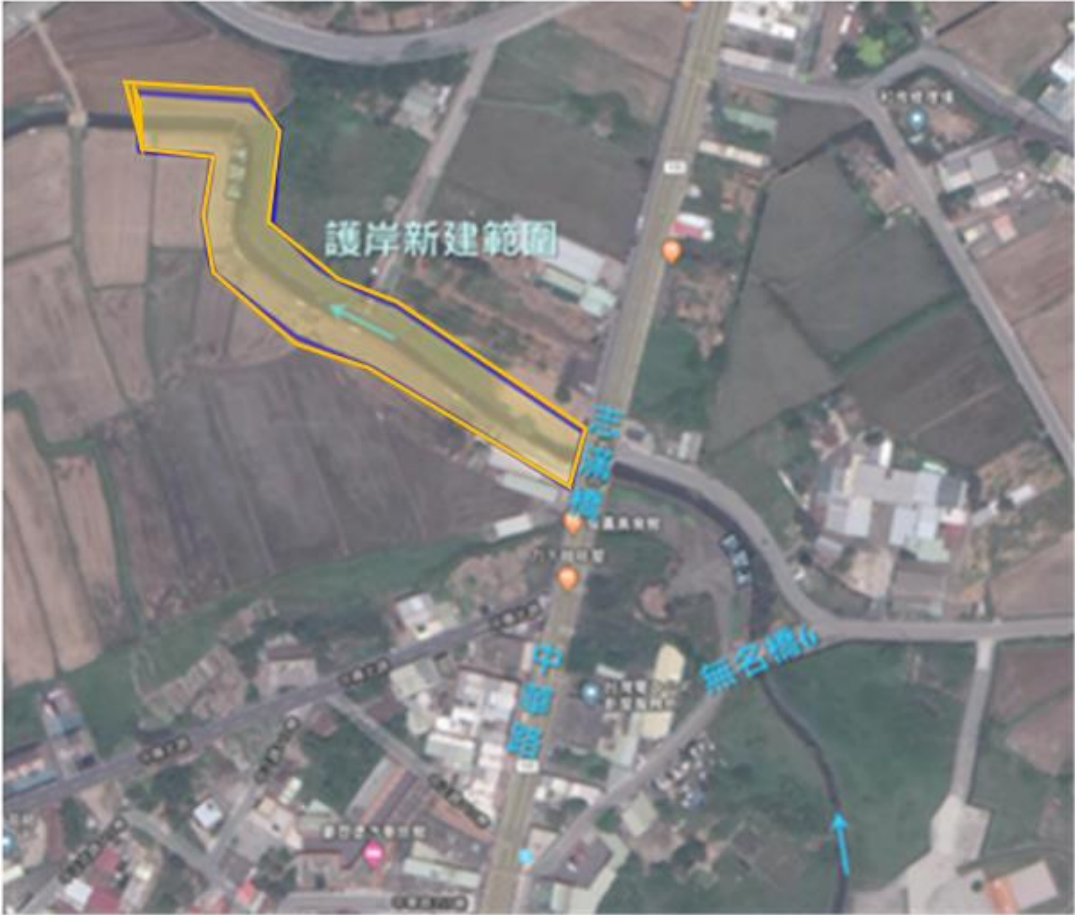
附表 P-02 施工擾動範圍圖

- 1.本表由生態專業人員填寫。
- 2.施工擾動範圍圖就現有可取得資料以黃線簡單描繪。
- 3.相關圖片欄位不足時，請自行加附頁。
