附錄二十八、大堀溪流域-水安全計劃-大堀溪斷  
面 84-2 至斷面 85 左岸護岸新建工程

# 公共工程生態檢核自評表

工程生態檢核表 核定階段附表 P-01(1/2)

## 工程生態檢核表 核定階段附表 P-02(2/2)

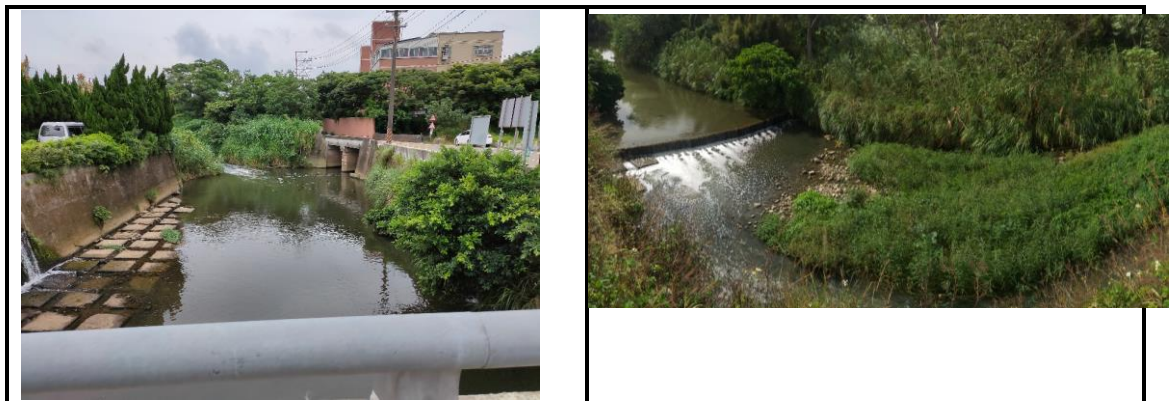
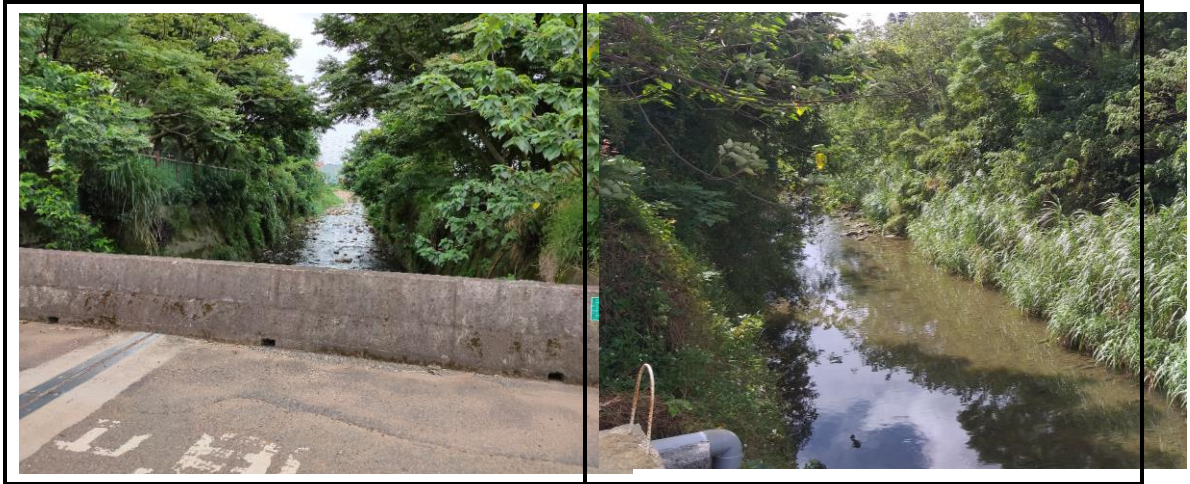
工程預定位置環境照片：

| 工程計畫核定階段 | 三、<br>生態保育<br>原則 | 方案評估 | 是否有評估生態、環境、安全、社會、經濟等層面之影響，提出對生態環境衝擊較小的工程計畫方案？<br><input checked="" type="checkbox"/> 是<br>詳如附表 P-01。計畫河段可見淺瀨環境，並有過去人為設置的漿砌塊石固床或跌水設施，左岸植生茂密且相對於周邊農田環境是干擾較少，推測可能為周邊敏感物種的庇護所。建議保留左岸濱溪環境與大樹(胸徑大於 20 公分)，並減少工程擾動與開挖。請在規劃設計階段進行詳細評估。<br><br><input type="checkbox"/> 否 |

| 現況概述 | 1.地形：農田、濱溪植被、淺灘<br>2.災害類別：<br>3.災情：<br>4.以往處理情形：_____單位已施設<br>5.有無災害調查報告(報告名稱：_____)<br>6.其他： | | | 預期效益 | 1.保全對象<br>民眾： <input checked="" type="checkbox"/> 社區、 <input type="checkbox"/> 部落、 <input type="checkbox"/> 學校、 <input type="checkbox"/> 房舍_____棟<br>交通： <input type="checkbox"/> 橋樑_____座、 <input type="checkbox"/> 道路：_____公尺、<br>產業： <input type="checkbox"/> 農地_____公頃、 <input type="checkbox"/> 農作物種類_____<br>工程設施： <input type="checkbox"/> 水庫 <input type="checkbox"/> 攔砂壩 <input type="checkbox"/> 固床設施 <input checked="" type="checkbox"/> 護岸<br><input type="checkbox"/> 其他_____<br>2.其它：保護人口村落社區約 100 人，預計改善淹水面積 1.5 公頃。 | | | |

施工範圍為：大堀溪斷面 84-2 至斷面 85 左岸護岸現勘照片

| | | 採用策略 | 針對關注物種及重要生物棲地，是否採取迴避、縮小、減輕或補償策略，減少工程影響範圍？<br><input checked="" type="checkbox"/> 是：<br>1. 「迴避」-建議保留左岸濱溪環境，減少工程擾動與開挖。<br>2. 「迴避」-建議保留大樹(胸徑大於 20 公分)，並且後續追蹤。<br><br><input type="checkbox"/> 否 |

| 勘<br>查<br>意<br>見 | <input type="checkbox"/> 優先處理<br><input type="checkbox"/> 需要處理<br><input type="checkbox"/> 暫緩處理<br><input type="checkbox"/> 無需處理<br><input type="checkbox"/> 非本單位權責，移請(單位： )<br>研處<br><input type="checkbox"/> 用地取得問題需再協調<br><b>■其他建議：</b><br><b>水利團隊</b><br>1. 惟考量自然環境維持不易且工程基地鄰近區域亦無重要保全住戶，現況勘查河道斷面充足且流況穩定，故是否先請確認桃園幾次重大水文事件是否曾經造成此區域淹水，再酌請確認治理規劃相關上位計畫與實際狀況的差異性，並建議檢討治理目標的與治理需求。<br><b>生態團隊</b><br>1. 工程現況環境相對自然實屬難得，建議在建設推動允許的條件下，應盡量保留。本案現況水流維持在河道中心且流況穩定，萬善橋上游之固床工尚維護良好且具消能效果，建議盡量不要擾動河道。<br>2. 水環境條件優良，設計及施工應思如何保全河岸既存樹木，強化底棲環境及生物避難環境維護或優化。<br>3. 計畫河段可見淺瀨環境，並有過去人為設置的漿砌塊石固床或跌水設施，左岸植生茂密且相對於周邊農田環境是干擾較少，推測可能為周邊敏感物種的庇護所。建議盡可能保留左岸濱溪環境，減少工程擾動與開挖。<br>4. 計畫進入測量階段應就河岸沿線大樹(胸徑大於 20 公分)做標定，有助於後續保全對象位置確認與追蹤。 | 評<br>估 | 3.河床底質： <input type="checkbox"/> 岩盤 <input type="checkbox"/> 巨礫 <input checked="" type="checkbox"/> 細礫 <input checked="" type="checkbox"/> 細砂 <input checked="" type="checkbox"/> 泥質<br>4.河床型態： <input type="checkbox"/> 瀑布 <input type="checkbox"/> 深潭 <input checked="" type="checkbox"/> 淺瀨<br>5.現況棲地評估：<br>a. 陸域環境有豐富的濱溪植被、河畔林和農業用地。水域類型為細礫與淺瀨與少許的跌水設施。左岸由河畔林、高草莖植被形成高覆蓋度的濱溪植被帶，與右岸的農用耕地相比，其人為擾動影響較低，能提供周遭敏感物種棲息及庇護使用。<br>b. 根據生物多樣性平台搜尋結果顯示，附近有 33 種鳥類、1 種爬蟲類與 1 種被子植物。其中包括黑翅鳶(二級保育類)、八哥(二級保育類)、彩鵲(二級保育類)、紅尾伯勞(三級保育類)與棕背伯勞(國內紅皮書易危等級)。除了前述之關注保育類與國內紅皮書物種之外，也有紀錄過小鸛鵒、磯鶇、蒼鷺、大白鷺等水鳥在附近的國家級重要濕地區域。綜合以上結果顯示，該工區附近鳥類多樣性豐富，應保留周遭大樹、濱溪植被帶，降低減少工程對鳥類棲息之影響。<br>c.現勘時有記錄到紅耳龜、吳郭魚與夜鷺等，除了夜鷺以外其餘皆為外來種。<br><b>生態影響：</b><br>工程型式： <input type="checkbox"/> 溪流水流量減少 <input checked="" type="checkbox"/> 溪流型態改變<br><input type="checkbox"/> 水域生物通道阻隔或棲地切割<br><input type="checkbox"/> 阻礙坡地植被演替<br>施工過程： <input checked="" type="checkbox"/> 減少植被覆蓋 <input checked="" type="checkbox"/> 土砂下移濁度升高<br><input checked="" type="checkbox"/> 大型施工便道施作 <input checked="" type="checkbox"/> 土方挖填棲地破壞<br><b>保育對策：</b><br><input type="checkbox"/> 植生復育 <input type="checkbox"/> 表土保存 <input checked="" type="checkbox"/> 棲地保護 <input checked="" type="checkbox"/> 維持自然景觀<br><input type="checkbox"/> 增設魚道 <input checked="" type="checkbox"/> 施工便道復原 <input checked="" type="checkbox"/> 動植物種保育<br><input type="checkbox"/> 生態監測計畫 <input type="checkbox"/> 生態評估工作 <input type="checkbox"/> 劃定保護區<br><input type="checkbox"/> 以柔性工法處理<br><b>■其他生態影響減輕對策：</b><br>1.「迴避」建議保留左岸濱溪環境，減少工程擾動與開挖。<br>2.「迴避」建議保留大樹(胸徑大於 20 公分)，並且後續追蹤。<br><input type="checkbox"/> 補充生態調查_____ |
