公共工程生態檢核自評表

| 工程基本資料 | 計畫及工程名稱 | 新街溪83.1至斷面92.3（永福橋至八德橋上游）排水改善整治工程 | | |

水利工程快速棲地生態評估表

新街溪断面 83.1 至 92.3（永福橋至八德橋上游）排水改善整治工程生態檢核表

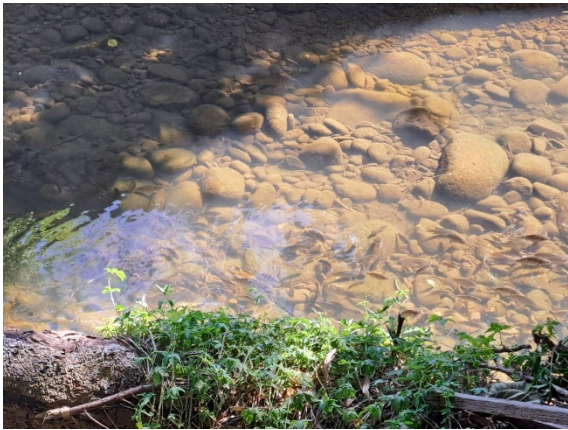
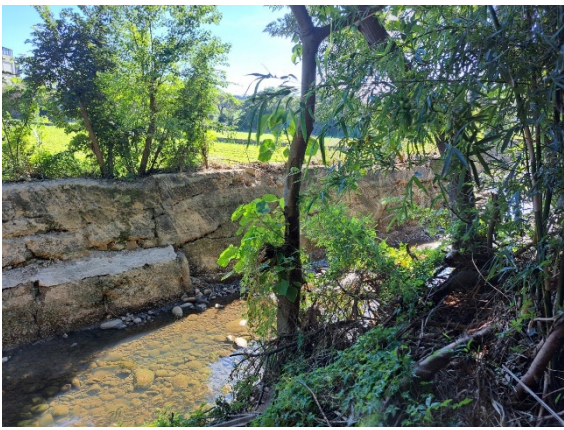
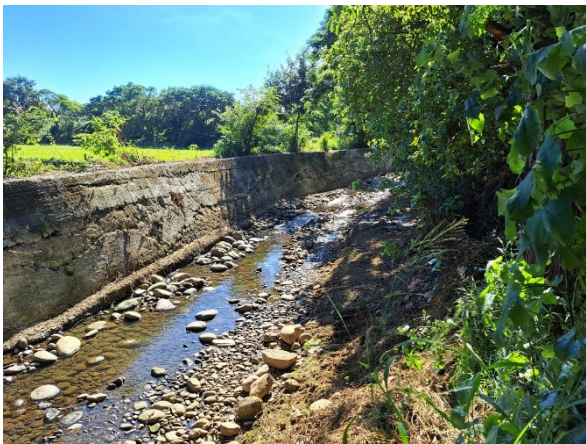
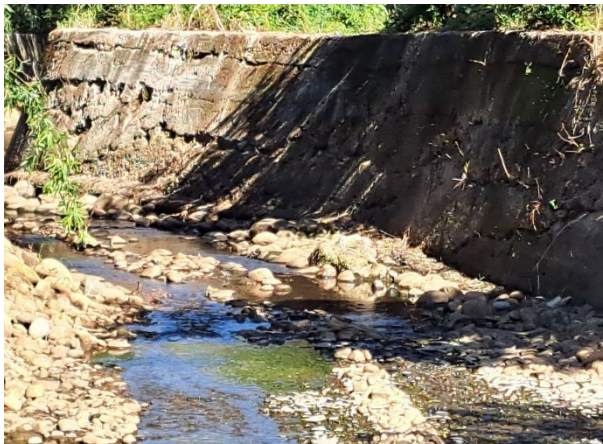
| | 工程概述 | 順水左岸新設護岸 L=91m、右岸護岸補強 L=80m | | |
| | 111/09/27 預定工區現況 | | 111/09/27 預定工區現況 | |

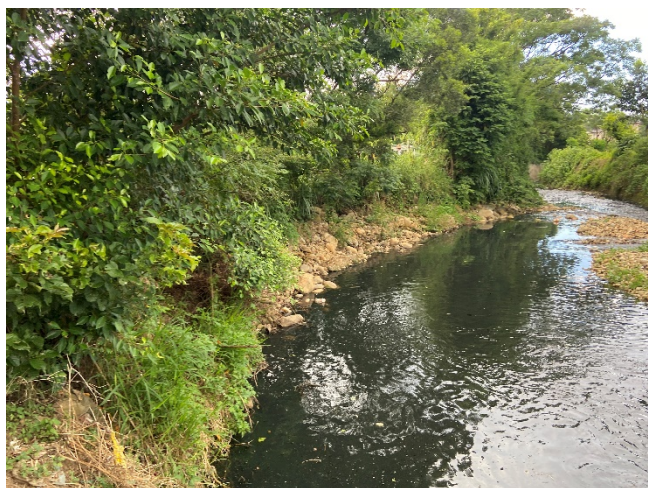
洽溪約 14K+375 左岸(往下游拍攝)

| 勘查意見 | <input type="checkbox"/> 優先處理<br><input checked="" type="checkbox"/> 需要處理<br><input type="checkbox"/> 暫緩處理<br><input type="checkbox"/> 無需處理<br><input type="checkbox"/> 非本單位權責，移請(單位： )研處<br><input type="checkbox"/> 用地取得問題需再協調<br><input checked="" type="checkbox"/> 其他：<br>1. 現地左岸自然土堤濱溪帶植被生長茂密，亦有樹木生長，建議護岸施作可以減量縮小工程體 | | | | |

| | 積，避免壓縮棲地空間，右岸以 rc 護岸為主，護岸表面裂縫稍嚴重，憂破壞自然型態故建議補強即可。另建議施工時避免破壞兩側植被與擾動水體，以免破壞棲地。 | | 2. 「迴避」預定工區兩岸為農田，施工期間應避免砂土流入或工程材料堆放置農田，影響農田的環境。<br>3. 「減輕」施工便道及工程材料堆放區的設計盡量以既有道路或裸露地為主，並明確劃分施工範圍、施工便道、材料堆放區等位置。<br>4. 「減輕」護岸建議採用緩坡式與生態工法如乾砌石、石籠等，或增設動物通道，讓生物可橫向移動。<br><input type="checkbox"/> 補充生態調查 |

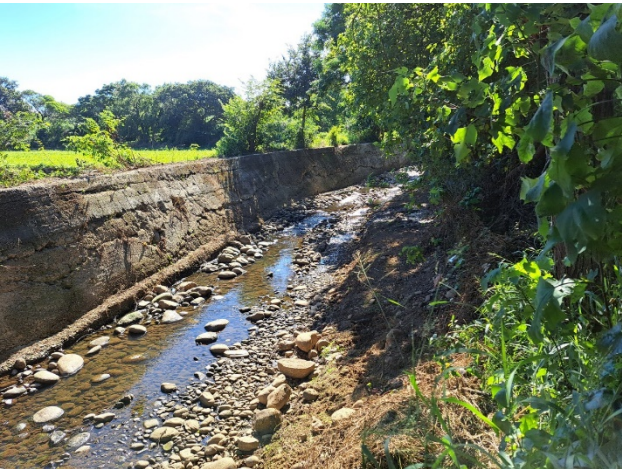
1. 「迴避」建議迴避或移植兩岸原有大樹，避免施工時誤傷樹木。
2. 「迴避」預定工區兩岸為農田，施工期間應避免砂土流入或工程材料堆放置農田，影響農田的環境。
3. 「減輕」施工便道及工程材料堆放區的設計盡量以既有道路或裸露地為主，並明確劃分施工範圍、施工便道、材料堆放區等位置。
4. 「減輕」護岸建議採用緩坡式與生態工法如乾砌石、石籠等，或增設動物通道，讓生物可橫向移動。

| | | <ol style="list-style-type: none"> <li>1. 左岸堤後之原有大樹，其位置非治理計畫線內，另樹木屬私人土地之財產 非本次工程施作範圍。</li> <li>2. 敬悉，將於施工階段加強督促施工廠商，使用之農地範圍亦要求施工廠商予以復原，並不得夾雜石頭等物。</li> <li>3. 現地因四周皆為農田，將協助取得土地同意書並規劃合適之區域規劃施工便道及材料暫置區。</li> <li>4. 因現地卵石較少且粒徑限制，故以半重力式護岸設計為主。</li> </ol> | |

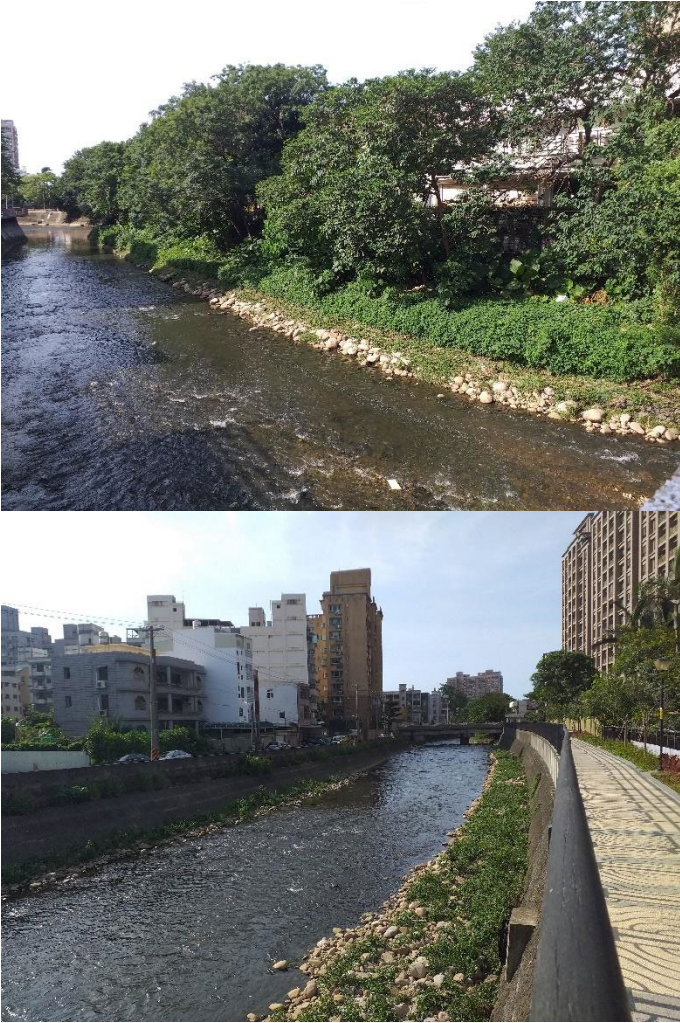
| <ol style="list-style-type: none"> <li>1. 「迴避」保留工程周邊大樹(胸徑大於 20 公分)與樹林，並將福州橋下游右岸濱溪帶喬木列為保全對象進行現地保留或移植，提供鳥類棲息地，並明確標示於圖面與現地，避免工程不慎干擾。</li> <li>2. 「減輕」採用坡面平緩之多孔隙護岸(石籠、混凝土框填石、植生槽、漿砌石不勾縫)，增加水道橫向連結並降低生物受困可能。</li> </ol> | | | |

| <p>3. 「減輕」新建之護岸坡腳處可拋石，營造石灘地，維持濱溪植被，並可增加流態多樣性。</p> <p>4. 新建護岸之決策建議考量桃園市水環境改善空間發展藍圖規劃之護岸新建或改善決策評估 SOP 流程圖。</p> | |

| | | <ol style="list-style-type: none"> <li>1.福州橋下游右岸濱溪帶為私有土地，其樹木處置非本局權管。</li> <li>2.本段護岸非新建，後續護岸需整建時，多孔隙護岸納入施作參考。</li> <li>3.護岸坡腳處已用現地礫石保護護岸坡腳，營造石灘，維持濱溪植被。</li> <li>4.後續護岸需整建時，納入施作參考。</li> </ol> | |
