# 鰲溪豐南堤段設施維修改善工程 施工階段-生態檢核成果分享

講師：洄瀾風生態有限公司  
吳昌鴻執行長

日期：111年03月03日

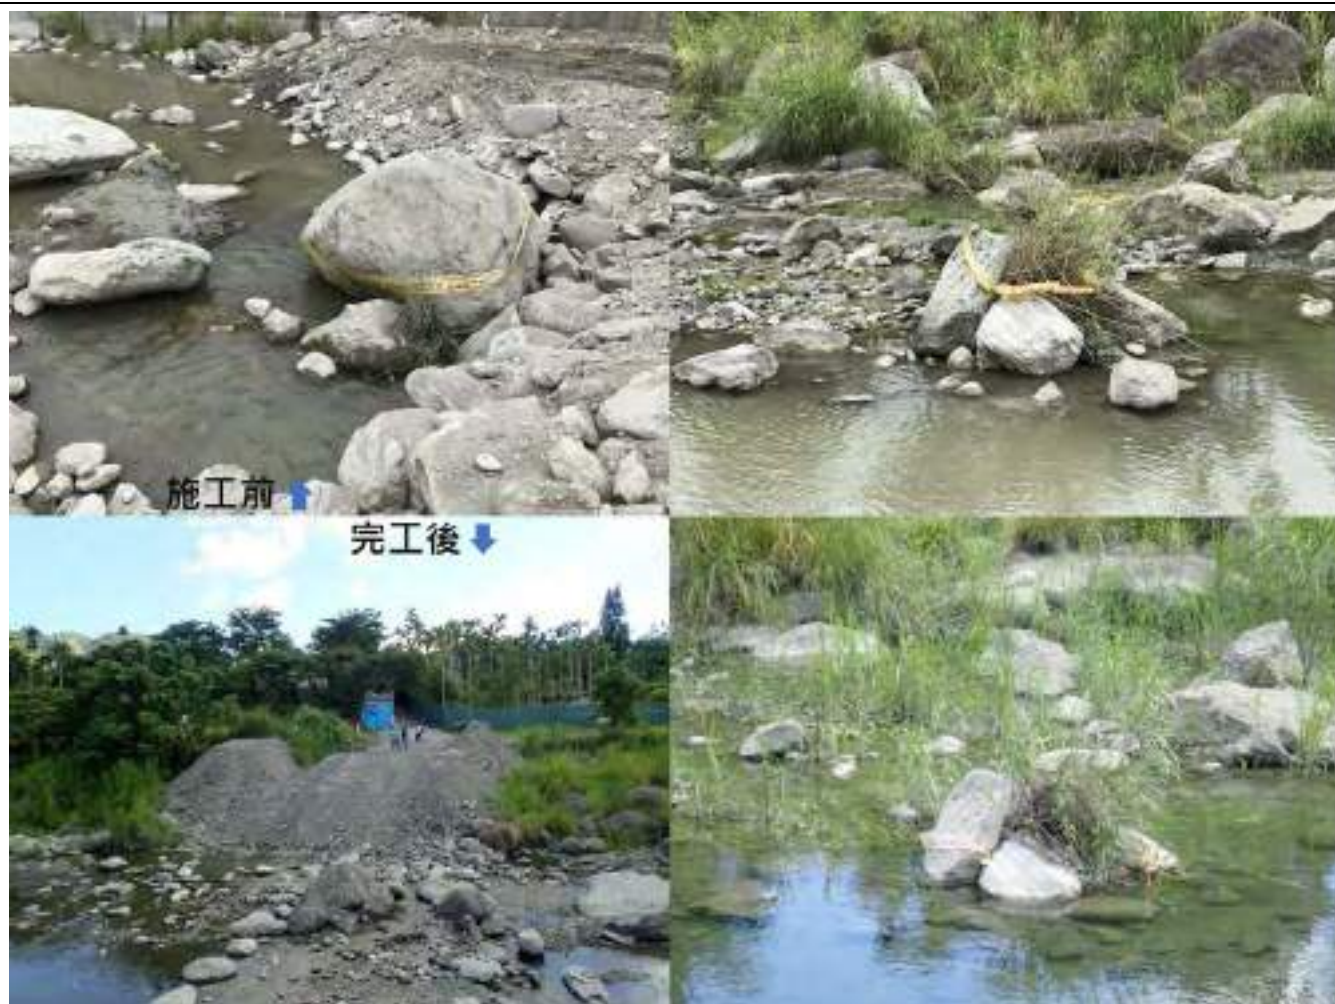
天然塊石保留

直徑超過三公尺以上大石原地保留

直徑三公尺以下石塊特別圍繞標記，原地保留

移除、移動、打碎、破壞。

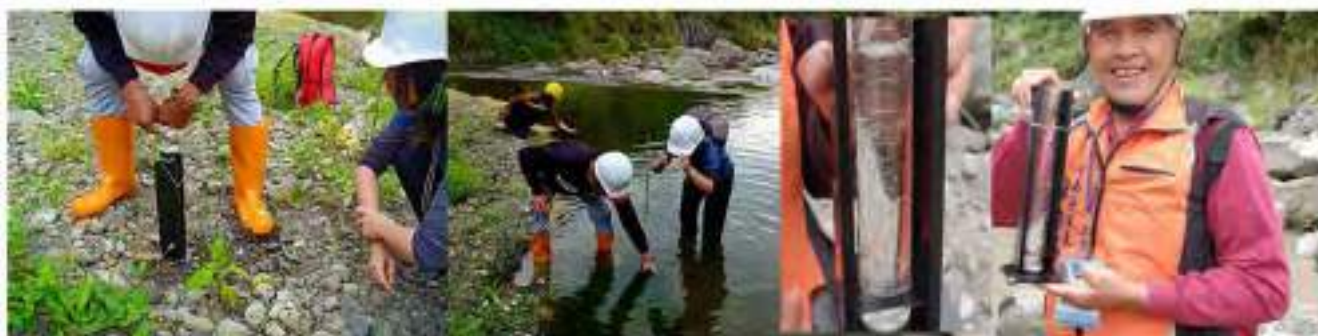
#### 水質濁度自主監測與分析

109/03/24、109/03/31、109/04/07、109/04/16、109/04/23、109/04/30、  
109/05/06、109/05/14、109/05/21、109/05/27、109/06/04、109/06/10、  
109/06/19 辦理例行性濁度監測作業，共計13次

→ 每周一次，當天施工前、施工中、完工後，工區上游、中游、下游。

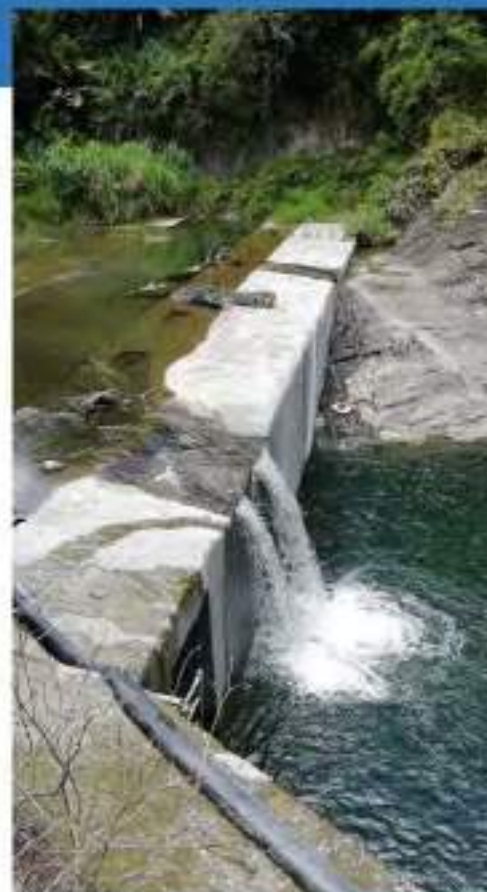
### 46-B攔河堰移除

- 位於天然潭區，本為重要棲地
- 壩體最高(4.74m)，造成水域重大阻隔
- 獲得約400m<sup>3</sup>混凝土殘塊，可作下游填方

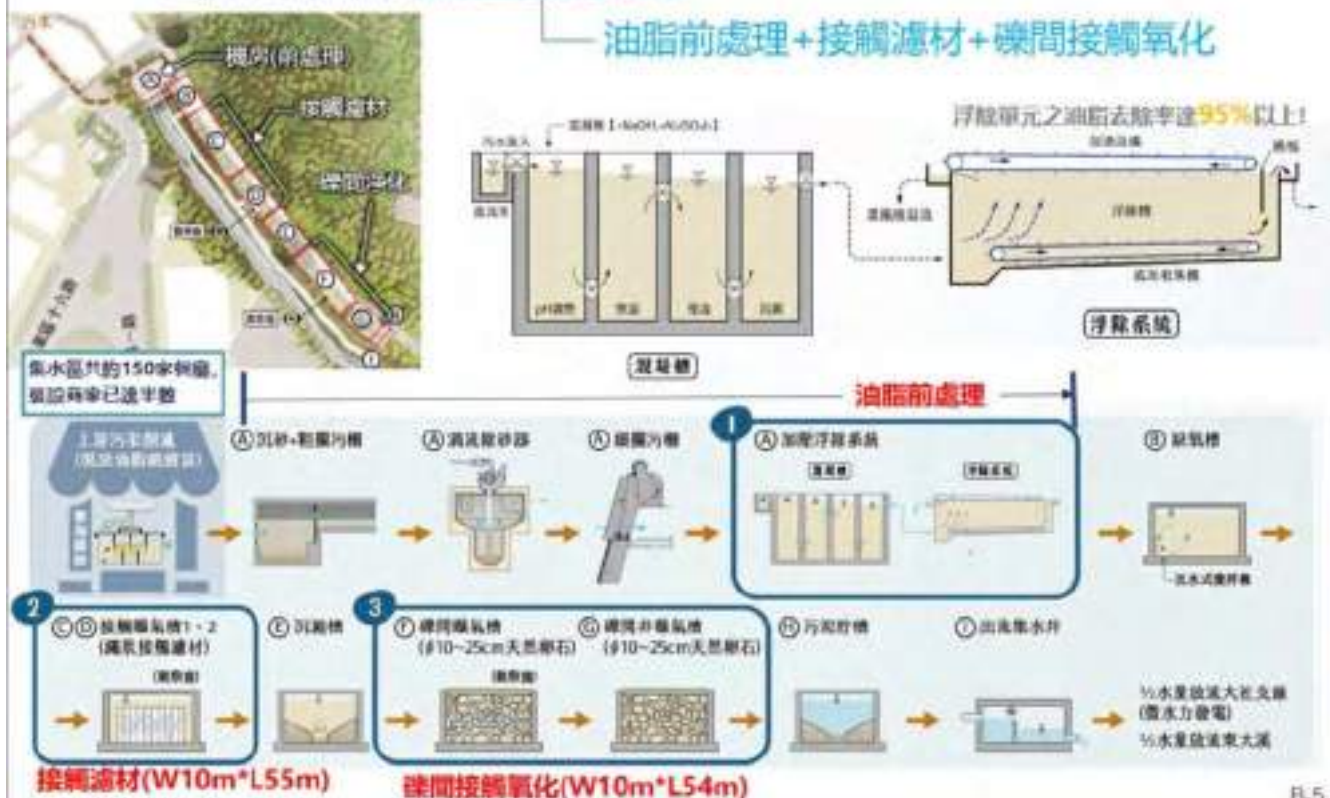
## 貳、現地處理設計

上游污染削減+加強型現地處理

油脂前處理+接觸濾材+礫間接觸氧化

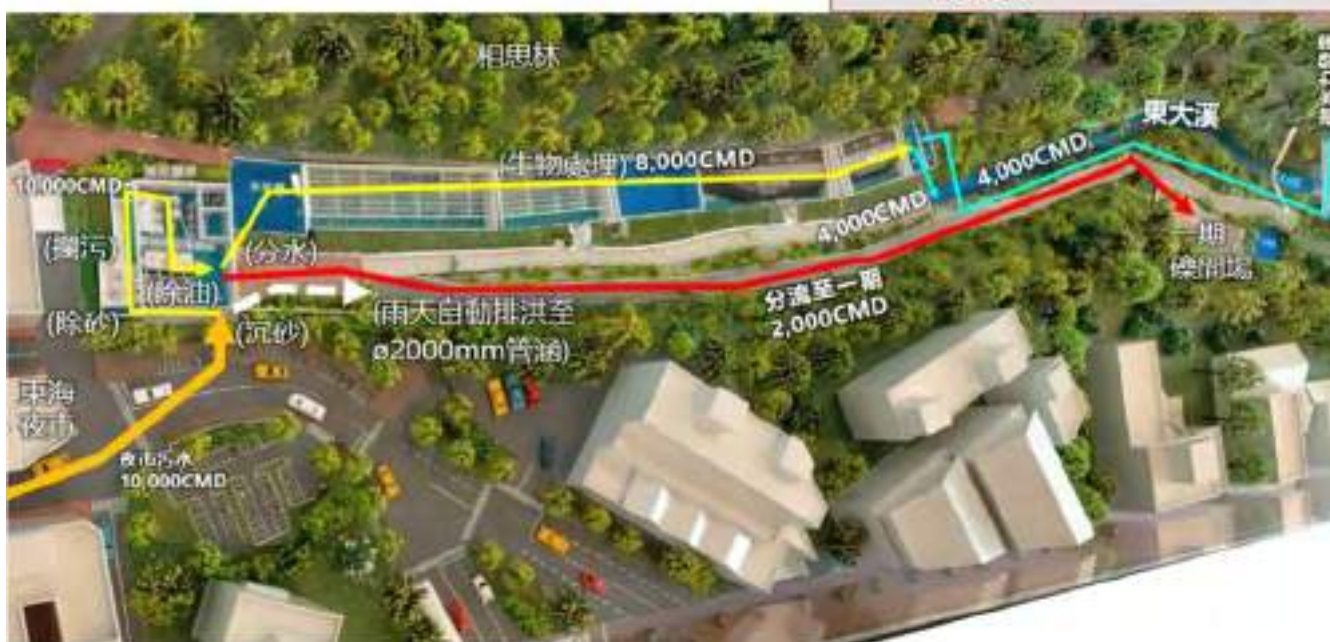
## 貳、現地處理設計

- 處理量：10,000CMD(含一期2,000CMD)
- 一期接觸濾材全數更新提升(390m<sup>3</sup>)
- 水質改善效益：嚴重污染→處理至近輕度污染

去除率：

油脂-97%  
BOD-95%  
SS-90%  
氨氮-84%

淨化水量10,000CMD計算，  
每日可削減  
290 kg 的油脂、1,900kg 的  
BOD<sub>5</sub>、900 kg 的SS、200 kg  
的氨氮。

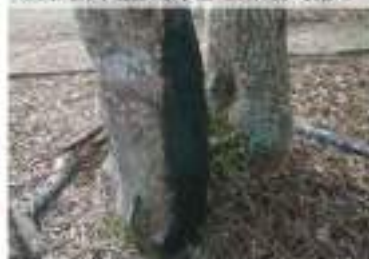
樹木傾斜角度及方向示意圖

1. 樹種
2. 胸高(高1.3 m 處)直徑(cm)
3. 樹木傾斜角度
4. 傾斜是否偏向步道

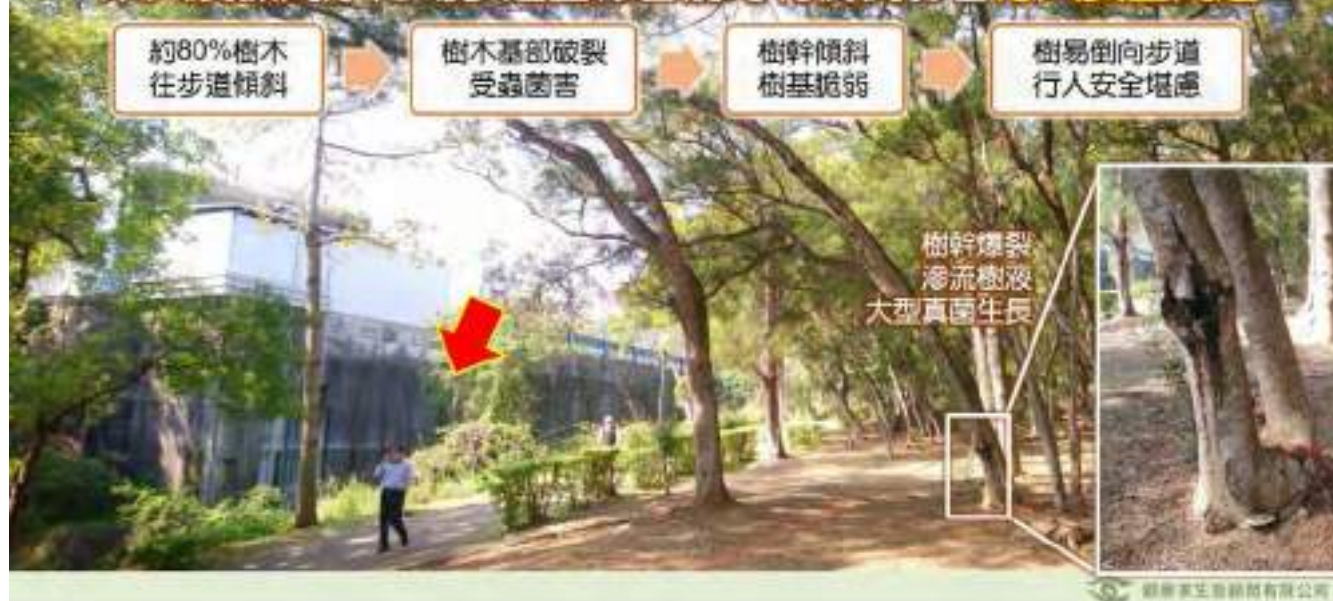
## 評估樹況造成之安全疑慮

### 東大溪礫間淨化場步道全線目前均有樹倒影響行人安全問題
