# 工程生態檢核表 施工階段附表

## C-01 現場勘查紀錄表

# 魚管處滯洪池工程生態檢核表

## C-01 施工階段現場勘查紀錄表

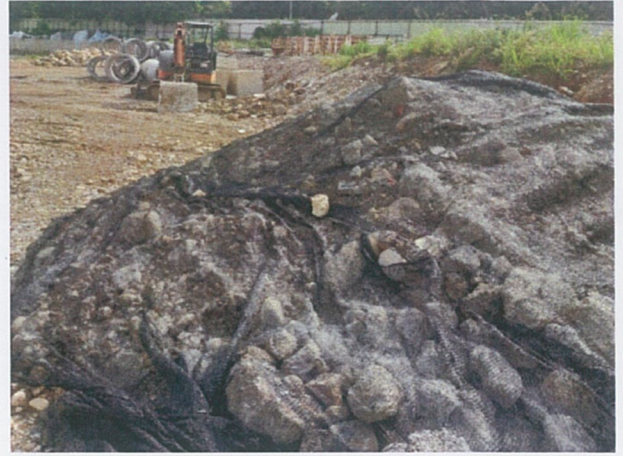
3. 工區便道有鋪設鋼板，已見施工區域開始設置石籠，便道旁有暫時堆放的卵石及施工土方，建議蓋上防塵布或防塵網，以降低揚塵對現地環境之影響，避免砂石飛散影響周圍住戶及農地。

3. 現場土石方堆置已覆蓋防塵網。

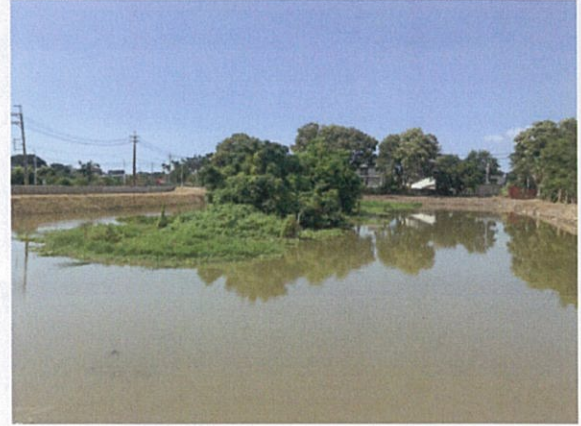
3. 樹木黃化情形稍有改善，近期連日無雨且天氣炎熱，請注意維持早晚澆灌，並避開 11:00~15:00 炎熱時段。目前保全樹木帶有觀察到鳥類築巢，若要進行修枝相關作業，請注意迴避。

1. 布袋蓮清除已有他案廠商於 111 年 8 月 9 日進場處理。

2. 前次生態稽核開列勘查意見時，已有針對移植樹木及既有樹木重新列冊拍照追蹤生長情況，將依列冊資料持續觀察。
