# 老街溪右岸斷面 34 至斷面 41 護岸新建工程生態檢核表

## C-01 施工階段現場勘查紀錄表

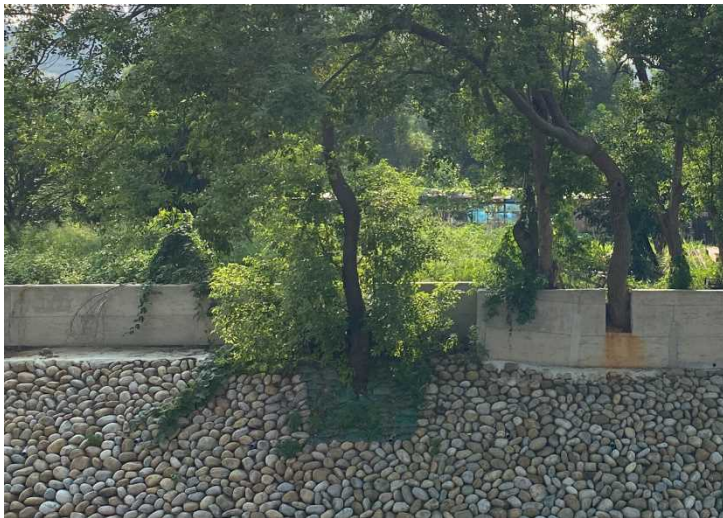
### 以植生包固定

1. 大多數保全樹木維護狀況良好，少部分鄰近護岸者，其樹木基部有遭到土石方掩埋的情形。  
建議：將樹木基部的土石移除，使樹木可露出根領，並以樹基部為圓心保留半徑至少 1 公尺之樹穴。另可參考新街溪護岸大樹的處置方法，以植生包固定在樹基周圍，可暫時避免粗糙堅硬的石塊刮傷樹木。

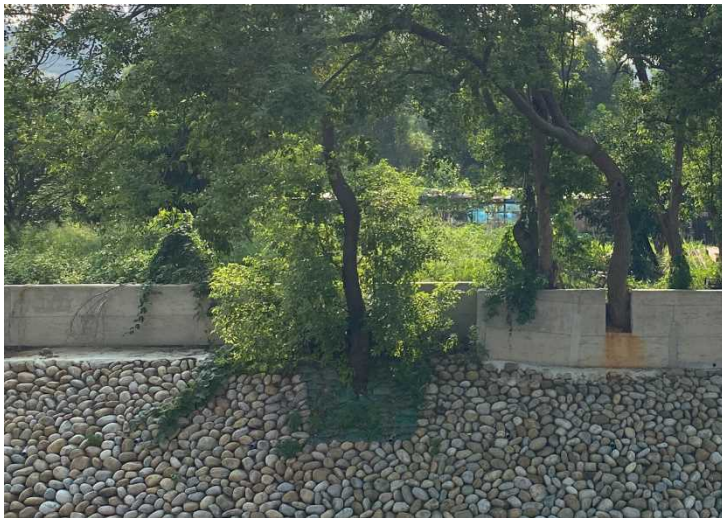
### 以植生包固定

1. 車路橋周邊大多數保全樹木維護狀況良好，少部分鄰近護岸者，其樹木基部有遭到土石方掩埋的情形，部分已改善，但座標 WGS84(24.992321, 121.217506) 處的苦楝尚未改善。  
建議：將樹木基部的土石移除，使樹木可露出根領，並以樹基部為圓心保留半徑至少 1 公尺之樹穴。另可參考新街溪護岸大樹的處置方法，以植生包固定在樹基周圍，可暫時避免粗糙堅硬的石塊刮傷樹木。

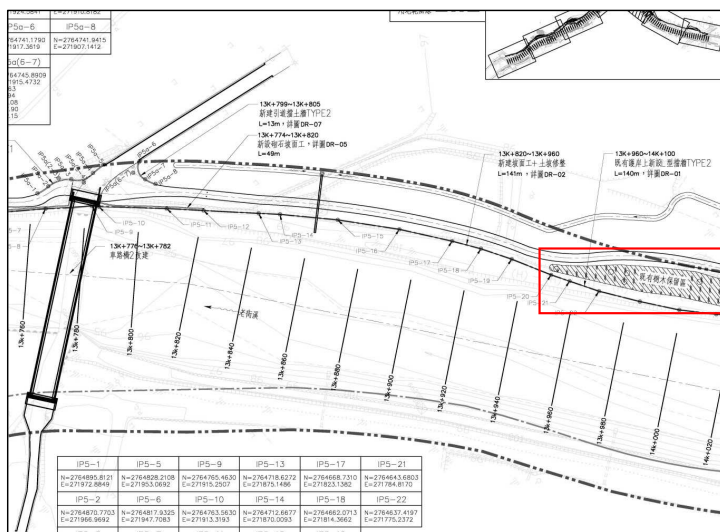
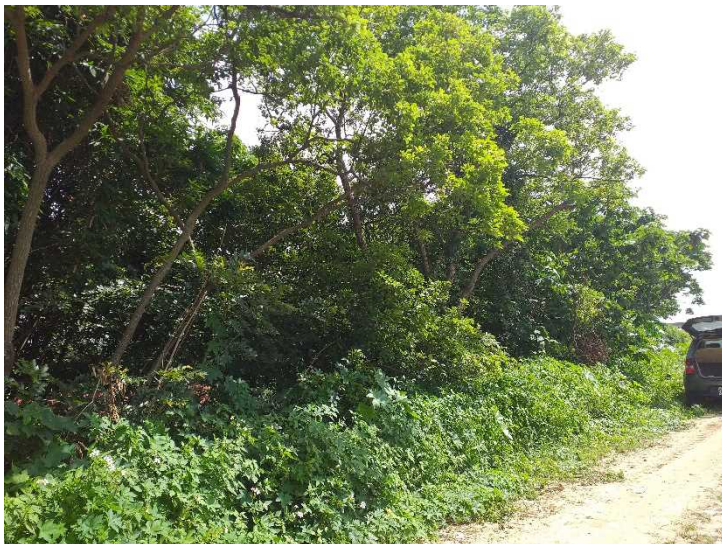
3. 車路橋下游,座標(WGS84) 24.996011,121.214807 處的保全林帶僅東側有放置鼎塊,西側無,且保全林帶中有砍伐、土石方堆置、工程材料堆置、工程機具駛入痕跡等情形。  
建議盡快將土石方移出保全區域,並拉設警示帶確保後續工程施作不擾動保全範圍。
