中壢區洽溪幹線斷面 152 至 155-1 排水整治應急工程(五權段 1108 等 3 筆地號)工程

M-01 維護管理階段現場勘查紀錄表

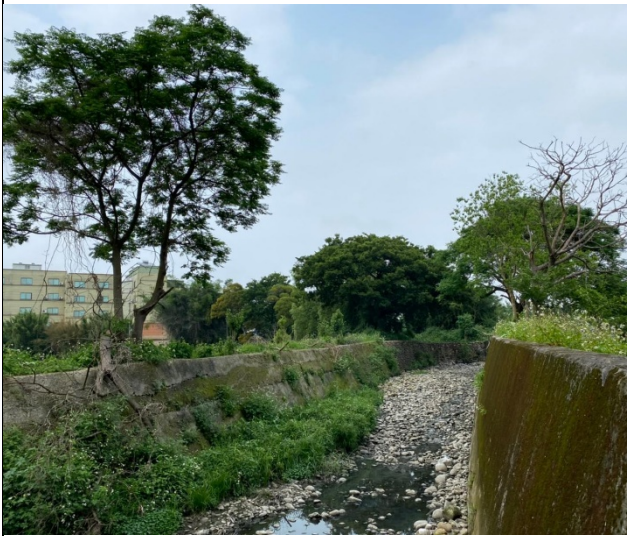
| | | <ol style="list-style-type: none"> <li>1. 感謝生態顧問團指教，本局將持續保有既有土坡，增加當地的棲地多樣性。</li> <li>2. 經確認，本案 111 年 5 月 3 日會勘照片(如下照片)顯示該處樹木與施工後樹木數量大略相同，故應無樹木遭移除之情事。</li> </ol> | |
